НАЦІОНАЛЬНЕ БЮРО  
З РОЗСЛІДУВАННЯ  
АВІАЦІЙНИХ ПОДІЙ ТА  
ІНЦИДЕНТІВ З ЦИВІЛЬНИМИ  
ПОВІТРЯНИМИ СУДНАМИ  
Сектор аналізу та попередження  
авіаційних подій  
19.06.2018 № 3.2.14-76

**ІНФОРМАЦІЙНИЙ БЮЛЕТЕНЬ**  
Про стан безпеки польотів з цивільними ПС України у травні 2018 року

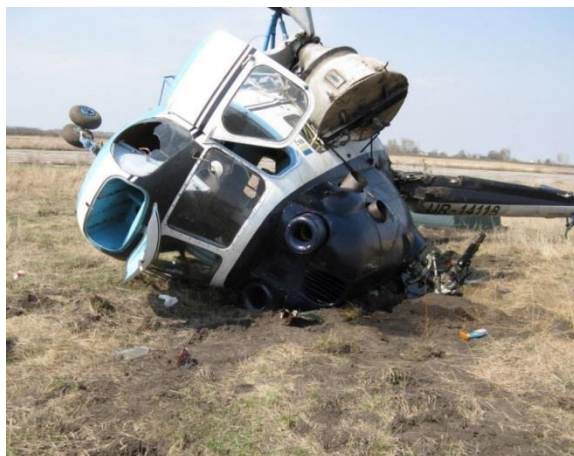
**5.1.1. 10.04.2018** о 13:20 при виконанні польоту за маршрутом Підгородне (Дніпро) – н.п. Криски, Чернігівської обл. для виконання авіаційно-хімічних робіт, на вертольоті Мі-2 UR-14118, ТОВ «АК «Меридіан», у зв'язку з відмовою гідросистеми було здійснено вимушену аварійну посадку на ЗПМ Шишаки, Полтавської обл. Під час посадки вертоліт зіткнувся з землею лівим боком фюзеляжу на відстані 20 метрів від ШЗПС та отримав значні пошкодження. КПС та технік вертольоту травм не зазнали.

Комісія з розслідування вважає, що **найбільш вірогідною** причиною аварії вертольота Мі-2 UR-14118, заводський № 5210829029, експлуатант ПС – ТОВ «Авіакомпанія «Меридіан», стала відсутність у КПС достатнього рівня підготовки та досвіду виконання посадки по літаковому з відмовленою, через руйнування трубопровода, гідросистемою.

**Фактор:** людський (КПС), технічний (КВД).

- Звернути увагу експлуатантів вертольотів Мі-2 на:
  - перевірку програм підготовки ЛС вертольоту Мі-2 в аварійних та складних ситуаціях. Основну увагу звернути на дії КПС при відмові одного (двох) двигунів та відмови гідросистеми;
  - тренування та перевірку навиків ЛС, який виконує польоти на вертольоті Мі-2, в аеродромних умовах, у вмінні виконувати посадку при відмові гідросистеми та відмові одного (двох) двигунів згідно Задачі 9, Вправи 1, Програми Б та Задачі 20, Програми В ППЛСВ-87.
