Остаточний звіт

за результатами розслідування аварії вертольота
Mi-2 UR-15606, який належить ПП «Авіа-Стиль», експлуатант ПП «Авіа-Стиль», що
сталася о 05:45 UTC 13.07.2016р. поблизу н.п. Козельне, Недригайлівського р-ну,
Сумської обл.

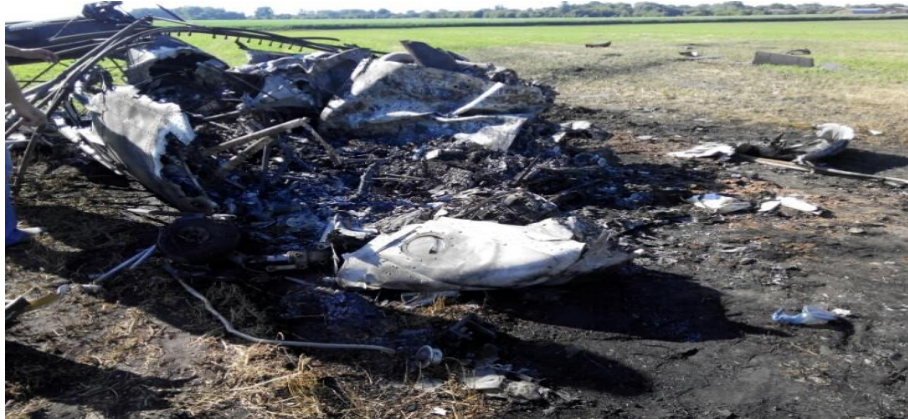
Конструкція планера вертольота – падіння сталося на лівий борт фюзеляжу з подальшим згорянням внаслідок чого встановити працездатність конструкції неможливо. Хвостова балка вертольота пошкоджена після зіткнення вертольота з землею.

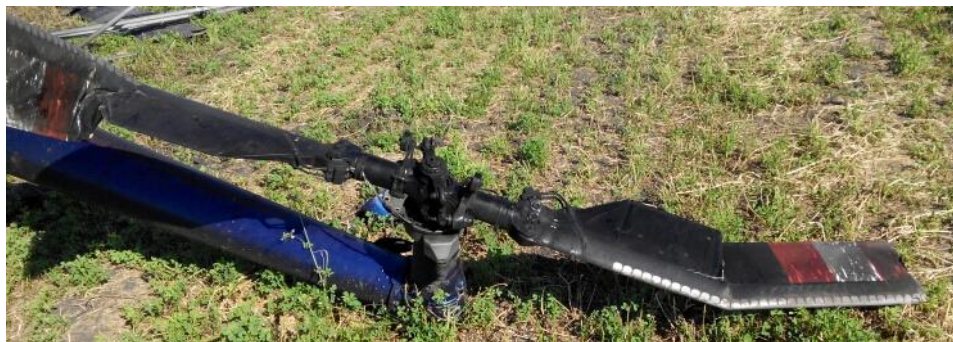
Хвостовий гвинт

Під час огляду хвостового гвинта були обстежені вузли та деталі гвинта, перевірена працездатність шарнірів та підшипників, корпусів шарнірів - зауважень не виявлено. Руйнування лопатей сталося після зіткнення вертольота з землею.

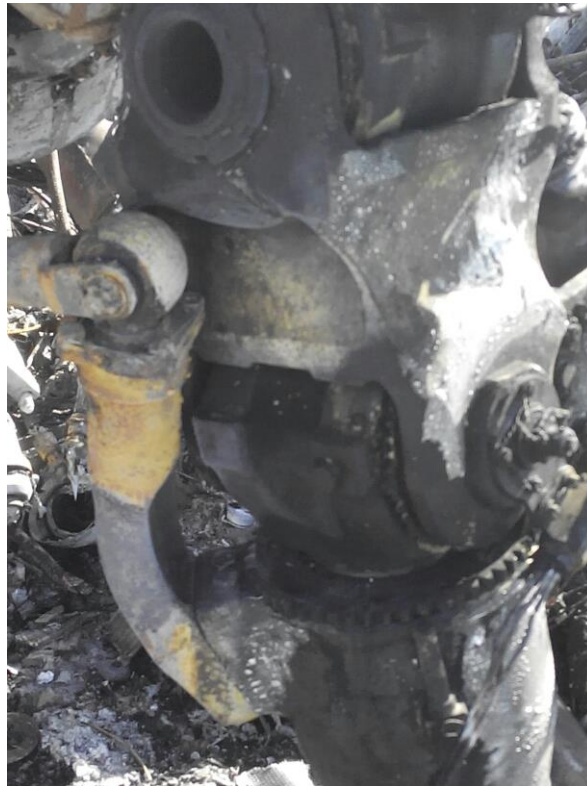
Несуча система вертольота – обстежені втулка несучого гвинта – втомних руйнувань не виявлено, руйнування важелів повороту лопатей виникли внаслідок зіткнення вертольота з землею, автомат перекоосу без пошкоджень.

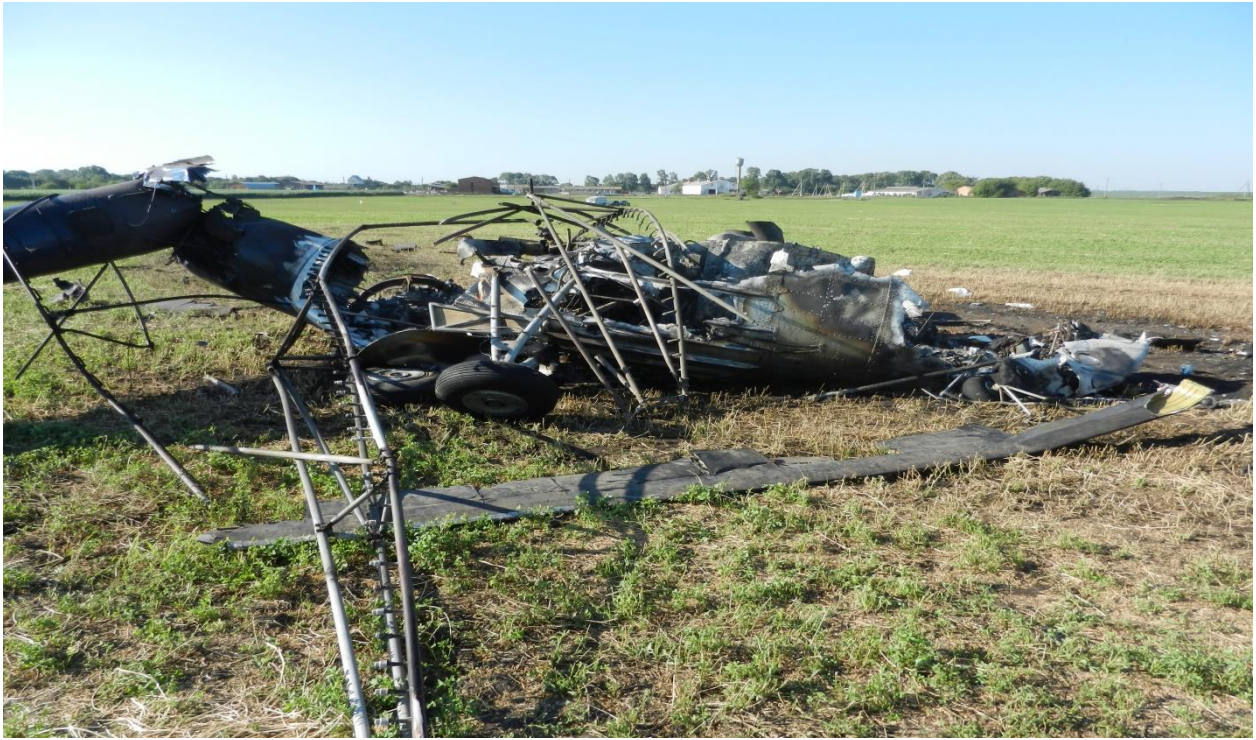
Шасі вертольота – оглянуті передня та основні опори шасі, передня опора без руйнувань, пошкодження гуми під впливом високої температури, ліва опора шасі без пошкоджень, права опора шасі – руйнування вісі колеса, деформація підкосу шасі та амортизаційної стійки внаслідок зіткнення вертольота з землею.
