Національне бюро з розслідування авіаційних подій та інцидентів з цивільними
повітряними суднами
(НБРЦА)

06/2020

Інформаційний Бюлетень

Стан безпеки польотів цивільних ПС в Україні у червні 2020 року

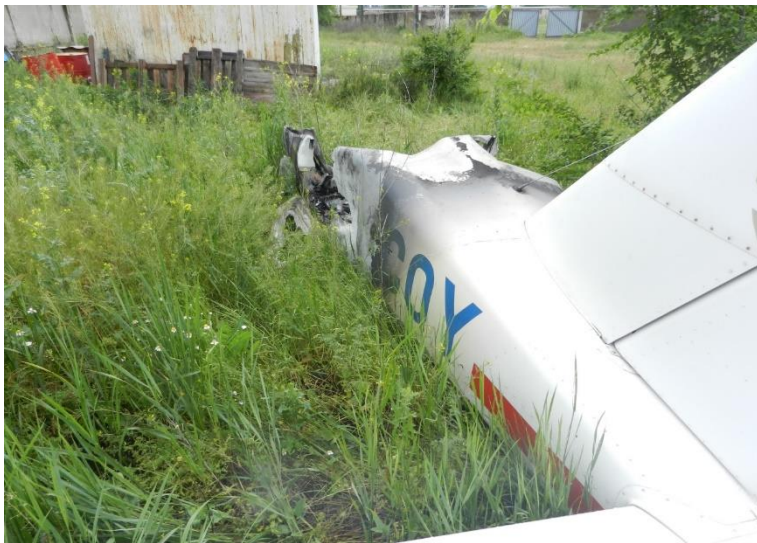
5.1.1. 18.05.19 близько 5-ї години ранку сталася пожежа літака ТВ-9 G-GCOY, заводський № 233, власник ПС – AT Aviation Sales LTD (UNITED KINGDOM). Командир повітряного судна планував виконати приватний політ за маршрутом ЗПМ Каховка (Херсонської обл.)-ЗПМ Христенкове (Сумської обл.).

Відповідно до «Акту обстеження місця пожежі від 18 травня 2019 було проведено обстеження місця події під час якого було виявлено:

- Неушкоджену хвостову частину (стабілізатор, киль з кермом напрямку, близько 1,5м фюзеляжу);

- Обгорілу підмоторну раму, розплавлені залишки алюмінієвих частин планера та двигуна;

- Велику кількість обгорілих матеріалів (деталей).

Беручи до уваги викладене у пояснювальних записках комісія прийшла до висновку, що найбільш ймовірно загоряння палива на літаку відбулося через відділення головки одного з правих циліндрів від стакану з причини детонації автомобільного бензину А-95, внаслідок чого літак швидко згорів.

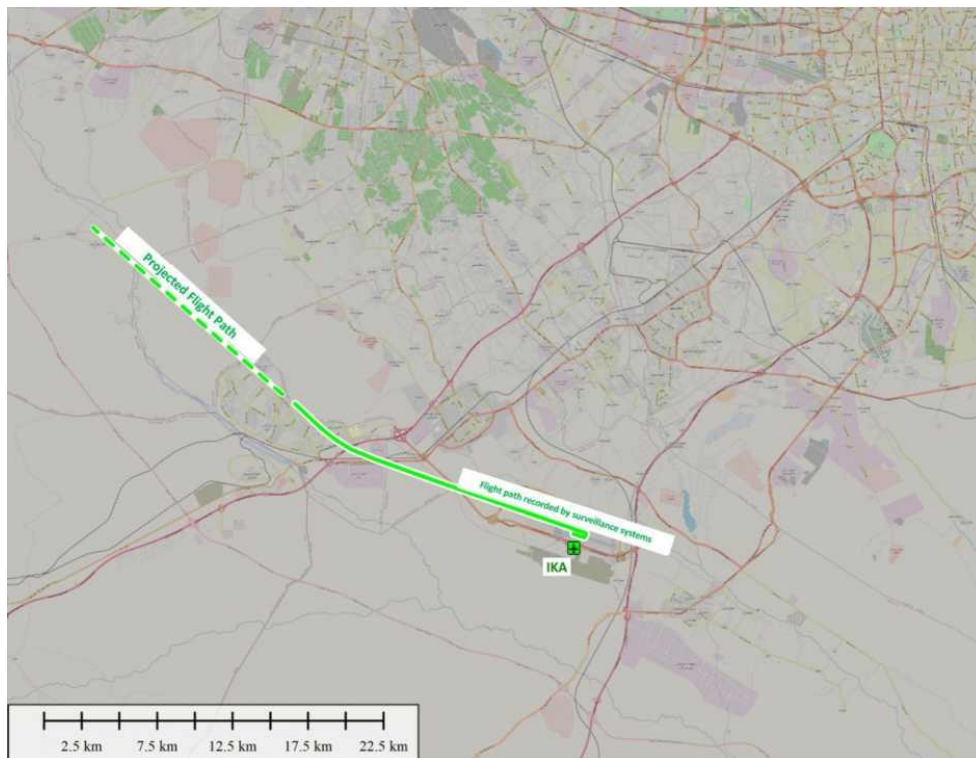
Записана траєкторія польоту рейсу PS752.

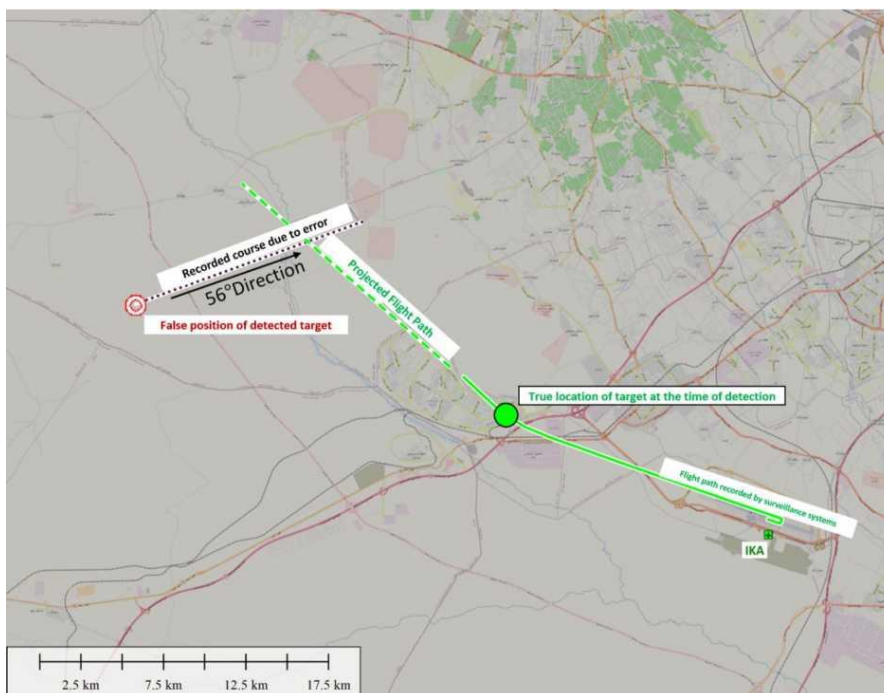
О 02:44:21 оператор системи ППО, через мережу зв'язку, повідомив Координаційному центру характеристики виявленої цілі. Повідомлення оператора до Координаційного центру не дійшло. Фактично, ціль, яку спостерігав оператор була рейсом PS752, який відправлявся з Міжнародного аеропорту ім. Імама Хомейні, але система визначила його як ціль, що наближається до Тегерану приблизно з південного заходу (див. малюнок нижче).

Дійсне розташування ПС (на малюнку позначене зеленим кольором) та помилкове відображення ПС (на малюнку позначене червоним кольором) внаслідок неправильного виставлення системи координат ППО на північ.

Аналізуючи відображувану інформацію, оператор системи класифікував виявлену ціль як загрозу. Ймовірність визначення цілі як загрози була значно завищена через необізнаність про наявність помилки у 107° , та, якби в цей момент оператор визначив ціль як пасажирський літак, то ракета не була б запущена. Невірна ідентифікація стала ще однією ланкою ланцюга небезпечних факторів.
