**НАЦІОНАЛЬНЕ БЮРО
З РОЗСЛІДУВАННЯ
АВІАЦІЙНИХ ПОДІЙ ТА
ІНЦИДЕНТІВ З ЦИВІЛЬНИМИ
ПОВІТРЯНИМИ СУДНАМИ**
Сектор аналізу та попередження
авіаційних подій

ІНФОРМАЦІЙНИЙ БЮЛЕТЕНЬ

Про стан безпеки польотів з цивільними ПС України у листопаді 2017 року

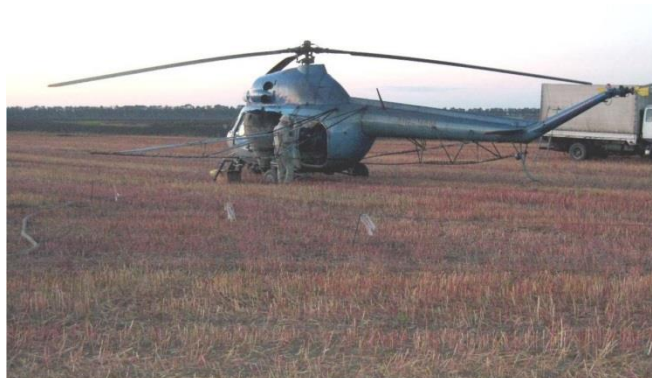
4.1.1. 13.09.2017 о 14:35 при виконанні авіаційно-хімічних робіт в районі села Скибинці, Погребищенського району, Вінницької області, на вертольоті Мі-2 UR-VAM ТОВ «Авіакомпанія Меридіан», власник ПС ДАП «Універсал-Авіа», перед зльотом під хвостовий гвинт вертольоту потрапила людина (агроном), внаслідок чого отримала ушкодження несумісні з життям. Обидві лопаті хвостового гвинта були зруйновані.

Згідно з висновком комісії з розслідування, причиною авіаційної події з вертольотом Мі-2 UR-VAM стало самостійно прийняте рішення потерпілої особи почати рух у напрямку вертольоту, гвинти якого оберталися, попри очевидну небезпеку і без дозволу авіатехніка, порушуючи правила безпеки праці, що

призвело до зіткнення постраждалої особи з хвостовим гвинтом, в результаті якого постраждалий отримав травми не сумісні з життям. Супутнім фактором даної події, стала наявність в крові потерпілого алкоголю, рівень якого відповідав середньому ступеню сп'яніння на момент настання смерті.

- Посилити контроль за відповідністю та підготовкою профільних авіакомпаній до виконання АХР згідно чинних нормативно-правових документів;
- Переглянути вимоги щодо нанесення попереджувальних знаків та надписів на ПС, в місцях, які становлять безпосередню небезпеку життю та здоров'ю обслуговуючого персоналу відповідно до ГОСТ 12.4.026-76 «Цвета сигнальные и знаки безопасности»;
- Здійснити перегляд нормативно-правових документів, які регламентують правила виконання АХР щодо їхньої актуальності, та відповідності чинному законодавству України.

- Вивчити з льотним та інженерно-технічним персоналом авіакомпанії результати розслідування даної авіаційної події;
- Внести доповнення до КВП авіакомпанії (Частина С) стосовно безпеки праці під час виконання АХР з урахуванням вимог «Правил безпеки праці під час виконання АХР», затверджених наказом Державного Комітету України з промислової безпеки, охорони праці та гірничого нагляду від 06.06.2008 №129, а також обов'язкового використання світлового обладнання вертольоту під час завантажувальних робіт, заправлення ПС хімікатами та палива при працюючих двигунах;

- Здійснити разову перевірку стану та комплектності канатно-прапорового огороження на усьому парку ПС авіакомпанії;
- Опрацювати нову форму журналу інструктажу робочої бригади, в якому буде передбачено вид інструктажу, інструктаж за напрямком діяльності кожного з членів робочої бригади та охоронця, а також посилення на документи (інструкції), які були вивчені та доведені до інструктованого персоналу.

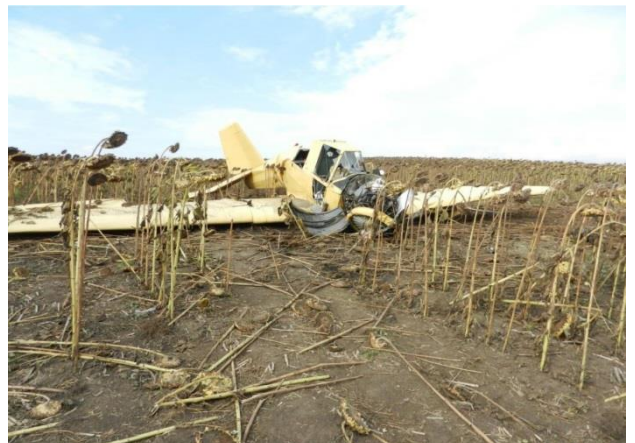
4.2.1. 19.09.2017, о 08.10 поблизу н.п. Трительники, Волочиського р-ну, Хмельницької обл., при виконанні АХР, сталася аварія літака Z-37A. Літак не внесений до Державного реєстру цивільних ПС України, державний та реєстраційний номери відсутні, документів підтверджуючих льотну придатність ПС не має. Внаслідок аварії літак зруйновано. Пілот отримав серйозні тілесні ушкодження. Подія сталася при простих метеорологічних умовах.

Проаналізувавши всі версії, які могли привести до розвитку аварійної ситуації, пояснювальні записки осіб, які мали інформацію стосовно події, матеріали листування з Державіаслужбою України, вплив зовнішнього середовища і наявність небезпечних метеорологічних явищ та людського фактору на виникнення події, комісія прийшла до висновку, що **найбільш вірогідною** причиною зіткнення літака з землею стала відсутність кваліфікованого технічного обслуговування літака протягом тривалого часу та використання під час польотів бензину, не рекомендованого КЛЕ літака Z-37A, що призвело до руйнування мембрани помпи приємності карбюратора та відмові двигуна в польоті.

- Розробити спільний документ по взаємодії правоохоронних органів на місцях та державних інспекторів регіональних інспекцій Державіаслужби України по недопущенню виконання не санкціонованих польотів та польотів на незареєстрованих повітряних суднах.
