ОСТАТОЧНИЙ ЗВІТ

**СЕРЬОЗНОГО ІНЦИДЕНТУ З ЛІТАКОМ АЕРОПРАКТ А-24 UR-PTAF,
ЯКИЙ СТАВСЯ ПРИ ВИКОНАННІ ПРИЗЕМЛЕННЯ В АЕРОПОРТУ
БУЗОВА**

РЕЄСТРАЦІЙНИЙ НОМЕР: UR-PTAF

ДАТА ПОДІЇ: 29.08.2020

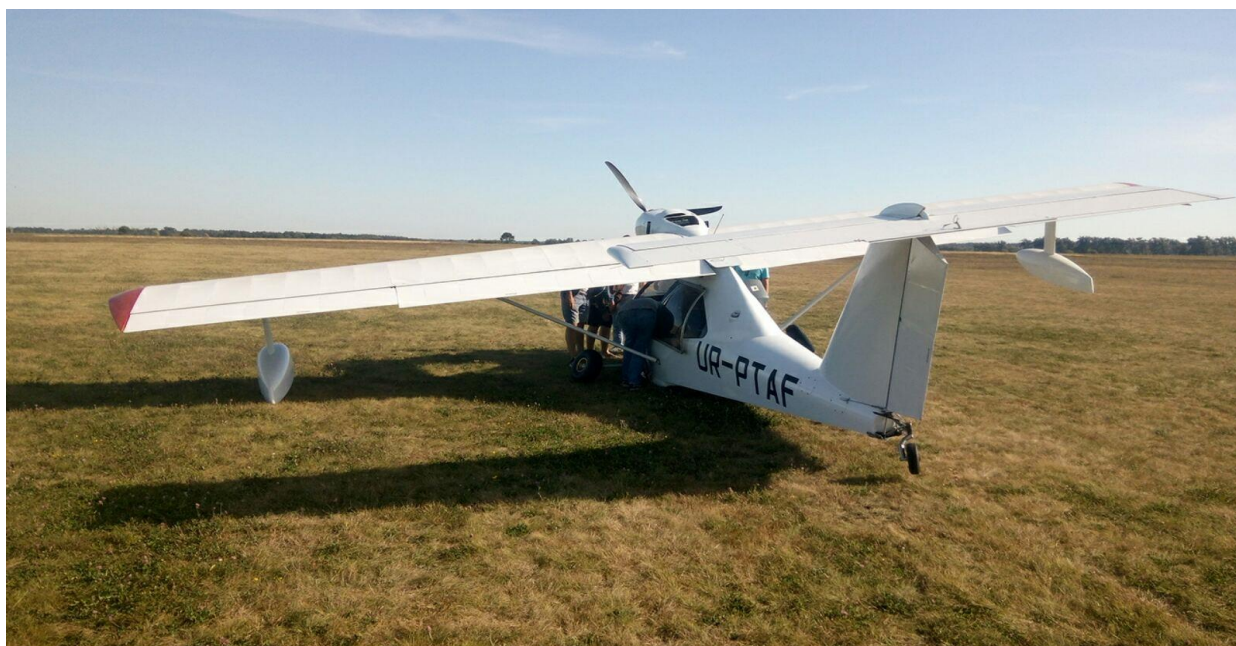
Приземлення літака А-24 UR-PTAF сталося на аеродромі Бузова з координатами місця приземлення 50°23'55"N; 30°03'37"E.

Під час огляду літака А-24 UR-PTAF спеціалістами ТОВ «Аеропракт» (Вих. №159 від 14.09.2020) після приземлення з прибраними шасі, виявлено незначне пошкодження днища літака-амфібії Аеропракт-24 UR-PTAF в районі редана, що не впливає на безпеку польотів.

Літак А-24 UR-PTAF здійснив посадку на ґрунт без шасі. Під час огляду літака спеціалістами ТОВ «Аеропракт» (Вих. №159 від 14.09.2020) виявлено незначне пошкодження днища літака-амфібії Аеропракт-24 UR-PTAF в районі редана, що не впливає на безпеку польотів.
