Національне бюро з розслідування авіаційних подій та інцидентів з цивільними  
повітряними суднами  
(НБРЦА)

**05/2021**

# Інформаційний Бюлетень

## Стан безпеки польотів цивільних ПС в Україні у травні 2021 року

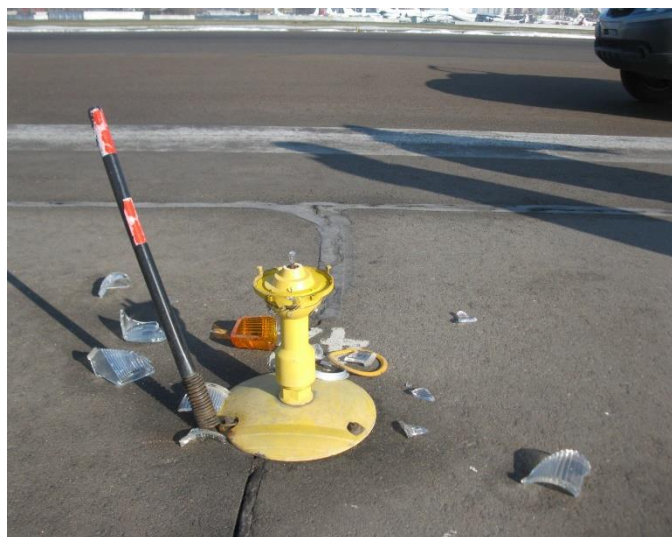
**03.03.2021** о 18:12 при виконанні рейсу YRCMO за маршрутом Київ (Жуляни)-Одеса, літак виконав розбіг по лівих бічних вогнях ЗПС26. Внаслідок наїзду вогні № 44 та № 42 були зруйновані. Літак пошкоджень не отримав.

Політ виконувався вночі, у візуальних метеорологічних умовах. Сліди від коліс шасі літака, що залишилися вздовж лінії розбігу, вказують на те, що повітряне судно проїхало по бічних вогнях №№ 44, 43 та 42, після чого змістилося лівіше лінії вогнів та здійснило зліт з курсом 259°. 04.03.2021 о 06:40 під час планового огляду ЗПС інженером аеродромної служби були виявлені пошкоджені бічні вогні ЗПС №№ 42 та 44.
