**ЗІТКНЕННЯ ПОВІТРЯНОГО СУДНА З ДРОТАМИ**  
**ВИСОКОВОЛЬТНОЇ ЛІНІЇ ЕЛЕКТРОПЕРЕДАЧ ПІСЛЯ ЗЛЬОТУ**

| ТИП ПС: | Ан-26Б-100 |
| ДЕРЖАВНИЙ та<br>РЕЄСТРАЦІЙНИЙ ЗНАКИ: | UR-UZB |

**ОСТАТОЧНИЙ ЗВІТ**

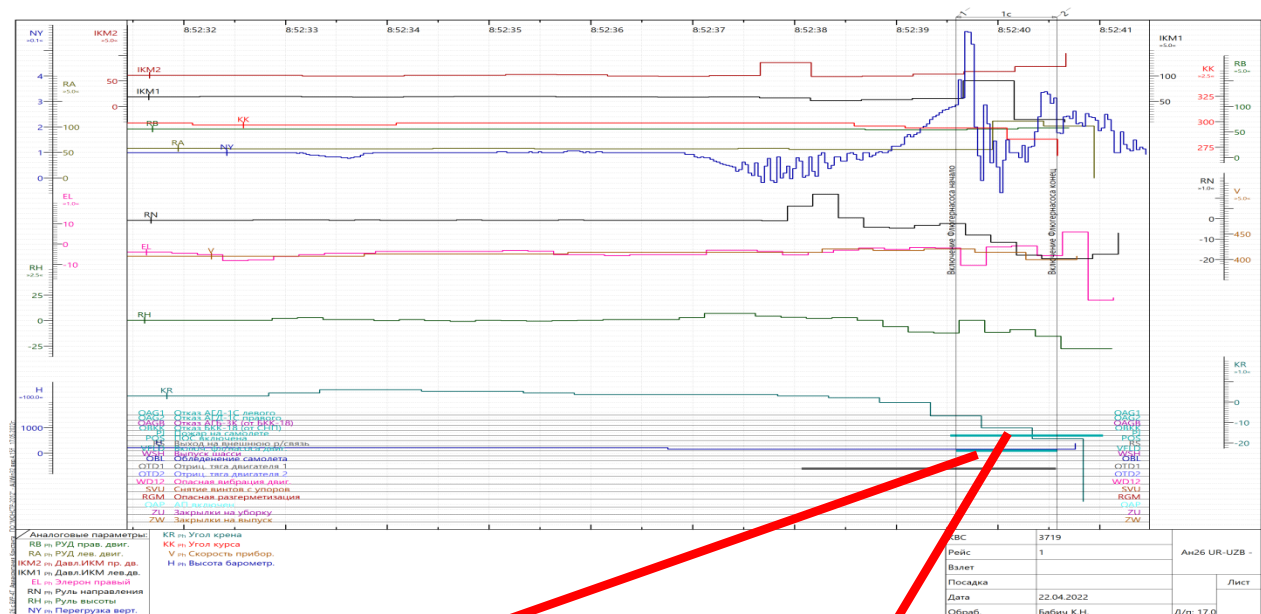
Включення лівого насосу флюгування ПГ

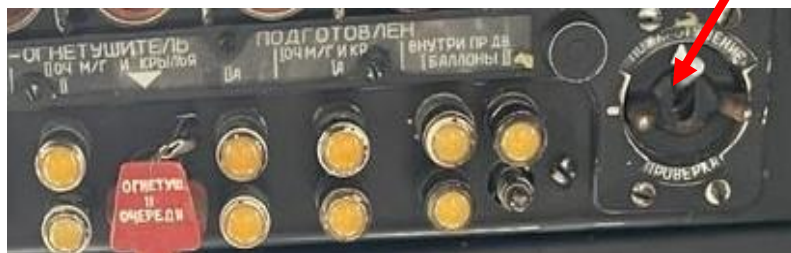
ввімкнення системи пожежогашіння

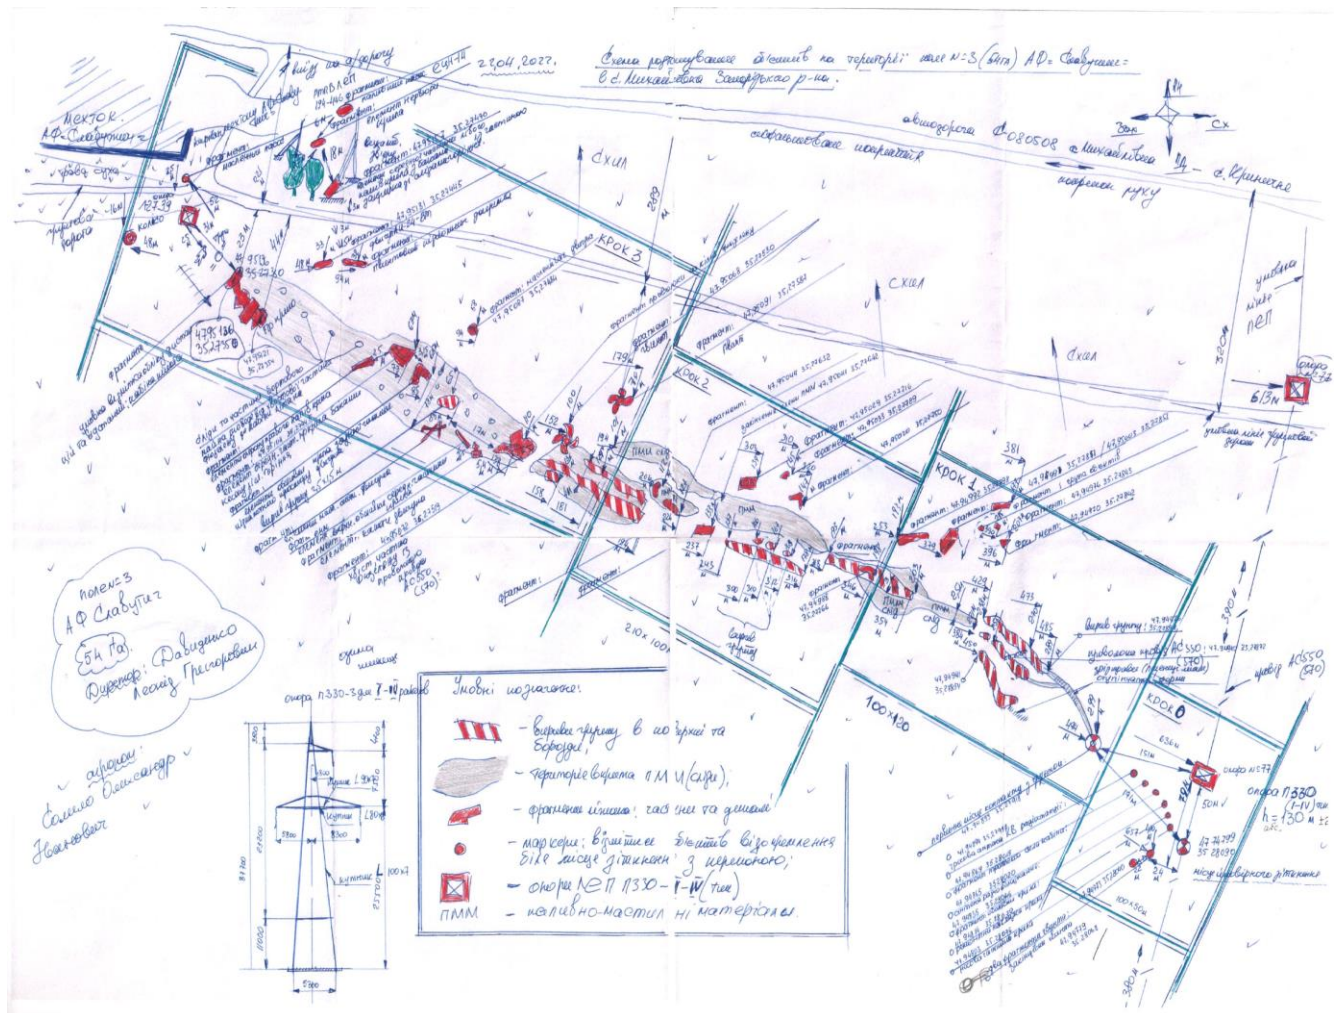
Схема розташування фрагментів літака та слідів на землі.

Літак зіткнувся у розвороті з дротами ЛЕП на висоті 25-27 метрів від землі з  $МК=299^\circ$  і в подальшому просунувся на відстань 171 метр.
