## НАЦІОНАЛЬНЕ БЮРО РОЗСЛІДУВАНЬ НА ТРАНСПОРТІ

### ПЕРЕКИДАННЯ ВЕРТОЛЬОТУ НА ПЕРОНІ ПІД ЧАС РУЛІННЯ В УМОВАХ СИЛЬНОЇ ПИЛОВОЇ/ПІЩАНОЇ БУРІ

| ТИП ПС: | Мі-8МТВ-1 |

**Остаточний звіт**  
**за результатами технічного розслідування авіаційної події, перекидання**  
**вертольоту Мі-8МТВ UR-HLN під час руління в умовах сильної**  
**пилової/піщаної бурі, експлуатант ПрАТ «Авіакомпанія «Українські**  
**вертольоти», що сталася 15.06.2023р. на аеродромі «Гао» (Республіка**  
**Малі)**

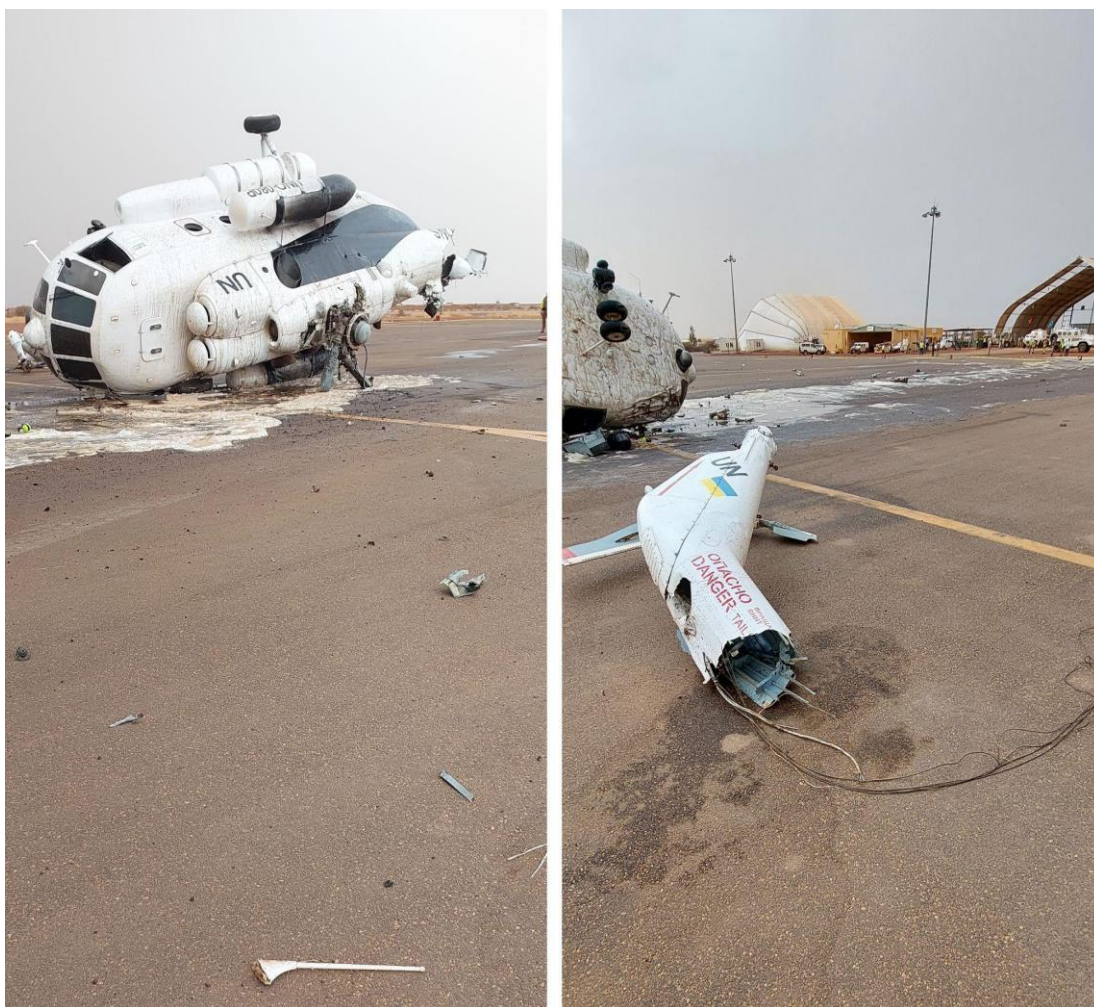
Внаслідок перекидання вертоліт отримав значні пошкодження.

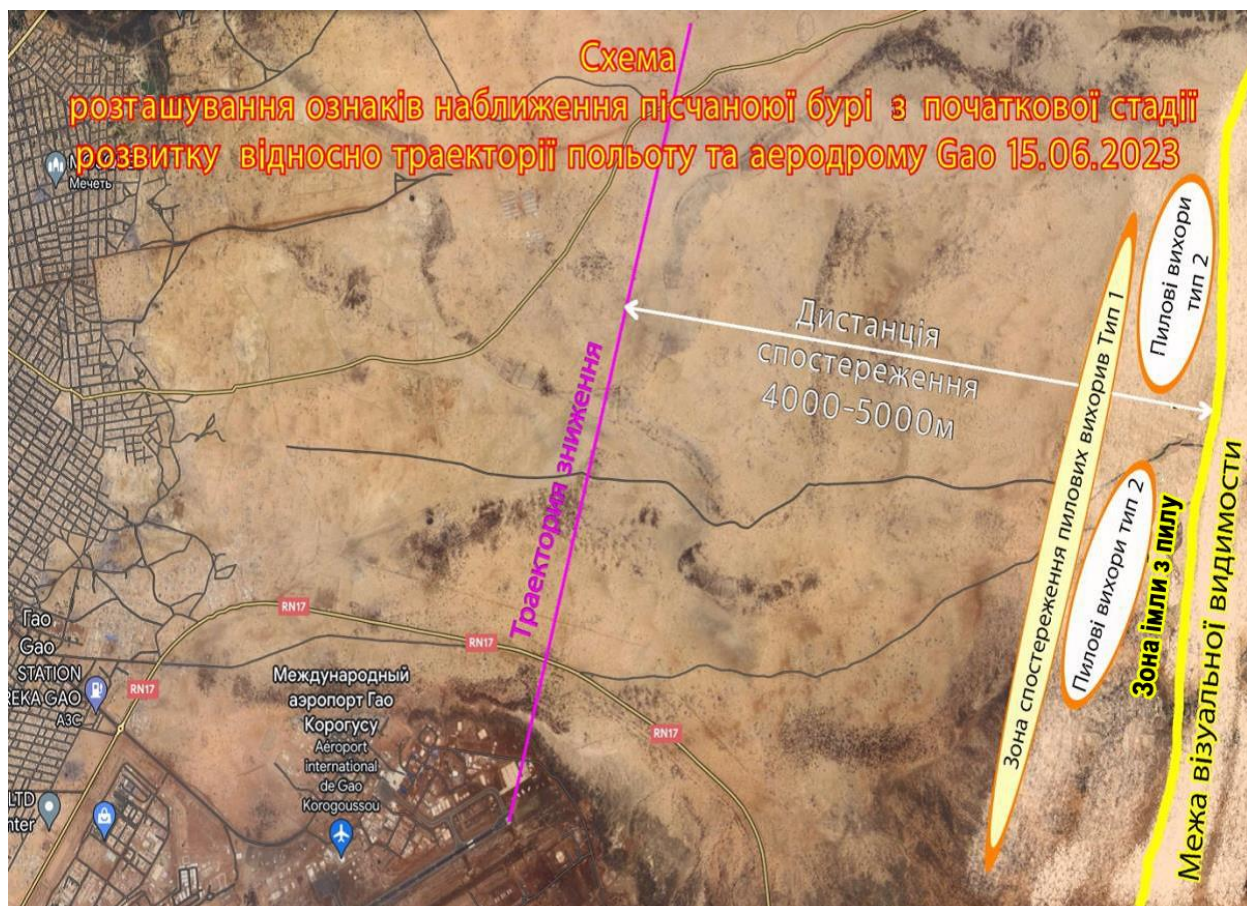
**Розташування ознак піщаної бурі.**

Розташування пильових вихорів відносно траєкторії польоту вертольоту, аеропорту Гао та їх приблизний зовнішній вигляд показано на схемі та фото.
