# НАЦІОНАЛЬНЕ БЮРО РОЗСЛІДУВАНЬ НА ТРАНСПОРТІ

## РОЗГЕРМЕТИЗАЦІЯ ЛІТАКА ПІД ЧАС ПОЛЬОТУ НА КРЕЙСЕРСКОМУ ЕШЕЛОНІ

### **ОСТАТОЧНИЙ ЗВІТ**

**за результатами розслідування серйозного інциденту (розгерметизація  
літака під час польоту на крейсерському ешелоні)  
з літаком Boeing-737-800 UR-SQP, що експлуатується  
ТОВ «Авіакомпанія «СКАЙАП»,  
що стався 03.01.2024 під час польоту за маршрутом  
Таллінн (Естонія) – Хургада (Єгипет)**

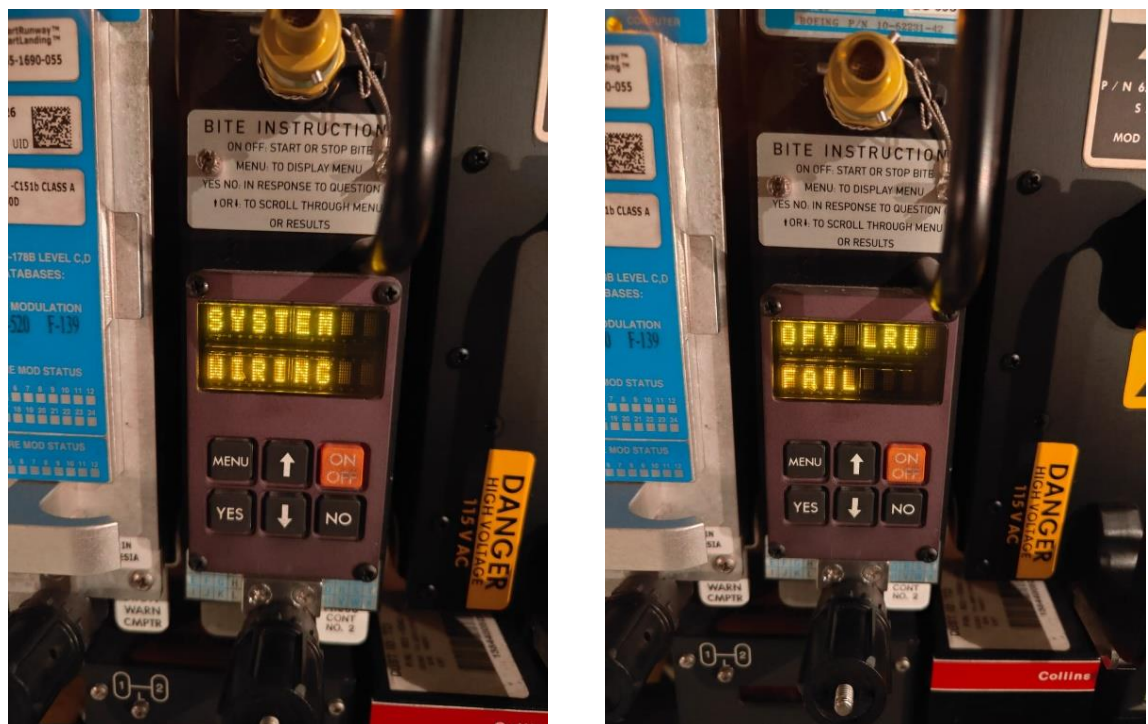
Після аварійної посадки в аеропорту Варшава під час пошуку несправності технічним персоналом компанії Linetech (Сертифікат організації з ТО № PL.145.072, Варшава) було перевірено роботу панелі системи керування тиску в кабіні «Cabin Pressure Control Module», блоків регулювання тиску в кабіні «Cabin Pressure Controllers» та заднього випускного клапана «AFT Outflow Valve». У результаті проведених робіт на блоках «Cabin Pressure Controllers» була виявлена інформація щодо несправності в системі регулювання тиску (Рис. 4). Інформація сповіщала про відмову заднього випускного клапана «AFT Outflow Valve».

Мал.4. Блоки керування системи регулювання тиску (Cabin Pressure Controllers).

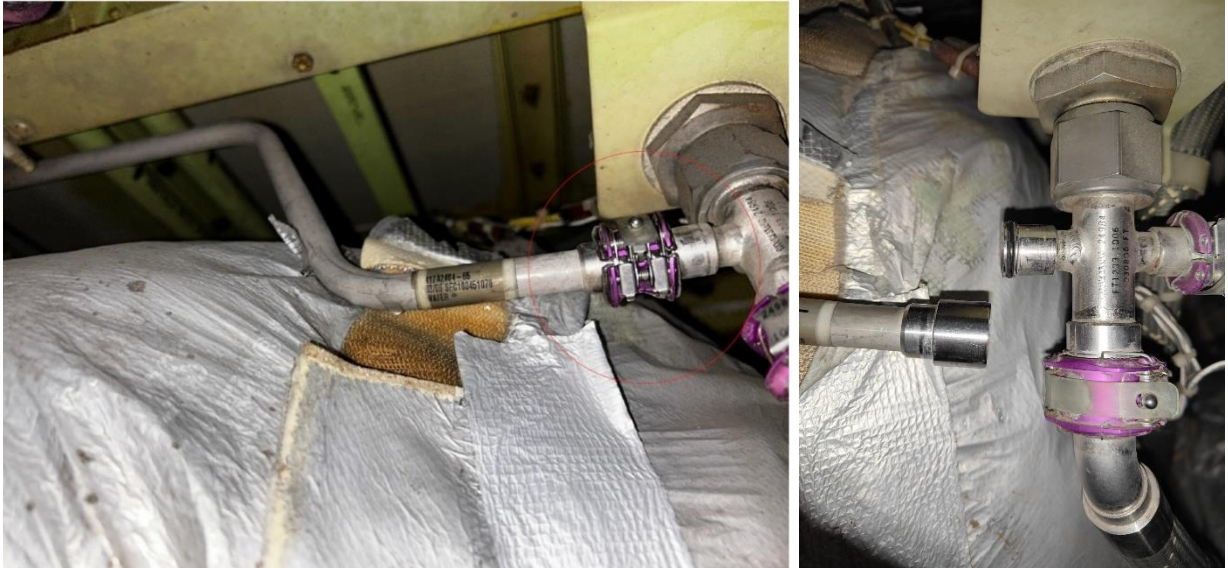
У подальшому, зважаючи на інформацію від бортпровідників щодо відсутності води у літаку після посадки та інформації щодо відмови заднього випускного клапану, технічним персоналом компанії «Linetech» було перевірено комунікації водяної системи в районі заднього випускного клапану (AFT OUTFLOW VALVE) та виявлено місце витoku води з-під з'єднувальної муфти (Clamshell) трубопроводу подачі води та лівим (по польоту) штуцером чотирьох позиційного розгалужувача води (хрестовини) (Мал. 5, 6, 7).

Мал.5. З'єднувальна муфта (Clamshell) трубопроводу подачі води

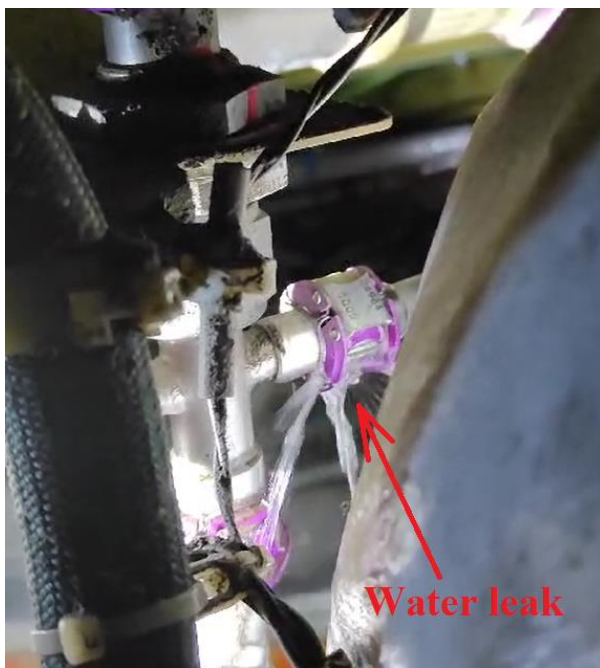
Мал.6. З'єднувальна муфта (Clamshell), витік води

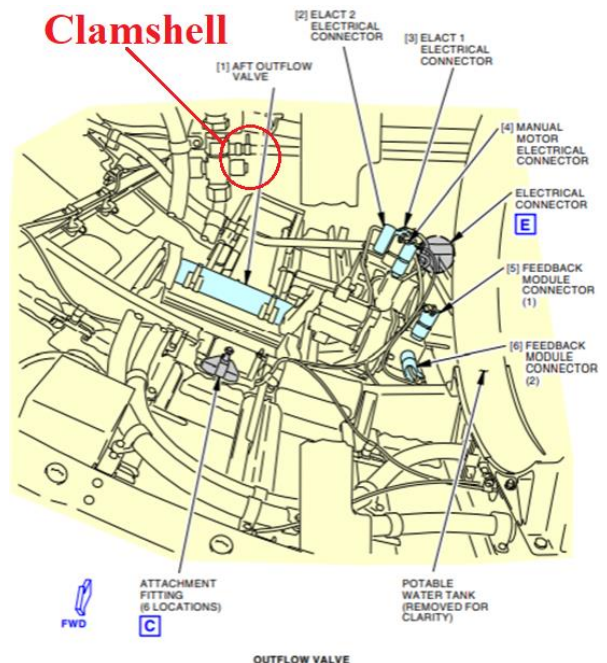
Мал.7. Схема розташування муфти (Clamshell)

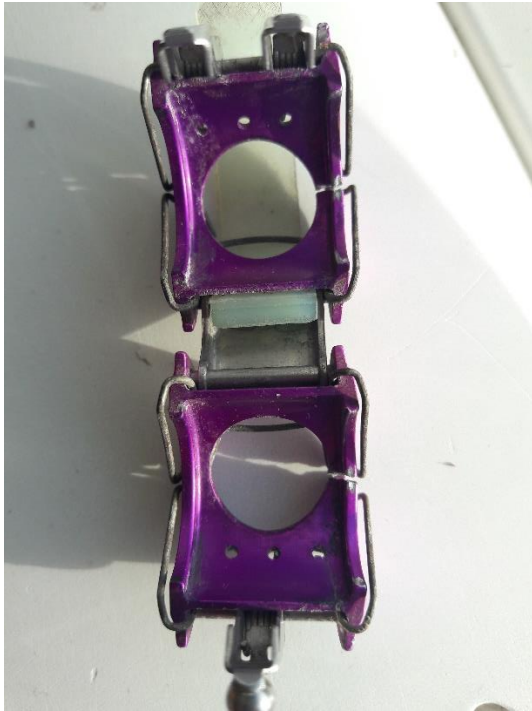
Під час детального огляду муфти виявлено, що вона має руйнування та незначну деформацію захватів обох половин у бік штуцера розгалужувача (Мал. 8, 9).

Мал.8. Муфта (Clamshell) деформація

Деформація захватів муфти вказує на те, що зусилля навантаження на неї відбувалось у бік, протилежний від штуцера розгалужувача. Згідно з інформацією від «Linetech», ущільнююче кільце в даному з'єднанні було не пошкоджене, але мало сліди зносу. Після зняття кільце було утилізоване технічним персоналом «Linetech» та не надане представникам компанії. З огляду на вищенаведену інформацію, можна зробити висновок про те, що причиною витоку води стала втрата щільності кріплення муфти, внаслідок її розриву та втрати еластичності ущільнюючого кільця та його зношення. На торці штуцера хрестовини присутні ознаки металевих наклепів, який міг виникнути внаслідок періодичного руху трубопроводу в напрямку до штуцера розгалужувача та від нього. Таким чином, рух трубопроводу, внаслідок присутності тиску наддуву водяного бака або його відсутності, циклічно навантажував саму муфту. Також цей рух міг призвести до зносу ущільнюючого кільця, утворення тріщин на муфті та її руйнування. Колір металу на зламі тріщин захватів муфти вказує на те, що пошкодження існували досить тривалий час. Вказаний рух трубопроводу передбачений конструкцією ПС, але огляд цієї зони не передбачений програмою технічного обслуговування авіакомпанії «СКАЙАП», яка розроблена на основі документації виробника літака та затверджена ДАСУ.

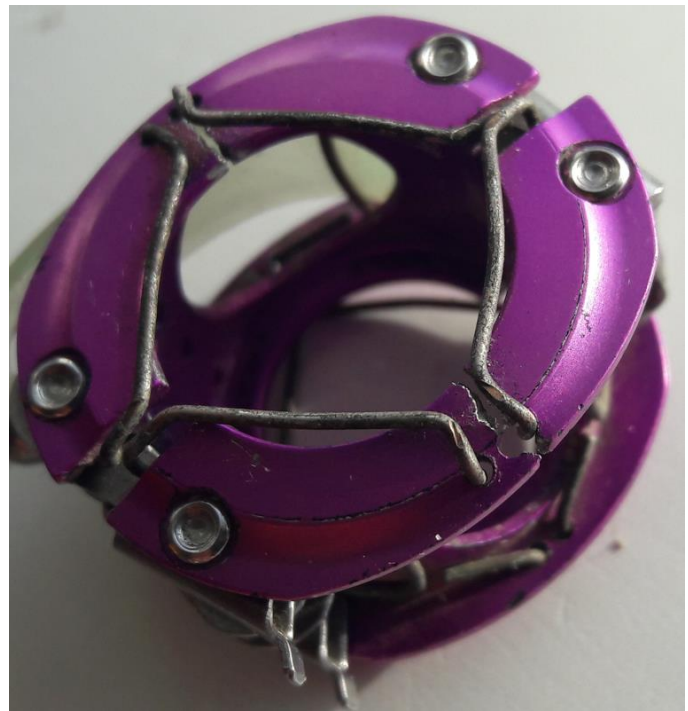
Мал.9. Муфта (Clamshell) розрив
