**ОСТАТОЧНИЙ ЗВІТ ЗА РЕЗУЛЬТАТАМИ РОЗСЛІДУВАННЯ  
АВАРІЇ - ЗІТКНЕННЯ ПС ІЗ ЗЕМЛЕЮ ПІД ЧАС  
ВИКОНАННЯ АВІАЦІЙНО-ХІМІЧНИХ РОБІТ**

| <b>ТИП ПС:</b> | МВЕН-2 «ФЕРМЕР» |
| <b>РЕСТРАЦІЙНИЙ НОМЕР:</b> | UR-CMQ |
| <b>ДАТА ПОДІЇ:</b> | 25.08.2018р |

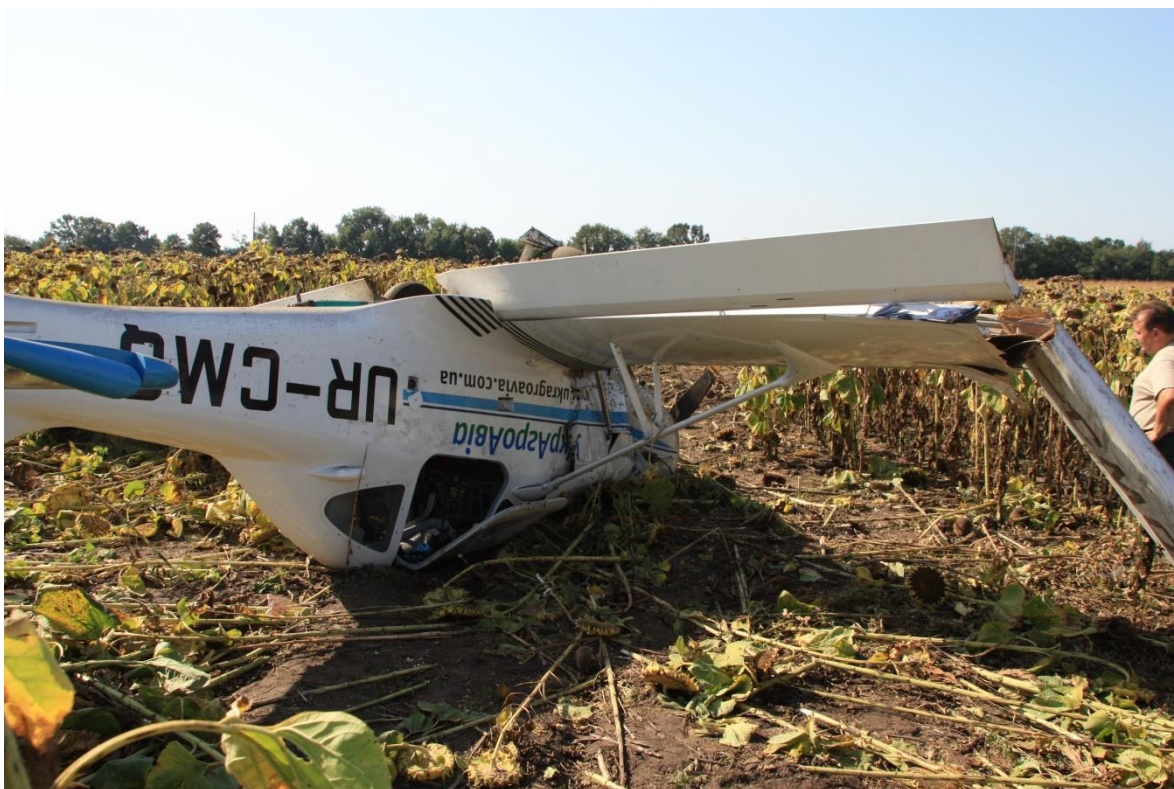
Фото 1.

Місцевість, де стався серйозний інцидент, рівнинна, висота над рівнем моря + 101 метр, координати місця події: 49°46' 09" ПШ, 31°56' 08" СД.

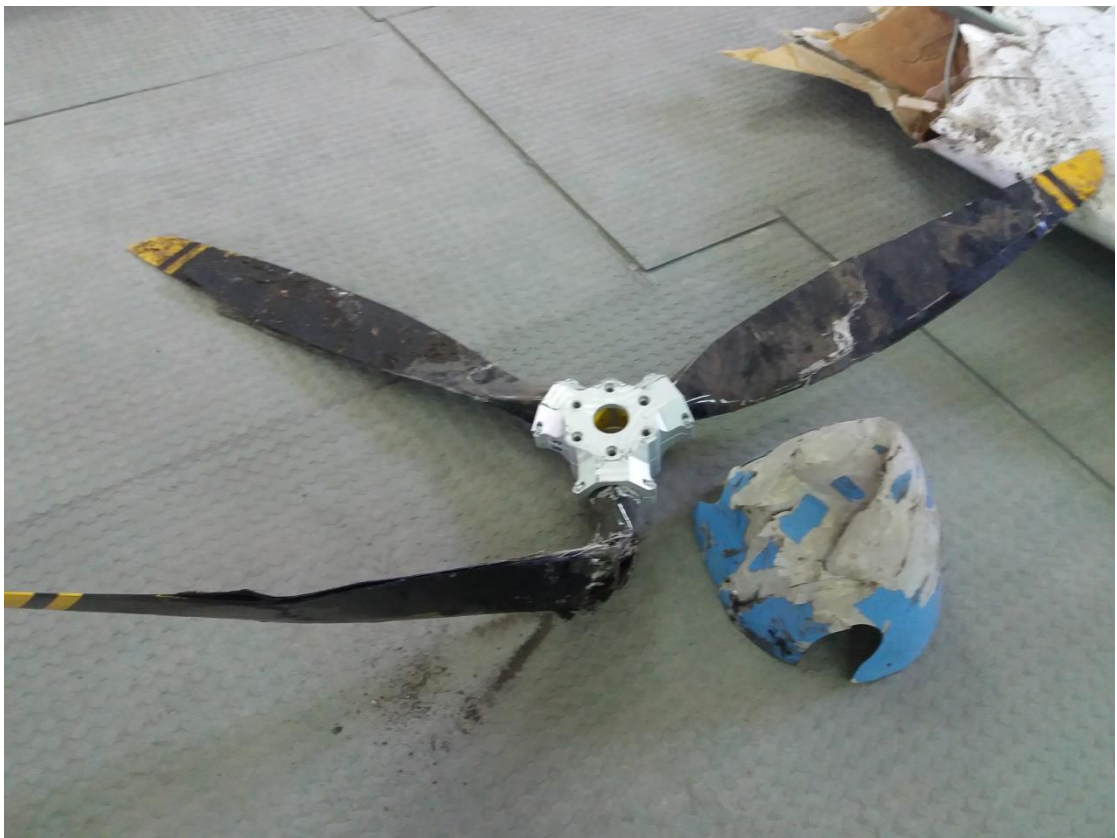
**Фото 2**

На місці авіаційної події літак лежав до гори колесами. Розльоту фрагментів ПС не було. Після евакуації літака з місця події з частковим його розбиранням опис робився вже на території аеродрому «Київ-Південний».

Консолі крила знаходилися у відстиківаному положенні. Ліва консоль зламана навпіл, права - зруйнована частково.

Горизонтальне оперення з частковими руйнуваннями зняте і знаходиться позаду фюзеляжу.

Кіль має часткові пошкодження в верхній частині. (Результат зіткнення з землею поверхнею після перекидання літака).

Носова частина фюзеляжу з кабіною екіпажу зруйновані. (Результат зіткнення з землею поверхнею).

Повітряний гвинт: одна лопать гвинта зламана дві інші мають зовнішні пошкодження.

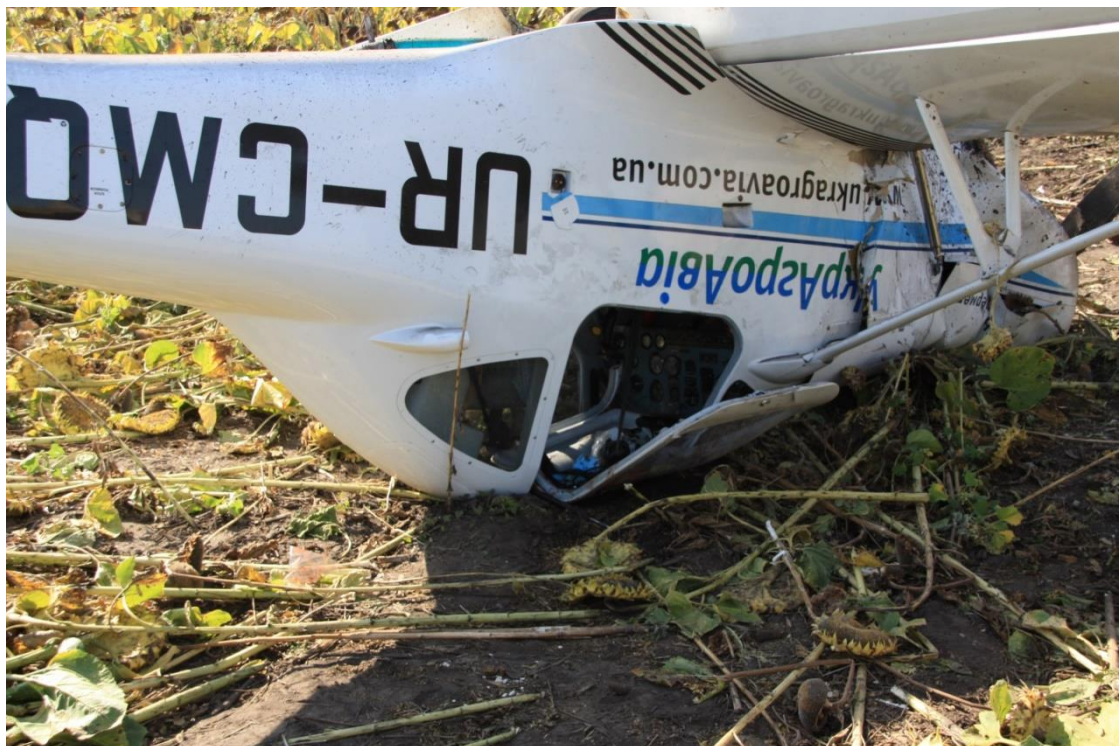
**Фото 3**

Внутрішній простір кабіни екіпажу має деформацію обшивки, пола і елементів органів управління кермом напрямку (педалів).

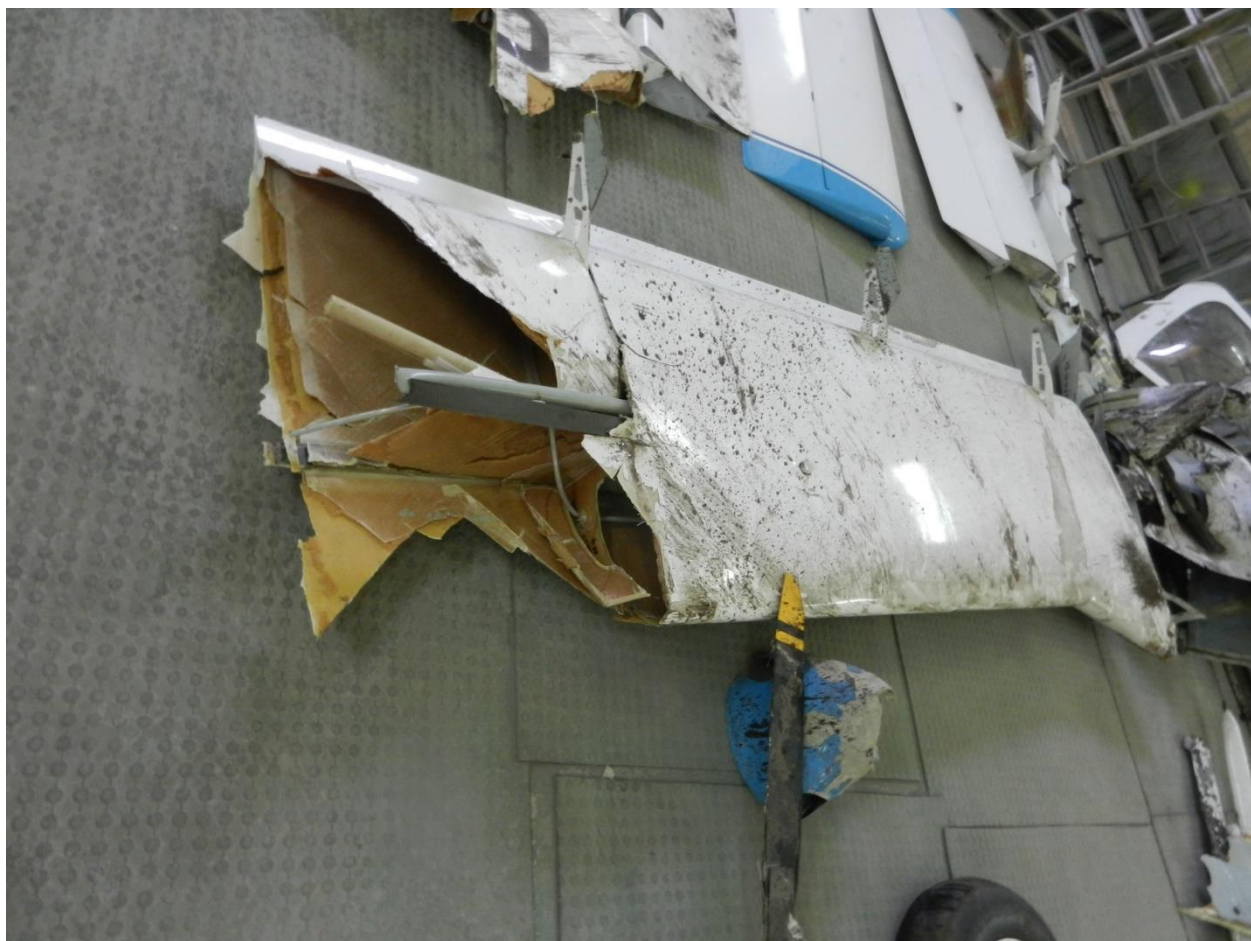
**Фото 5**

Права консоль крила має незначні пошкодження в районі кінцівки і корневій частині, ліва консоль зруйнована навпіл. Паливні трубопроводи зруйновані. Паливо в баках відсутнє. На консолі є видимі деформації обшивки по всій поверхні знизу і зверху. Вузли кріплення крила деформовані.

Вузли кріплення елеронів та закрилків, видимі деталі керування елеронами також мають пошкодження.

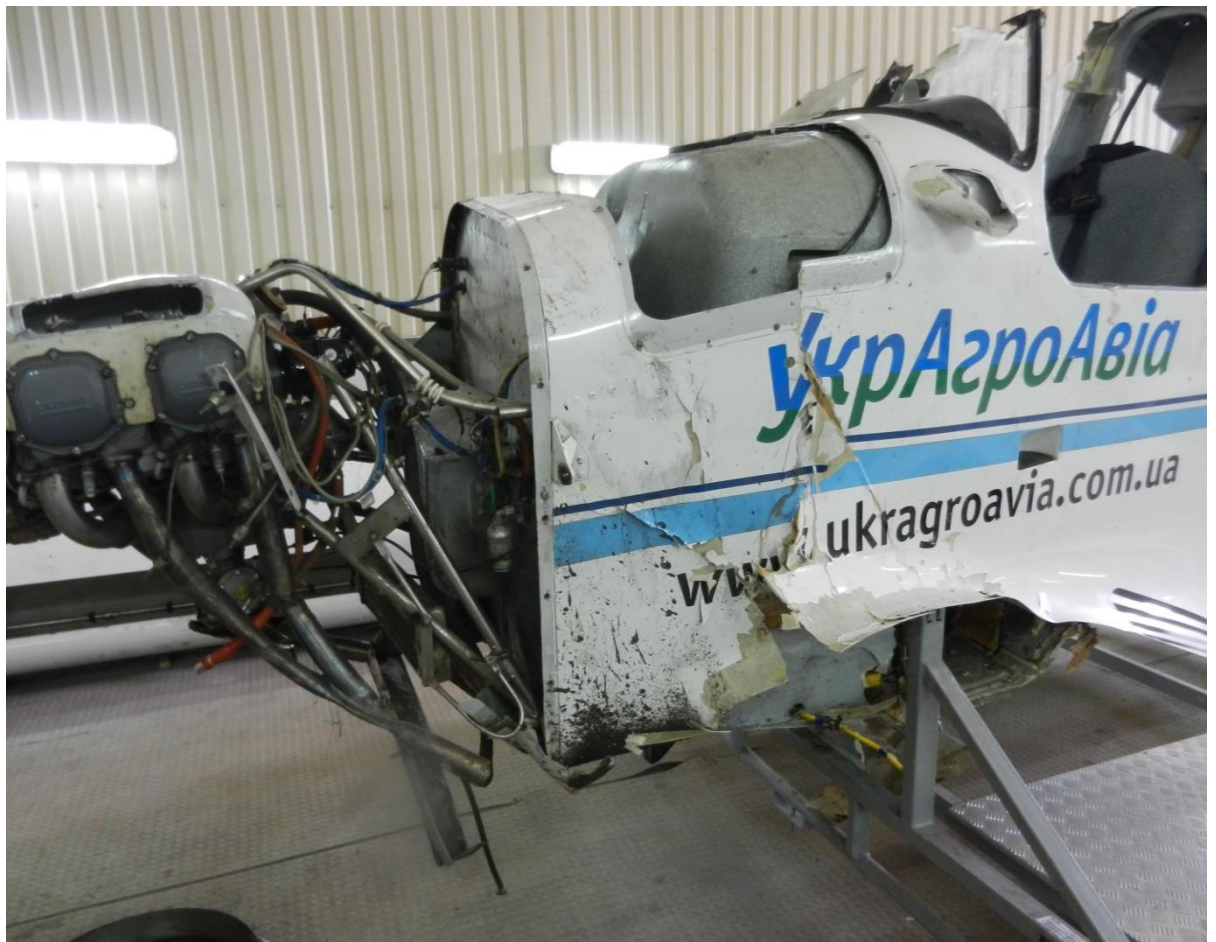
**Фото 6**

Носова частина фюзеляжу зруйнована, моторама пошкоджена, капоти пошкоджені.

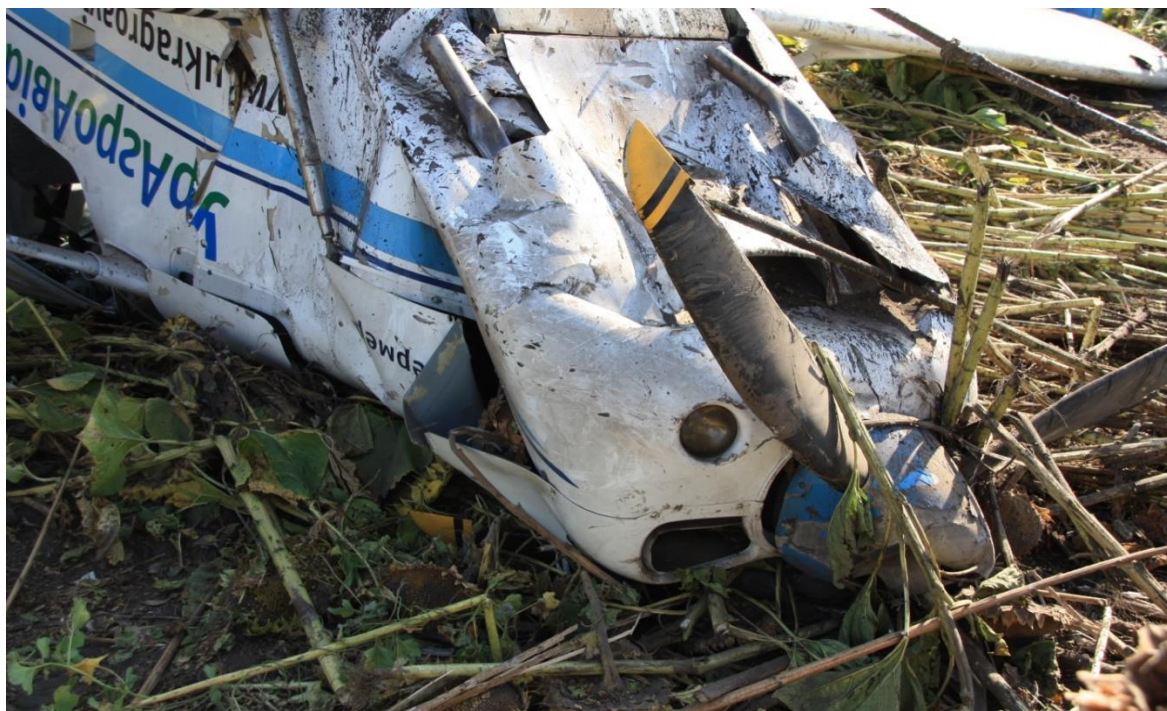
**Фото 7**

Двигун не має видимих пошкоджень, за виключенням руйнування кожухів охолодження, кришки клапанної коробки циліндра №1, паливного інжектора, повітряного фільтра та вихлопних колекторів. Підмоторна рама двигуна має деформації труб та деталей кріплення агрегатів. Масляний радіатор деформований. Одна лопать повітряного гвинта зруйнована

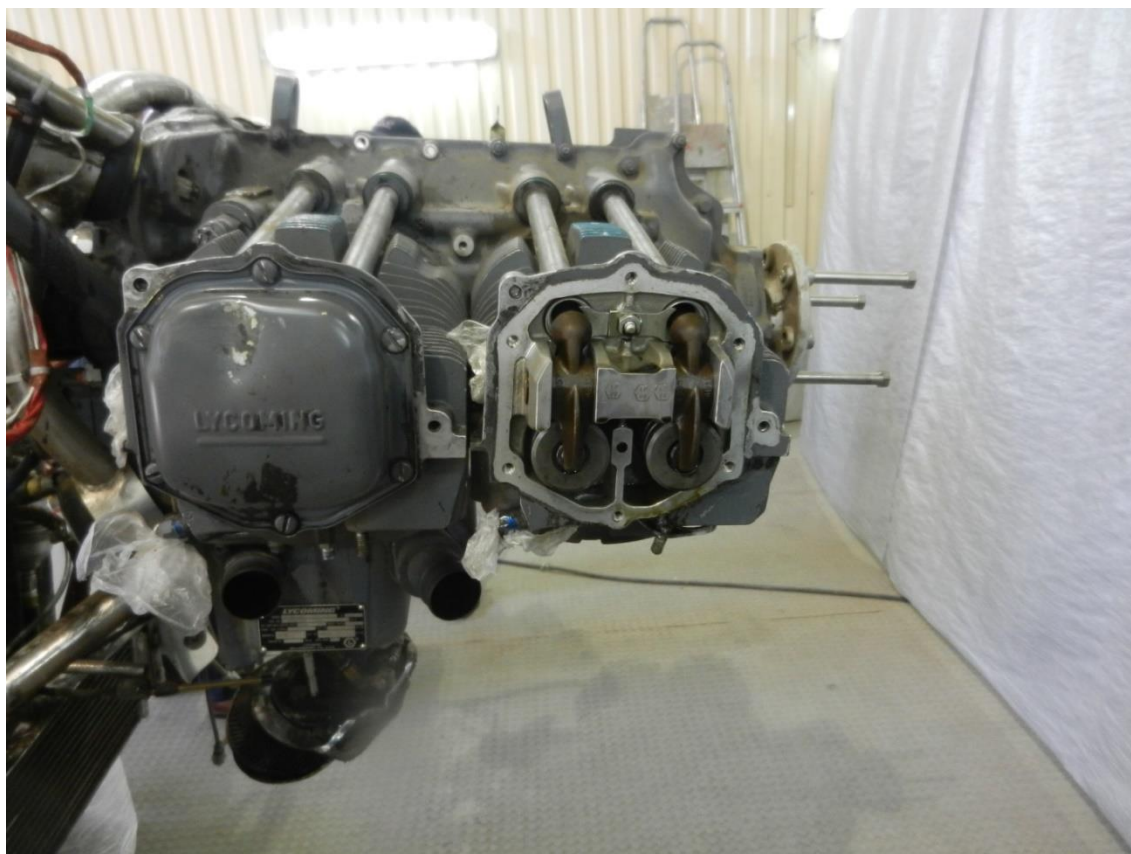
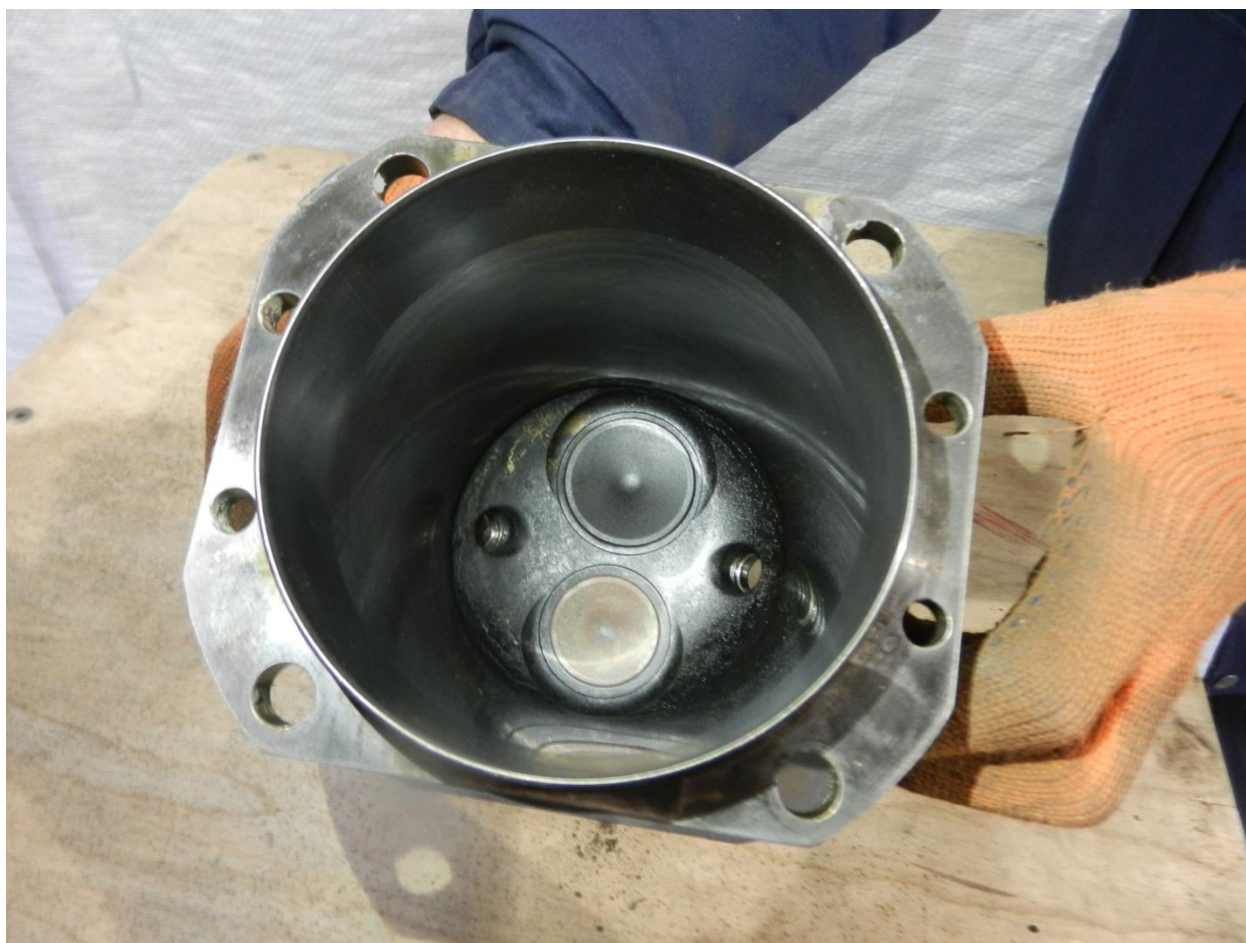
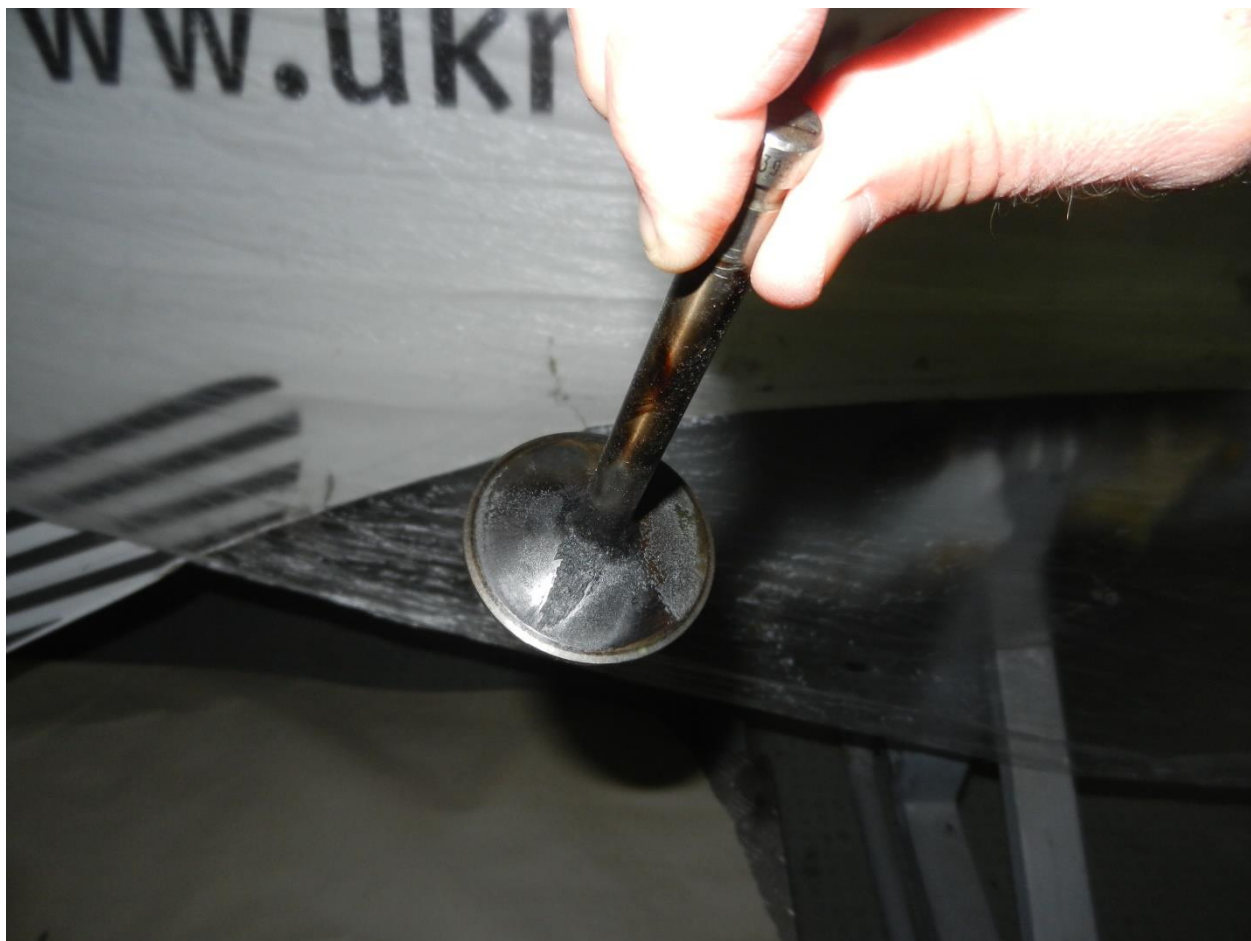
- усі чотири циліндри в хорошому стані без механічних пошкоджень;
- усі чотири поршні в хорошому стані без механічних пошкоджень, замки поршневих кілець розведені між собою на 120°, поршневі кільця не зруйновані, на головках поршнів третього та четвертого циліндрів незначний нагар від продуктів згоряння палива;
- усі клапани в хорошому стані без механічних пошкоджень, на випускних клапанах третього та четвертого циліндрів незначний нагар від продуктів згоряння палива;
- усі штовхачі клапанів в хорошому стані без механічних пошкоджень;
- усі коромисла клапанів в хорошому стані без механічних пошкоджень.

Відповідно до висновку Технічного акту від 26.09.2018, затвердженого технічним директором ТОВ АК «Рось Авіа», незначний нагар від продуктів згоряння палива на поршнях третього і четвертого циліндрів та незначний нагар від продуктів згоряння палива на випускних клапанах третього та четвертого циліндрів, виявлені в процесі дослідження технічного стану двигуна «LYCOMING IO-360-L2A, зав. № L-36246-51E, літака МБЕН-2 «Фермер» UR-CMQ не могли вплинути на його працездатність.

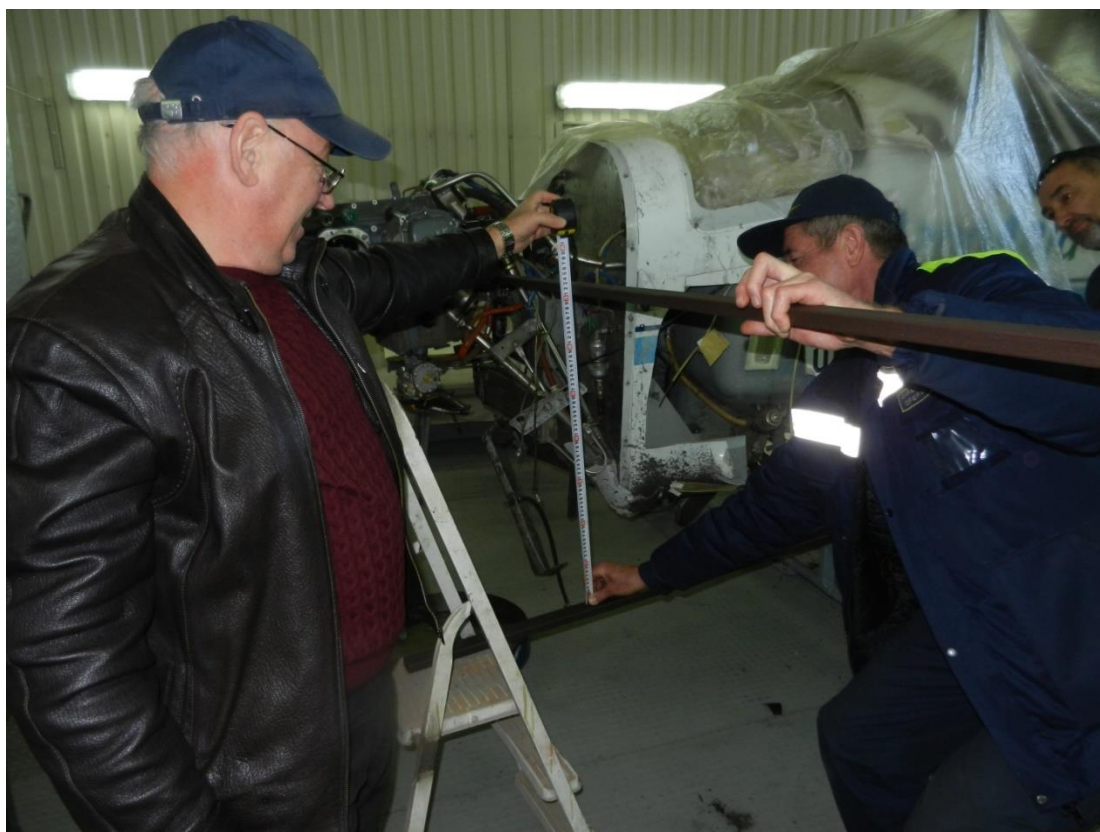
Фото 11

Бензопровід поміж першим шпангоутом та бензонасосом двигуна є резиновим шлангом і може мати значні коливання в польоті, що може спровокувати кавітацію бензину.

Завдяки знаходженню бензонасоса на двигуні, рівень якого перевищує на 72см рівень пального в баках, внутрішній простір бензопроводу з бензином знаходиться під тиском, значно меншим за навколишній, що сприяє кавітації бензину.
