**ОСТАТОЧНИЙ ЗВІТ ЗА РЕЗУЛЬТАТАМИ РОЗСЛІДУВАННЯ**  
**КАТАСТРОФИ - ЗІТКНЕННЯ ПС ІЗ ЗЕМЛЕЮ ПІД ЧАС**  
**ВИКОНАННЯ АВІАЦІЙНО-ХІМІЧНИХ РОБІТ**

| <b>ТИП ПС:</b> | X-32 - 912 |

**ПС Х-32-912, що сталася 13.07.2018 року під час виконання  
авіаційно-хімічних робіт в р-ні с. Миколаївка, Роменського р-  
ну, Сумської обл**

**15.05.2019р.**

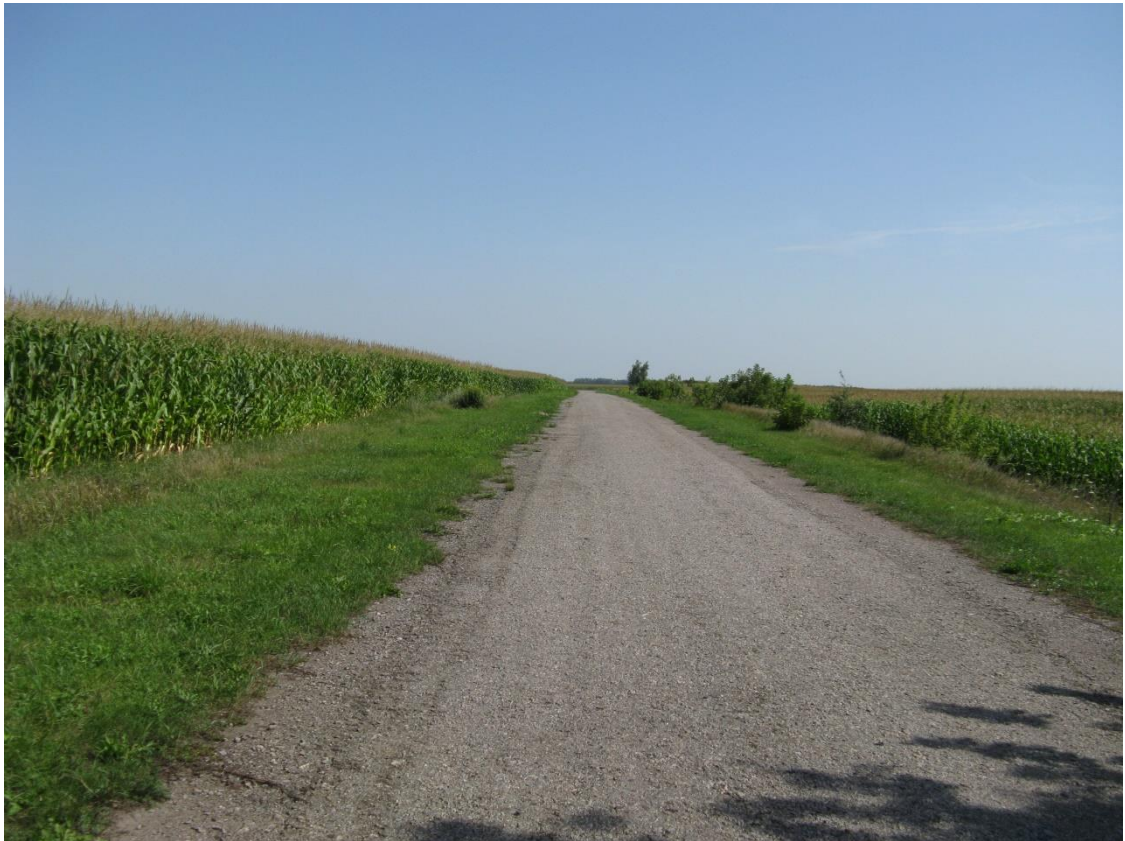
Фото 1

Згідно пояснень авіаційного техника, який обслуговував літак під час виконання польотів 13.07.2018, літак Х-32–912 «Бекас» з нанесеним номером UR-GPPI прилетів на ТЗПМ, який був розташований на не використовуваний асфальтовій дорозі в районі с. Діброва Роменського району, Сумської обл., 12.07.2018 року після 15 години за КЧ (Фото 1).

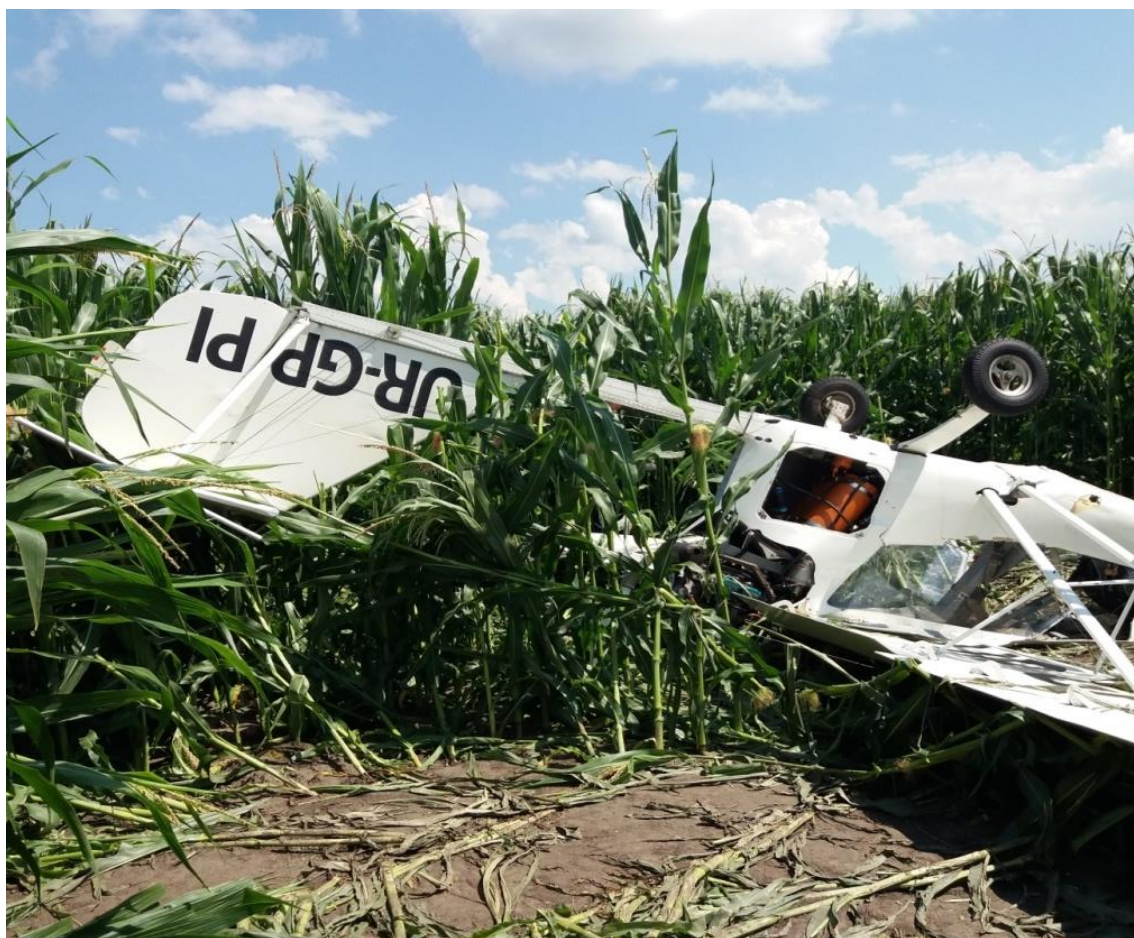
## Фото 2

Приблизно, в 09.45 літак було знайдено на землі посеред кукурудзяного поля. Літак знаходився в перевернутому до гори колесами стані, пожежі не виникло, пілот загинув.

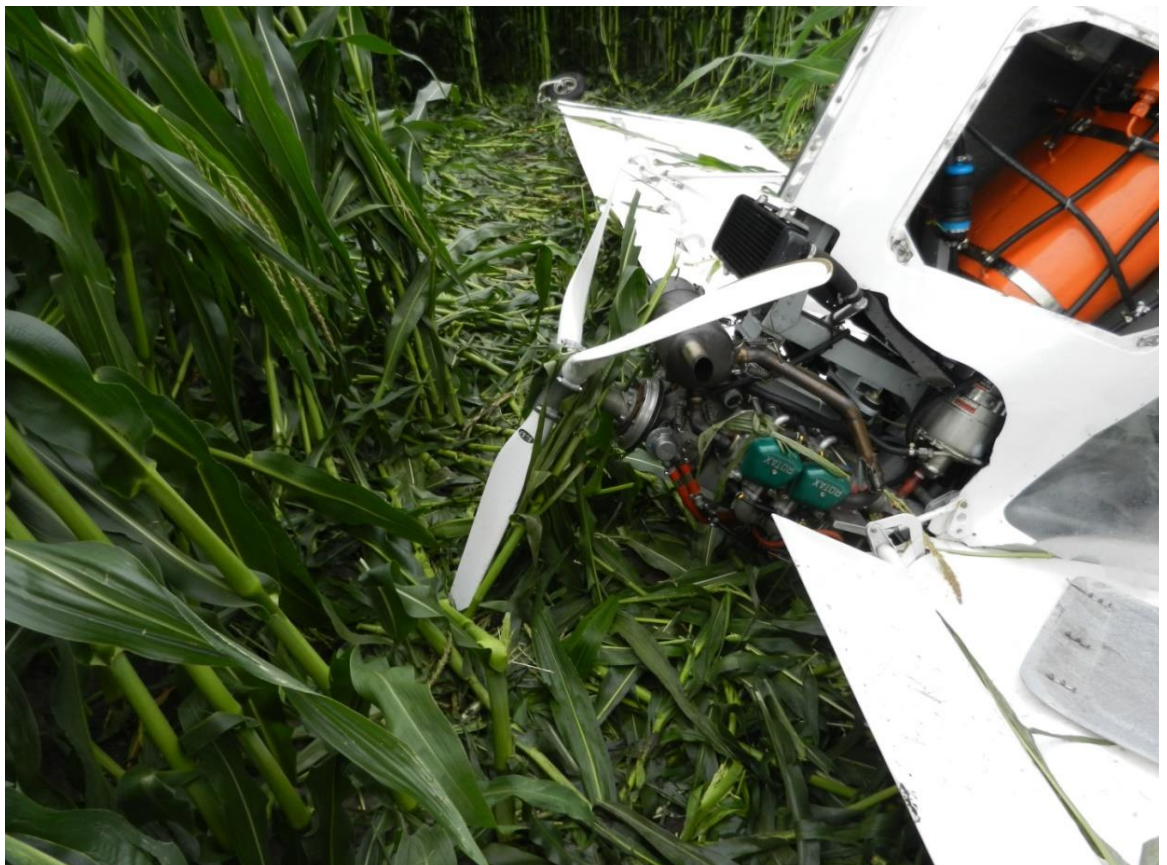
Фото 3

- Фюзеляж, консолі крила, киль та стабілізатор, підмоторна рама ремонту не підлягають. Всі елементи мають тріщини.
- Повітряний гвинт (трьох лопатевий) не зламаний, має пошкодження однієї лопаті.

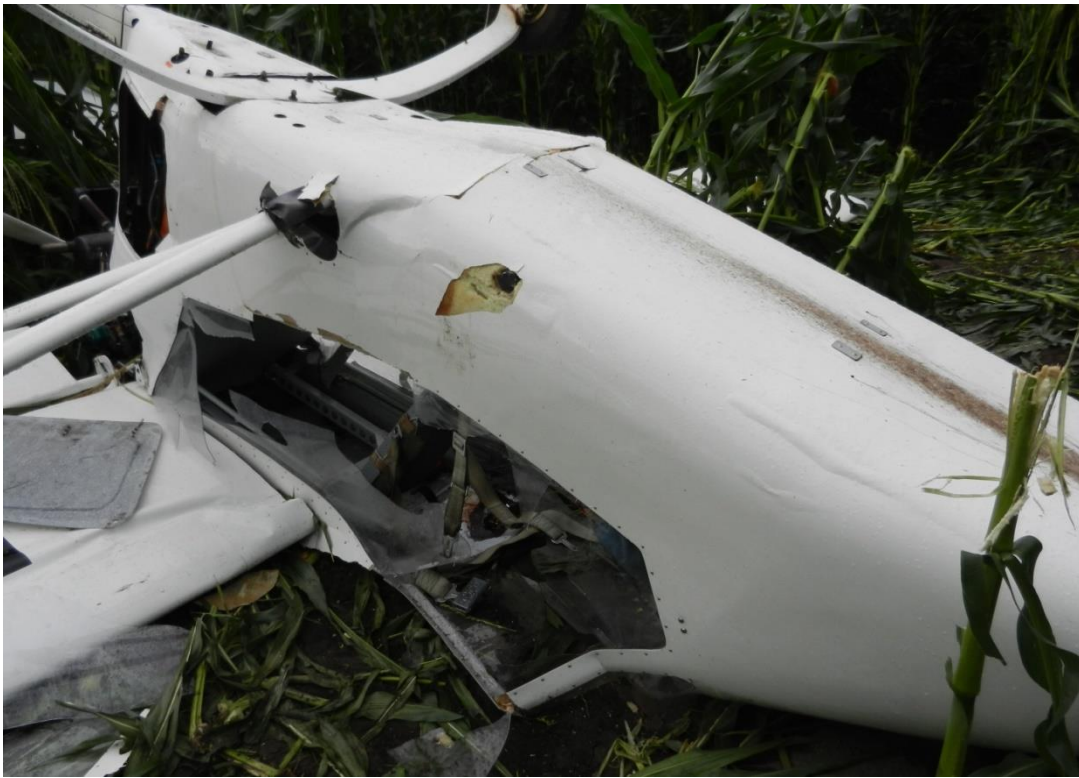
Фото 4

На місці авіаційної події літак знаходиться в положенні «до гори колесами». Розліт фрагментів ПС відсутній. Стабілізатор не пошкоджений. Кіль не пошкоджений. Силова балка фюзеляжу має пошкодження в районі вузлів кріплення підкосів крила, кріплення ресори шасі.

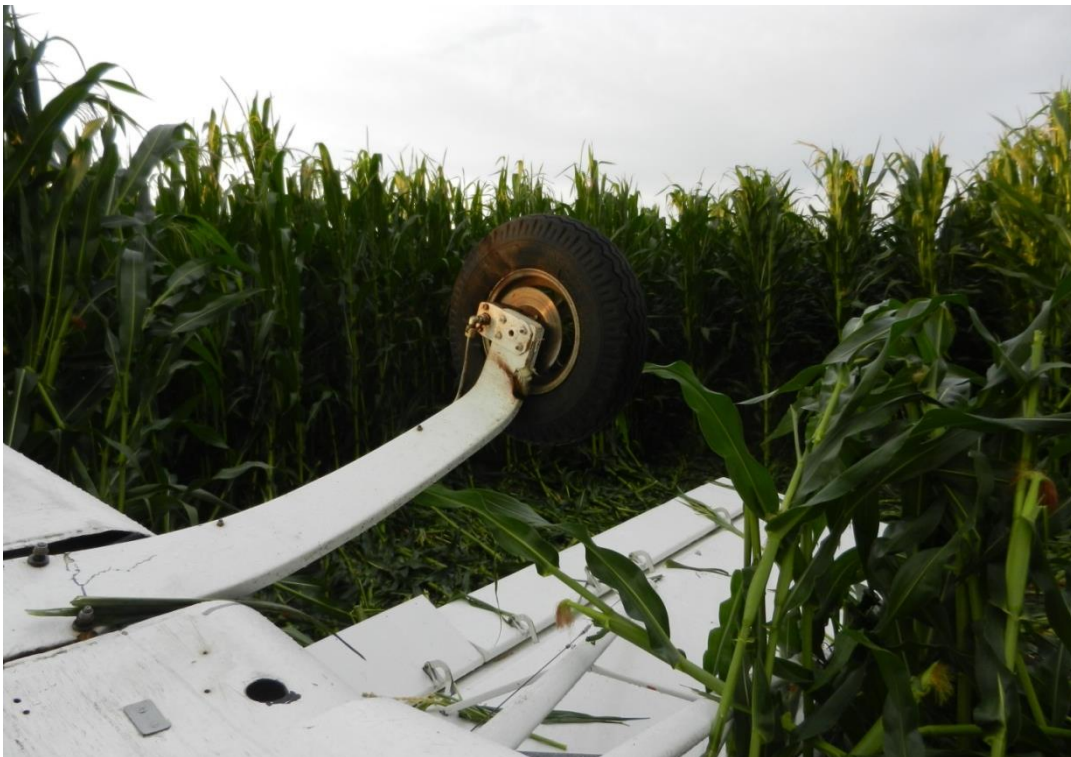
Фото 5

Ресора шасі пошкоджена в місці вузлів кріплення до фюзеляжу. Має явне місце торкання шасі до проводів ЛЕП (в районі кріплення цапфи правого колеса).

Комісією виявлено явний слід зіткнення ресори правого шасі ПС, в районі кріплення цапфи правого колеса, з дротом ЛЕП.

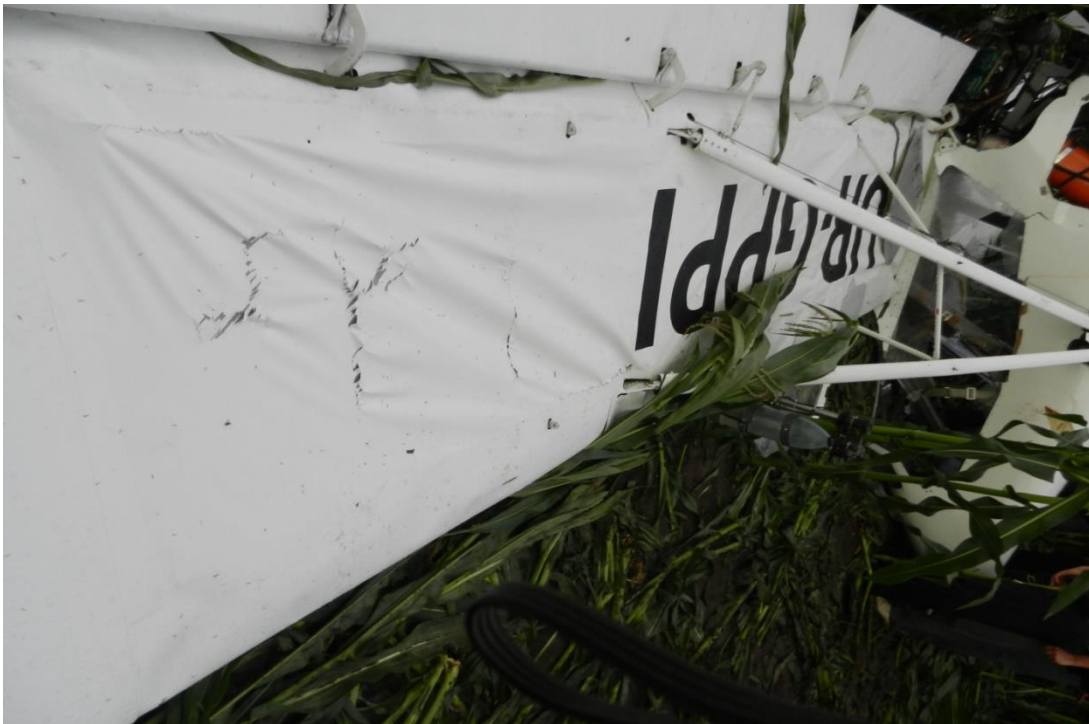
Фото 6

Носова частина фюзеляжу з кабіною екіпажу зруйновані. (Результат зіткнення з землею поверхнею).

Консолі крила зламані, обшивка зруйнована.

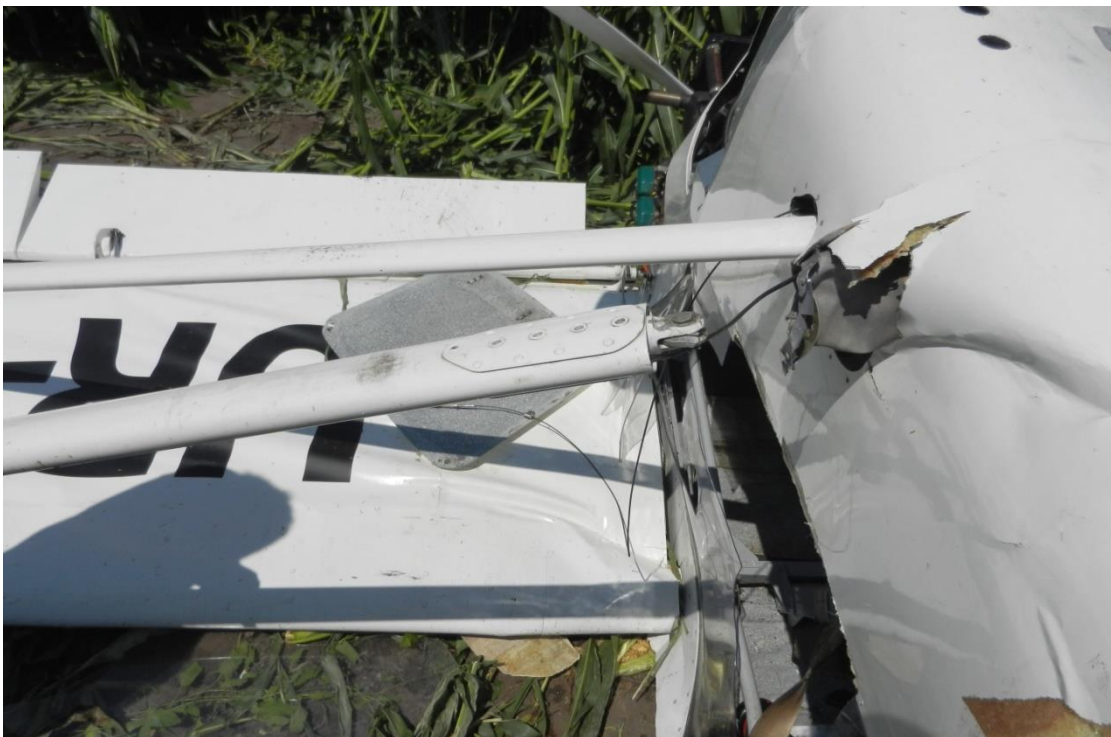
Фото 7

Підкоси крила зігнуті, вузли кріплення до силової балки зламані.

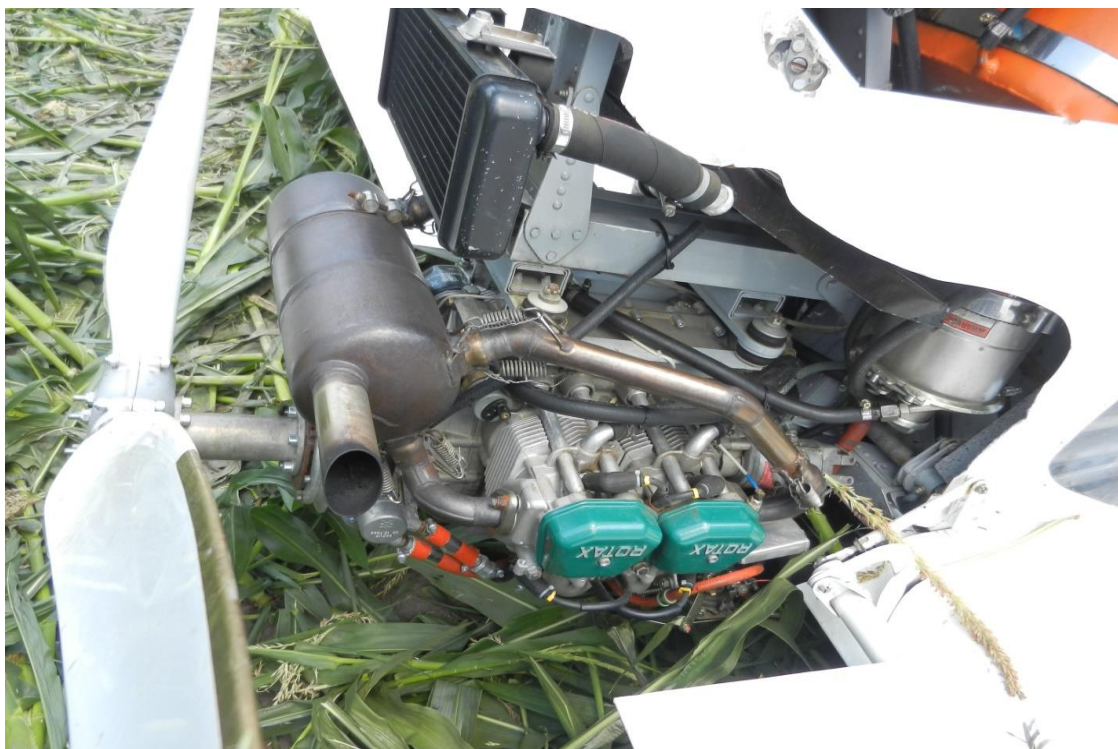
Фото 8

Двигун знаходився на підмоторній рамі.

Повітряний гвинт: одна лопать гвинта частково пошкоджена, дві інші лопаті та ступиця гвинта цілі.

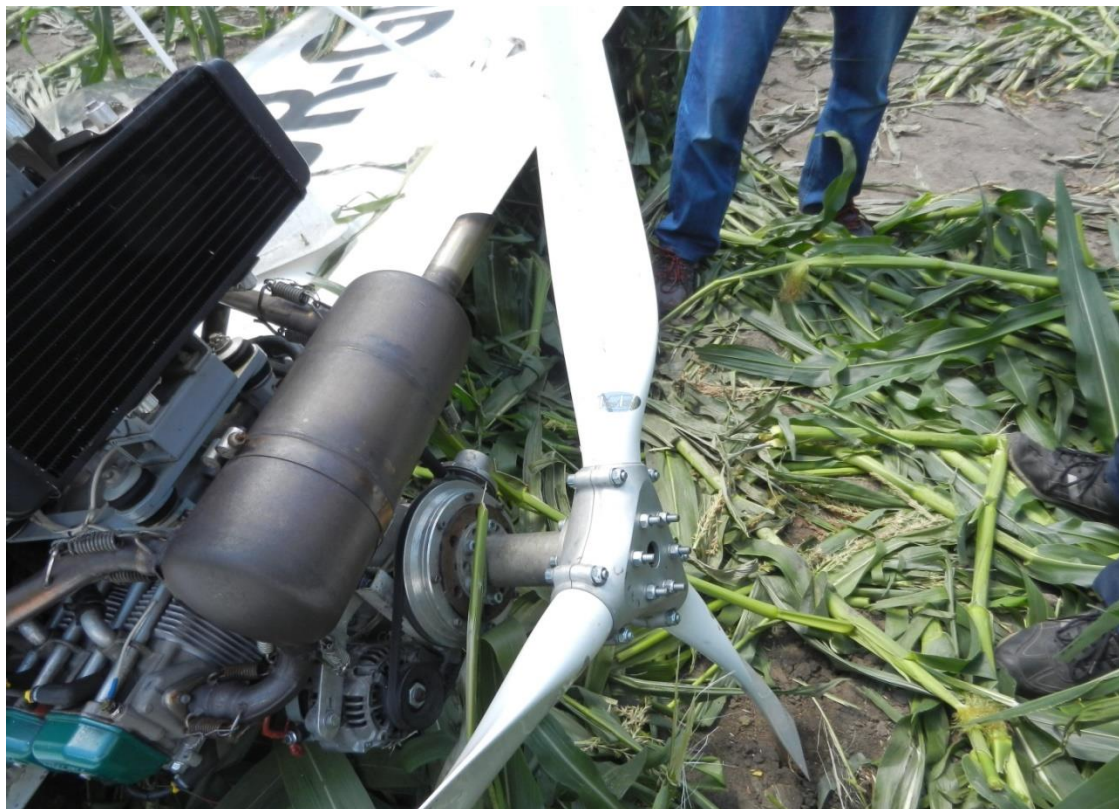
Фото 9

Пошкодження посівів кукурудзи на місці падіння вказує на те, що зіткнення ПС з землею сталося під великим кутом, майже вертикально.

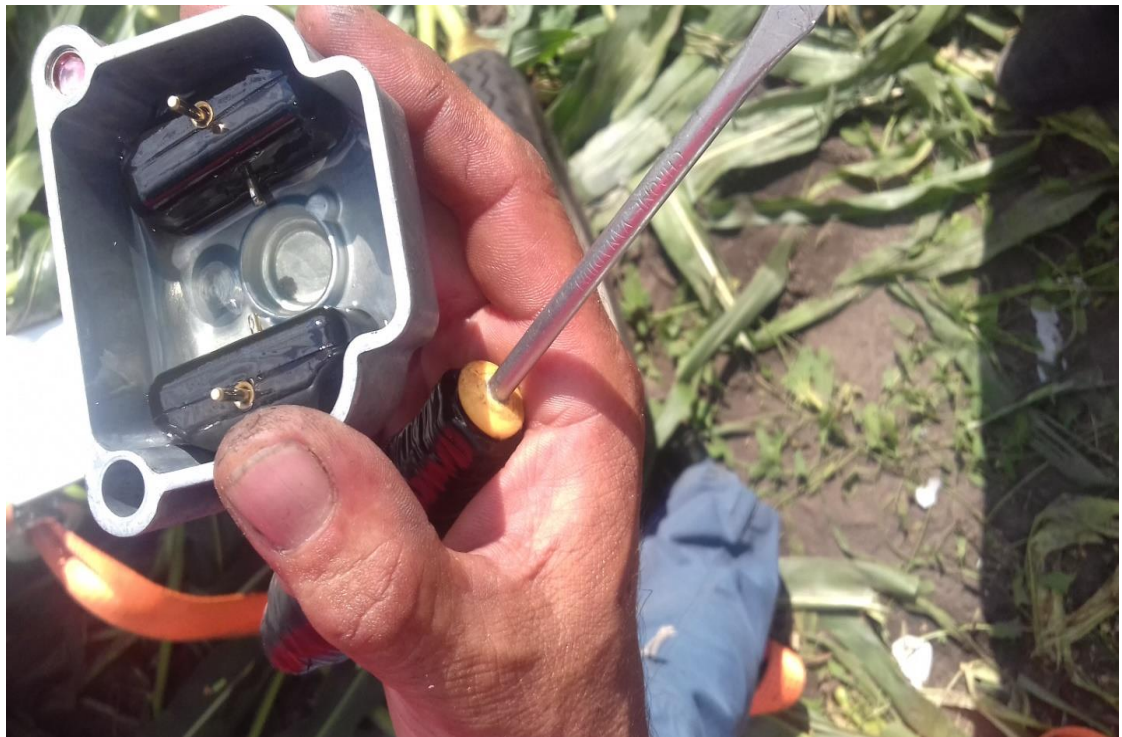
Фото 10

Під час огляду повітряного гвинта комісія встановила, що дві лопаті гвинта не пошкоджені та не мають слідів зіткнення з землею. Одна лопать гвинта кінцевою частиною знаходиться в землі. Сліди обертання лопаті під час зіткнення з землею відсутні, що свідчить про відсутність обертання повітряного гвинта, тобто двигун не працював.

Комісією було проведено дослідження паливної системи ПС, та встановлено, що в паливних баках та в паливній системі паливо відсутнє.

При огляді двигуна ПС комісія встановила відсутність палива в поплавкових камерах двигуна.

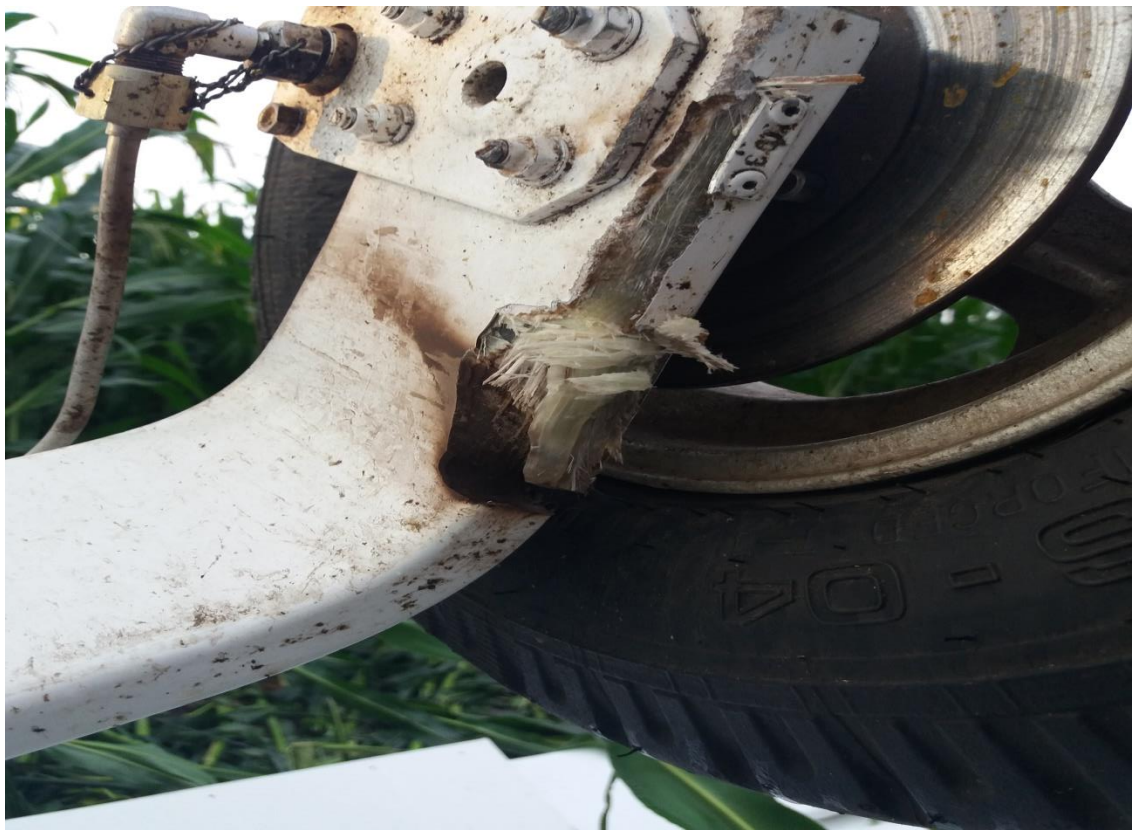
Фото 11

Повне використання палива сталося, найбільш вірогідно, через намагання пілота завершити опорожнення бачків сільськогосподарського обладнання ПС. Згідно кроків місця події та даних індивідуального GPS-навігатора пілота, комісія вважає, що відмова двигуна сталася над дротами ЛЕП. В результаті чого сталося різке просідання ПС (втрата висоти), що призвело до зіткнення ресори правого шасі ПС з дротом ЛЕП. ПС, при відсутності тяги двигуна, перевернулося до гори колесами та майже вертикально впало на землю.

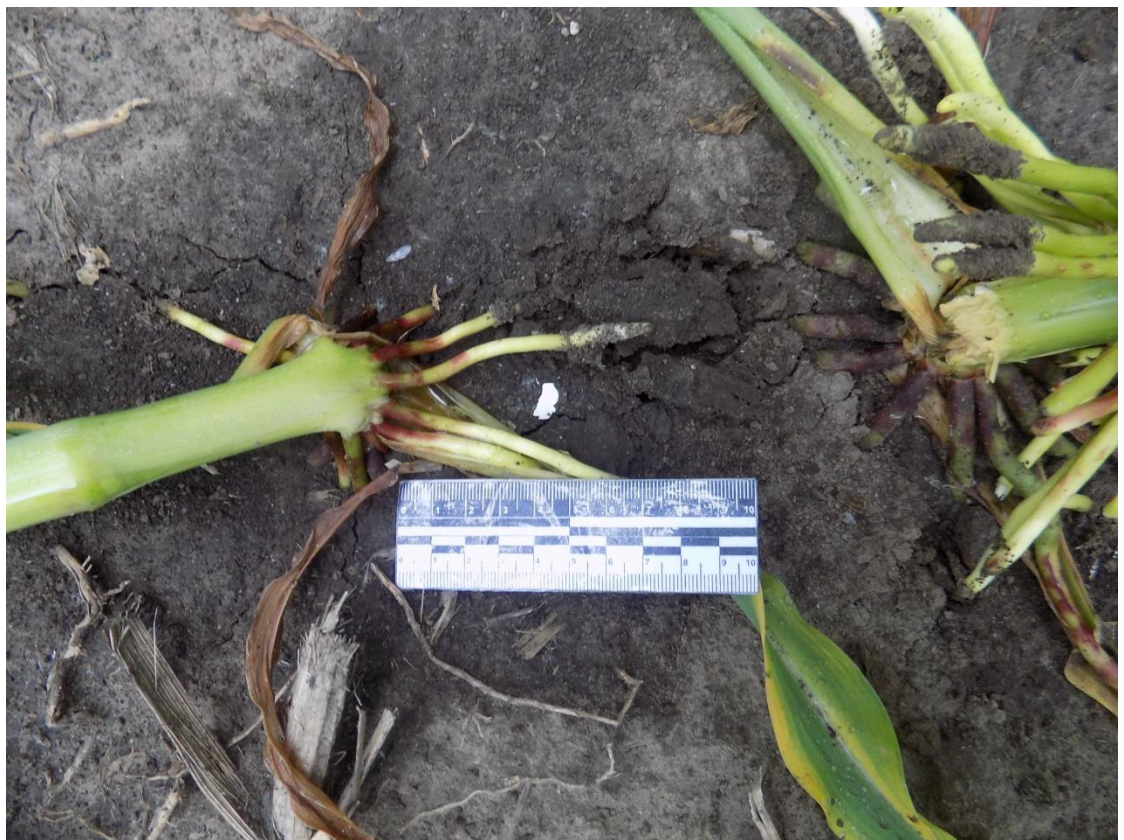
Фото 12

На відстані, приблизно, 26 метрів від місця падіння ПС комісія знайшла під дротами ЛЕП шматки вуглепластикового покриття від ресори правого шасі.
