**ЗВІТ**  
**за результатами розслідування катастрофи**  
**планера Л-13, державний та реєстраційний знаки UR-RALE Рівненського**  
**авіаційно-спортивного клубу ТСО України, що сталася 10.06.2017 в районі**  
**ЗПМ «Воронів»**

Розслідування катастрофи планеру Л-13, державний та реєстраційний знаки UR-RALE, зав. № 027223, який належить ГО Товариству сприяння обороні (ТСО) України та експлуатується Рівненським авіаспортклубом (АСК) ТСО України, м. Рівне, вул. Курчатова 3, яка мала місце 10.06.2017 р. поблизу с. Люцинів Гощанського району Рівненської області, проводилось комісією, призначеною наказом Національного бюро з розслідування авіаційних подій та інцидентів з цивільними повітряними суднами (НБРЦА) від 10.06.2017р. № 50.

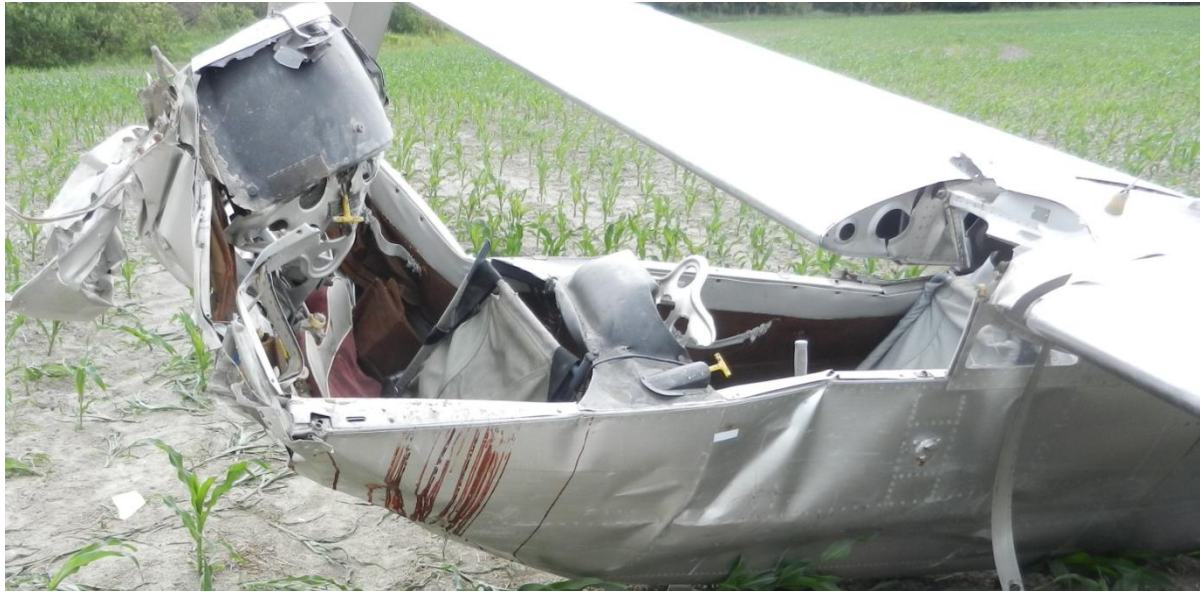
Рис.2

Носова частина фюзеляжу (рис.2) деформована і відігнута вверх-вправо на кут приблизно 30 градусів. Ручка керування відломлена в місці кріплення. Панель

приборів деформована, на покажчику швидкості стрілка знаходиться на відмітці 60 км/год, на варіометрі стрілка знаходиться на відмітці "спуск" 4м/с.

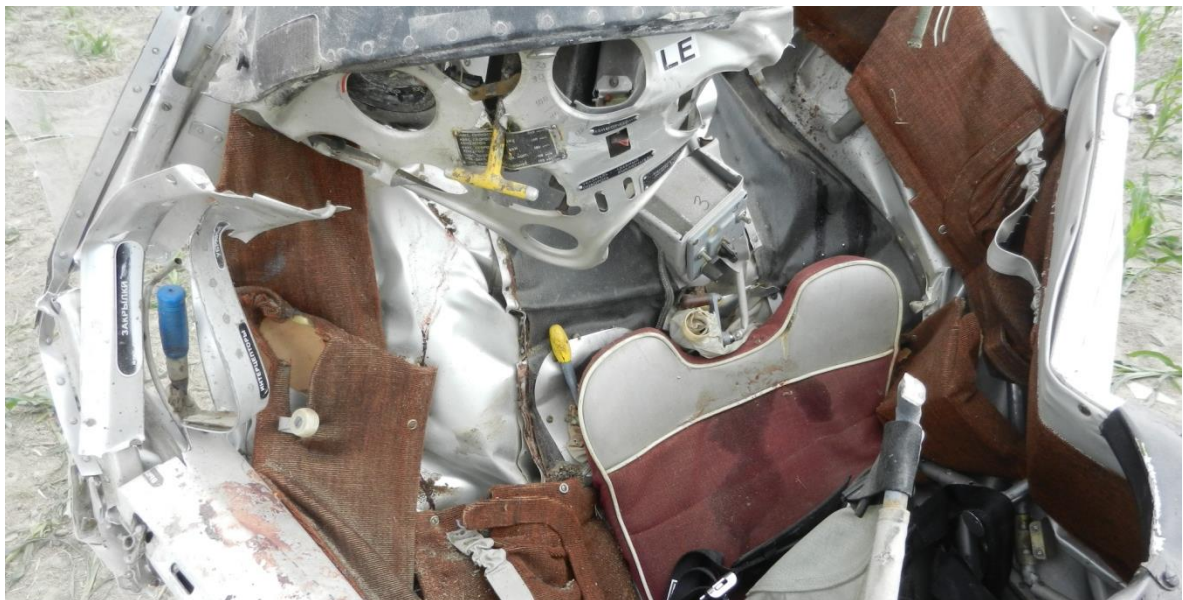
Рис.3

Тяги управління випуском закрилків та інтерцепторів здеформовані (рис.3). Ручки цих тяг знаходяться в проміжному задньому положенні (на випуск). Ручка випуску шасі знаходиться в здеформованій частині фюзеляжу і її положення не ідентифіковано. Вузли кріплення спинки сидіння зруйновані, спинка сидіння деформована.

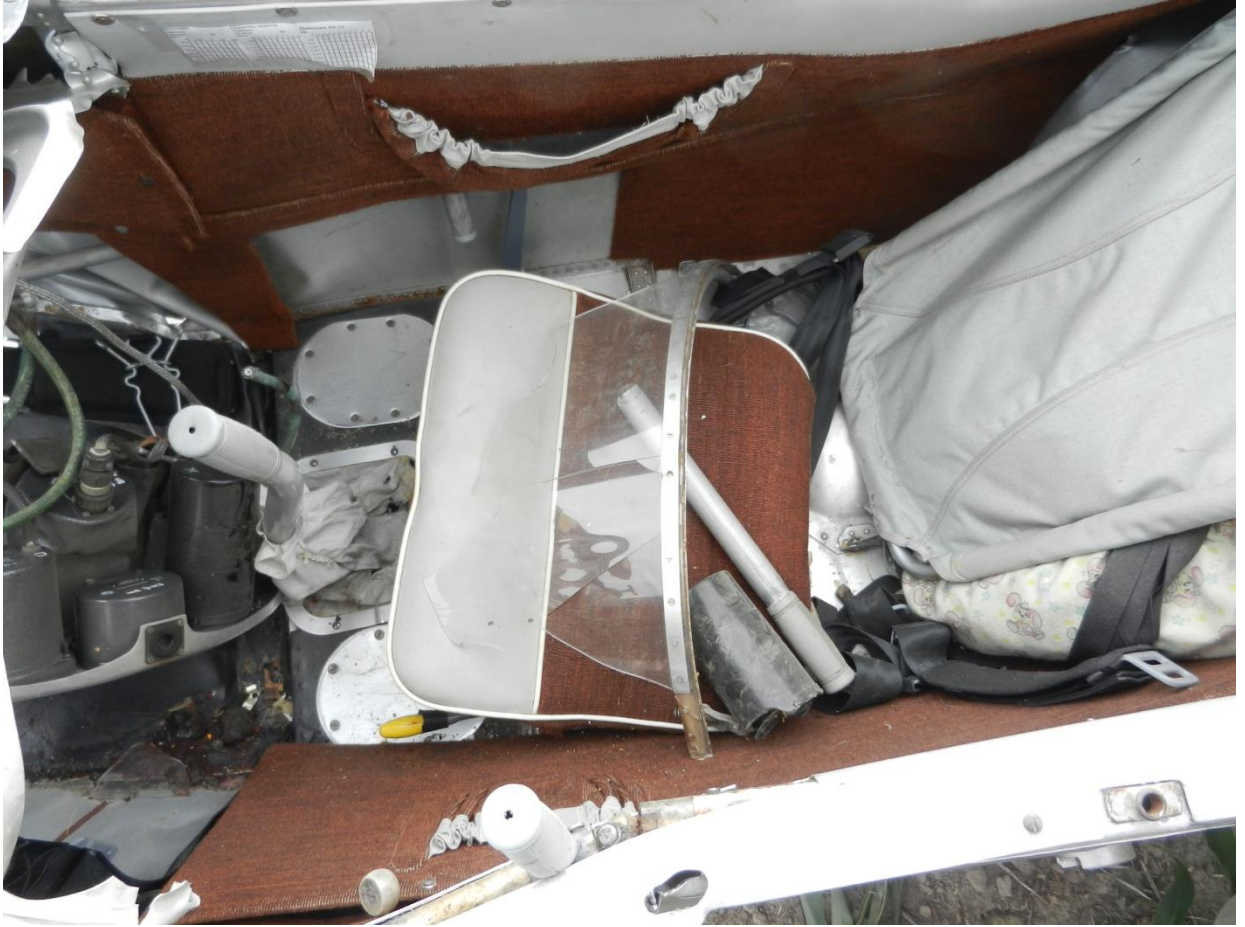
Рис.4.

Керуваність по тангажу та крену зберіглося. Тяги управління випуском закрилків та інтерцепторів zdeформовані (рис.4). Ручки цих тяг знаходяться в проміжному задньому положенні (на випуск).

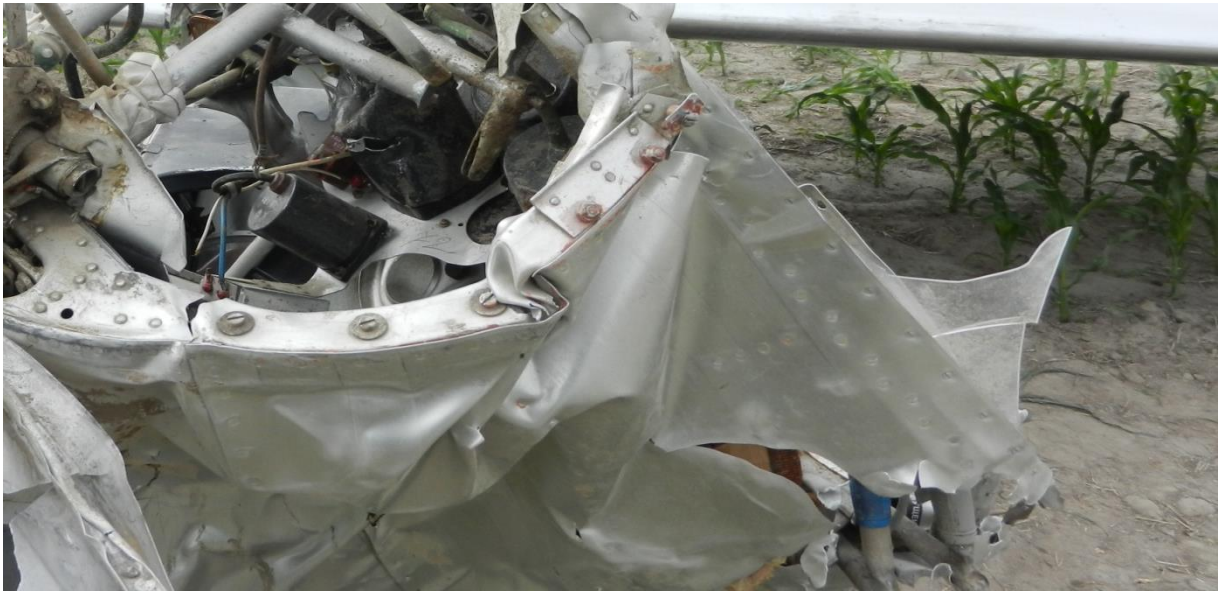
Рис.5

Остеклення відсутнє, рамка фонаря деформована сумісно з деформацією в цьому місті фюзеляжу (рис.5).

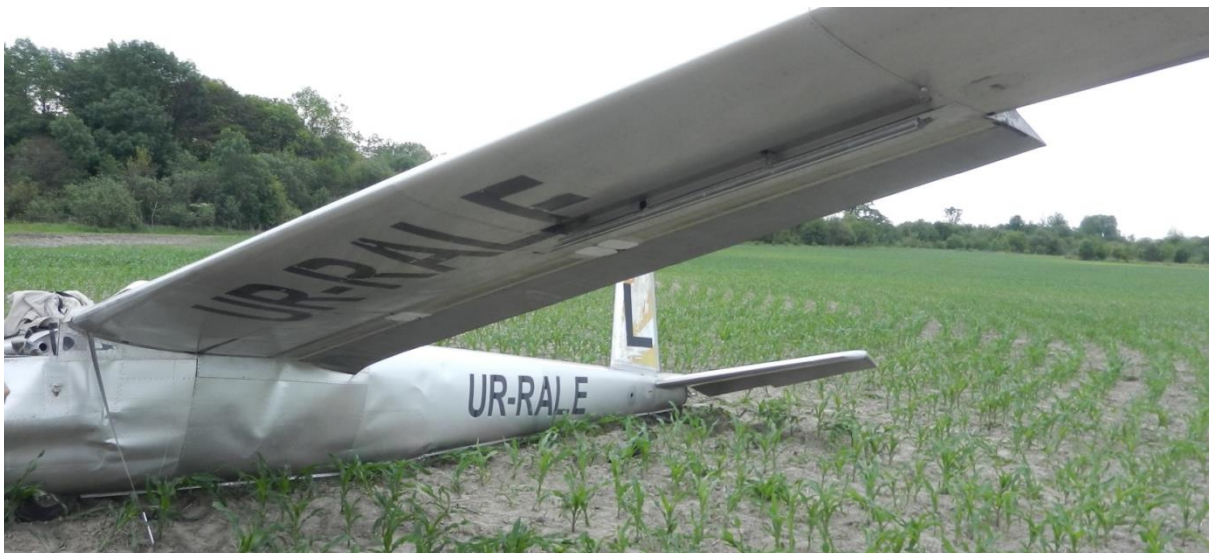
Рис.6

Фюзеляж (за кабіною пілотів) деформований всередину по правому борту між шпангоутами 8 - 9 та 13 - 14 і має вигин проти годинникової стрілки відносно осі планера на кут близько 10 градусів. Хвостова частина фюзеляжу без видимих пошкоджень. Хвостове оперення та рульові поверхні пошкоджень не мають. Хвостовий костиль підігнутий вправо.

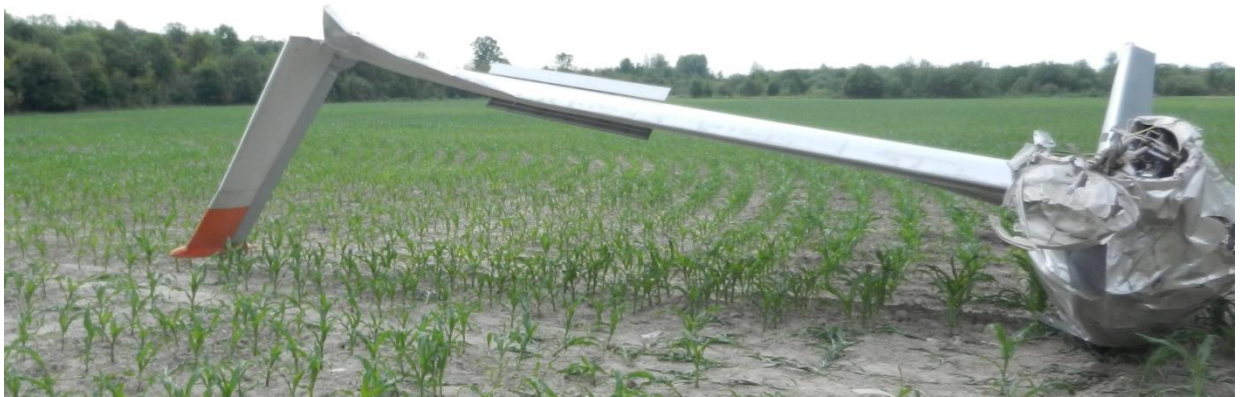
Рис.8

Передній вузол кріплення правого крила zdeформовано всередину фюзеляжу, крило повернуто вперед на кут близько 10 градусів. По нервюрі № 19 (на відстані близько 2 метрів від закінцівки) крило загнуте вниз на кут близько 90 градусів (рис.8). Обшивка розірвана. Елерон також зігнутий вниз по лінії деформації крила. Тяги управління закрилком та інтерцепторами роз'єднані по технологічному стику в районі фюзеляжу (рис.9). Закрилком та інтерцептори знаходяться у неповністю випущеному положенні, заклинені.

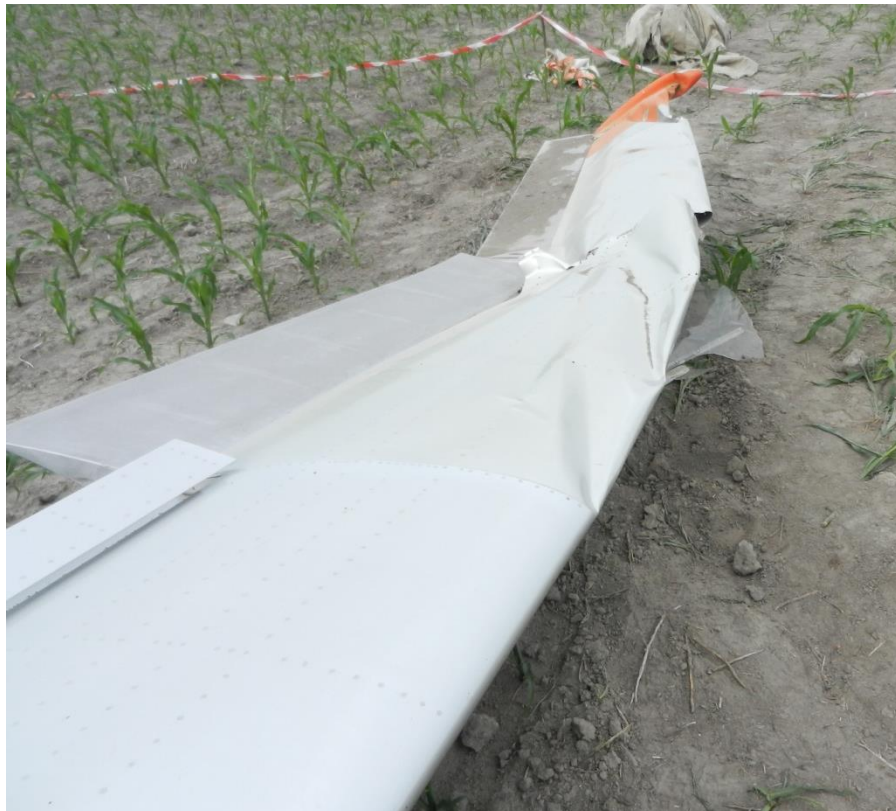
Рис.10

По нервюрі № 19 ліве крило (на відстані близько 2 метрів від закінцівки) загнуте вверх-назад на кут близько 30 градусів (рис.10). Елерон zdeформований по лінії деформації крила. Закрилок знаходиться в прибраному положенні, заклинений та має значні пошкодження в місці контакту з фюзеляжем. Інтерцептори знаходяться у неповністю випущеному положенні, заклинені.
