## **Остаточний звіт**

за результатами розслідування аварії вертольота  
Mi-2 UR-14118, який належить ПП «Політ Сервіс», експлуатант ТОВ  
«Авіакомпанія «Меридіан», що сталася в р-ні н.п. Шишаки, Полтавської  
області, 10.04.2018 р.

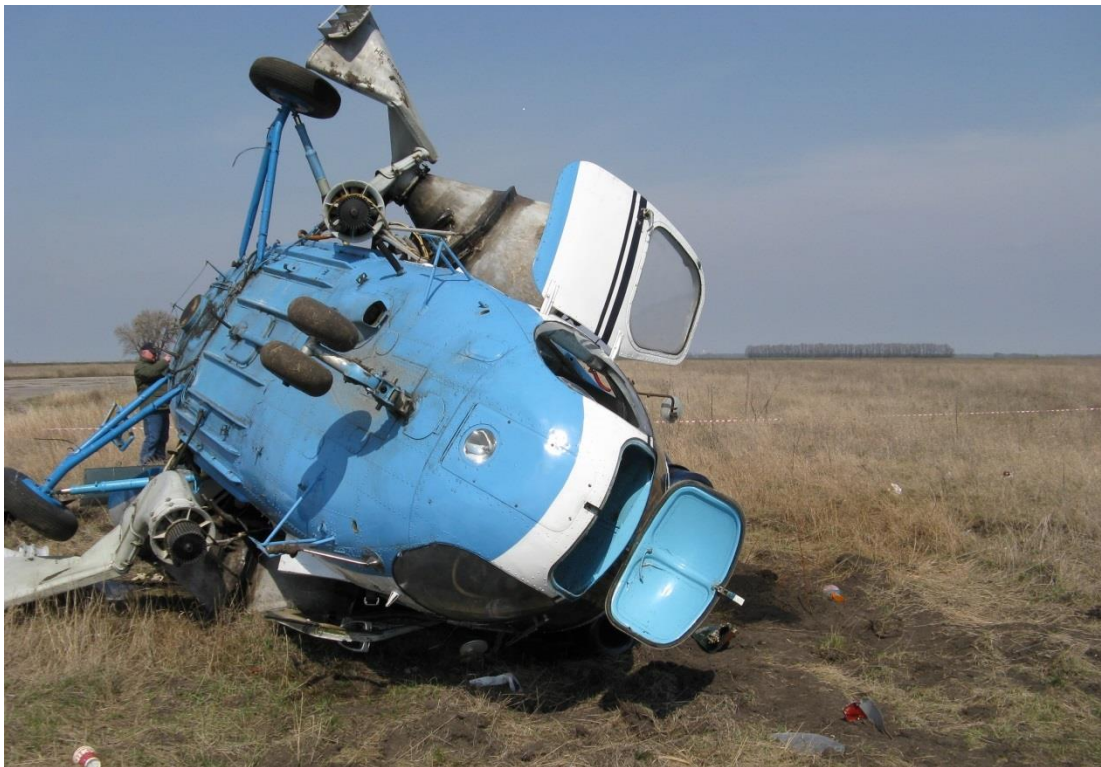
Фото 1.

До висоти 10 – 5 метрів політ проходив нормально, приблизно, на висоті 1 метр та, приблизно, на швидкості 50 км/год навантаження вліво на РЦШ значно зросло, КПС не зміг пересилити це навантаження, вертоліт почав нахилитися та переміщуватися вліво та на невеликій поступовій швидкості, на відстані 20 метрів від лівого краю штучного покриття, зіткнувся з землею та зруйнувався (Фото 1). Екіпаж під час події не постраждав.

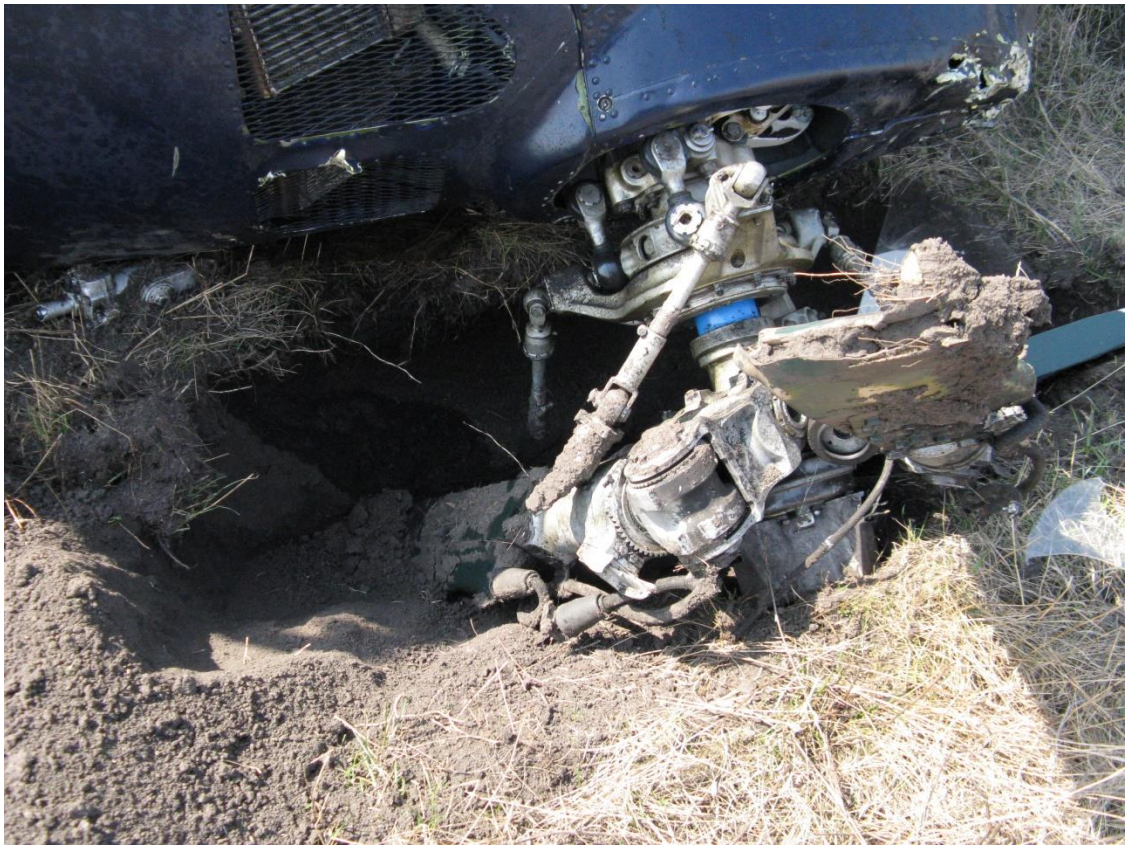
Фото 2

Вертоліт Мі-2 UR-14118 лежить на лівому боці з МК=140°, на відстані 22 метри від лівого краю штучного покриття ЗПМ Шишаки, приблизно, напроти центру ШЗПС. Вірогідно, під час зіткнення з землею вертоліт переміщувався вліво з великим лівим креном та невеликою поступовою швидкістю. Слідів переміщення вертольоту на правому боці в напрямку польоту не виявлено. Лопаті НГ відірвані. Вузлами автомату перекошу під час їх обертання вирито заглиблення в землі на глибину 40 – 50 см. (Фото 2)

Радіус розкидання елементів вертольоту (несучої системи) до 20 м (один елемент лопаті несучого гвинта знаходиться на відстані 37 м.

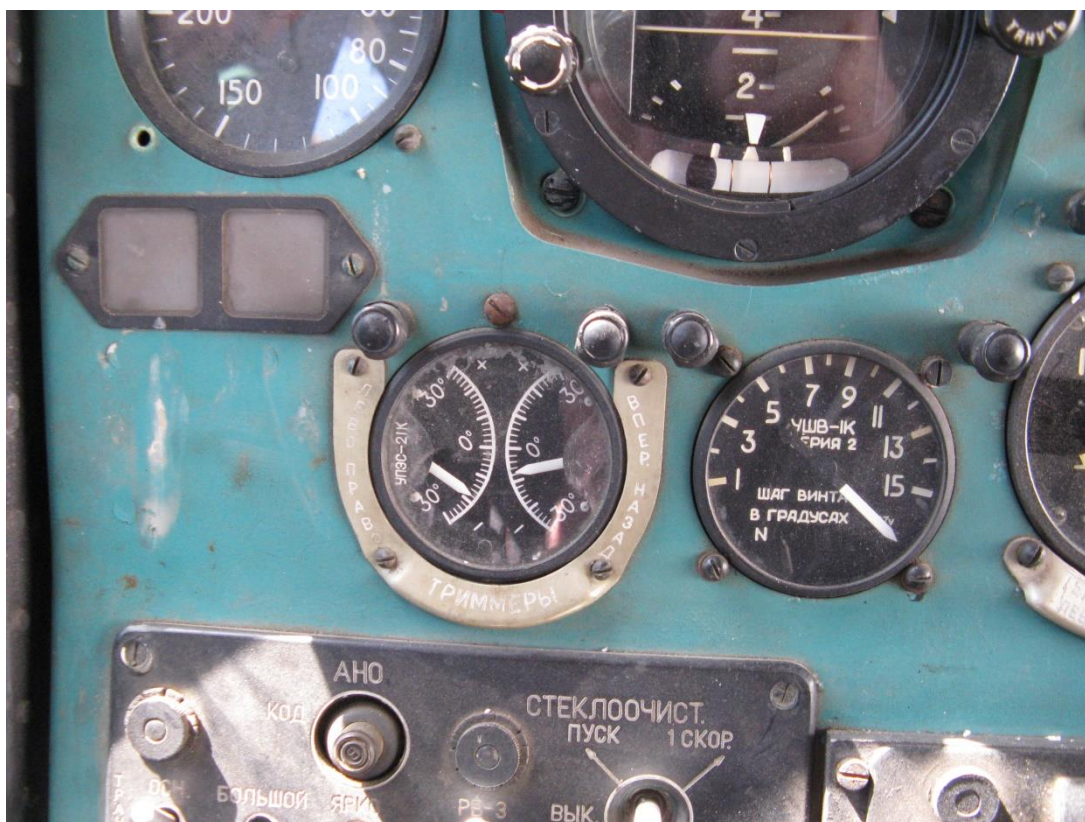
Фото 3

Після підключення акумулятора, комісією були зафіксовані наступні показники прибору відхилення тримерів:

- 8 розподілів назад;
- 18 розподілів вправо (Фото 3)

Комісія вважає, що при повністю виведеному тримері вправо, вірогідно, КПС вдалося б уникнути аварійної ситуації.

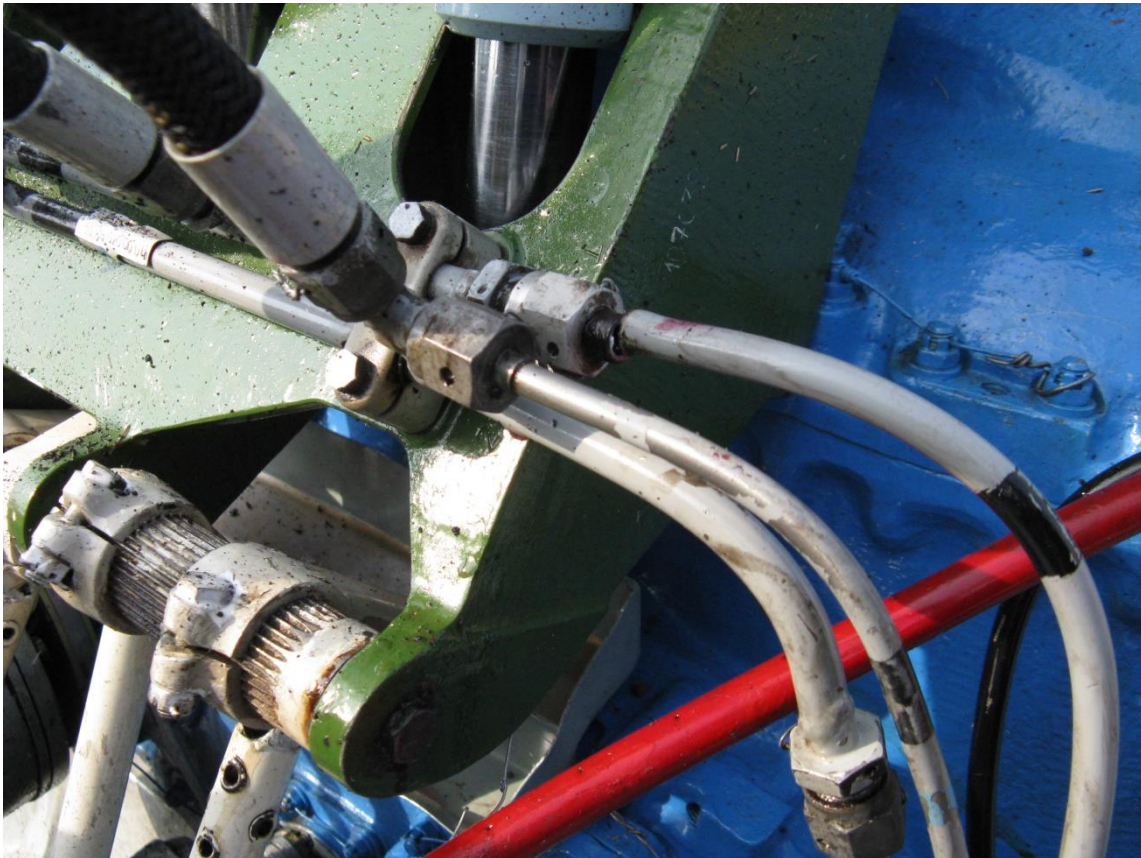
Фото 4

- замащення картеру головного редуктора та всього підкапотного простору гідравлічною рідиною;
- відсутність в оглядовому віконці гідроблоку ГБ-2 гідравлічної рідини.
- при спробі злити залишок гідравлічної рідини, комісія виявила повну її відсутність в гідравлічній системі вертольоту;
- при огляді трубок колектору нагнітання та колектору зливу, було виявлено тріщину трубки в колекторі зливу. При легкому торканні до неї, трубка повністю зламалась (Фото 4).

При вивченні технічної документації, комісія з'ясувала, що огляд трубопроводів на вертольоті Мі-2 виконується при капітальному ремонті. Згідно «Нормативам на дефектацію та методам ремонту трубопроводів на вертольоті Мі-2» (Нормативи додаються до матеріалів розслідування), отриманих на Вінницькому авіаремонтному заводі, трубопроводи в яких виявляються тріщини бракуються та замінюються.
