### **Остаточний звіт**

за результатами розслідування аварії вертольота  
Mi-2 UR-MSV, який належить ПАТ «Мотор Січ», експлуатант Кременчуцький ЛК  
НАУ, що сталася на аеродромі В. Кохнівка  
(м. Кременчук), Полтавської області,  
21.01.2016р.

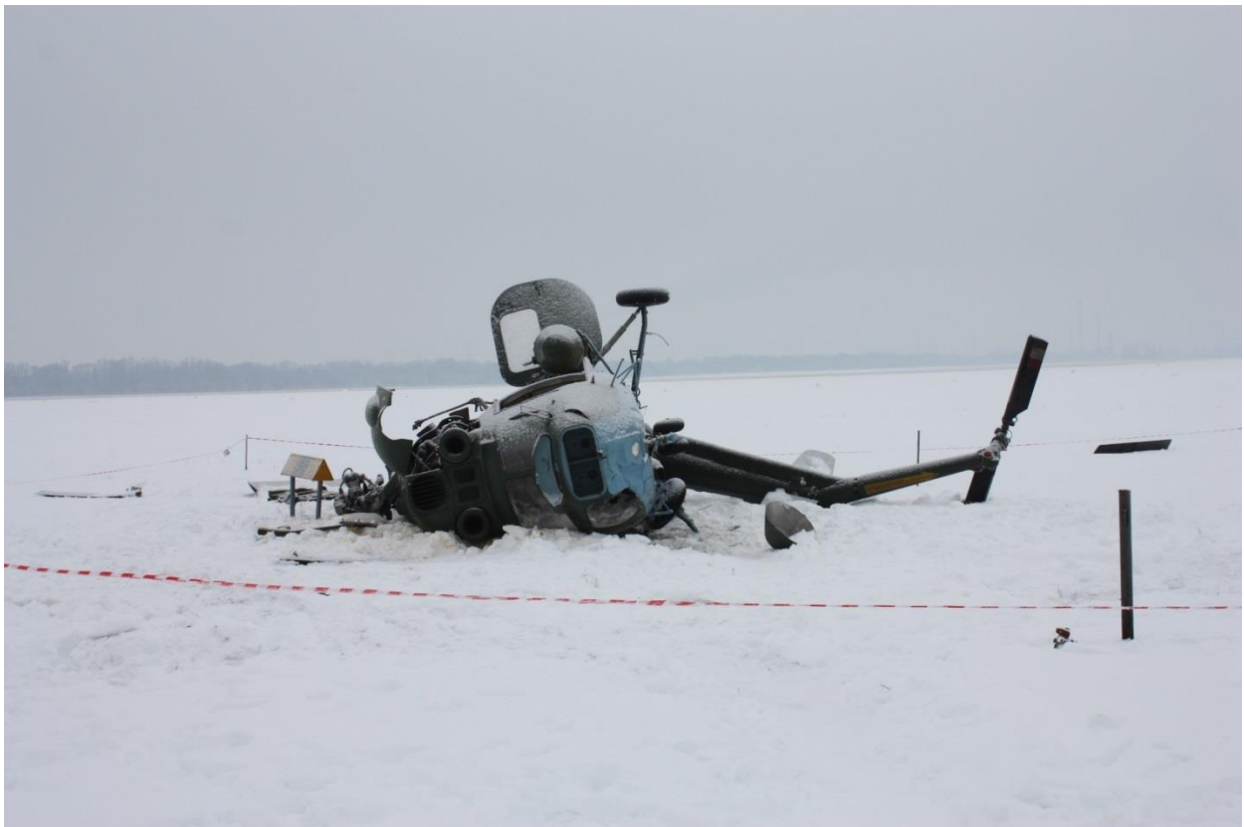
Фото 1.

Відчувши сильні пульсуючі навантаження на РШГ та у відсутності візуального контакту з землею пілот-інструктор прийняв рішення про виконання вимушеної посадки, для чого взяв РЦШ на себе, для погашення поступової швидкості та почав зниження вертольота. Під час посадки на глибокий сніг, з невеликою поступовою швидкістю, сталося нерівномірне провалювання основних коліс шасі в сніг, через що вертоліт накренився вправо, почав чіпляти лопатями НГ за сніг та повністю перекинувся на правий бік. Після перекидання вертольота у нього почали руйнуватися лопаті НГ та він почав розвертатися на правому боці проти часової стрілки. (фото 1)

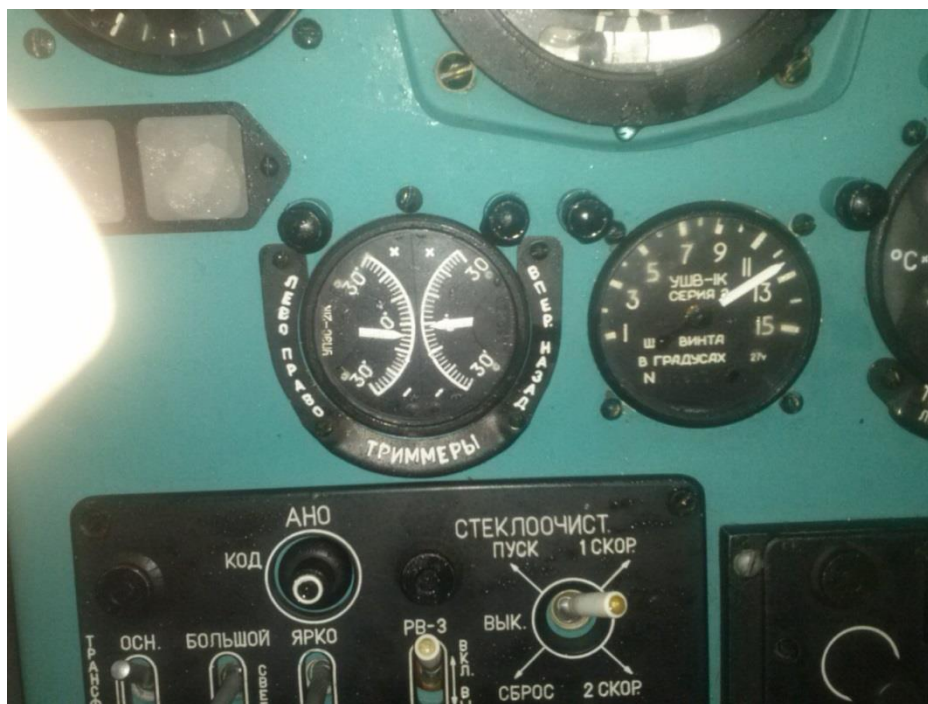
Фото 2.

Комісією було відмічено, що показник шагу НГ показує 12,5°, що відповідає відхиленню лопотів НГ на максимальний шаг. (фото 2)

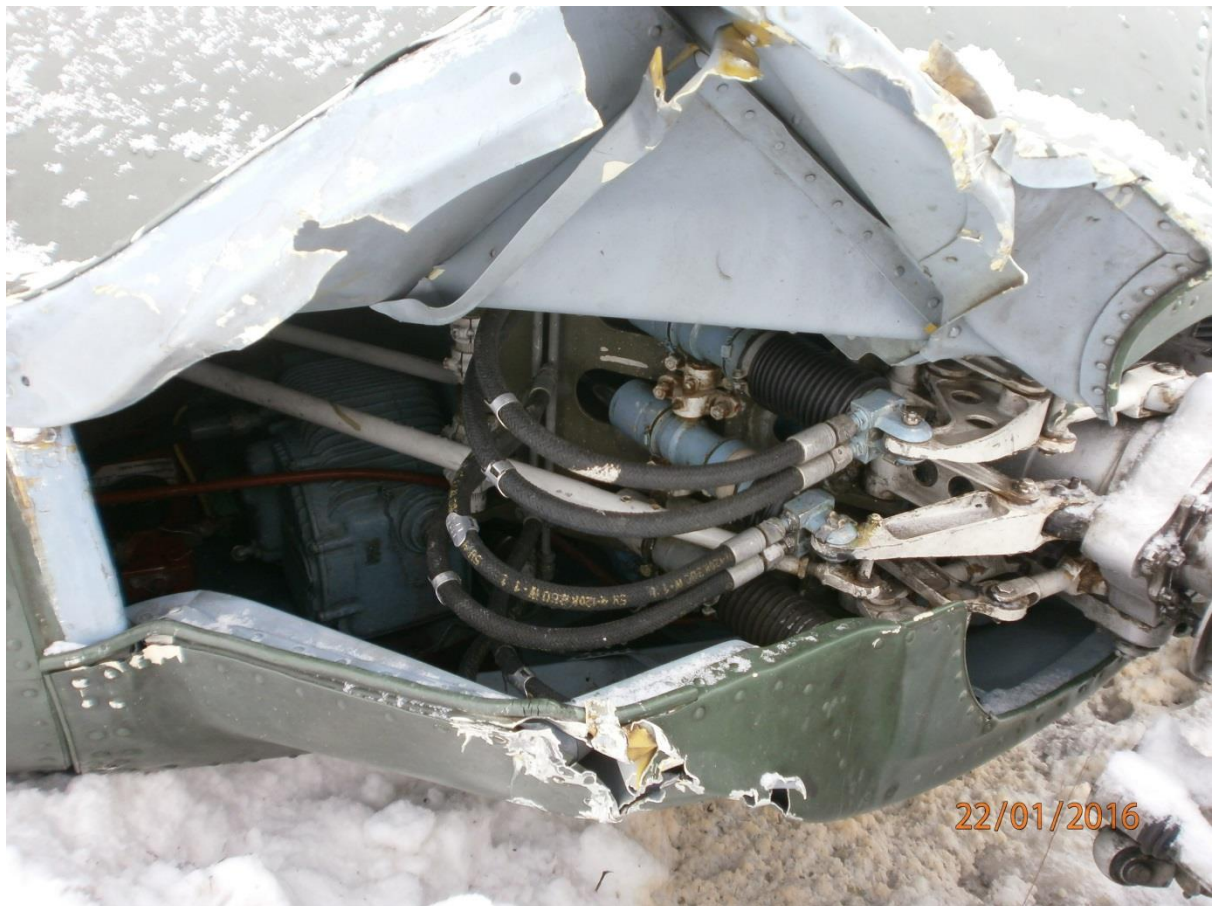
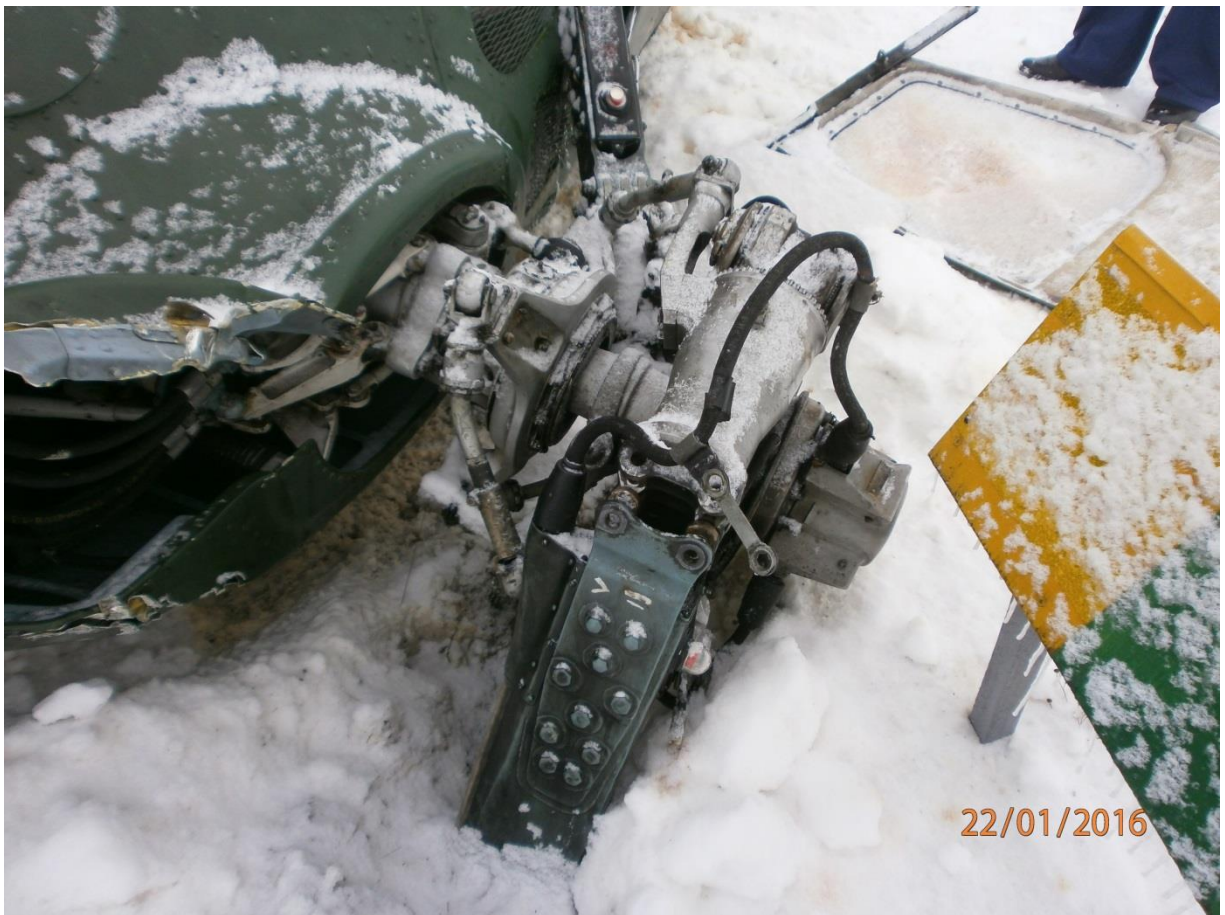
Під час огляду вертольота, комісія не виявила на снігу слідів протікання гідравлічної рідини. При огляді гідравлічних шлангів комісія відзначила їх цілісність. (фото 3, фото 4)

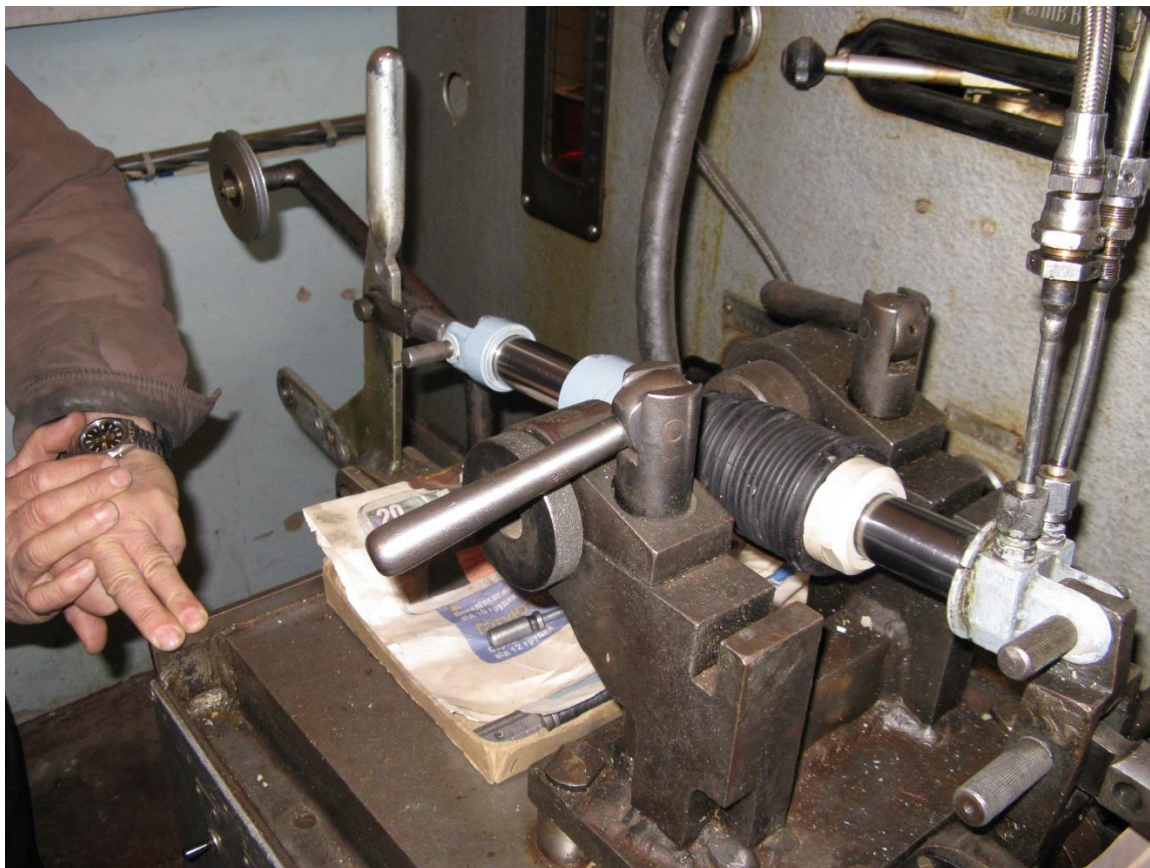
Фото 6

В ході дослідження агрегатів гідросистеми вертольоту в ТОВ «ВіАЗ», з гідроблоку ГБ-2 та рульового приводу РП-35 були злиті залишки гідравлічної рідини Hydraunusoil FH-51 та зроблено її дослідження. Згідно аналізу лабораторії ТОВ «ВіАЗ» від 10.02.2016 за № 1, гідравлічна рідина Hydraunusoil FH-51 в даній пробі відповідає допустимим нормам (фото 6).
