**ОКОНЧАТЕЛЬНЫЙ ОТЧЕТ**  
**ПО РЕЗУЛЬТАТАМ РАССЛЕДОВАНИЯ**  
**СЕРЬЕЗНОГО ИНЦИДЕНТА**  
**ВЫКАТЫВАНИЕ ВС ЗА ПРЕДЕЛЫ ВПП ПРИ ВЫПОЛНЕНИИ**  
**ПОСАДКИ НА АЭРОДРОМЕ БОРИСПОЛЬ**

| <b>ТИП ВС:</b> | В-737/500 |
| <b>ГОСУДАРСТВЕННЫЙ<br/>РЕГИСТРАЦИОННЫЙ НОМЕР:</b> | EW-290РА |

**по результатам расследования серьезного инцидента (выкатывание ВС  
за пределы ВПП) с ВС В-737/500, государственный регистрационный  
номер EW-290РА, который произошел 09.12.2018 при выполнении  
посадки на аэродроме Борисполь**

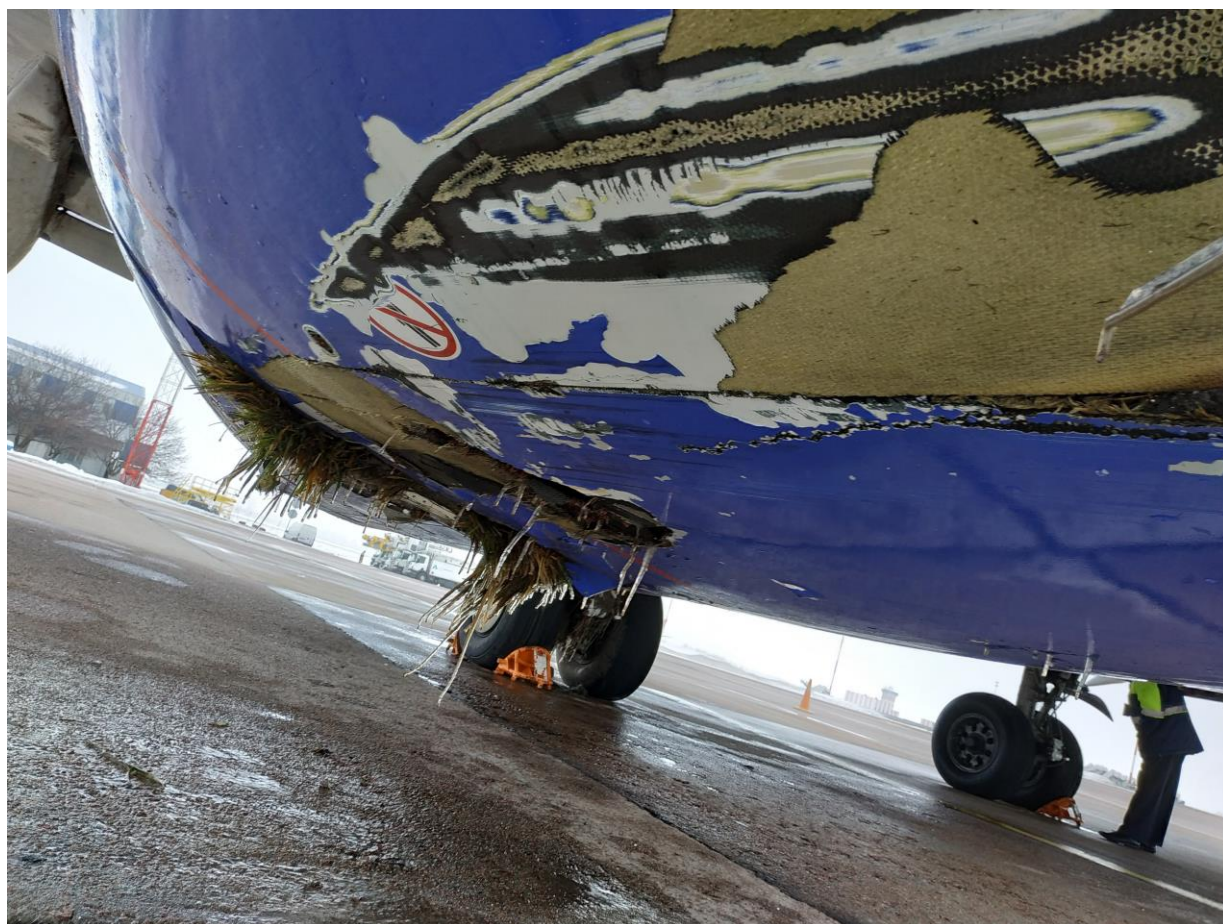
Фото 1. Разрывы композитной обшивки в нижней части правого капота вентилятора СУ №2

- разрывы композитной обшивки в нижней части правого капота вентилятора СУ №2 размерами 700x100 мм, 680x480 мм, 1100x110 мм;

- выполнена замена правого капота вентилятора СУ № 2 в соответствии с АММ 71-11-02/401 Rev.88;

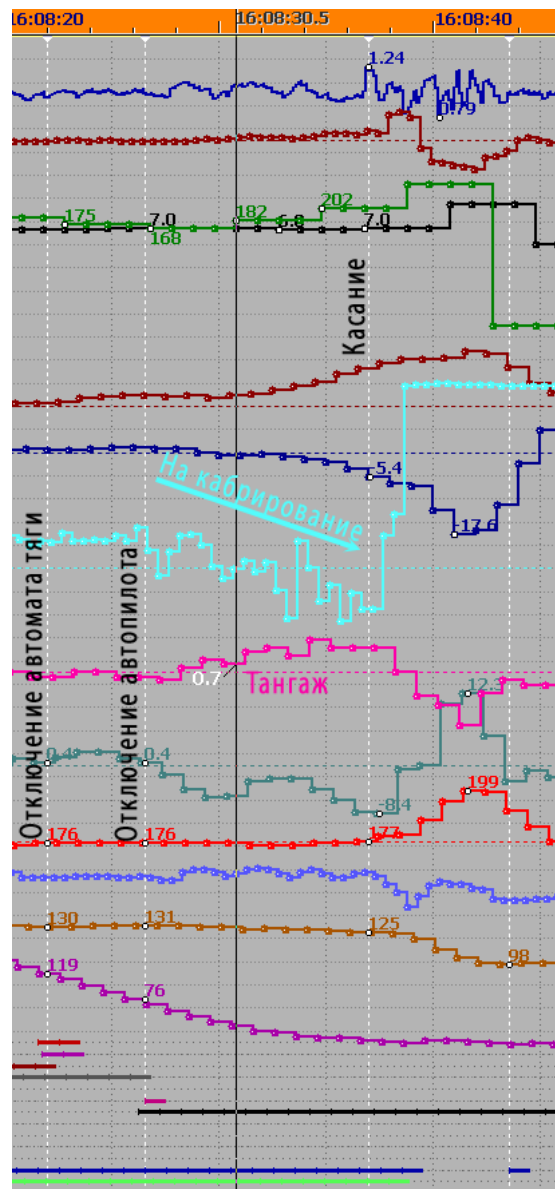
Рисунок 1. Выравнивание

В процессе выравнивания ВС сначала наклоняется влево на  $5,6^\circ$ . Этот крен был частично компенсирован отклонением элеронов (штурвалом) вправо, а затем, на высоте 16 футов ВС снова начинает крениться влево, но этот крен не компенсируется и даже усугубляется отклоненным на 20-25% штурвалом влево (Рисунок 2 – увеличенный фрагмент). При этом курс (направление движения) выдерживается отклонением педалей вправо. С высоты 16 футов ВС со сносом влево и скольжением на левое крыло смещается влево от оси ВПП. К моменту касания левый крен достиг  $8,4^\circ$ .

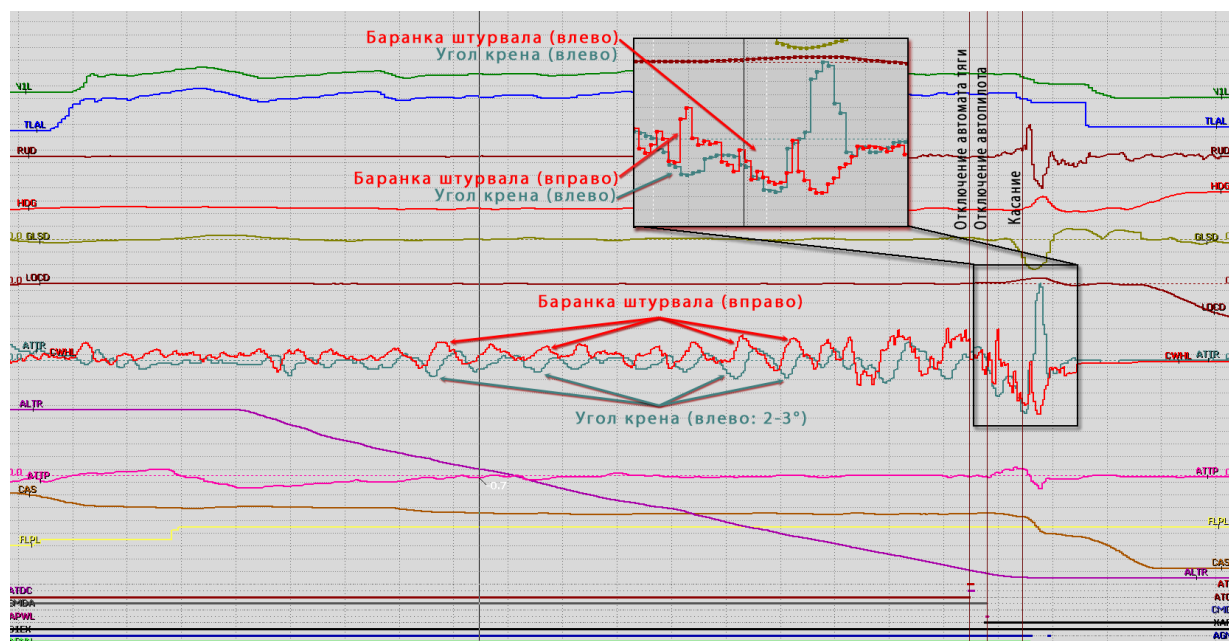
При снижении по глиссаде с закрылками выпущенными на 40 градусов ВС имело тенденцию к левому крену, который компенсировался отклонением элеронов (штурвала) вправо (Рисунок 2).

Рисунок 2. Сравнение значений крена и положения штурвала
