## ОСТАТОЧНИЙ ЗВІТ

**ЗА РЕЗУЛЬТАТАМИ РОЗСЛІДУВАННЯ СЕРЬОЗНОГО ІНЦИДЕНТУ З ПС Боїнг 737-400, ДЕРЖАВНИЙ ТА РЕЄСТРАЦІЙНИЙ ЗНАКИ UR-CQX, ТОВ «ЯнЕір» ЛТД, ЩО СТАВСЯ 18.05.2019 ПІД ЧАС ВИКОНАННЯ РЕЙСУ ВКВ2170 ЗА МАРШРУТОМ АНТАЛІЯ (ТУРЕЧЧИНА) – ЛЬВІВ (УКРАЇНА).**

### **ОСТАТОЧНИЙ ЗВІТ**

**за результатами розслідування серйозного інциденту (розгерметизація  
ПС) з ПС Боїнг 737- 400, державний та реєстраційний номер UR-CQX,  
експлуатант ТОВ «ЯнЕір», що стався 18.05.2019 під час виконання рейсу  
ВКВ 2170 за маршрутом Анталія (Туреччина)- Львів (Україна)**

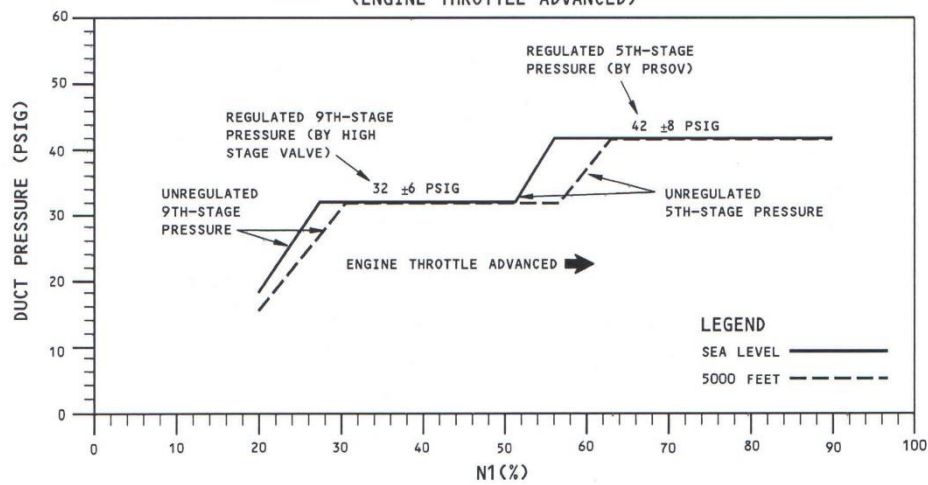
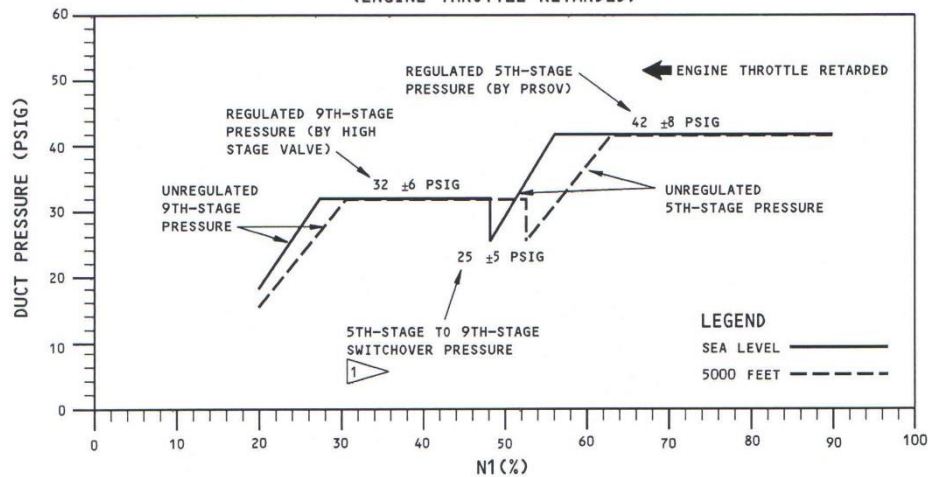
DUCT PRESSURE VS. N1 AT SEA LEVEL AND 5000 FT.  
(ENGINE THROTTLE ADVANCED)

1 WHEN THE ENGINE THROTTLE IS RETARDED AND THE ENGINE BLEED SYSTEM SWITCHOVER OCCUR FROM 5TH-STAGE PRESSURE TO 9TH-STAGE PRESSURE, DUCT PRESSURE CAN DECAY TO AS LOW AS 20 PSIG BEFORE THE HIGH STAGE VALVE OPENS AND REGULATES THE DUCT PRESSURE TO A NOMINAL 32 PSIG.

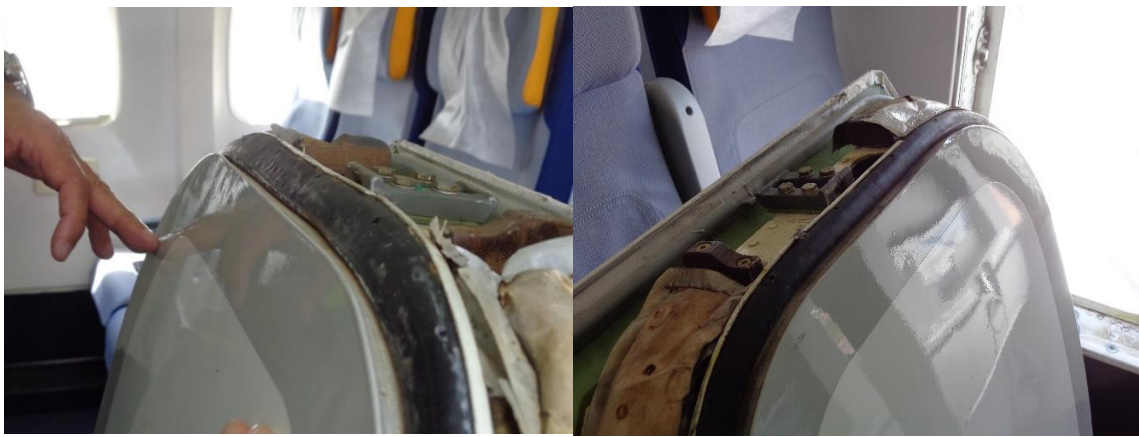
Під час обстеження аварійного люку комісія встановила, що ущільнення лівого аварійного люку втратило еластичність та має пошкодження.

Старе ущільнення аварійного

Нове ущільнення аварійного люку
