**НАЦІОНАЛЬНЕ БЮРО  
З РОЗСЛІДУВАННЯ АВІАЦІЙНИХ ПОДІЙ ТА ІНЦИДЕНТІВ  
З ЦИВІЛЬНИМИ ПОВІТРЯНИМИ СУДНАМИ**

**ОСТАТОЧНИЙ ЗВІТ З РОЗСЛІДУВАННЯ  
СЕРЙОЗНОГО ІНЦИДЕНТУ**

**ВИКОЧУВАННЯ ЗА МЕЖІ ЗПС ЛІТАКА БОЇНГ 737-300  
EW-336РА, АВІАКОМПАНІЇ «БЕЛАВІА», ЩО СТАВСЯ 12.07.2019  
ПІД ЧАС ВИКОНАННЯ РЕЙСУ BRU-847 ЗА МАРШРУТОМ  
МІНСЬК (БІЛОРУСЬ) – КИЇВ (УКРАЇНА)**

**за результатами розслідування серйозного інциденту  
(викочування за межі ЗПС) з ПС Боїнг 737-300, реєстраційний номер  
EW-336PA, що стався 12.07.2019 року під час виконання рейсу  
BRU-847 за маршрутом Мінськ (Білорусія) – Київ (Україна)**

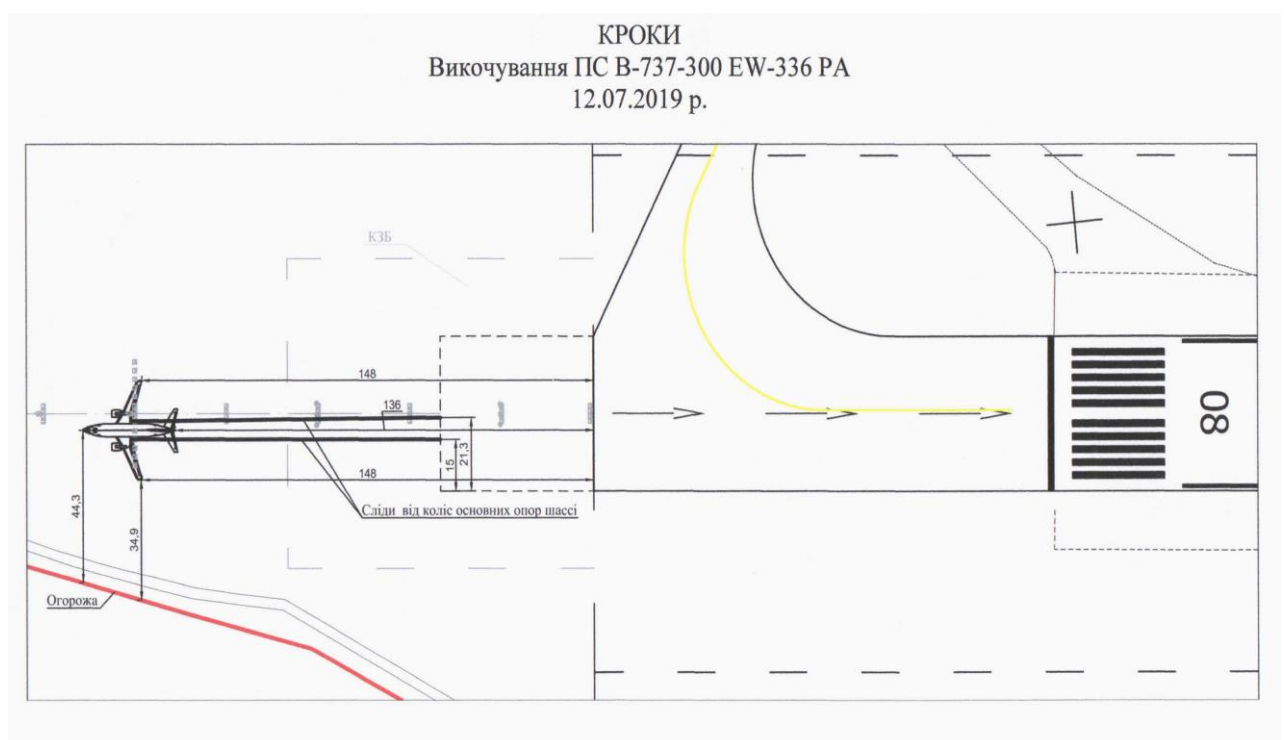
Літак викотився за межі ЗПС 26 лівіше осі на 4 м і, продовжуючи рух по укріпленій частині льотної смуги, зійшов на ґрунт, зупинившись на відстані 153м за вихідним торцем ЗПС 26, лівіше осі на 3 м (Рис 1).

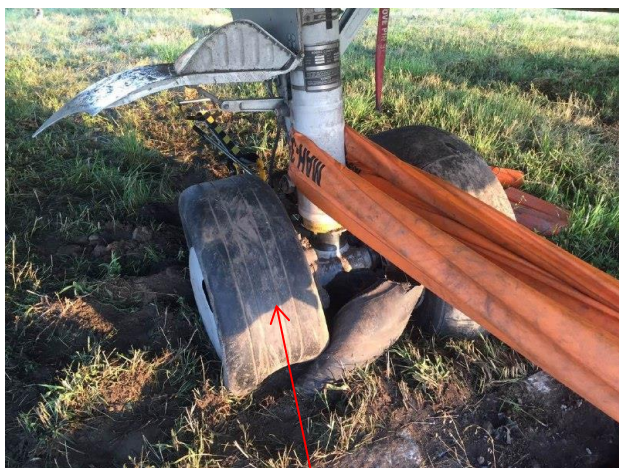
- розрив (руйнування) шини колеса № 1 лівої основної опори шасі (Фото 1);
- порізи та пошкодження шин коліс №2, №3 та №4 лівої та правої основних опор шасі (Фото 2, 3);
- шини коліс №1, №2 та №3 лівої та правої основних опор шасі мають сліди зношення через надмірне гальмування та глісирування (Фото 4).

Фото 1. Шина колеса №1

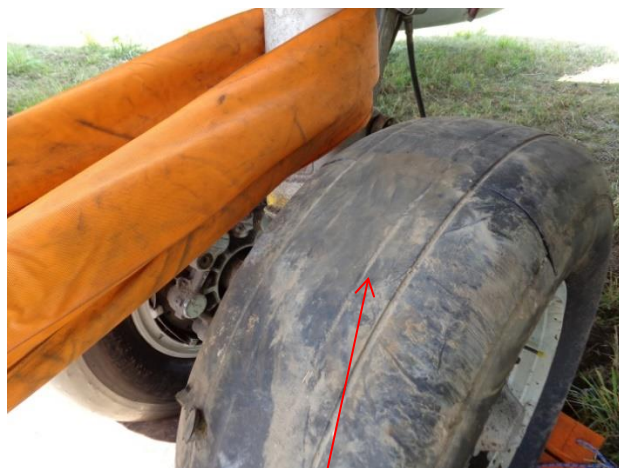
Фото 2. Шина колеса №2

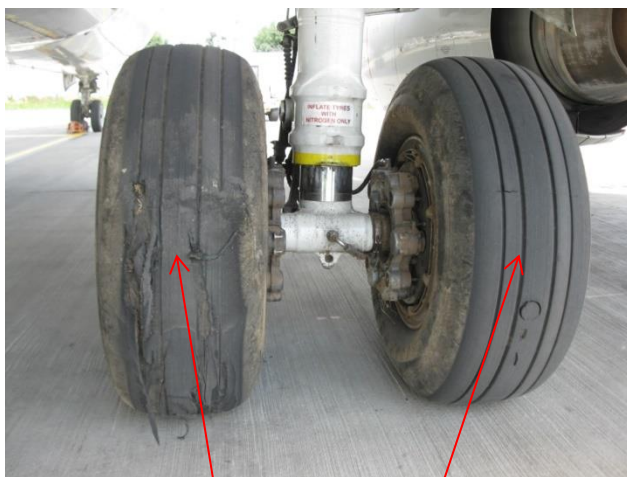
Фото 3. Шини коліс №3 та №4 правої опори шасі

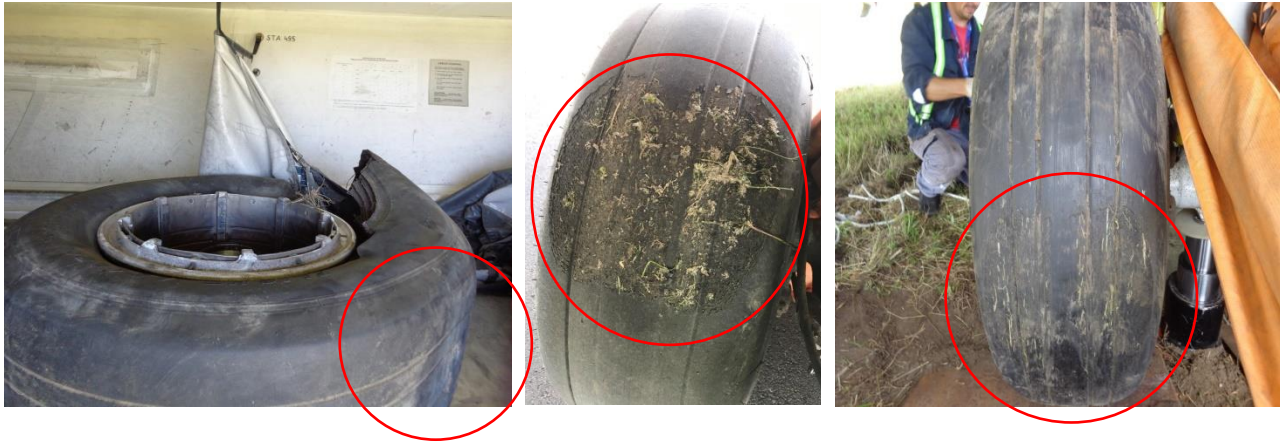
Фото 4. Сліди гальмування та глісирування на шинах коліс №1, №2 та №3 лівої та правої основних опор шасі

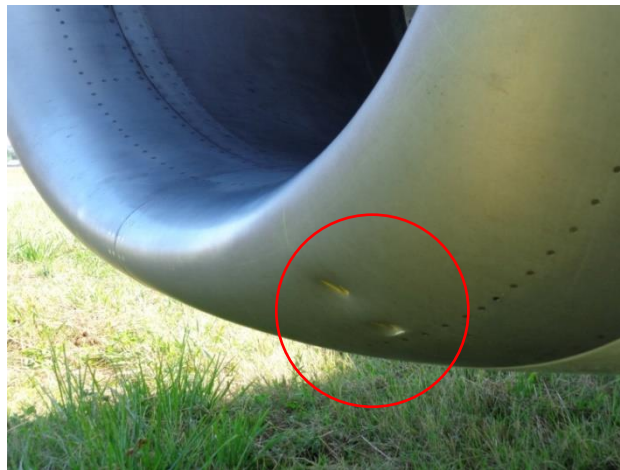
Фото 5

- пошкодження носка повітрязабірника двигуна №2 (Фото 5);

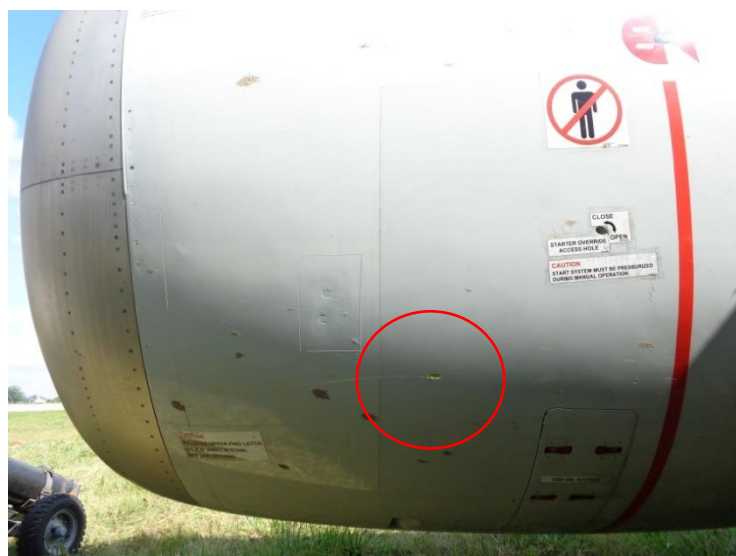
Фото 6

- пошкодження композитної обшивки в нижній частині лівого капоту вентилятора двигуна №2 (Фото 6);

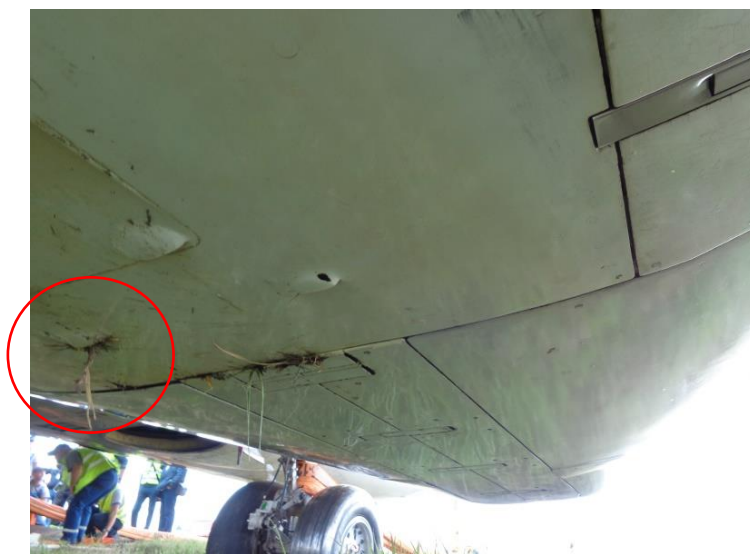
Фото 7

- пошкодження композитної обшивки в нижній частині лівої половини реверсивного пристрою двигуна №2 (Фото 7).

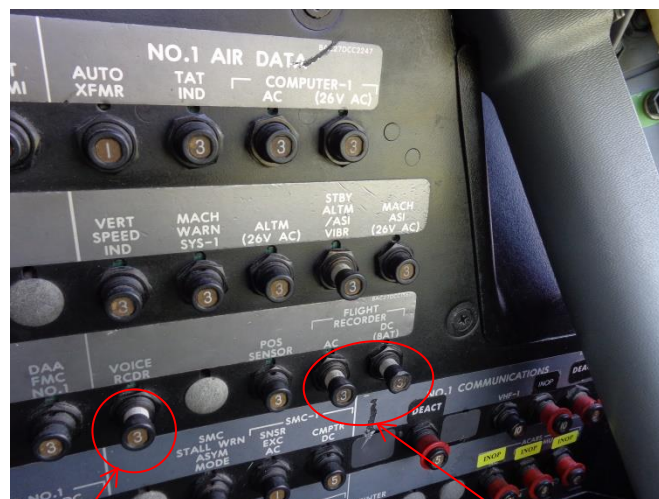
Після прибуття на місце події комісія, під час огляду кабіни екіпажу виявила, що Автомати захисту мережі CVR та FDR були у вимкненому положенні (Фото 10).

Фото 10. Панель автоматів захисту

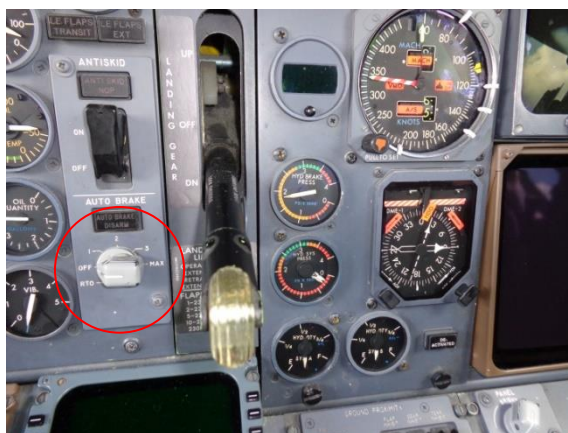
При огляді кабіни екіпажу, комісія встановила, що положення перемикача автомата гальмування «AUTO BRAKE» знаходилося в положенні «OFF» (Фото 11), що є підтвердженням використання екіпажем «ручного» гальмування. Для з'ясування фактичного стану положення перемикача автомата гальмування «AUTO BRAKE» при заході на посадку комісія прослухала запис розшифрування CVR. Так, згідно із записом переговорів екіпажу, в 20:47:02 КПС сказав слово «MAXIMUM», а другий пілот відповів «CHECKED», але через накладення на запис переговорів екіпажу іншого джерела сигналу зовнішнього зв'язку, встановити достовірно

Фото 11. Положення перемикача «AUTO BRAKE»

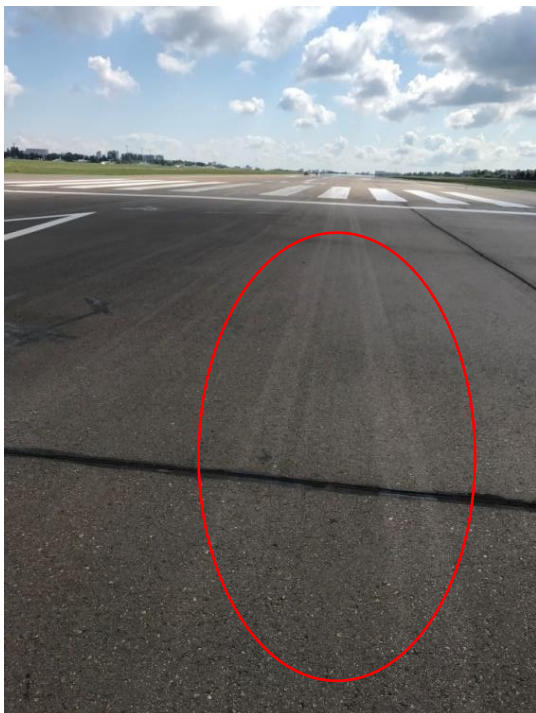
Застосування інтенсивного «ручного» гальмування після припинення динамічного глісирування, привело до перегріву гуми і, як наслідок, до глісирування через перегрів гуми. Білі смуги на ЗПС були ознакою того, що даний тип глісирування мав місце (Фото 12).

Фото 12. Білі смуги на ЗПС

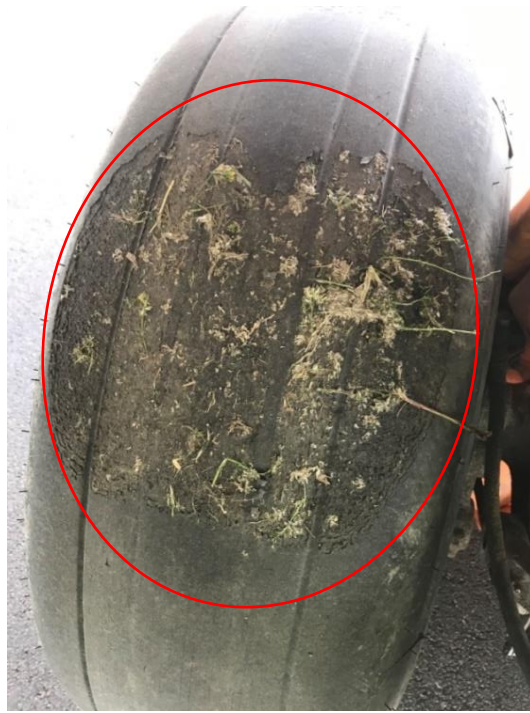
Під час огляду повітряного судна, комісія виявила на пневматиках коліс №1, №2 та №3 поверхню, що має характерну еліптичну форму з вкрапленням залишків трави, а на ЗПС були знайдені частинки розплавленої гуми (Фото 13, 14, 15).

Крім того, стан протектора шин №1, №2, №3 основних опор шасі міг сприяти виникненню динамічного глісирування через часткове зношення протектора.

Фото 13. Пневматик колеса №2

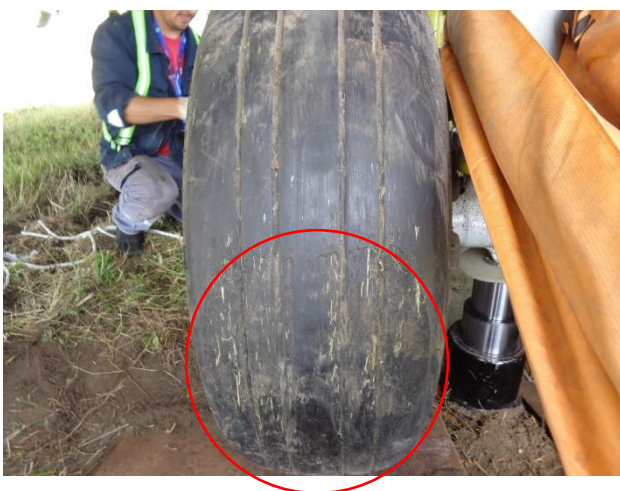
Фото 14. Пневматик колеса №3

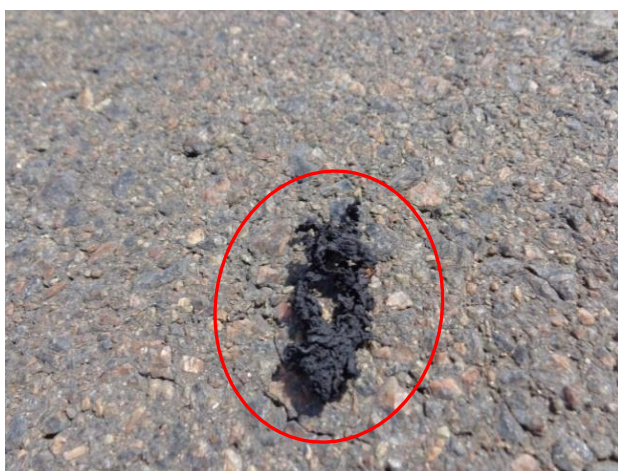
Фото 15. Залишки гуми на ЗПС
