**НАЦІОНАЛЬНЕ БЮРО  
З РОЗСЛІДУВАННЯ АВІАЦІЙНИХ ПОДІЙ ТА ІНЦИДЕНТІВ  
З ЦИВІЛЬНИМИ ПОВІТРЯНИМИ СУДНАМИ**

**ОСТАТОЧНИЙ ЗВІТ**

**ВИКОЧУВАННЯ ПС ЗА МЕЖІ ТОРЦЯ ЗПС ПІД ЧАС  
ВИКОНАННЯ ПОСАДКИ НА АЕРОДРОМІ «КИЇВ» (ЖУЛЯНИ)**

**за результатами розслідування серйозного інциденту (викочування ПС за межі ЗПС) з ПС Б-737-300 UR-GVA, що стався 16.01.2016 року під час виконання посадки на аеродромі «Київ» (Жуляни)**

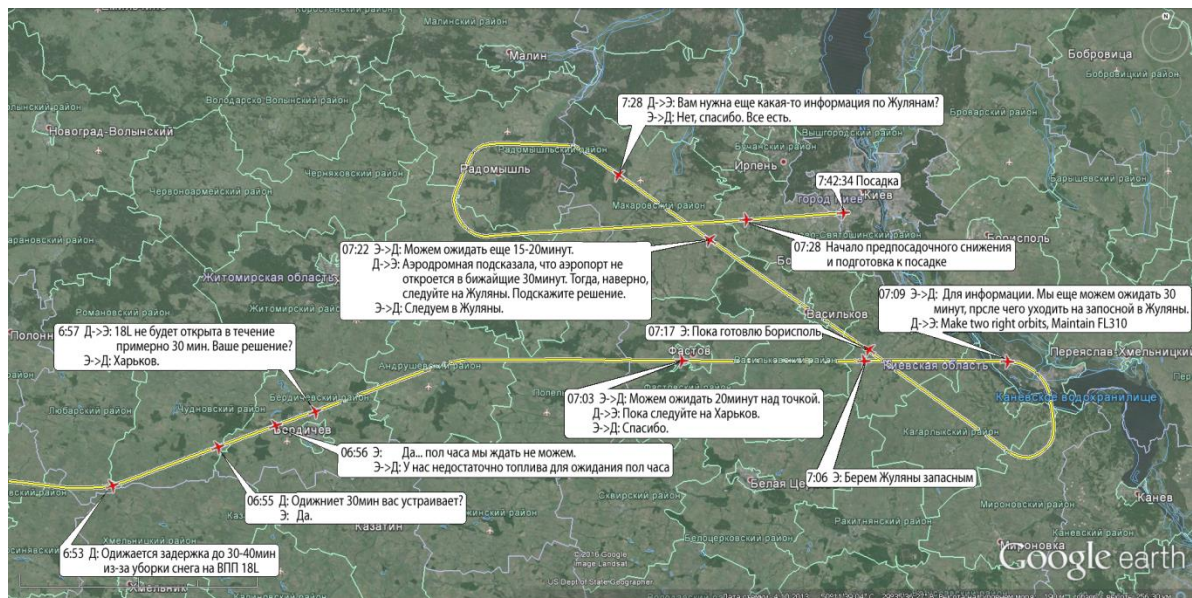
Рис. 1. Оглядова схема маневрування ПС при підльоті до аеропорту Бориспіль та слідуванні на запасний аеродром Київ (Жуляни)

**Примітка:** Згідно з даними CVR, екіпаж поводив себе невпевнено, кілька разів змінював рішення, намагаючись до останнього виконати посадку на аеродромі Бориспіль. Внаслідок цього, передпосадочна підготовка була проведена не у повному обсязі, екіпаж не визначився з вибором положення перемикача «АТОВРАКЕ» та розраховував на довжину ЗПС на аеродромі Київ (Жуляни) 2300м (фактично наявна посадочна дистанція з МКпос 08 становила 2160м) та не розглядав зміщеність порогів ЗПС. При виборі запасного аеродрому Київ (Жуляни), екіпаж усвідомлював наявність ризиків.

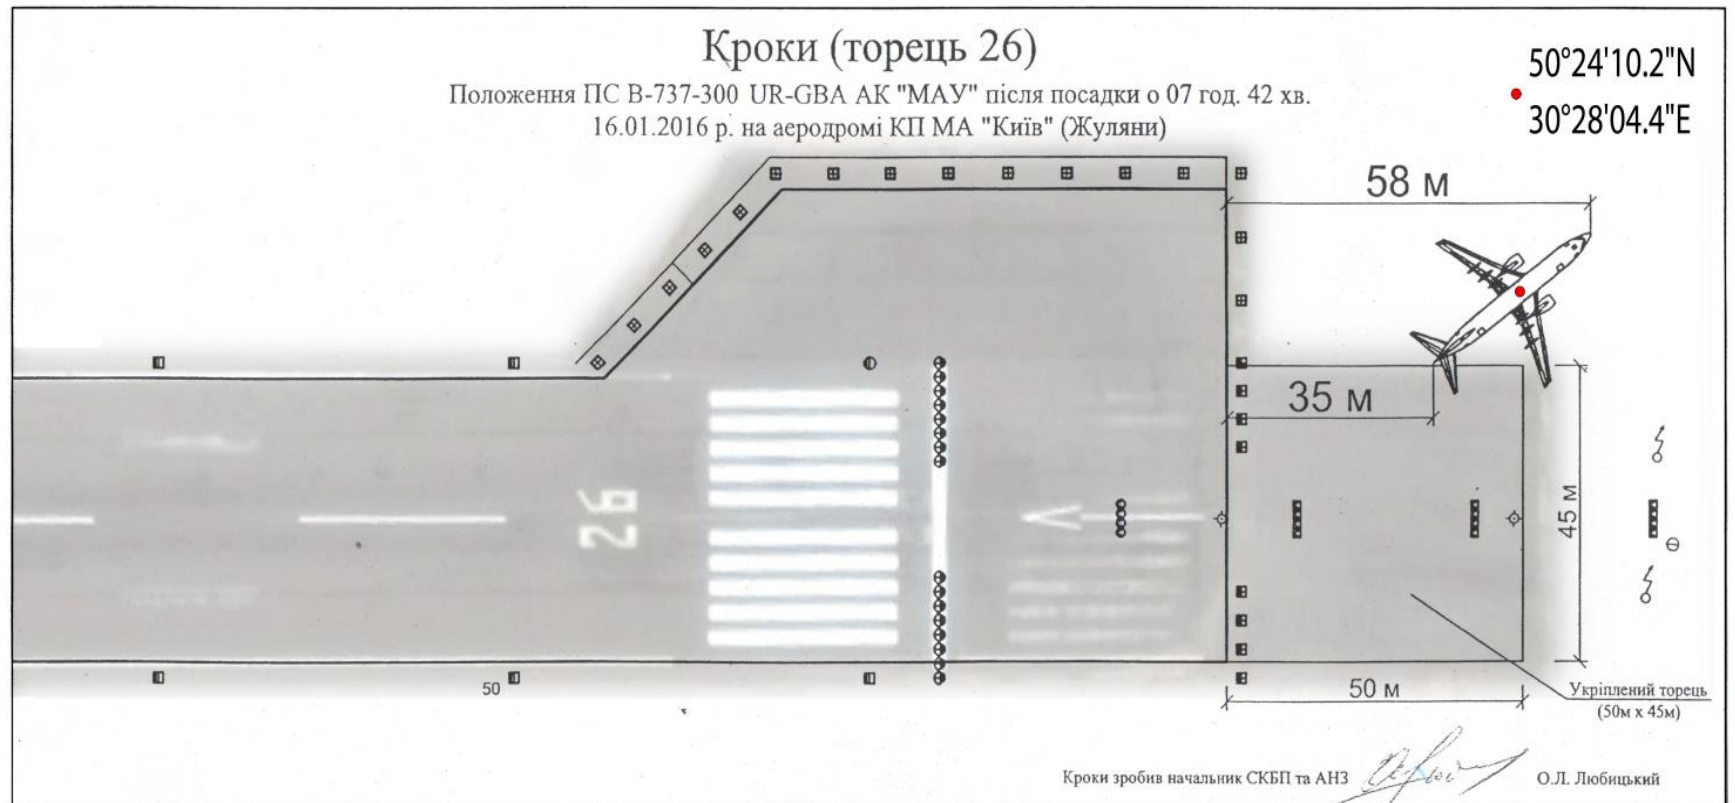
Рисунок 9 Кроки положення ВС

Згідно з уточненням компанії «Боїнг», місце остаточної зупинки літака знаходиться на відстані 52 м від торця ЗПС 26 та 46 м вліво від осі ЗПС

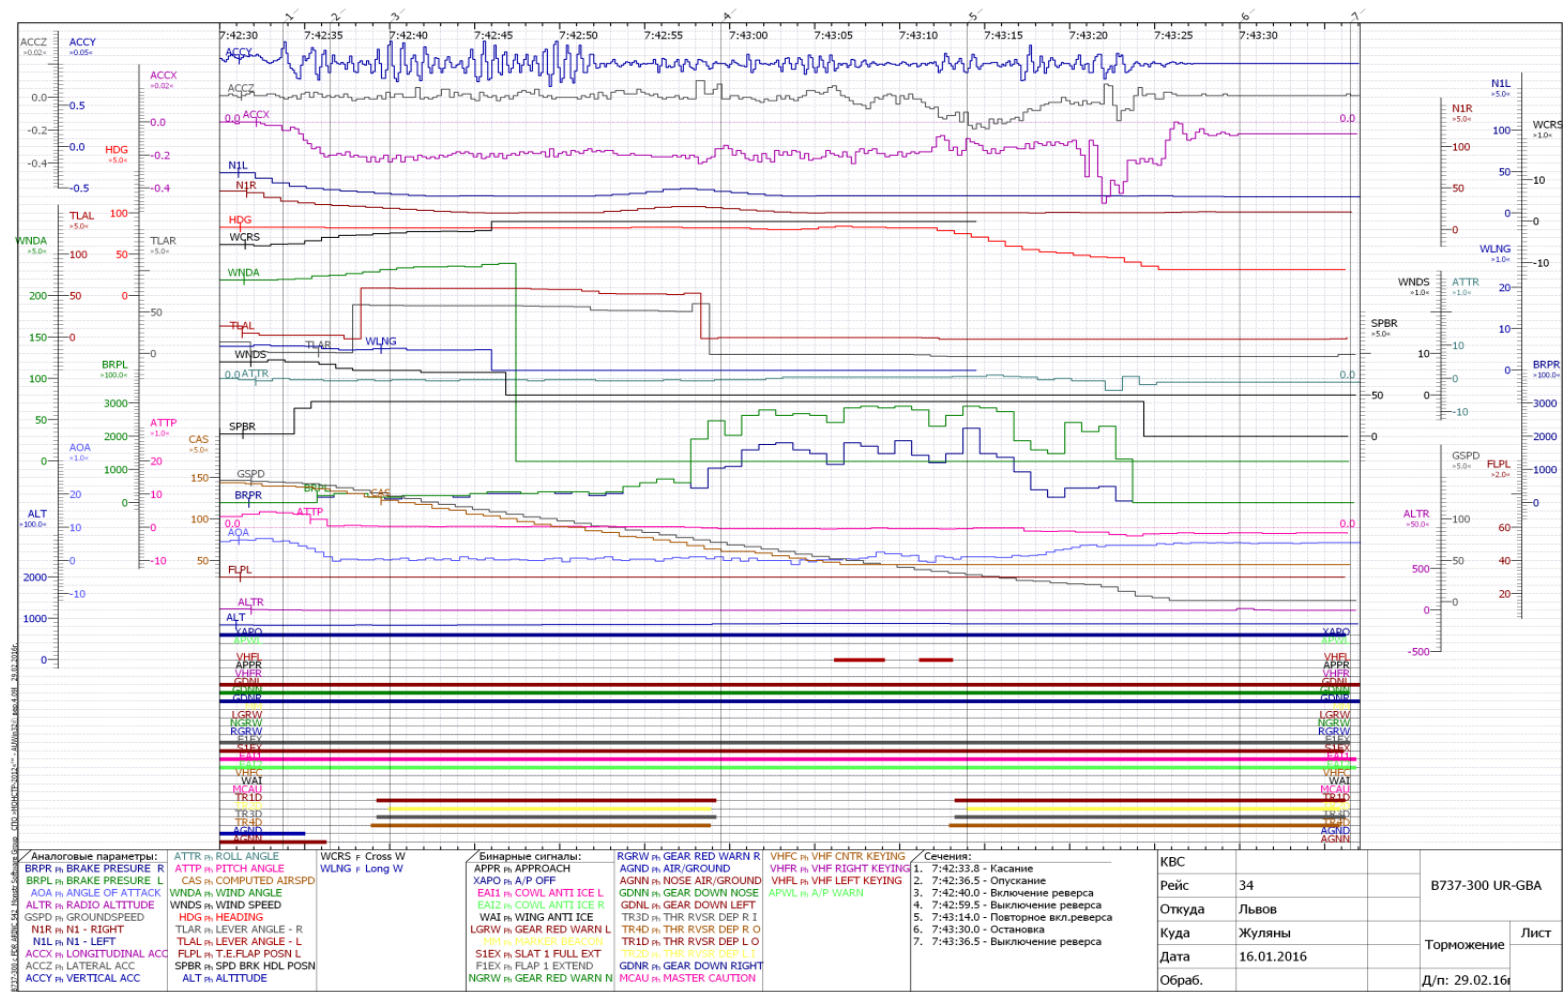
Рисунок 10 Параметры ВС в процессе торможения

Параметри ПС у процесі гальмування представлені на рис. 10.

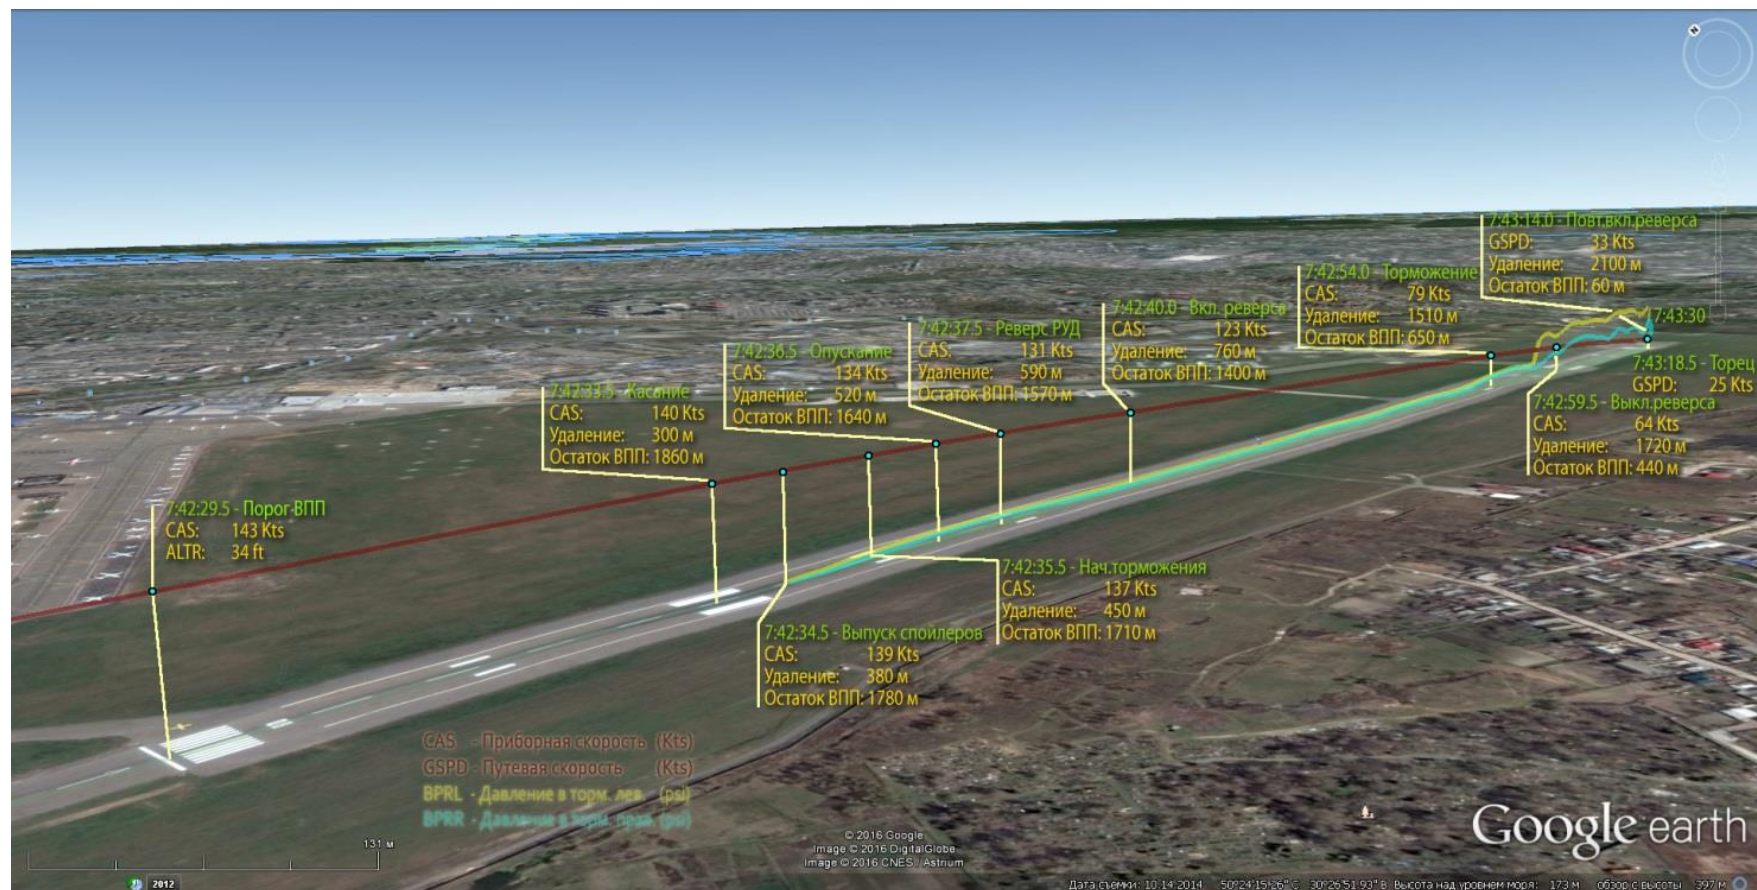
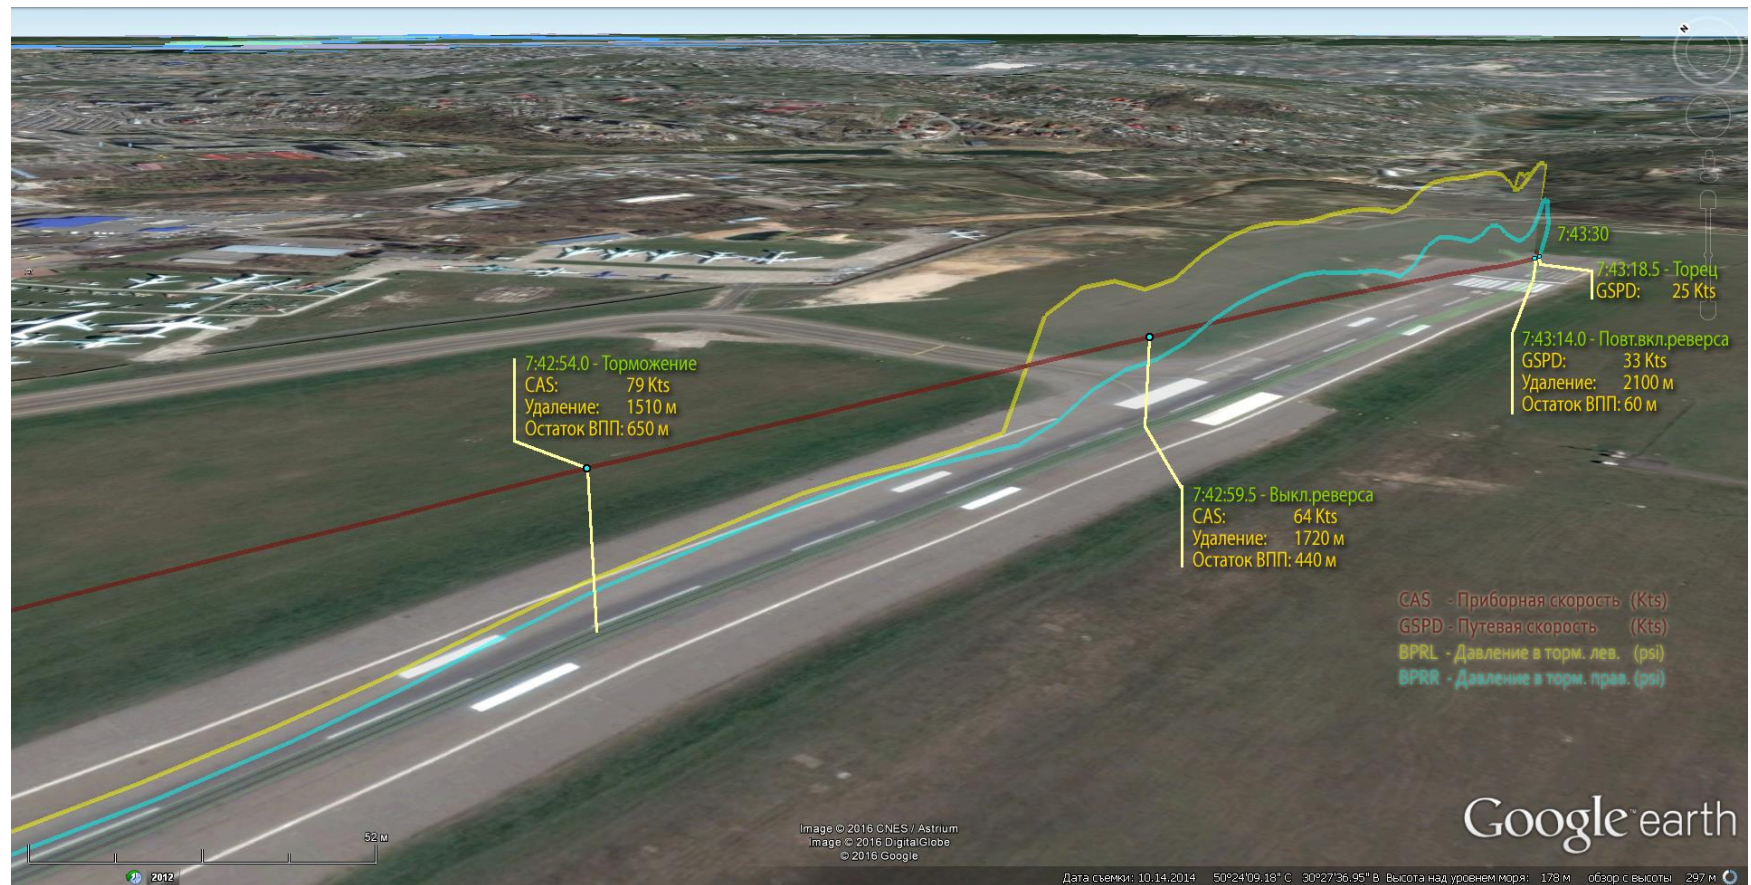
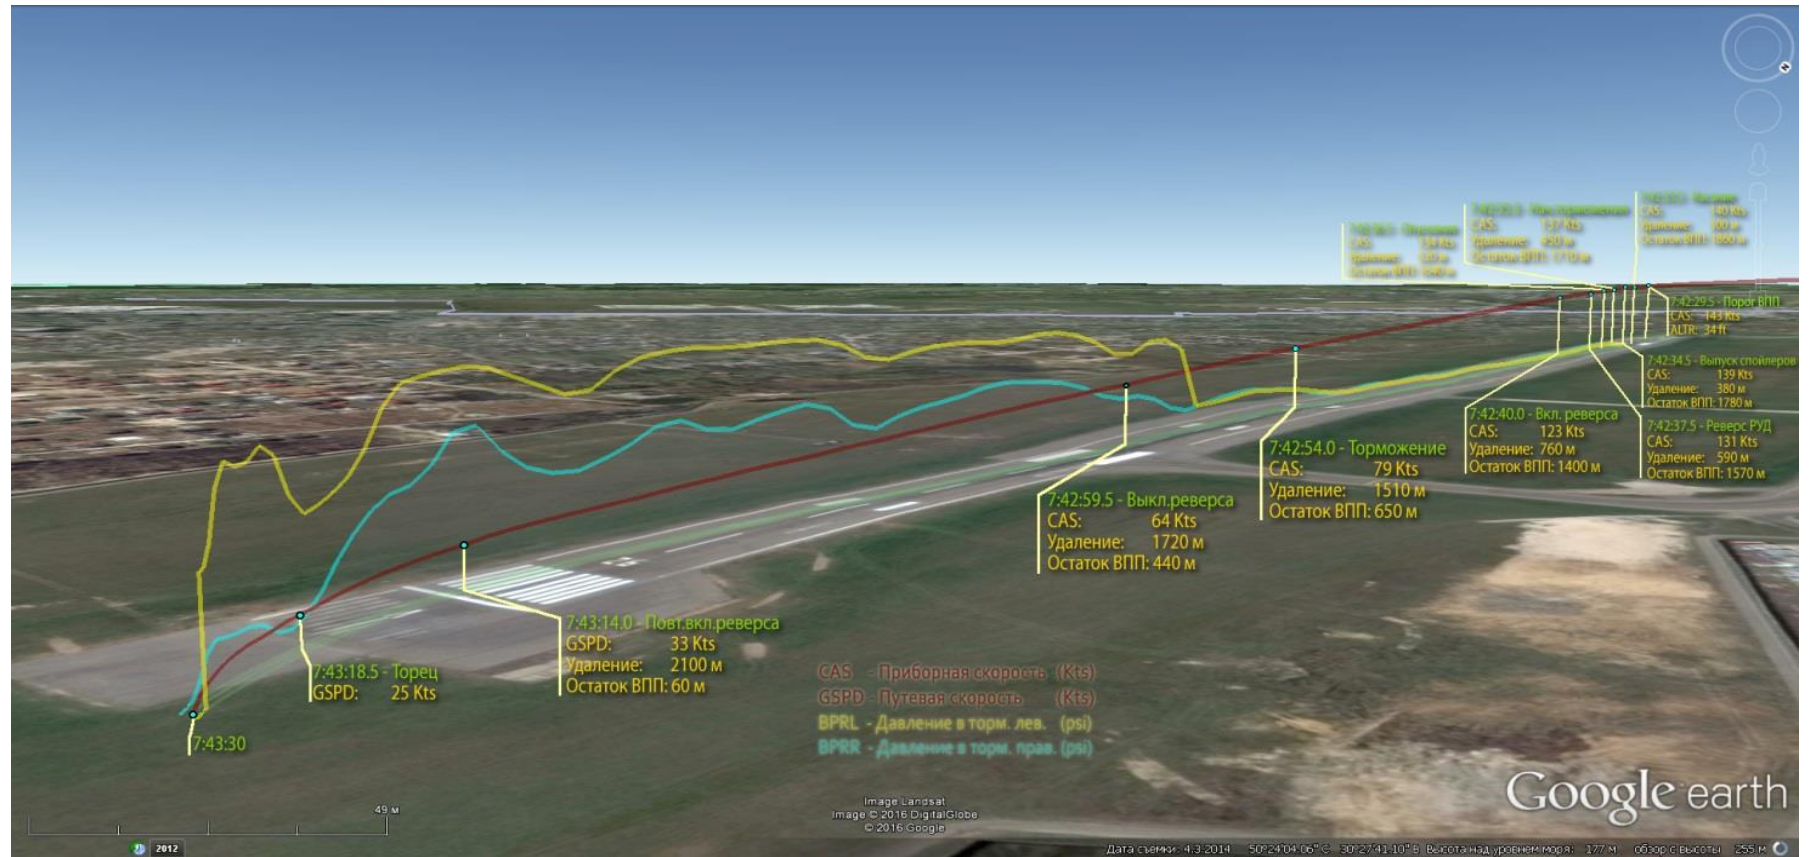
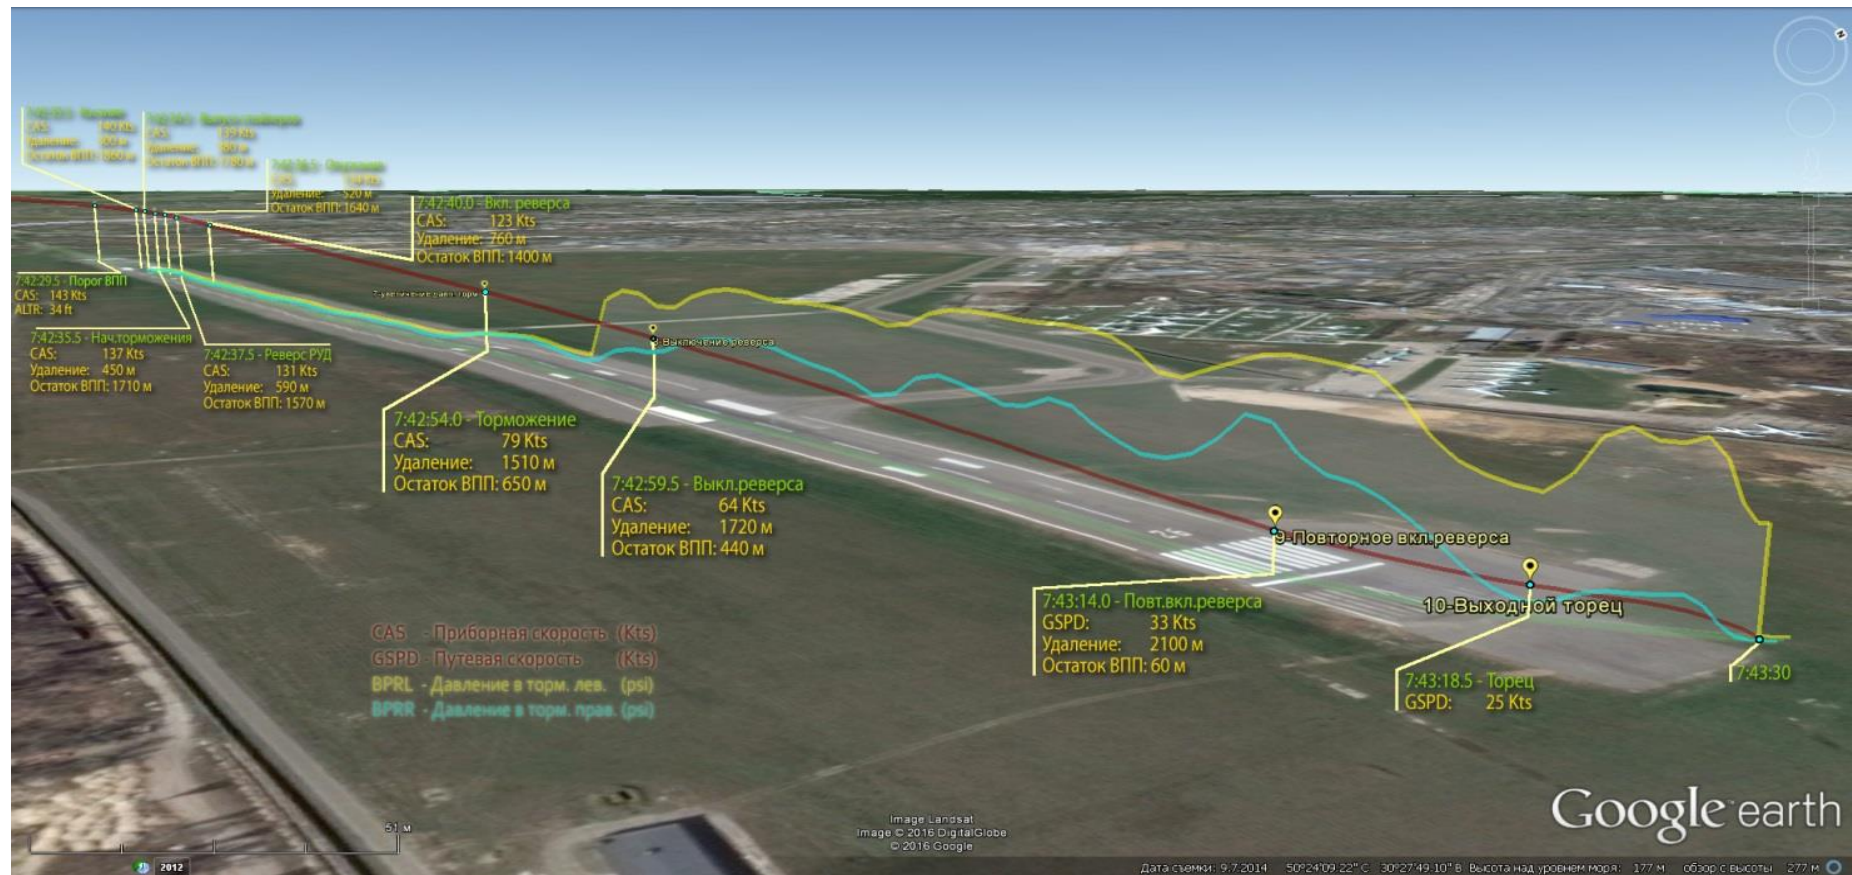
3D візуалізація швидкості руху ПС і тиску у гальмах по траєкторії руху ПС на ЗПС представлена на рис. 11, 12, 13, 14.

Рисунок 11 Параметры ВС в процессе торможения (от порога ВПП до остановки)

Рисунок 12 Параметры ВС в процессе торможения (последняя треть ВПП)

Рисунок 13 Параметры ВС в процессе торможения (последняя треть ВПП)

Рисунок 14 Параметры ВС в процессе торможения (последняя треть ВПП)

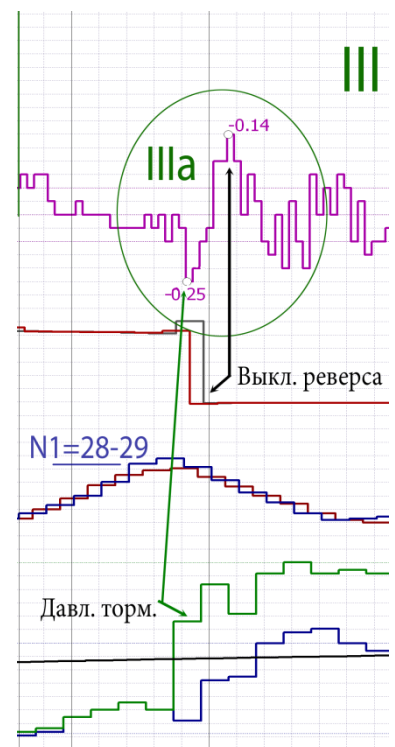
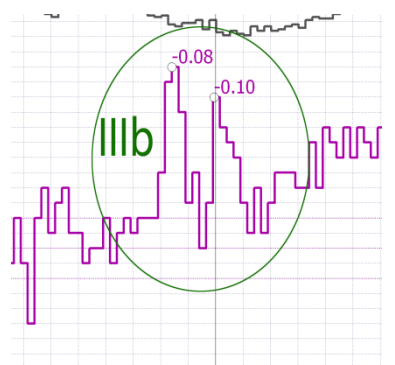
АССХ(IIIa)

У момент часу 7:43:12 (**38,5 секунд** після торкання), на віддаленні **2060 м** від зміщеного порогу ЗПС, (**100м** до вихідного торця), по зареєстрованим значенням поздовжнього перевантаження, спостерігаються викиди вгору – зменшення абсолютного значення, які відповідають зменшенню інтенсивності уповільнення (рисунок

АССХ(ІІІb)). При цьому тиск у гальмах зберігається практично незмінним. Колійна швидкість – **37 вузлів**. Такий характер зміни параметрів свідчить про потрапляння ПС у зону ЗПС з низьким коефіцієнтом зчеплення.

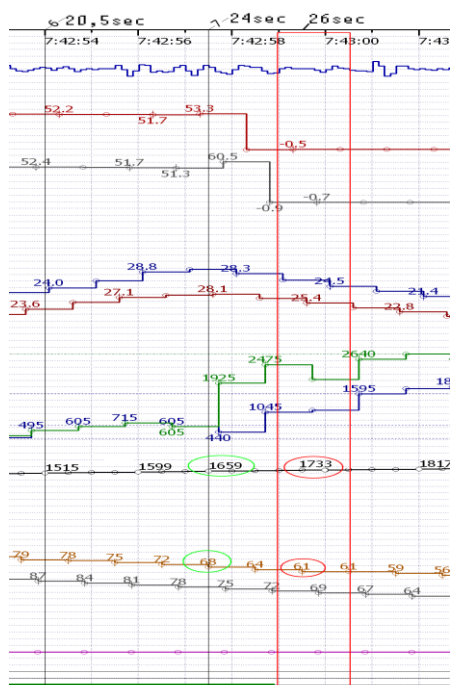
Зміна параметрів на 20-27 секундах після торкання:

Варто зазначити, що відмінності даних у звіті та у коментарях компанії «Боїнг» знаходяться у межах похибки та не вплинули на формулювання причин даної події.
