**НАЦІОНАЛЬНЕ БЮРО  
З РОЗСЛІДУВАННЯ АВІАЦІЙНИХ ПОДІЙ ТА ІНЦИДЕНТІВ  
З ЦИВІЛЬНИМИ ПОВІТРЯНИМИ СУДНАМИ**

**ОСТАТОЧНИЙ ЗВІТ**

**ЗІТКНЕННЯ ВЕРТОЛЬОТА З ПЕРЕШКОДОЮ  
(ДЕРЕВОМ)**

за результатами розслідування авіаційної події  
з вертольотом Мі-2 реєстраційний номер UR-МАО,  
експлуатант ТОВ «Меридіан Авіа Агро», що сталася 17.07.2021 р. в районі  
с. Зайве Миколаївської області під час виконання перельоту за маршрутом  
с. Зайве, м. Нова Одеса Миколаївської області – с. Маячка Херсонської області

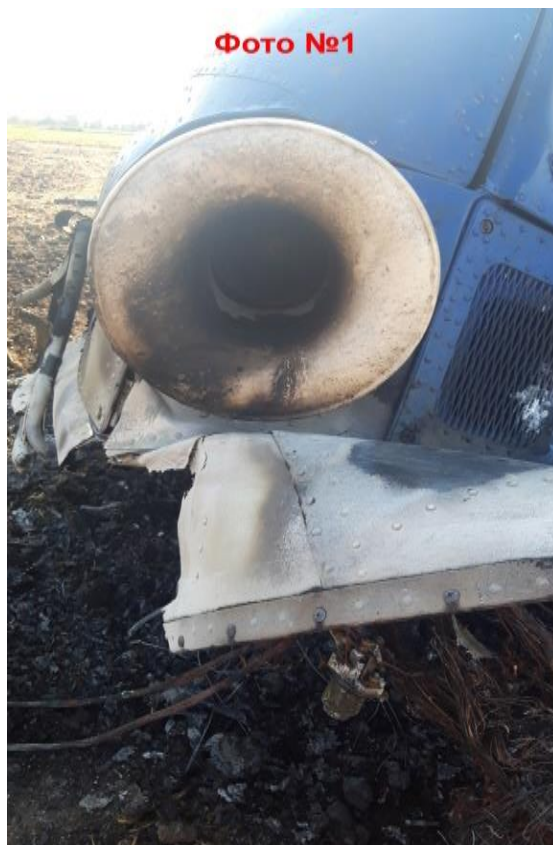
1. Вертоліт лежить на лівому боці.
2. Вертоліт зруйнований повністю.
3. Кабіна екіпажу вигоріла повністю.

4. На фото №1 видно, що правий двигун ще працював після зіткнення із землею, зтягуючи гар від пожежі всередину двигуна, на що вказує присутність сажі на ВНА правого двигуна. Лівий двигун знаходиться на половину в землі ВНА вигоріло повністю.

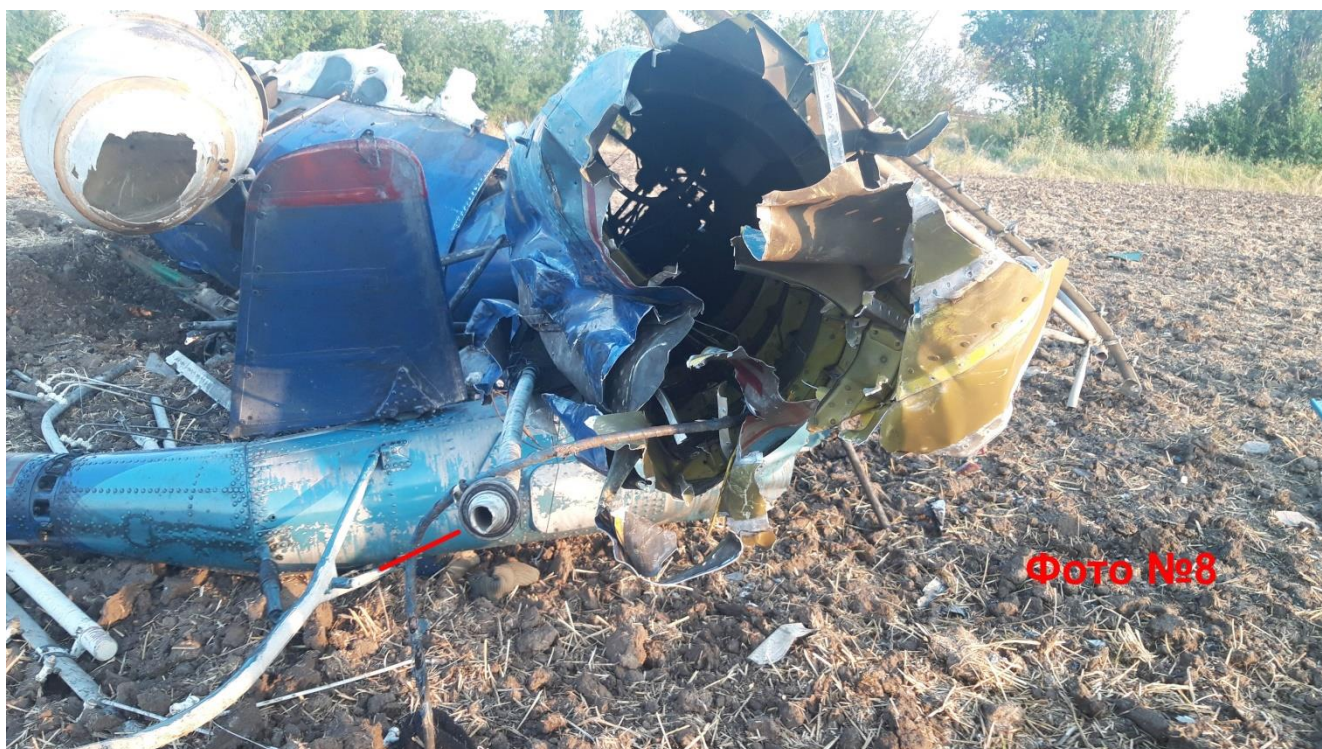
5. Хвостова балка переломлена в двох місцях а саме біля фюзеляжу та по 11-й нервюрі хвостової балки.

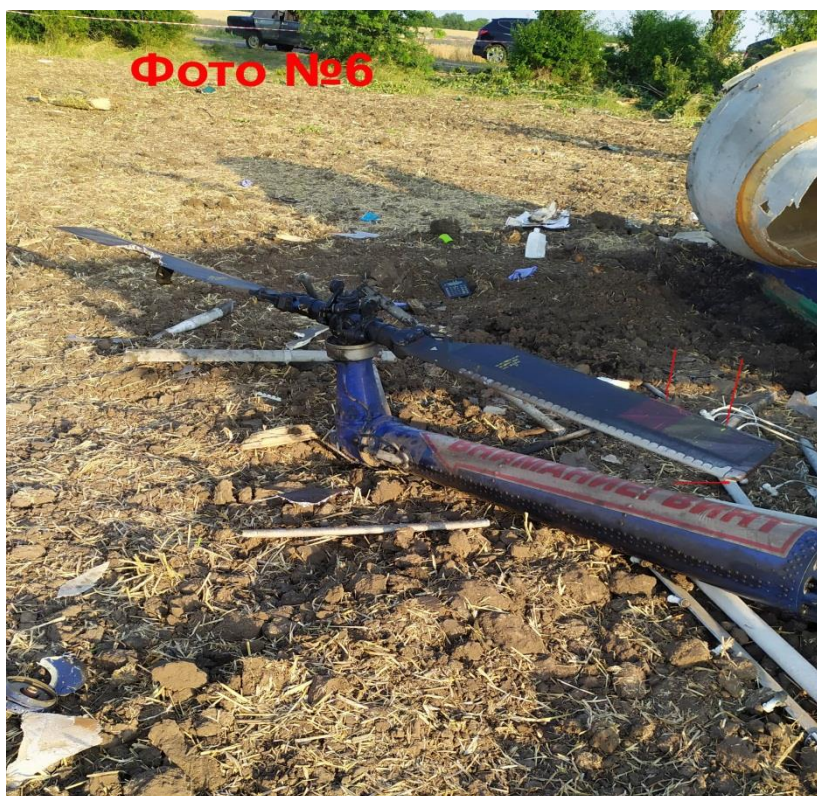
7. Хвостовий гвинт має характерні ознаки обертання, можливо з торканням з гіллям дерева, або попадання гілля під хвостовий гвинт після зіткнення несучого гвинта з деревом. Також є руйнування секцій лопаті хвостового гвинта №55687. На

лопаті №55688 присутні характерні ознаки торкання гілля на пері лопаті а також вм'ятина на металевій закінцівці лопаті.

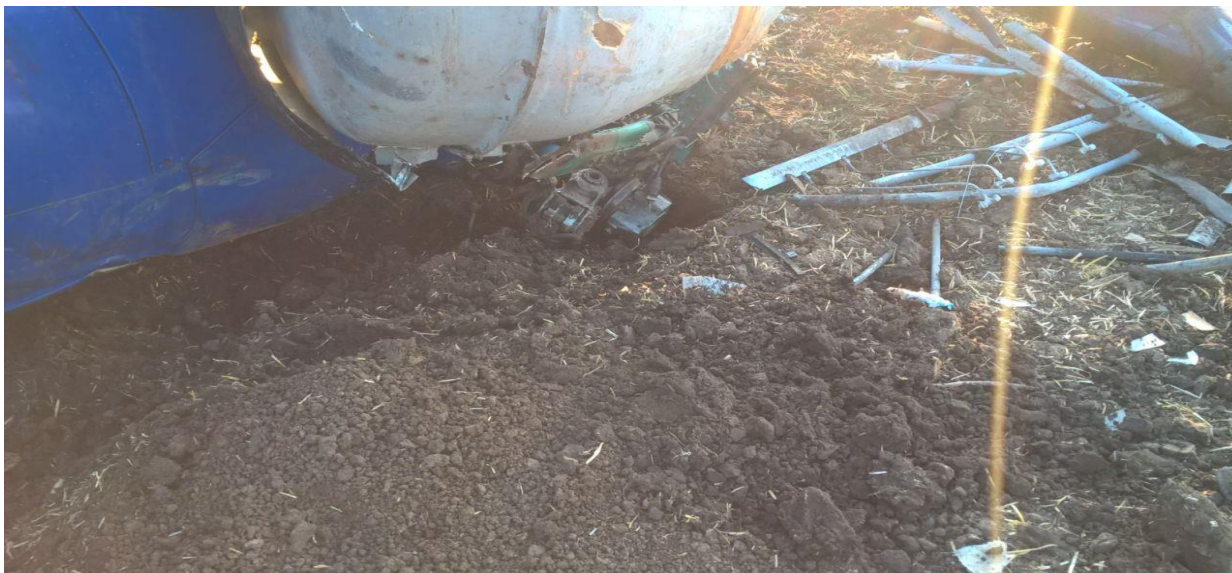
8. Хвостовий вал має ознаки скручування, також має характерний перелом, що вказує на те, що руйнування валу відбулося після перелому хвостової балки в момент зіткнення з землею. Ймовірно скручування хвостового валу відбулося після перелому хвостової балки.

9. При спробі обертати хвостовий гвинт за лопаті хвостового гвинта, ознак заклинювання або руйнування проміжного, хвостового редукторів не виявлено.
10. Лопаті несучого гвинта - зруйновані, знаходяться по різні боки вертольоту на різних відстанях. Комлі лопатей залишились прикріпленими до втулки несучого гвинта і після зіткнення з землею ще деякий час обертались.
11. Головний редуктор ВР-2, після зіткнення з землею продовжував працювати, про що свідчить це фото.

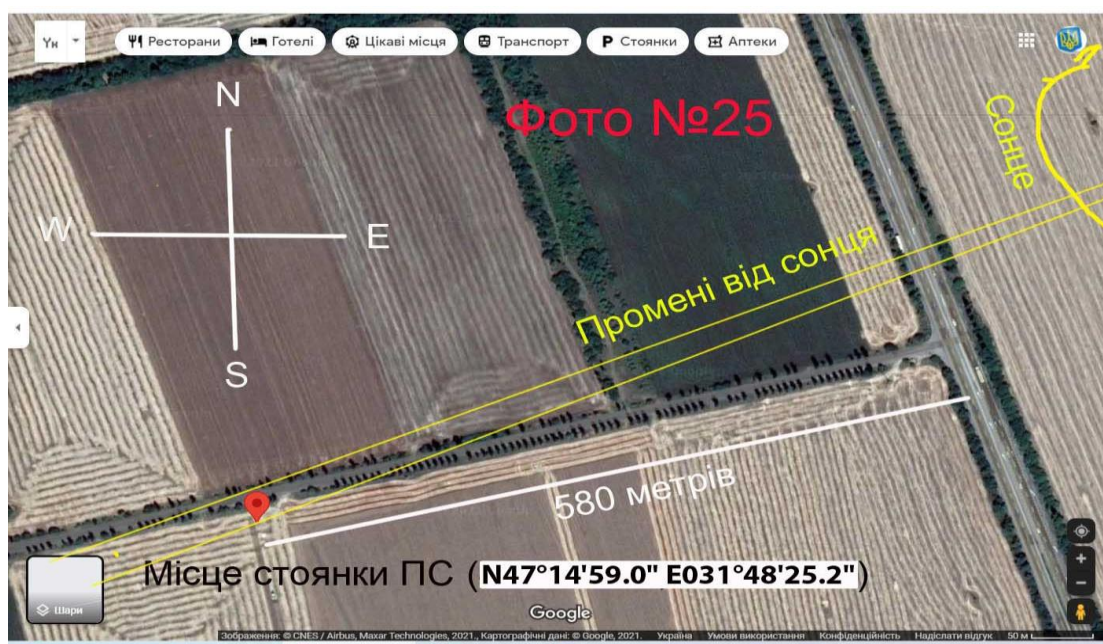
Відстань від стоянки, де знаходився вертоліт, до лісосмуги становила 23 метри. Вертоліт на стоянці розташовувався у зоні затінення від сонця за лісосмугою, як показано на (Фото №25). Перед злетом сонце ховалося за деревами лісосмуги. Схід сонця в районі вильоту відбувся о 02.15 UTC, а сам виліт відбувся безпосередньо о 02.25 UTC. Сонце о 02.24 UTC стояло над горизонтом великим яскравим диском, що схематично зображено на (Фото №25).

На (Фото №25) зі сторони дороги Р06 (Миколаївська область) координати (N47°15'05.3"E031°48'52.3"), зображено приблизний напрямок променів сонця з (Фото №25) видно, що дерева лісосмуги створювали тінь, в результаті чого вертоліт був прихований від сонця високими деревами, при цьому висота дерев лісосмуги сягає 15-20 метрів, як показано на (Фото №26).

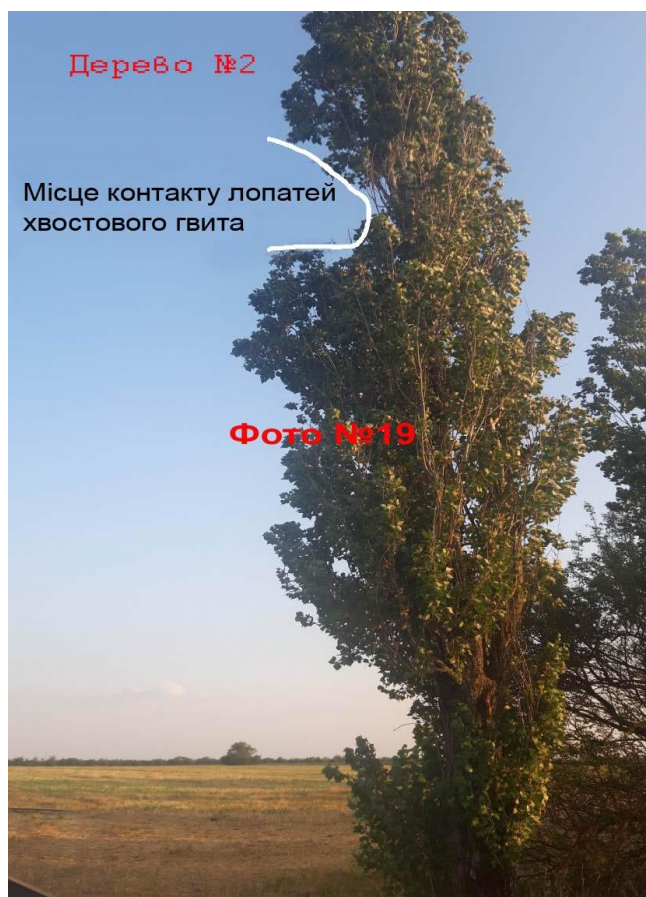
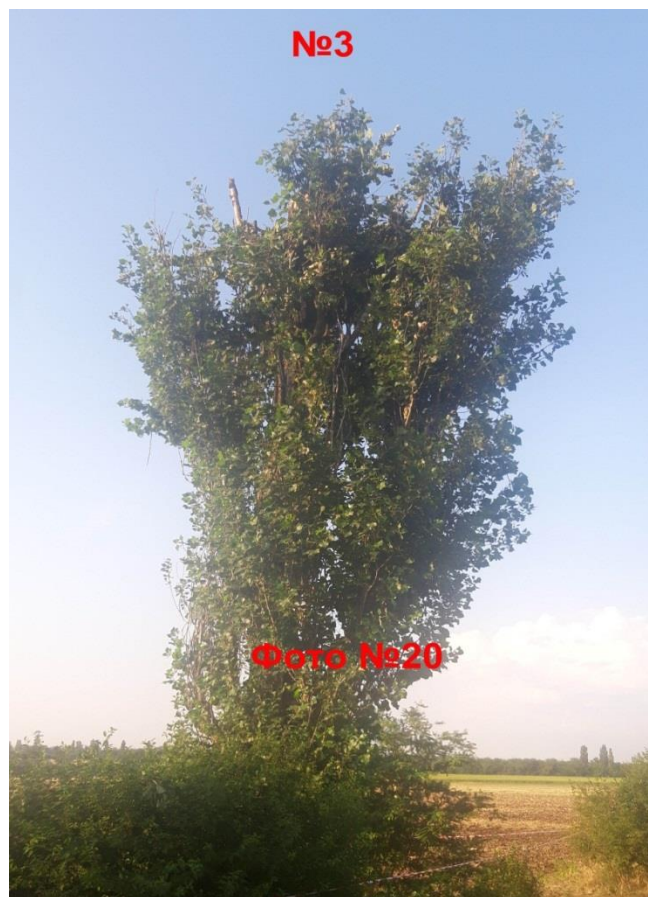
Виходячи з вищезгаданого, ймовірно, після злету вертольоту на висоті близько 5-7 метрів, сонце засліпило пілота. Через сонячні промені на склі неминуче з'являються відблиски від променів сонця, які теж створили перешкоду огляду місцевості, в результаті чого пілот міг втратити орієнтацію в просторі.

Після цього він зачепив лопатями хвостового гвинта гілля дерева №2 на висоті біля 7-9 метрів (Фото №19, Фото №23). Вертоліт розвернуло приблизно на 90° вліво.
