**НАЦІОНАЛЬНЕ БЮРО  
З РОЗСЛІДУВАННЯ АВІАЦІЙНИХ ПОДІЙ ТА ІНЦИДЕНТІВ  
З ЦИВІЛЬНИМИ ПОВІТРЯНИМИ СУДНАМИ**

**ПОСАДКА З ВИМКНЕНИМ ДВИГУНОМ ПІД ЧАС ВИКОНАННЯ  
НАВЧАЛЬНО-ТРЕНУВАЛЬНОГО ПОЛЬОТУ**

## **ОСТАТОЧНИЙ ЗВІТ**

**За результатами розслідування аварії з літаком K-10 «Swift»  
UR-HAP, ТОВ «ЗАХІДНОУКРАЇНСЬКОЇ ШКОЛИ АВІАЦІЇ»,  
що сталася 11.08.2021р. під час навчально-тренувального  
польоту, в районі ЗПМ Цунів.**

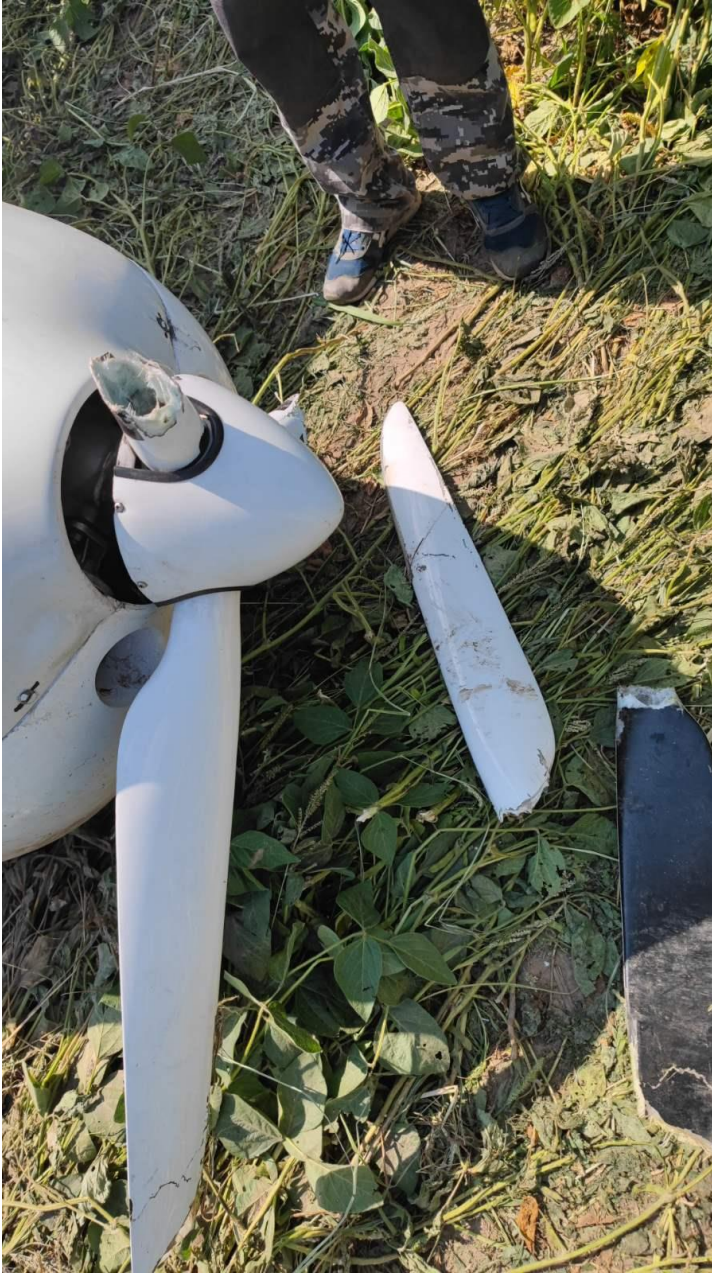
Зруйновано гвинт. Лопаті гвинта лежать біля носової частини літака.

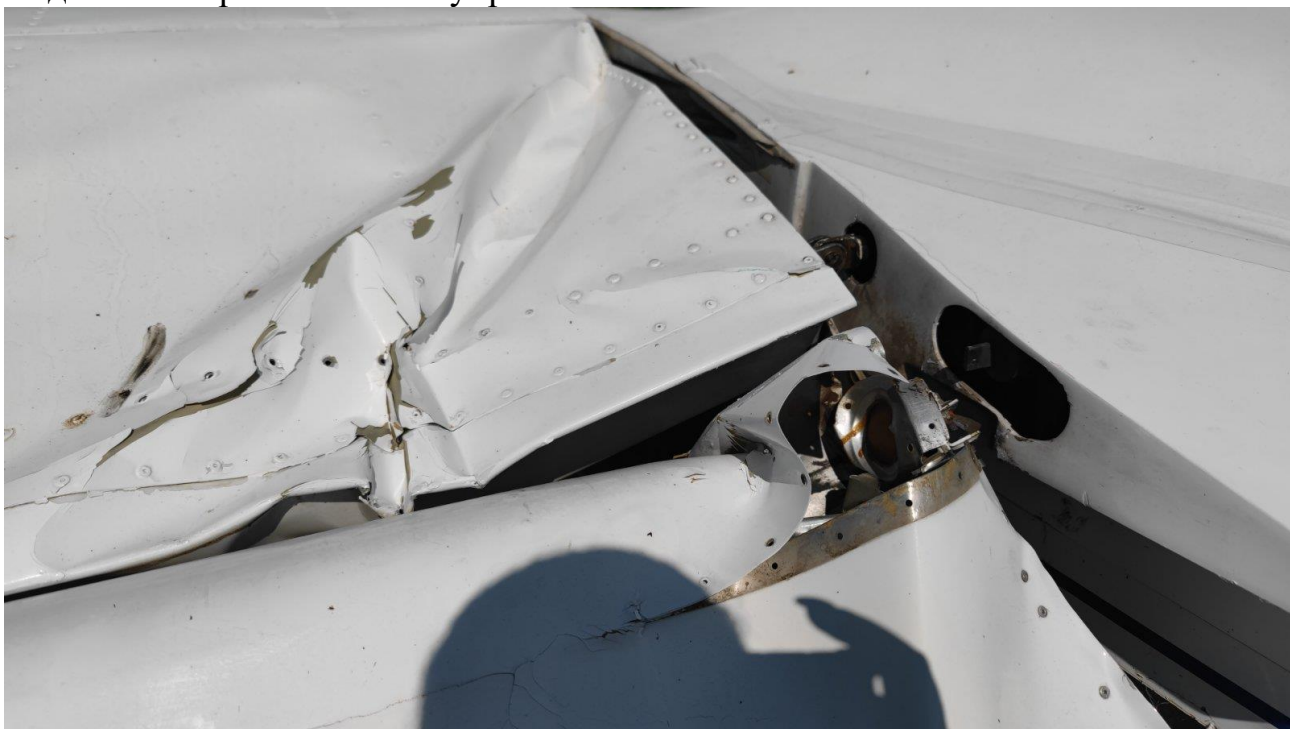
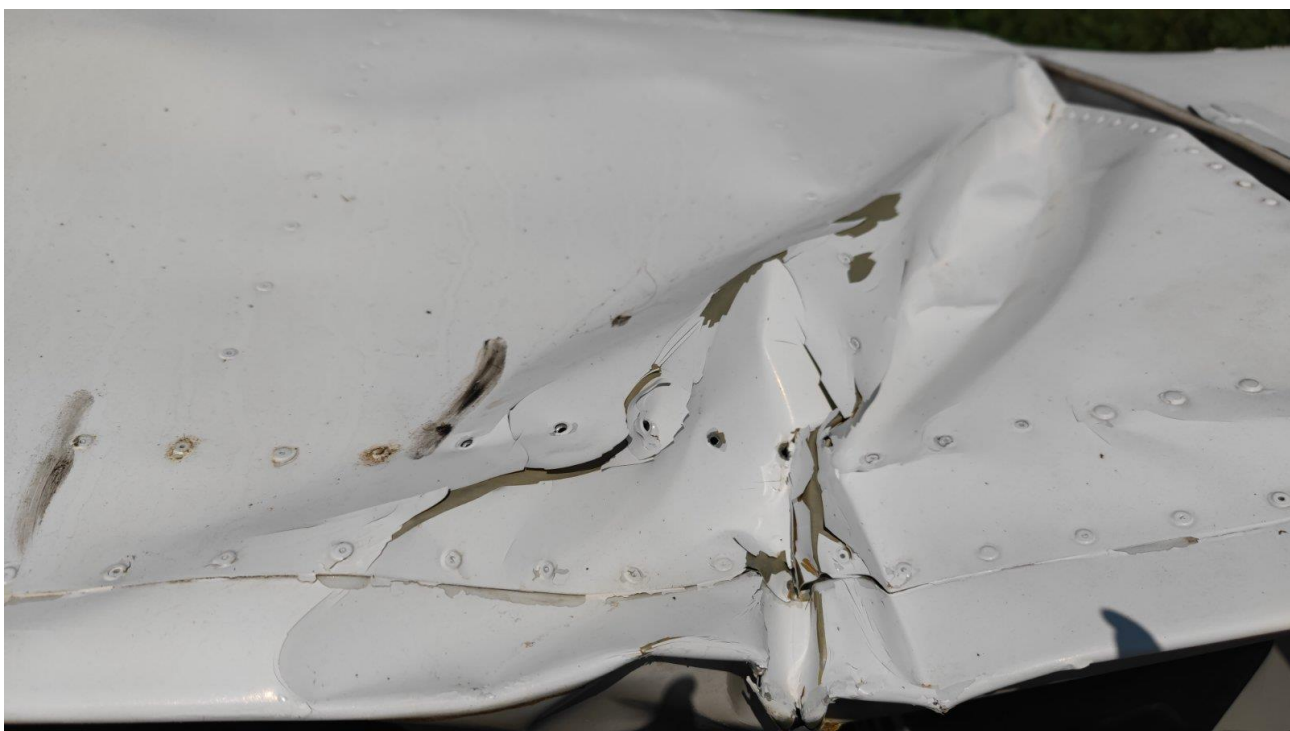
Деформовано кореневу нервюру лівої консолі крила, зміщено ліву консоль крила, пошкоджено паливну магістраль від лівого паливного баку до розхідного баку. Ознак займання не виявлено.

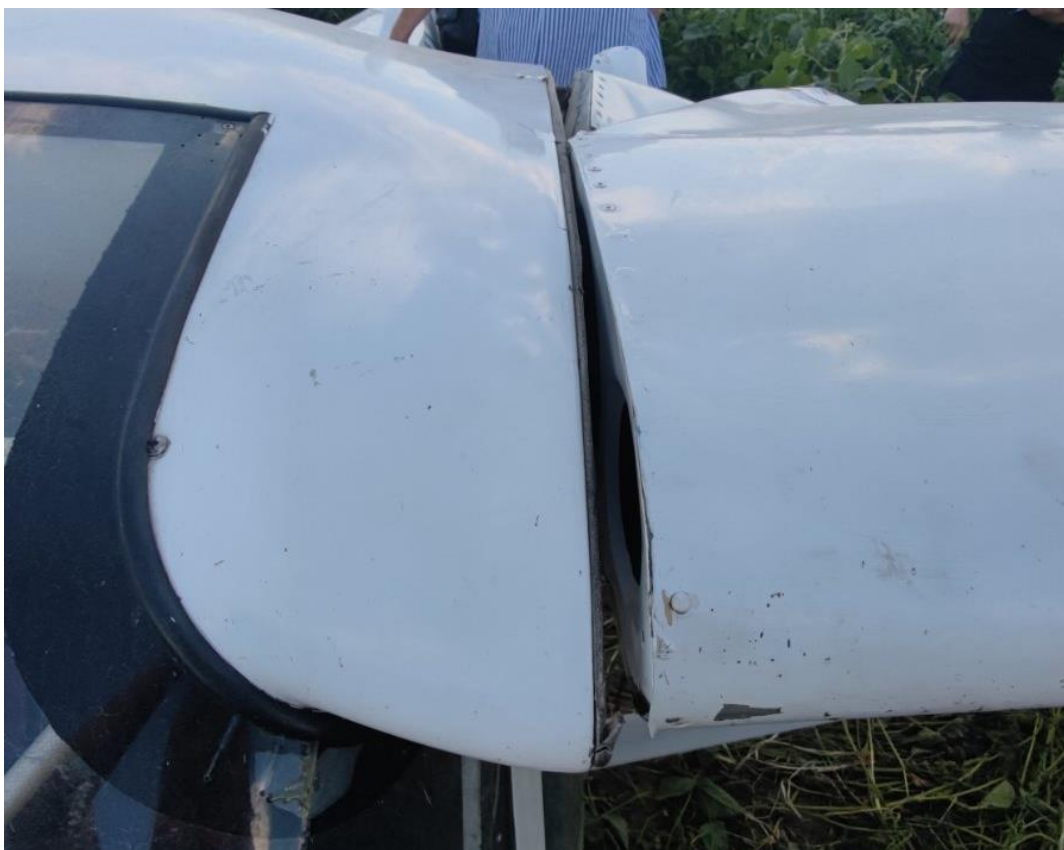
Деформовано верхню обшивку лівої консолі крила, пошкоджено горловину паливного баку. Ознак займання не виявлено.

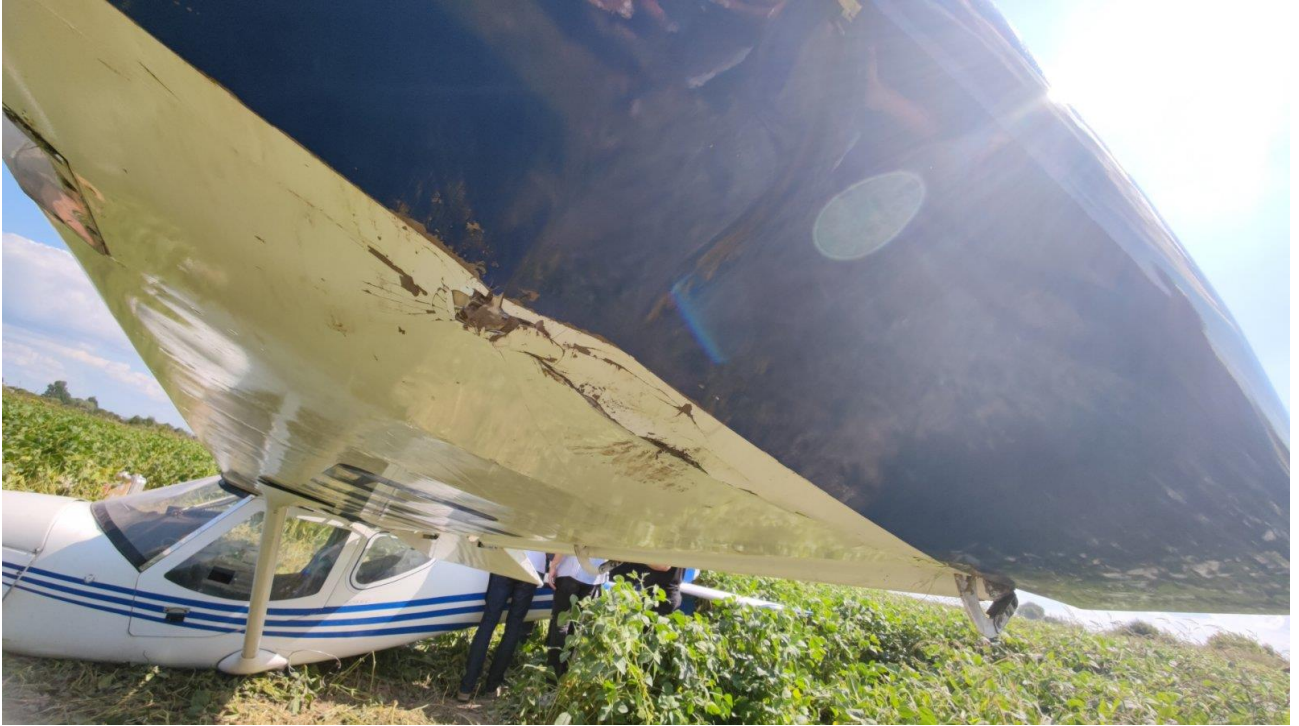
Деформовано нижню обшивку лівої консолі крила

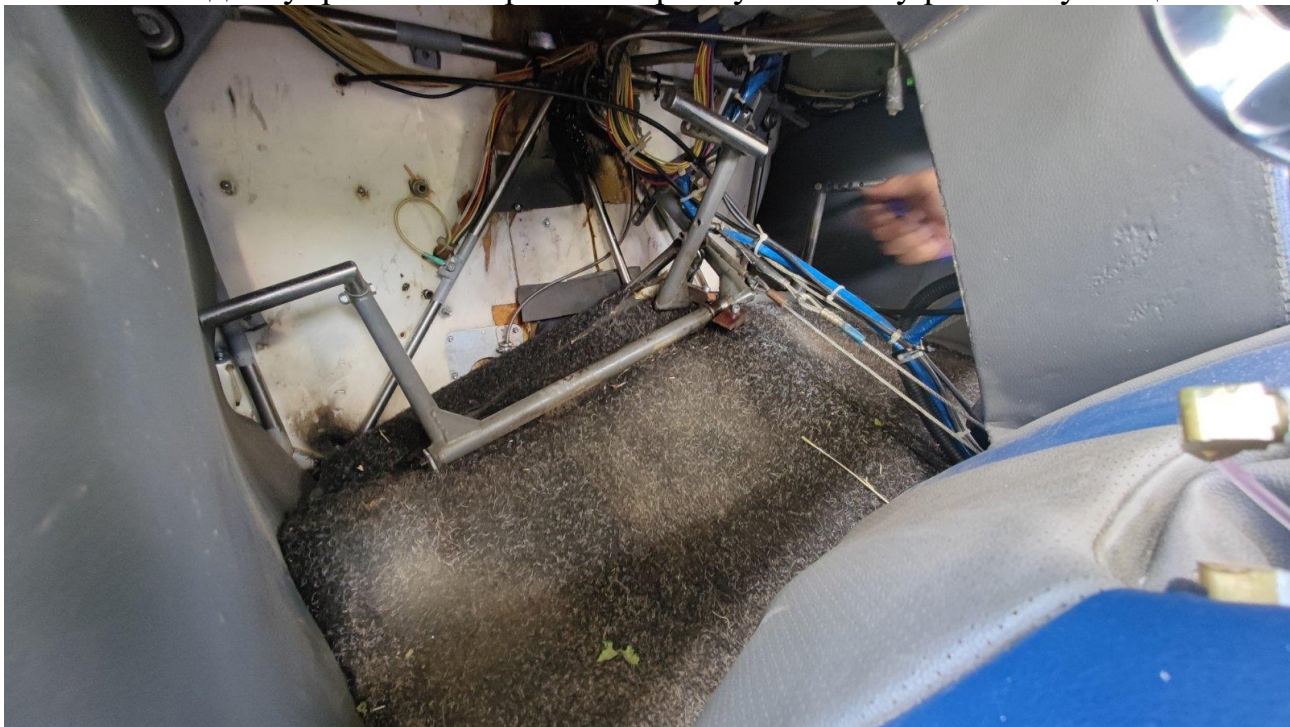
Виламано педалі управління кермом напрямку на правому робочому місці

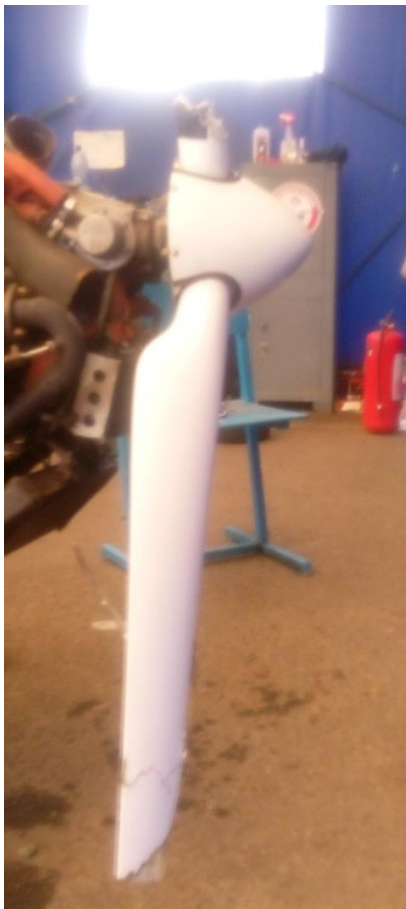
Кок повітряного гвинта цілий. Дві лопаті повітряного гвинта зруйновані до комлевих частин які знаходяться у втулці повітряного гвинта. Одна лопать гвинта зруйнована приблизно на 3/4 довжини. Втулка гвинта видимих ушкоджень не має, але оцінити її стан без розбирання неможливо.

3.1. Повітряний гвинт після таких ушкоджень не підлягає ремонту та підлягає списанню.

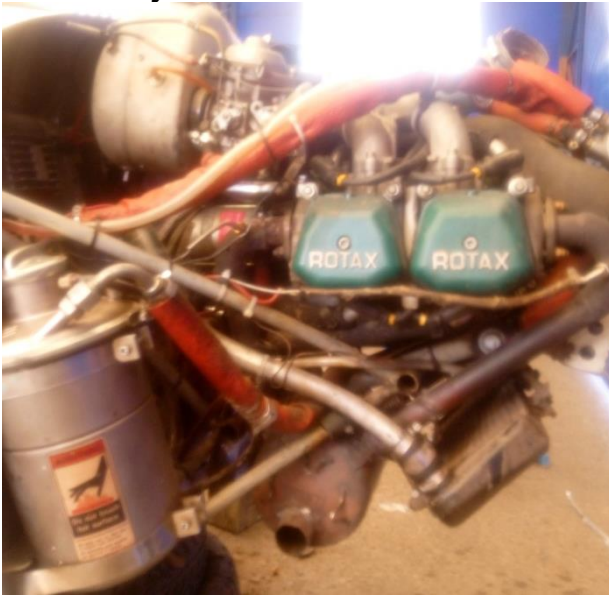
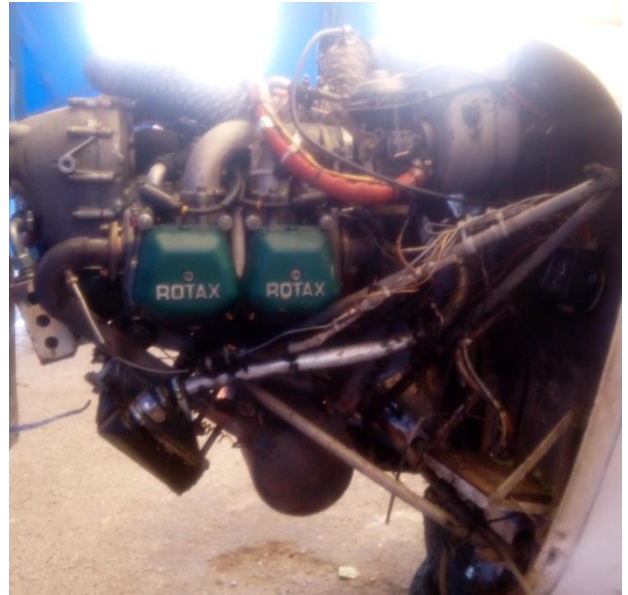
Двигун та системи двигуна видимих ушкоджень не мають. Моторама не має будь яких видимих деформацій. Двигун штатно встановлений на мотораму. Амортизатори двигуна цілі. Трубопроводи та електропроводка двигуна видимих ушкоджень не мають. Радіатори та їх кріплення також не мають видимих ушкоджень.

Незначні ушкодження мають глушник та вихлопна труба та Ресивер K2.01.61.01.000.СБ.

3.2. Двигун, хоч і не має видимих ушкоджень, може бути допущений до подальшої експлуатації після відновлювального ремонту в організації яка має відповідний сертифікат для такого виду ремонтів.

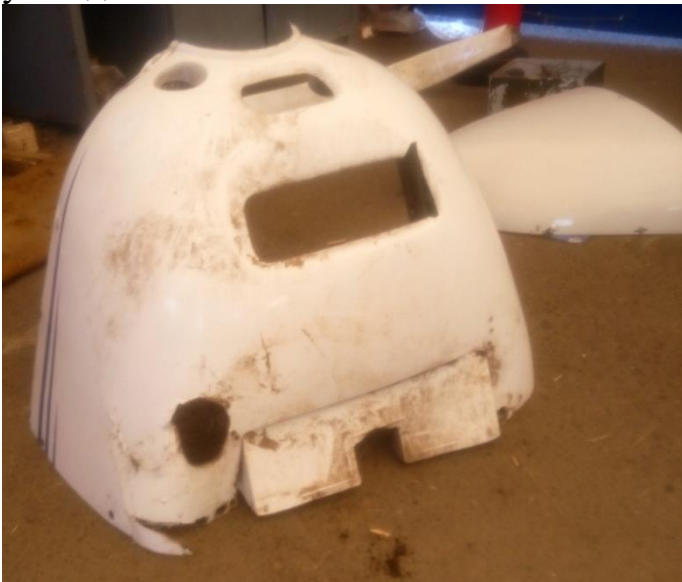
Верхній капот не має ушкоджень, нижній капот має незначні видимі ушкодження в нижній частині.

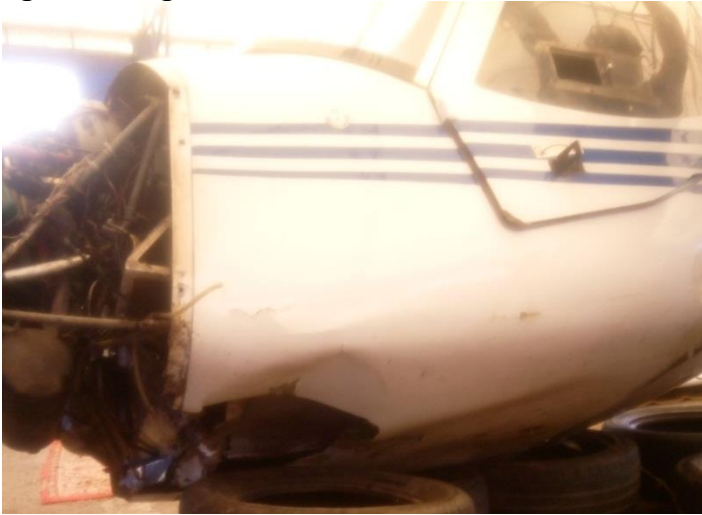
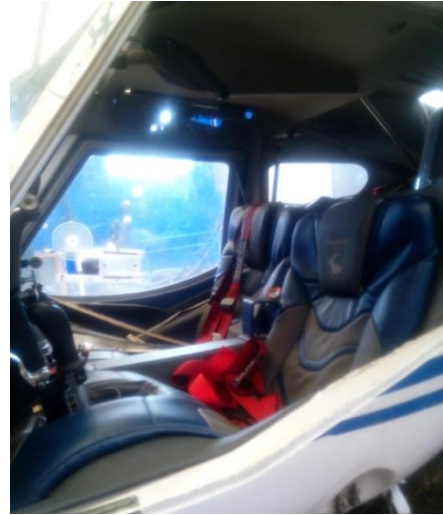
Нижня обшивка фюзеляжу має видимі ушкодження в області кабіни, в інших місцях видимих ушкоджень не виявлено.

Ферма фюзеляжу має ушкодження в передній нижній частині та в частині першого шпангоуту.

Кабіна всередині не має ушкоджень. Крісла, дошка приладів, органи керування, прив'язні ремені цілі.

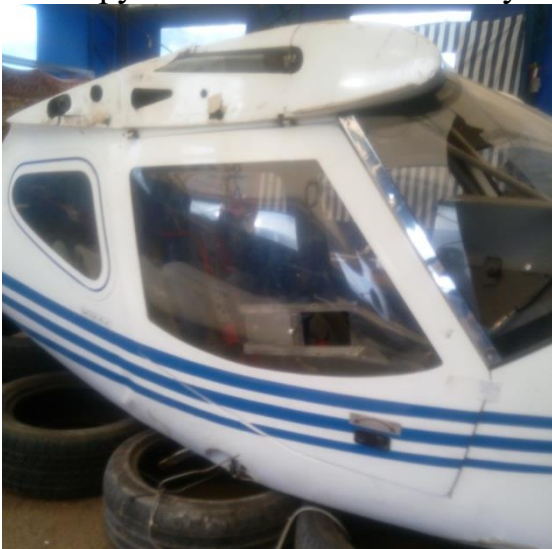
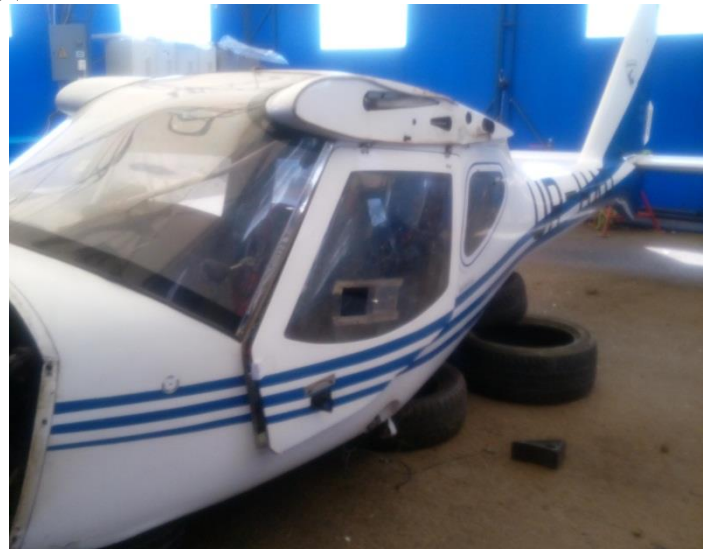
Двері кабіни цілі. Переднє скло зруйноване з правої сторони. Також ліве заднє скло зруйноване. Інші частини ушкоджень не мають.

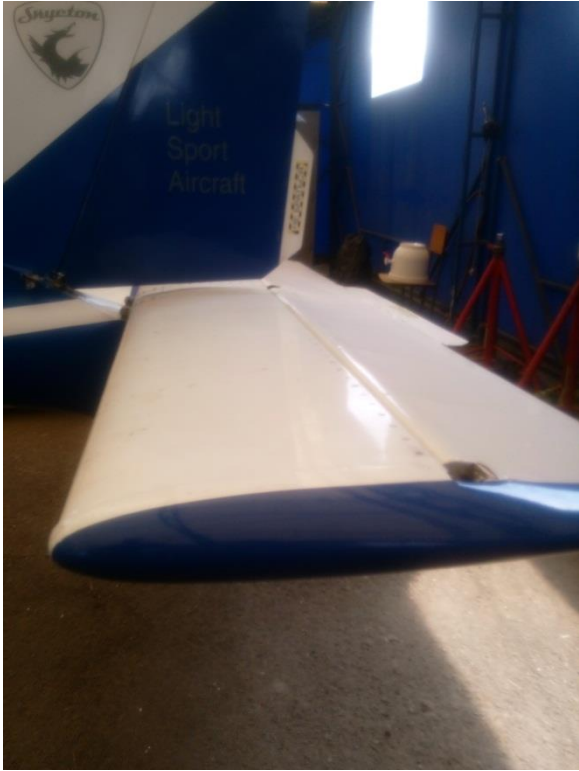
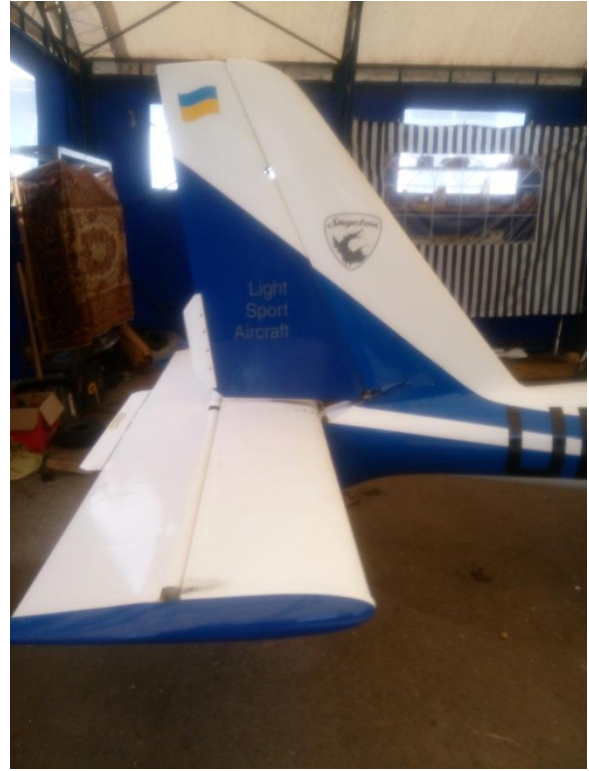
Стабілізатор, кіль, руль висоти та вузли їх кріплення не ушкоджені.

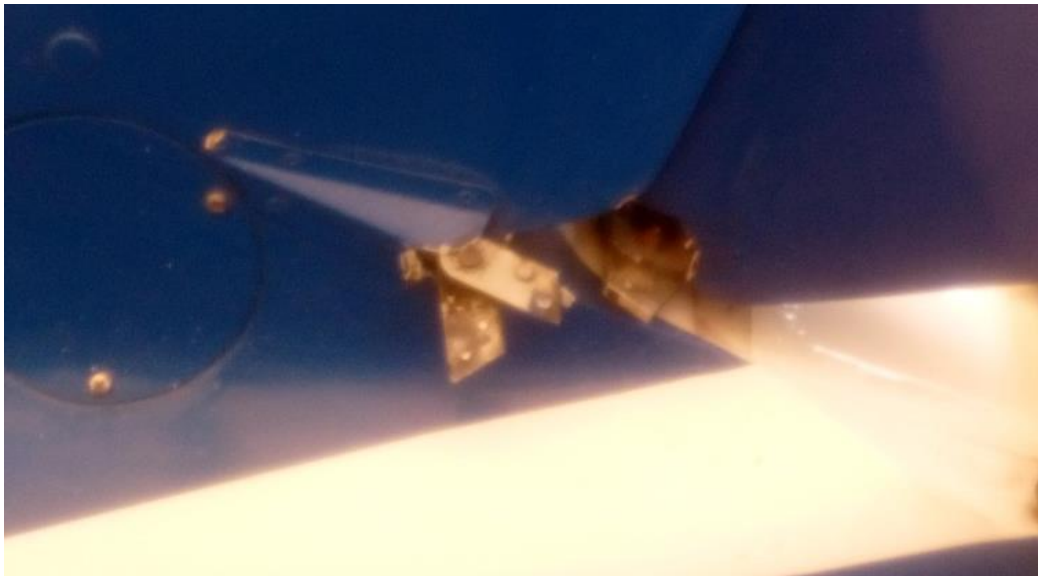
Руль напрямку має ушкодження у вигляді руйнування качалки руля напрямку К2.01.33.06.000.СБ.

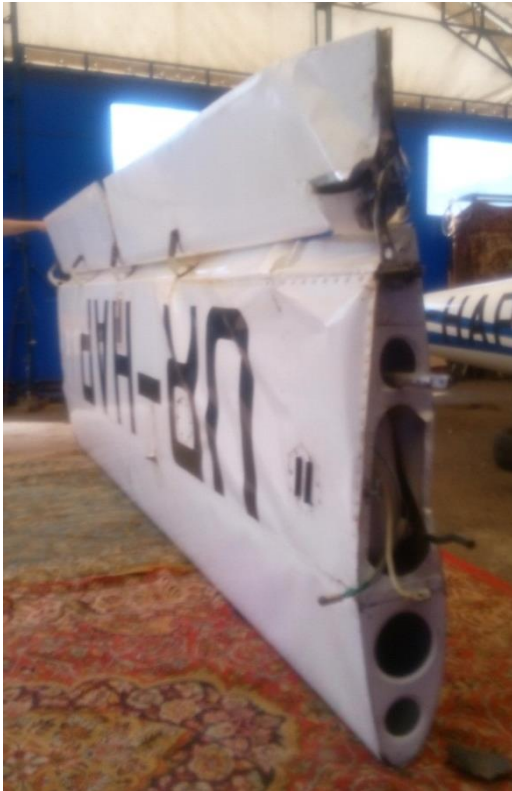
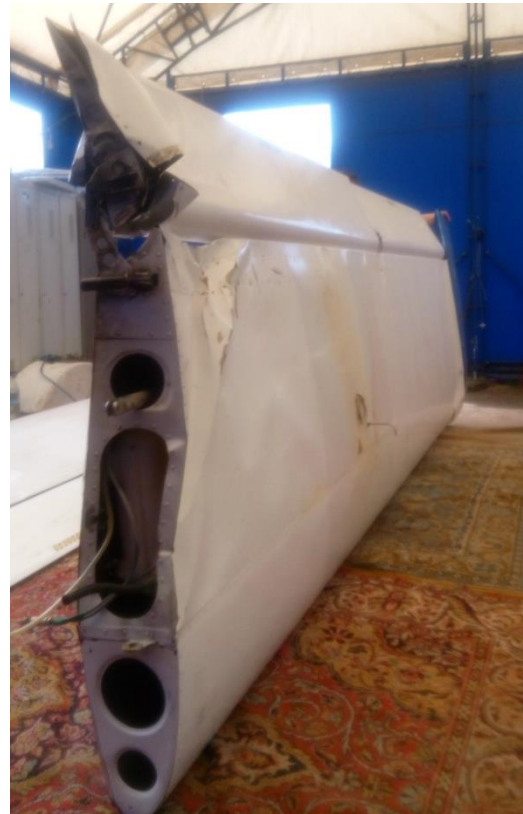
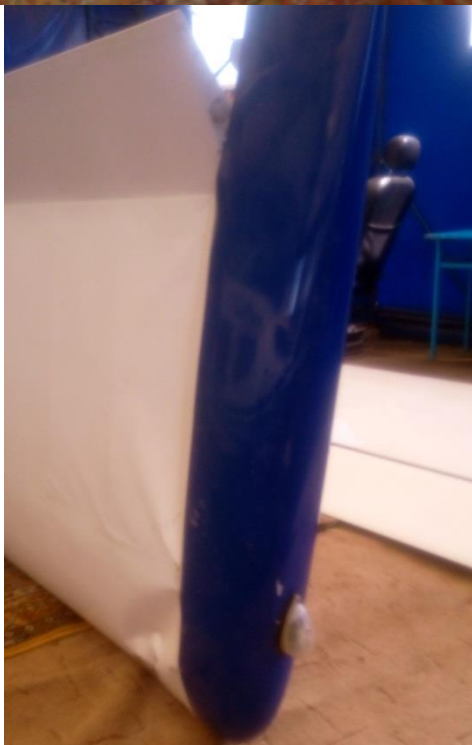
Має видимі ушкодження нервюри №1 K2.01.20.21.000.СБ та нервюри №2 K2.01.20.17.000.СБ, короб K2.01.20.00.007, балочка K2.01.20.02.000.СБ, обшивка верхня K2.01.20.00.014 та нижня K2.01.20.22.000.СБ, носок крила в районі закінцівки K2.01.20.00.001 та сама закінцівка крила K2.01.20.08.000.СБ. Лонжерон крила, вузли кріплення крила та інші частини окрім вищевказаних виглядають неушкодженими.

Закрилок має видимі ушкодження в кореневій частині до нервюри №2.

Елерон не має видимих ушкоджень.

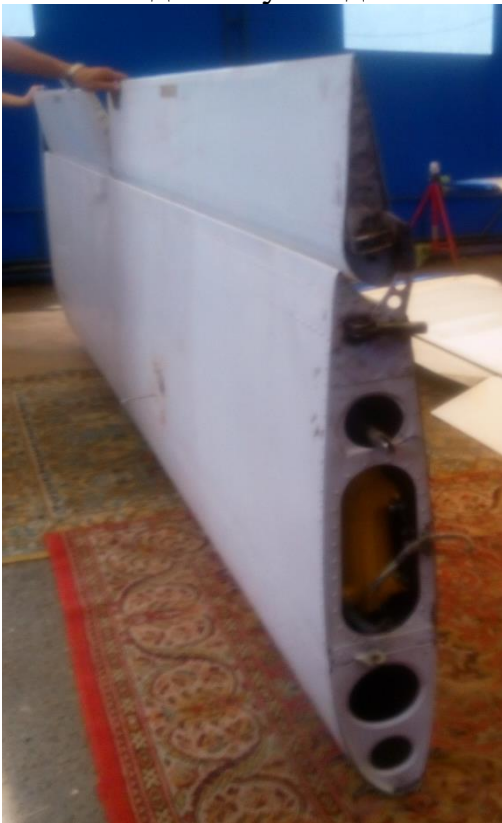
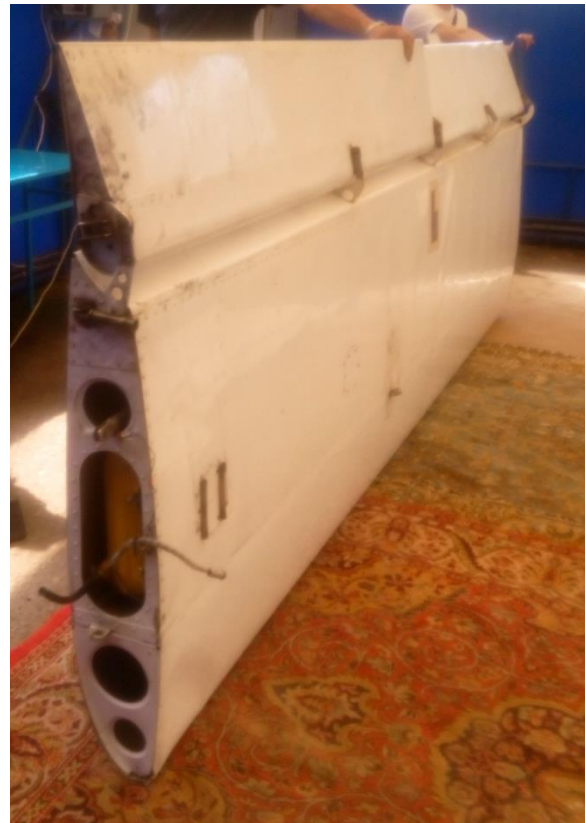
Має незначні ушкодження нервюри носка крила №1 та закінцівки крила. Лонжерон крила, вузли кріплення та інші частини окрім вищевказаних не мають видимих ушкоджень.
