НАЦІОНАЛЬНЕ БЮРО З РОЗСЛІДУВАННЯ АВІАЦІЙНИХ ПОДІЙ ТА  
ІНЦИДЕНТІВ З ЦИВІЛЬНИМИ ПОВІТРЯНИМИ СУДНАМИ

## АНАЛІЗ

СТАНУ БЕЗПЕКИ ПОЛЬОТІВ ЗА РЕЗУЛЬТАТАМИ РОЗСЛІДУВАННЯ ПОДІЙ  
ТА ІНЦИДЕНТІВ З ЦИВІЛЬНИМИ ПОВІТРЯНИМИ СУДНАМИ УКРАЇНИ, ЩО  
СТАЛИСЯ У 2014 РОЦІ

КИЇВ 2015

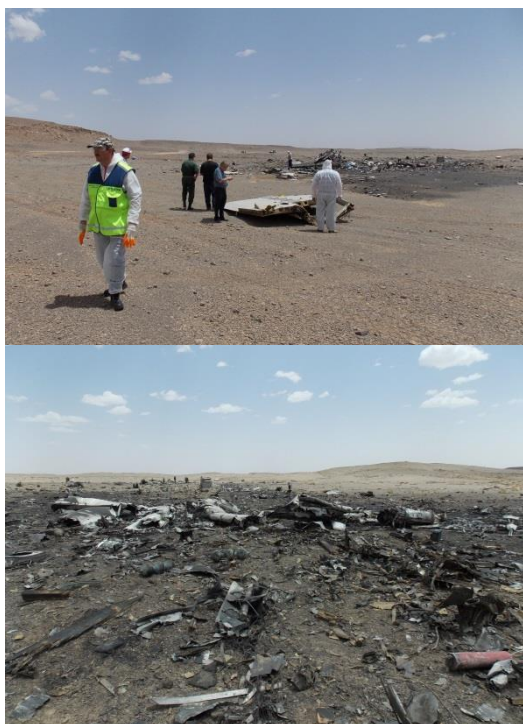
**2.1.1. 30.08.2014** о 01:43 (тут та далі час UTC, якщо не вказано інше) при виконанні рейсу UKL 4061 з перевезення нафтовидобувного обладнання за маршрутом Таманрассет (Алжир) – Малабо (Екваторіальна Гвінея) на літаку Ан-12 UR-DWF авіакомпанії «Україна-Аероальянс», за повідомленням диспетчера служби ОНР аеродрому Таманрассет, через 3 хвилини після зльоту з екіпажем ПС було втрачено зв'язок. Літак зіткнувся з землею поверхнею, зруйнувався та повністю згорів. Внаслідок катастрофи загинули 7 членів екіпажу.

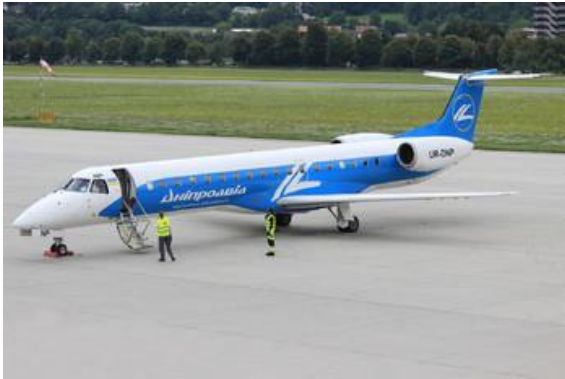
**2.2.1. 08.02.2014** о 19:25 під час виконання рейсу UDN 504 за маршрутом Домодедово-Дніпропетровськ на літаку E-145EP UR-DNP авіакомпанії «Дніпроавіа», під час набору висоти до FL240 спрацювала сигналізація про відмову підшипника генератора № 3 «Generator 3 bearing fail», після чого з'явилося повідомлення про пожежу лівого двигуна «Engine 1 fire». Командир літака прийняв рішення вимкнути двигун та задіяв систему пожежогасіння. Після

локалізації пожежі командир ПС прийняв рішення про повернення на аеродром вильоту. Посадка на аеродромі Домодедово виконана благополучно.

Під час розслідування, комісія встановила, що напруцювання генератора з часу останнього ремонту склало 1980 годин. Наступне планове ТО повинно було проводитись через 2020 годин. Для з'ясування причин відмови, генератор був

відправлений на дослідження до підприємства розробника «SAFRAN Labinal Power System». За результатами дослідження встановлено, що сигналізація про відмову основного підшипника висвітилась за декілька секунд до того, як було отримано попередження про відмову генератора № 3. Згідно з даними ЗОК, сигналізація про пожежу спрацювала через 2,5 хвилини після спрацювання сигналізації про відмову генератора. Виходячи з доведених робочих параметрів та безпрецедентним ступенем пошкодження після руйнування заднього допоміжного підшипника, можливість руйнування заднього допоміжного підшипника генератора № 3 протягом декількох хвилин після поломки заднього основного підшипника генератора є неймовірною. Вірогідною є ситуація, при якій датчик відмови заднього основного підшипника не спрацював і не видав сигнал про поломку основного підшипника (ADE) в момент, коли це сталося. У такій ситуації основний підшипник, після відмови, передав свою функцію допоміжному підшипнику, який протягом багатьох годин працював з підвищеним навантаженням доки не зруйнувався, внаслідок чого спрацював датчик відмови заднього основного підшипника.

Сигнал про відмову підшипника міг бути викликаний відокремленням дротів датчика ADE, або перемінним контактом датчика відмови основного переднього підшипника (DE). Після цього задній допоміжний підшипник зламався, що незабаром призвело до поломки генератора.

Згідно з висновками комісії, причиною серйозного інциденту, пожежі лівого двигуна в польоті, стало руйнування з подальшим займанням генератора №3 лівого двигуна та спрацюванням сигналізації про пожежу двигуна № 1. Руйнування генератора сталося внаслідок руйнування заднього основного підшипника через його тривалу експлуатацію у пошкодженному стані, та не спрацювання сигналізації про відмову.

- з льотним складом ПС Е-145 провести повторне вивчення керівництва з льотної експлуатації щодо дій екіпажу при виникненні пожежі двигунів;
- при виконанні тренувань на тренажері ПС Е-145 по діях при відмовах, що пов'язані з раптовими відмовами систем ПС та пожежею двигунів на різних етапах польоту, звернути увагу на виконання відповідних процедур згідно QRH, що потребують оперативного реагування екіпажу по пам'яті.
- На всьому парку ПС Е-145 авіакомпанії на найближчому А-check виконати разову перевірку кріплення хомутів генераторів.
- У випадку виникнення повідомлення «Gen Brg Fail» рекомендується здійснити заміну генератора в найбільш можливий короткий термін.

- внести зміни в керівництво з технічного обслуговування генератора (CMM), що стосується перевірки ланцюгів датчиків відмови основних підшипників DE Bearing Sensor та ADE Bearing Sensor зі сторони печатної плати після збирання генератора при виконанні капітального ремонту (Overhaul)
- видати Сервісний бюлетень щодо заміни датчиків відмови основних підшипників DE Bearing Sensor та ADE Bearing Sensor до 2007 року випуску на датчики, які були виготовлені після 2007 року.

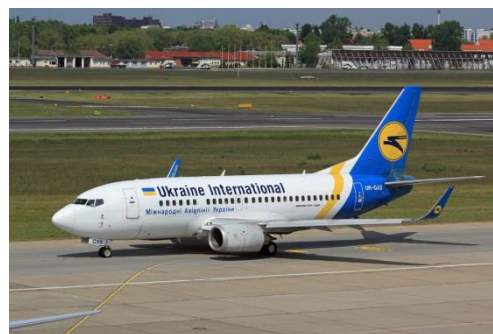
**2.2.2. 15.04.2014** о 9:40 при виконанні рейсу АUI 471 за маршрутом Бориспіль-Цюрих на літаку Б-737-500 UR-GAS авіакомпанії «Міжнародні Авіалінії України», під час польоту на ешелоні FL360 відбулася розгерметизація кабіни ПС, що призвело до зростання висоти в кабіні та спрацювання світлової сигналізації «Bleed Trip OFF», після чого спрацювали сигналізації «Cabin Altitude Warning Horn» та «Cabin Altitude». Екіпаж виконав процедуру QRH NNC 2.10 «Cabin Alt Warning Or Depressurization» та використав кисневі маски. Висота в кабіні продовжувала зростати та досягла значення 13500 футів. Екіпаж виконав аварійне зниження і продовжив політ до аеропорту призначення на безпечній висоті. Посадку в аеропорту Цюрих було виконано благополучно.

Під час проведення розслідування, комісія встановила, що одна з керуючих трубок ліній керуючого тиску на керуючому клапані повітряного охолоджувача не була затягнута належним чином, що призвело до припинення подачі повітря від двигуна № 2 та загоряння табло «Bleed Trip OFF» у кабіні пілотів. При перевірці працездатності системи наддуву ПС було виявлено заклинення клапану випуску повітря у відкритому положенні. Також було виявлено, що при ввімкненні перемикача вентилятора внутрішньої циркуляції повітря в положення AUTO, передній клапан випуску повітря не закривався з причини виходу з ладу реле K11.

Згідно з висновками НБРЦА, причиною серйозного інциденту (розгерметизації пасажирського салону у польоті, а також ситуація, при якій виникла потреба аварійного використання членами льотного екіпажу кисню), стало припинення подачі повітря від двигуна № 2 через ослаблення керуючої трубки до керуючого клапану повітряного охолоджувача та неможливість підтримувати потрібний тиск у кабіні ПС системою подачі повітря тільки з одного двигуна з причини повністю відкритого положення переднього клапану випуску повітря через відмову реле K11 системи кондиціонування.

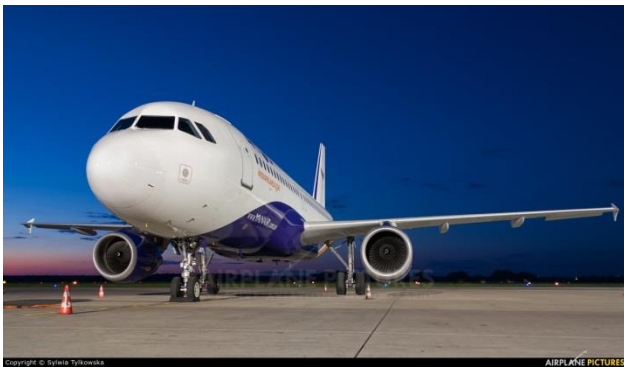
**2.2.4. 06.08.2014** о 10:50 при виконанні рейсу ELO 6242 за маршрутом Анталія-Познань на літаку A-320 UR-CME авіакомпанії «ЯнЕйр», під час польоту на ешелоні 340 сталася відмова системи відбору повітря від правого двигуна при деактивованому по DMI клапані регулювання тиску лівого двигуна. Відмова системи відбору повітря призвела до падіння тиску в гермокабіні, зниження ПС до безпечної висоти та запуску ДСУ для підтримання безпечного тиску в кабіні.

Командир ПС прийняв рішення виконати посадку на найближчому аеродромі Бургас (Болгарія).

В ході розслідування комісія встановила, що при виконанні попереднього рейсу, що проходив за маршрутом Катовіце-Анталія, під час польоту на крейсерському ешелоні сталася відмова системи відбору повітря

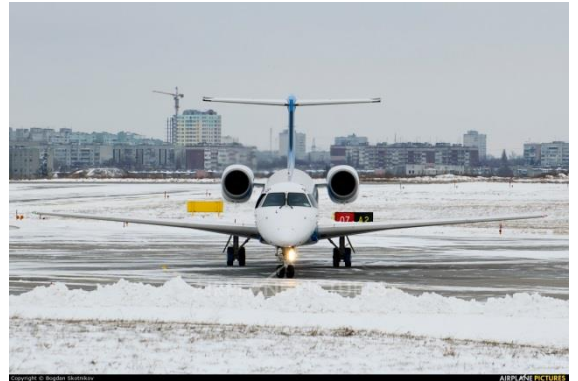
**2.2.5. 29.12.2014** о 19:15 при виконанні рейсу UDN 203 за маршрутом Дніпропетровськ-Львів на літаку E-145LR UR-DPB авіакомпанії «Дніпроавіа», під час розбігу по засніженій ЗПС, літак потрапив в сніговий намет з тенденцією розвороту вправо та зниженням швидкості розбігу. Командир ПС прийняв рішення припинити зліт. Після зупинки літака, екіпаж спробував розвернутися на ЗПС на 180°, що призвело до повного застрягання літака в снігу, а рух ПС на власній тязі був неможливим. Для евакуації літака із снігових наметів на ЗПС, екіпаж викликав буксир. В процесі очікування буксиру екіпаж вимкнув двигуни, а для забезпечення живлення літака, запустив ДСУ. Через кілька секунд на дисплеї EICAS пілоти побачили повідомлення про задимлення туалету «Lavatory Smoke» та отримали доповідь від бортпровідника про наявність диму в пасажирському салоні. Командир ПС прийняв рішення виконати аварійну евакуацію пасажирів. Після висадки пасажирів екіпаж здійснив огляд салону і зовнішнього стану літака. Осередків займання виявлено не було.

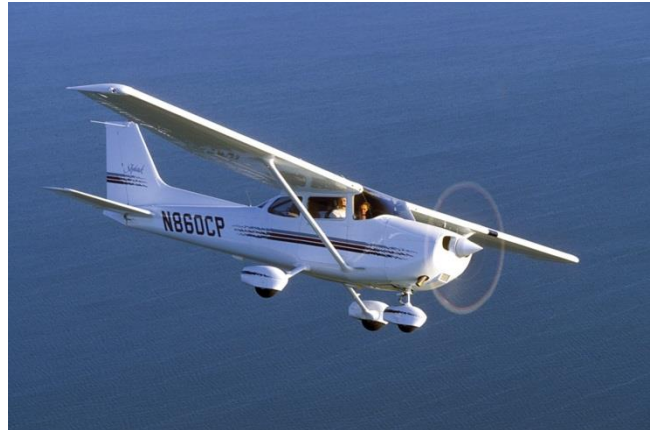
**2.3.1. 07.08.2014** о 05:14, вдень, у візуальних метеорологічних умовах, під час польоту за ПВП літака Cessna 172R UR-PTI за маршрутом Жуляни-Майське, повітряне судно відхилилося від запланованого маршруту та без дозволу і контролю з боку органів ОПР увійшло до Бориспільської диспетчерської зони (CTR). У цей час літак Б-737-900 UR-PSJ авіакомпанії «Міжнародні Авіалінії України», що виконував рейс AUI 518 за маршрутом Тбілісі-Бориспіль, здійснював заходження на посадку на аеродромі Бориспіль. Несанкціонований та неконтрольований політ літака Cessna 172R у диспетчерській зоні призвів до перетинання ним посадкового курсу ЗПС-36R аеродрому Бориспіль та небезпечного зближення з літаком Б-737. Внаслідок зближення, на літаку Б-737 спрацювала бортова система попередження зіткнень (TCAS) в режимі «RA» з видачею команди на набір висоти. Згідно з даними наземних засобів об'єктивного контролю, мінімальна горизонтальна відстань між двома ПС склала 0,1 морської милі, а вертикальна відстань 300 футів. Після завершення маневру ухилення від зіткнення, літак Б-737 виконав вихід на друге коло та здійснив успішну посадку на аеродромі Бориспіль.

Під час розслідування комісією було встановлено, що пілот літака Cessna 172R планував вихід з диспетчерської зони аеродрому Жуляни над населеним пунктом Віта Поштова. Такий маршрут унеможлиблював потрапляння літака до диспетчерської зони аеродрому Бориспіль. Проте, під час підготовки до вильоту, пілот літака Cessna 172R запитав у диспетчера АДВ Жуляни дозвіл змінити точку виходу з контрольованої зони Жулян з Віти Поштової на Вишеньки. У зв'язку з тим, що населений пункт Вишеньки знаходиться за межами диспетчерської зони, диспетчер дав вказівку розраховувати вихід з диспетчерської зони Жулян на траверзі населеного пункту Гнідин. Після зльоту екіпаж отримав вказівку набирати висоту 1300 футів з виходом з диспетчерської зони на траверзі н.п. Гнідин. Згідно з протоколом взаємодії АДВ Жуляни і АДВ Бориспіль, пункт Гнідин є точкою передачі контролю між аеродромними диспетчерськими органами Жулян і Борисполя. Під час навігації, пілот літака Cessna 172R замість аеронавігаційної карти для польотів за ПВП використовував карту GPS, що не дозволило йому виявити заданий диспетчером населений пункт Гнідин. Внаслідок цього пілот продовжив виконання польоту у напрямку диспетчерської зони Борисполя, замість маршруту, який був встановлений планом польоту та допустив несанкціоноване входження у контрольований повітряний простір.

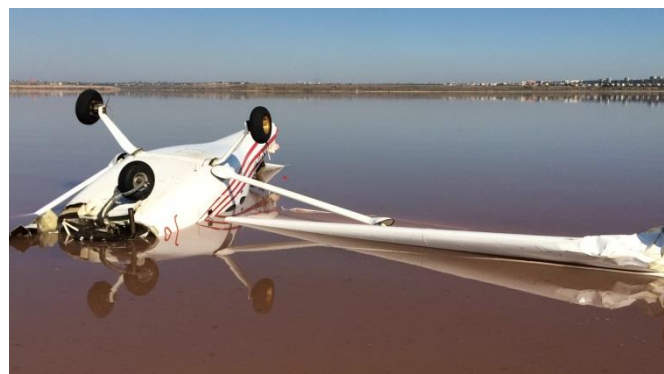
**3.1.2. 11.10.2014** об 11:06, при виконанні учбово-тренувального польоту по колу в районі ЗПМ «Гідропорт», Одеської обл., на літаку K-10 Swift UR-TAT, що належить приватній особі, під час виконання маневру зниження для уникнення зіткнення зі зграєю птахів, сталося зіткнення літака з водною поверхнею

лиману Куяльник. Внаслідок зіткнення з водою літак був зруйнований, пілот літака отримала травми та була доставлена в лікарню. Інша особа, що перебувала на борту ПС тілесних ушкоджень не отримала.

Комісія з розслідування встановила, що після зльоту та виконання першого розвороту літак вийшов з кола польотів для продовження аеровізуального польоту на висоті 50 м. Перебуваючи на траверзі ЗПС, пілот побачила прямо по курсу польоту зграю птахів, яка рухалась вгору. З метою уникнення зіткнення зі зграєю, пілот прийняла рішення виконати маневр зниження. У зв'язку з відсутністю вітру та гладкою поверхнею води лиману Куяльник, пілот помилилася в оцінці відстані до поверхні води та допустила контакт шасі літака з водою. Внаслідок контакту з водою літака скапотував та затонув.

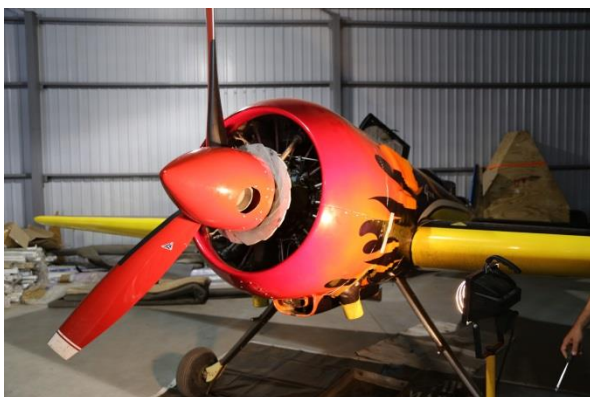
**3.2.1. 23.08.2014** о 14:13 при виконанні тренувального польоту, за програмою підготовки до змагань, над ЗПМ «Гідропорт» на літаку Су-31М UR-TOP, що експлуатується аероклубом «Одеса», під час виконання керованої «бочки» з набором висоти, на висоті 400 м та швидкості 280-300 км/год пілот відчув раптову, сильну вібрацію вибухового характеру. Пілот знизив режим роботи двигуна, перевів літак у кабрування та виявив відрив лопаті повітряного гвинта. Після цього, пілот вимкнув двигун та благополучно здійснив посадку на ЗПС-30, повідомивши про подію керівника польотів. Внаслідок вимушеної посадки пілот травм не отримав.

Під час проведення первинного огляду літака після приземлення, було зафіксовано відсутність однієї лопаті повітряного гвинта. Комісія також виявила пошкодження деяких елементів двигуна, що сталися внаслідок значної амплітуди його коливання через дисбаланс повітряного гвинта після відриву лопаті. Після проведення досліджень та вивчення їх результатів з'ясувалось, що причиною

відриву лопаті від втулки гвинта стало недотримання виробником технології виготовлення анкерних болтів кріплення дерев'яної лопаті до металевого стакану. За рекомендацією НБРЦА, підприємством виробником повітряних гвинтів було відкликано з експлуатації п'ять гвинтів на яких використовувалися аналогічні болти.

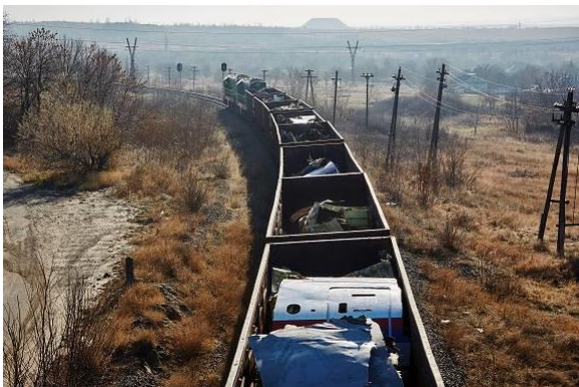
**16.1.1 17.07.2014** о 13:20, при виконанні рейсу MAS 17 за маршрутом Амстердам (Нідерланди) – Куала-Лумпур (Малайзія) на літаку В-777-200 9М-MRD авіакомпанії «Malaysia Airlines», під час польоту у Дніпропетровському РПП, в районі навігаційної точки ТАМАК, на радіолокаційному дисплеї диспетчера Дніпропетровського РДЦ зникла відмітка від повітряного судна та був втрачений радіозв'язок з екіпажем літака. В цей час, за повідомленням очевидців, в районі с. Грабове, Донецької області, спостерігалось падіння з неба уламків літака. В наслідок катастрофи загинуло 298 людей.

Розслідування катастрофи проводить комісія Ради з безпеки на транспорті Королівства Нідерланди за участю уповноважених представників України, Великобританії, Німеччини, Австралії, Франції, Італії, США, Малайзії.
