Національне бюро з розслідування авіаційних подій та інцидентів з цивільними  
повітряними суднами  
(НБРЦА)

08/2021

# Інформаційний Бюлетень

## Стан безпеки польотів цивільних ПС в Україні у серпні 2021 року

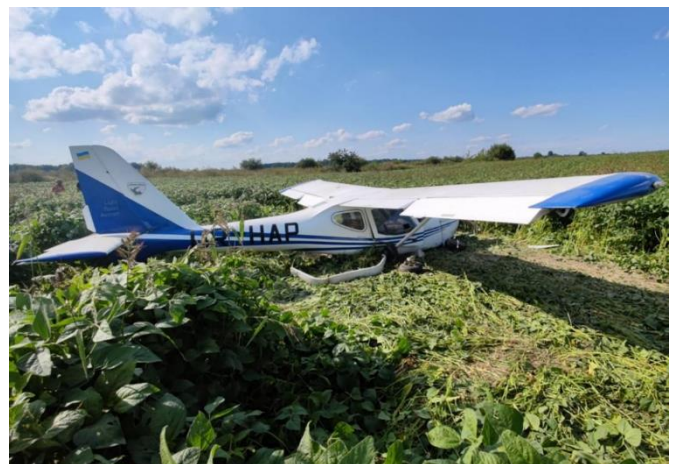
**5.2.1. 11.08.2021** о 07:48 при виконанні навчально-тренувального польоту, з метою відпрацювання імітації відмови двигуна в районі ЗПМ «Цунів» на літаку K-10 «Swift» UR-HAP, що експлуатується ТОВ «Західноукраїнська школа авіації», в районі другого розвороту прямокутного маршруту, під час виконання перерваної вправи для набору висоти по колу КПС запідозрив часткову втрату потужності двигуна та прийняв рішення на виконання посадки на майданчик підібраний з повітря. Внаслідок вимушеної посадки літак був частково пошкоджений. Екіпаж літака (КПС – пілот-інструктор та курсант) не постраждав.

Розслідування аварії триває.

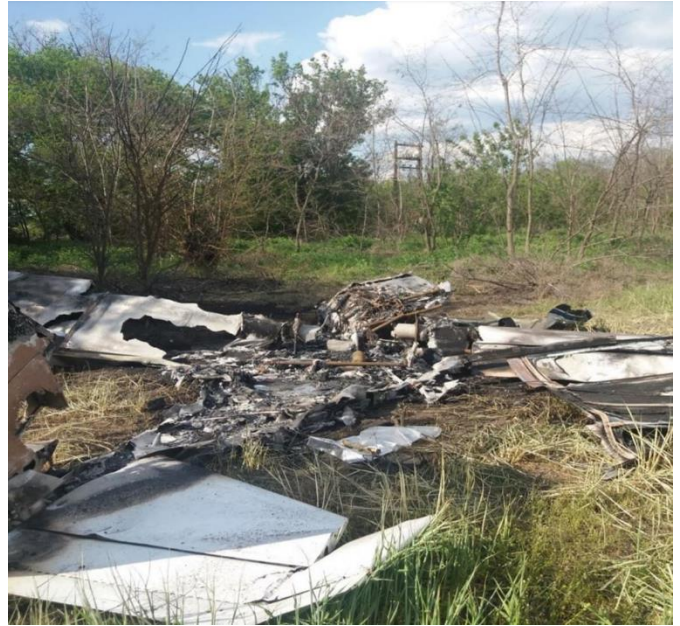
**5.1.1. 01.05.2020** о 16:20 (за Київським часом) при виконанні приватних польотів по колу в районі ЗПМ «Кам'янка» (м. Дніпро) на літаку Grumman AA-5 UR-DCJ, власник та експлуатант приватна особа, після зльоту, на дійсній висоті 30 – 40 метрів, вірогідно, сталося вимкнення двигуна. Пілот-інструктор, який пілотував літак, виконав різкий розворот вліво з великим креном, вірогідно з метою посадки на ЗПМ вильоту з курсом зворотнім злітному. Після розвороту літак втратив швидкість та великим кутом зіткнувся з землею. Спостерігаючи падіння літака його власник та начальник ЗПМ, миттєво виїхали на місце авіаційної події. Вони евакуювали пілотів та надали їм первинну допомогу. В цей час на літаку почалася пожежа. Внаслідок події пілоти загинули.

Згідно з результатами розслідування найбільш імовірною причиною катастрофи літака Grumman AA-5 UR-DCJ стала відмова двигуна на етапі набору висоти після зльоту, через повне випрацювання палива з правого паливного баку.

**Супутніми факторами стали:**

- Неналежний контроль за витратою палива з різних баків, що призвело до несвоєчасного переключення паливного крану з правого баку на лівий;
- Прийняття пілотуючим пілотом рішення на повернення на аеродром вильоту, не зважаючи на низьку висоту, замість виконання вимушеної посадки перед собою.

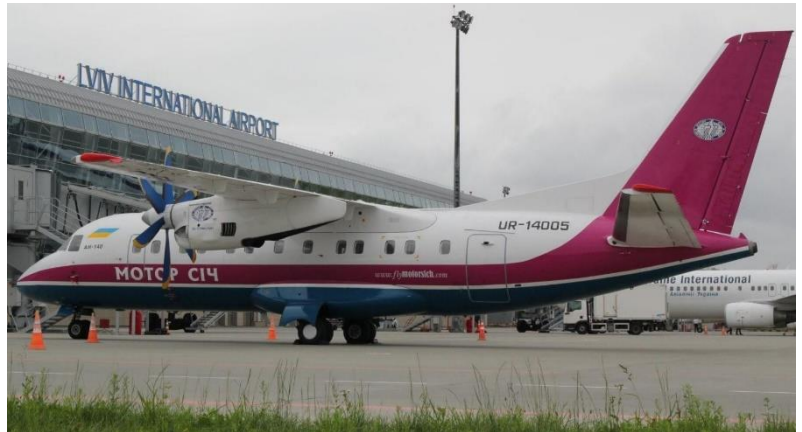
**5.2.1. 05.04.2021** о 15:35 при виконанні рейсу MSI 317/318 за маршрутом Запоріжжя - Мінськ (Білорусь) - Запоріжжя на літаку Ан-140 UR-14005, ПАТ «Мотор Січ», під час польоту за маршрутом на ешелоні FL 190, над аеронавігаційною точкою «BORAT» спрацювала сигналізація про відмову двигуна № 2.

Проконтролювавши параметри двигуна та зафіксувавши падіння температури газів та зменшення обертів повітряного гвинта, екіпаж прийняв рішення зафлюгувати гвинт. Після цього екіпаж встановив код відповідача «7700» та вийшов на зв'язок з диспетчером сектору BV1 Київського РДЦ, задекларував аварійну ситуацію та повідомив про прийняте рішення здійснити посадку на запасному аеродромі «Київ» (Жуляни). Посадка на ЗПС 08 аеродрому «Київ» (Жуляни) виконана благополучно, допомоги з боку аварійно-рятувальних підрозділів екіпаж не потребував.

Згідно з результатами розслідування причиною інциденту – відмова двигуна в польоті на літаку Ан-140 UR-14005 авіакомпанії «Мотор Січ», стало збільшення перехідного опору роз'єму Х1 РЭД-2000 через потрапляння вологи та виникнення корозії на ніжках відповідно - зменшення напруги на виконавчий клапан подачі палива в НР-2000 (насос-регулятор) та його вимкнення.

Після посадки ПС були виконані роботи за формою ТО «ВС+А2+ОС+доп.роботи», карта-наряд 1013. Виконано замір параметрів роботи двигунів ПС Ан-140 UR-14005 при запуску та опробуванні після відмови правого двигуна. Оформлено протокол № 7 як додаток до карти-наряду 1013. Значення контрольних параметрів роботи двигунів ПС Ан-140 UR-14005 відповідали ТУ ПС Ан-140, КЕ двигуна ТВ3-117ВМА-СБМ1. Літак допущено до подальшої експлуатації.
