Національне бюро з розслідування авіаційних подій та інцидентів з цивільними  
повітряними суднами  
(НБРЦА)

07/2021

# Інформаційний Бюлетень

## Стан безпеки польотів цивільних ПС в Україні у липні 2021 року

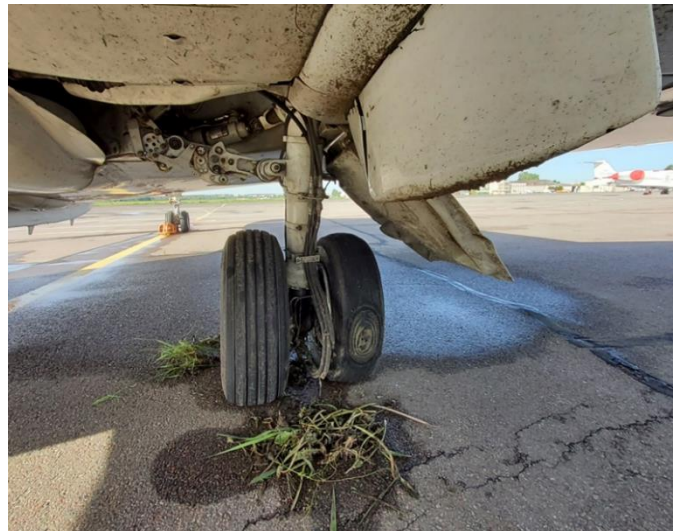
НБРЦА оприлюднило попередній звіт про розслідування серйозного інциденту з літаком Hawker H25B 4X-CUZ, авіакомпанії «Arrow Aviation» (Ізраїль), що стався на аеродромі Київ (Жуляни).

**21.05.2021** о 01:17 при виконанні медичного рейсу 4XCUZ, за маршрутом Бен-Гуріон (Тель-Авів) – Київ (Жуляни), під час виконання посадки на мокру ЗПС26, сталося викочування літака вліво за межі ЗПС. Екіпаж ПС не повідомивши про подію орган ОНР, продовжив руління вздовж вогнів ЗПС поза її межами приблизно 40 метрів. В кінці ЗПС літак повернувся на ЗПС і звільнив її по руліжній доріжці РД1, продовжуючи руління за машиною супроводу до стоянки 24 перону М. Після вимкнення двигунів літака, під час огляду ПС, екіпаж виявив пошкодження правого пневматика правої основної опори шасі.
