Національне бюро з розслідування авіаційних подій та інцидентів з цивільними
повітряними суднами
(НБРЦА)

10/2021

Інформаційний Бюлетень

Стан безпеки польотів цивільних ПС в Україні у жовтні 2021 року

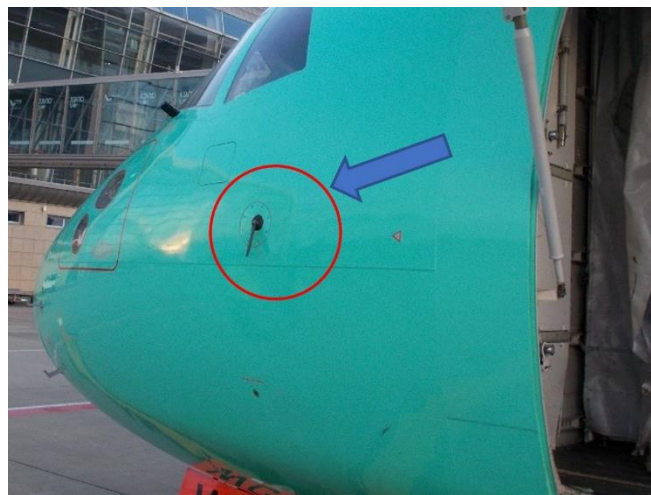
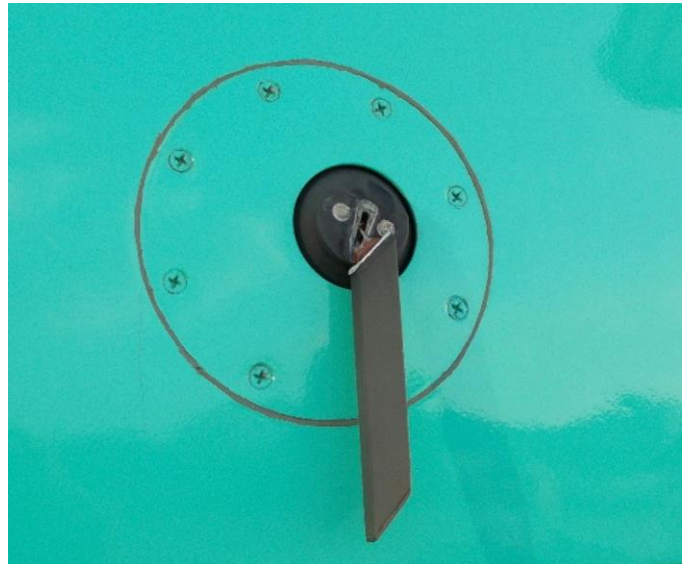
2.1. 27.10.2021 о 13:45 при виконанні рейсу WRC163 за маршрутом Бориспіль-Львів на літаку ATR-72-600 UR-RWC, авіакомпанії «Роза Вітрів», після посадки літака та зарулювання на стоянку МС№1 перону «В» аеродрому Львів проводилося наземне обслуговування (НО) ПС відповідно до «Процедури виконання робіт з НО ПС на пероні службою НО у ДП «МА «Львів» ім. Данила Галицького». Після закінчення вивантаження багажу пасажирів із вантажного відсіку агент з НО перейшов із відсіку ПС у багажний візок і далі мав намір спуститись з візка на поверхню перону. При сходженні з візка на перон агент зачепив рукавом куртки датчик кута атаки літака, який під дією ваги людини був пошкоджений (відламався від кріплення та тримався на дроті під'єднання обігріву датчика). Після цього про пошкодження було проінформовано екіпаж ПС. Спеціалістами з технічного обслуговування авіакомпанії «Роза Вітрів» було проведено огляд ПС та проаналізовано пошкодження ПС. Пошкоджень обшивки ПС та інших конструктивних елементів літака не виявлено. Прийнято рішення про необхідність заміни датчика.

Згідно з результатами розслідування, пошкодження ПС відбулося внаслідок недотримання агентом з організації наземного обслуговування СНО безпеки на пероні та правил з охорони праці.

Згідно Додатку 1 до Керівництва з Системи управління безпекою польотів (КСУБП) «Технічний акт готовності повітряного судна до польоту» від 27.10.2021 спеціалістами з технічного обслуговування ПС авіакомпанії «Роза Вітрів» проведено заміну пошкодженого датчика кута атаки. Після контрольних перевірок систем, літак було допущено до подальшої експлуатації без обмежень.

- Службі наземного обслуговування аеропорту:
 - провести з персоналом додаткові заняття з питання дотримання безпеки при виконанні процедур щодо наземного обслуговування повітряних суден з урахуванням особливостей конструкції ПС;
 - на початку робочої зміни проводити брифінги (інструктажі) з працівниками, звертаючи особливу увагу на правила та особливості виконання НО запланованих рейсів;
 - начальнику служби НО посилити контроль за підготовкою нових працівників та впровадити персональну відповідальність керівного складу за якість підготовки та допуск працівників до самостійної роботи.

- Структурним підрозділам, задіяним у забезпеченні польотів і наземному обслуговуванні:
 - повторно вивчити Процедуру отримання інформації та надання сповіщень (повідомлень) про події, які пов'язані з безпекою польотів при наземному обслуговуванні ПС (п. 6.2.3. та 6.2.4. КСУБП);
 - начальникам служб забезпечити проведення первинного навчання з новими працевлаштованими співробітниками за Програмою підготовки персоналу у сфері безпеки польотів ДП «МА «Львів» ім. Данила Галицького» із залученням Інспекції з безпеки польотів згідно з порядком, визначеним КСУБП.

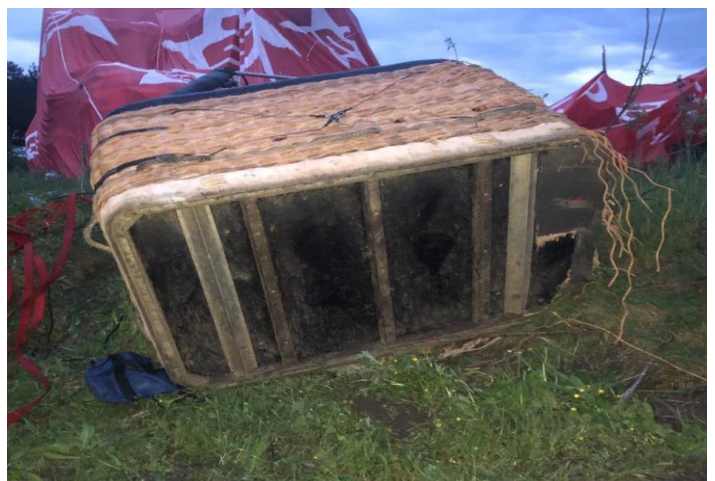
4.1.1. 22.05.2021 о 17:14 при виконанні вільного польоту в рамках програми щорічної повітроплавної фієсти «Кубок Поділля - 2021» в районі міста Кам'янець-Подільський, на тепловому аеростаті (ТА) Schroeder D-OWUE, КПС прийняв рішення про приземлення на майданчик на південній околиці с. Кульчіївці. На борту ТА знаходилось 5 пасажирів та 1 пілот. При заході на посадку на висоті 35-40 м ТА

потрапив у низхідний потік швидкістю приблизно 4 м/с та порив вітру до 11 м/с.

Це призвело до зіткнення з землею, з подальшим перевертанням кошика (гондоли) для пасажирів. При зіткненні ТА з землею четверо з п'яти пасажирів випали з кошика, внаслідок чого одна людина загинула, інші особи, що перебували на борту ТА отримали серйозні тілесні ушкодження. Внаслідок удару ТА був серйозно пошкоджений та частково зруйнувався.

Згідно з матеріалами з розслідування, найбільш імовірно, причиною авіаційної події (катастрофа) – зіткнення ТА з землею, яке призвело до загибелі однієї людини та серйозних тілесних ушкоджень пілота та 4-х пасажирів, та значного пошкодження елементів конструкції ТА, стало потрапляння ТА у сильний низхідний потік вітру. Відсутність ременів безпеки призвела до випадання пасажирів із гондоли ТА та смертельного травмування одного з них.

Супутньою причиною події стала відсутність радіозв'язку між пілотом ТА та органом ОНР, що не дозволило своєчасно отримати інформацію про суттєве посилення швидкості вітру.

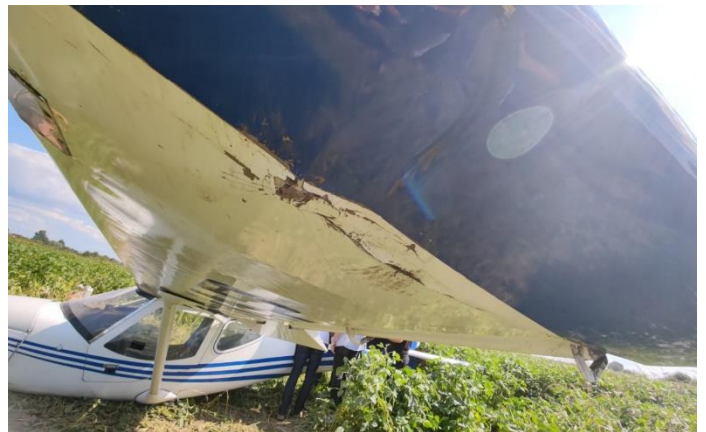
4.2.1. 11.08.2021 о 07:48 при виконанні навчально-тренувального польоту, з метою відпрацювання імітації відмови двигуна на літаку К-10 «Swift» UR-НАР в районі другого розвороту прямокутного маршруту, під час виконання перерваної вправи для набору висоти по колу командир повітряного судна побачив стаю птахів та прийняв рішення на виконання посадки на майданчик підібраний з повітря. Внаслідок вимушеної посадки літак був частково пошкоджений (гвинт, основні та носова опори шасі, ліве напівкрило, нижня частина фюзеляжу). Екіпаж літака (КПС – пілот-інструктор та курсант) не постраждали.

Згідно з матеріалами з розслідування Імовірною причиною аварії літака К-10 «Свіфт» UR-НАР став збіг наступних факторів:

- імовірне знаходження літака поблизу прольоту зграї птахів;
- рішення КПС щодо вимушеної посадки через неможливість обльоту зграї птахів;
- рішення КПС щодо вибору місця вимушеної посадки з вимкненим двигуном;
- приземлення літака на площадку, яка не відповідала вимогам до стану площадки підібраної з повітря, згідно Керівництва з льотної експлуатації літака К-10.

- виконання тренувальних польотів на відмову двигуна в зоні, яка не визначена інструкцією з виконання польотів.
