Національне бюро з розслідування авіаційних подій та інцидентів з цивільними  
повітряними суднами  
(НБРЦА)

09/2021

# Інформаційний Бюлетень

## Стан безпеки польотів цивільних ПС в Україні у вересні 2021 року

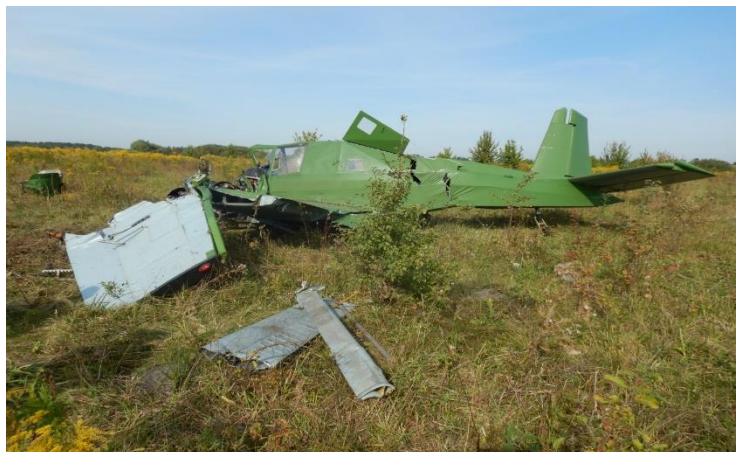
**6.1.1. 12.09.2021** о 04:30 під час виконання авіаційно-хімічних робіт (АХР) в районі с. Кмитів, Коростишівського району, Житомирської області на літаку Z-37 Šmelák без нанесених на літак державного та реєстраційного знаків, що належить приватній особі, сталася вимушена посадка літака через вимкнення двигуна. При виконанні вимушеної посадки ПС зіткнулось

хвостовим колесом, основними колесами шасі, які при посадці склалися під фюзеляжем, з подальшим ударом об землю повітряним гвинтом (двигуном). Внаслідок зіткнення літака з землею КПС отримав серйозні тілесні ушкодження. ПС зазнало значних пошкоджень.

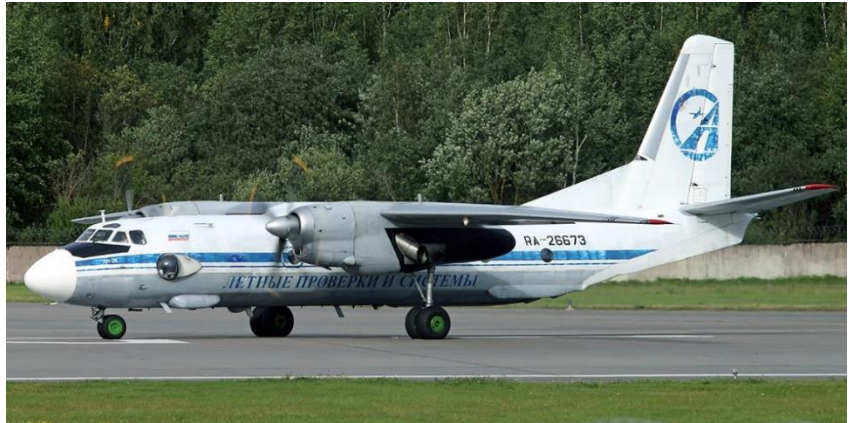
**7.1.1. 22.09.2021** о 08:12 при виконанні обльоту засобів радіотехнічного забезпечення польотів (РТЗП) ЗПС 05П аеродрому Хабаровськ (Новий) на літаку Ан-26 RA-26673 ЗАТ «Льотні перевірки та системи», після чергового заходу на ЗПС 05П з відходом на друге коло екіпаж погодив з органом ОНР

виконання наступного пункту програми: замір дальності дії курсового радіомаяка. За погодженням з диспетчером після відходу на друге коло екіпаж повинен був набирати висоту 600м за тиском аеродрому (QFE), вийти на курс зворотній посадковому з боковим ухилення не менше 10км і рухатись до віддалення 36км до третього розвороту. Згідно з АІР Росії, мінімальна безпечна висота в секторі південніше аеродрому до віддалення 46км складає 1200м за тиском аеродрому (QFE). Під час польоту на висоті приблизно 600м на автопілоті з курсом 220-230° літак зіткнувся зі скелею Хребтова. Дії екіпажу по переведенню літака у набір висоти були розпочаті менше ніж за 3 секунди до зіткнення. Літак був обладнаний бортовою системою попередження небезпечного зближення з землею (EGPWS), спрацювання даної системи не було зафіксовано бортовими реєстраторами. Внаслідок катастрофи ПС було повністю зруйновано, пожежі не було. Шість членів екіпажу, що перебували на борту літака загинули.

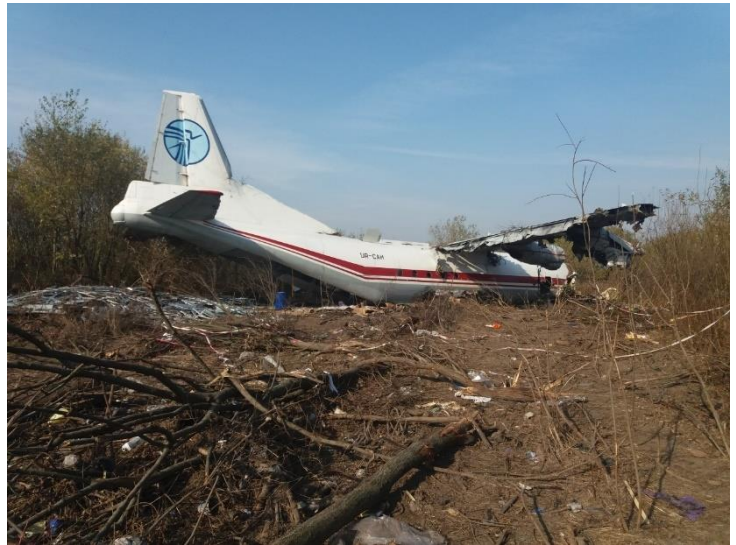
**8.1.1. 04.10.2019**, вночі, о 03:43 при виконанні рейсу UKL4050 за маршрутом Віго-Львів на літаку Ан-12БК UR-САН, що був на експлуатації ПрАТ «Авіакомпанія «Україна-Аероальянс», під час заходження на посадку на аеродромі Львів, в умовах обмеженої видимості (туман), на відстані близько 1340 метрів від порогу ЗПС літак зіткнувся з деревами і земною поверхнею. Внаслідок авіаційної події загинули п'ять членів льотного екіпажу. Двоє авіаційних техніків та змінений бортінженер, що перебували на борту ПС, отримали серйозні тілесні ушкодження. Внаслідок авіаційної події повітряне судно було зруйноване і відновленню не підлягає.

**Категорія:** CFIT.

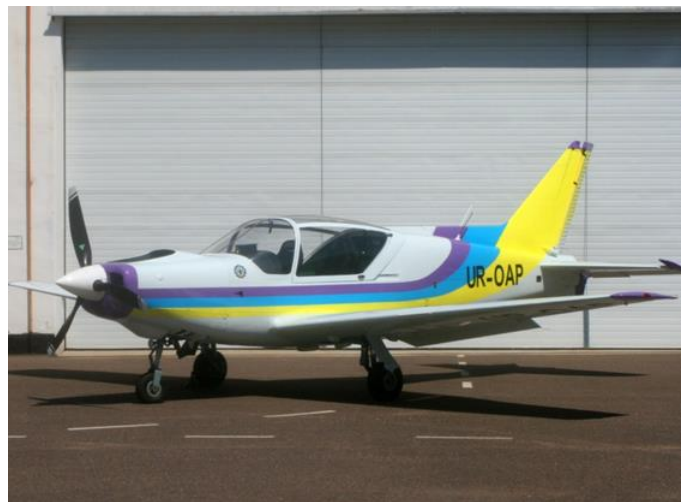
**8.1.2. 17.06.2020**, о 12:14 за Київським часом, у візуальних метеорологічних умовах, під час виконання випробувального польоту на легкому літаку Y1 «Дельфін» UR-OAP після злету, в наборі висоти 9000 футів, при перетині висоти 4750 футів сталося падіння потужності двигуна. КПС повідомив диспетчера ОПР про припинення виконання завдання, та запросив дозвіл на зниження та захід на посадку. На відстані 900 м від порогу ЗПС16 літак зіткнувся із землею з великою вертикальною швидкістю. Літак отримав значні пошкодження, екіпаж загинув.

**Фактор:** людський.

**Категорія:** FUEL.

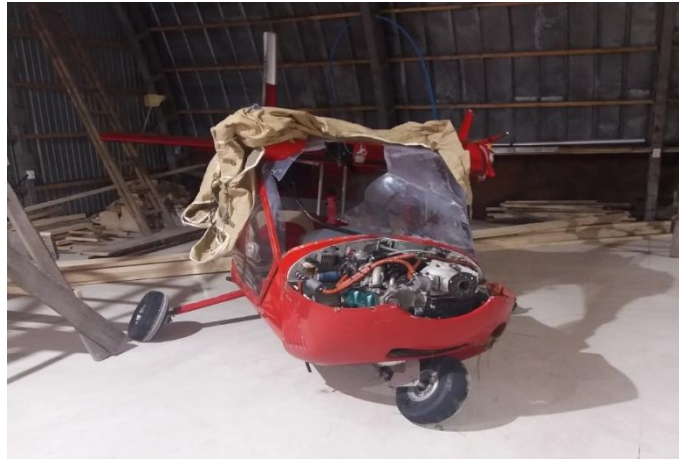
**8.2.1. 18.07.2020**, приблизно, о 18:03 за Київським часом, після виконання злету з ЗПМ Коломия з МК 120°, на літаку Сімбал UR-PENA аматорської конструкції, співвласниками якого є три приватні особи, на етапі набору висоти, сталася відмова двигуна. Пілот виконав лівий розворот на 180° з метою виконання посадки на ЗПМ Коломия з курсом зворотним посадковому. Через втрату висоти під час розвороту та неможливості виконання безпечної посадки на ЗПС, пілот прийняв рішення на посадку на найбільш придатну ділянку поблизу ЗПС. Під час посадки літак зіткнувся лівим крилом з перешкодою та зазнав руйнування. Під час авіаційної події пожежі не було. Пілот не постраждав.

**Фактор:** технічний.

**Категорія:** FUEL.
