НАЦІОНАЛЬНЕ БЮРО РОЗСЛІДУВАНЬ НА ТРАНСПОРТІ

*09/2025*

# Інформаційний Бюлетень

**Стан безпеки польотів цивільних ПС України у вересні 2025 року**

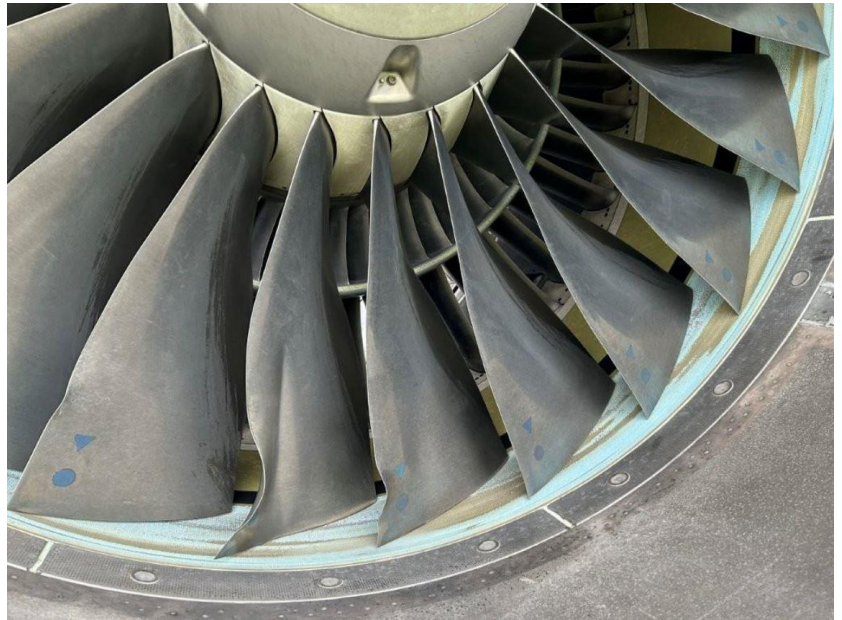
**1.1.2. 09.09.2025** о 10:12 при виконанні рейсу MGH212 за маршрутом Дюссельдорф (Німеччина) – Анталія (Туреччина) на літаку Boeing 757-300 UR-SLB, авіакомпанії «Скайлайн Експрес», під час розбігу на зліт по ЗПС 05П, на швидкості 116 вузлів, сталося зіткнення з птахом. Екіпаж відчув удар в праву частину ПС і вібрацію, після чого КПС ініціював виконання процедури перерваного зльоту (Rejected Takeoff)

згідно рекомендацій керівництва з льотної експлуатації (FCOM) та збірника екіпажу в особливих випадках польоту (QRH), щодо припинення зльоту на швидкостях більше 80 вузлів, але менше  $V_1=149$  вузлів та зупинив літак в межах ЗПС 05П. В подальшому льотний екіпаж надав необхідні інструкції бортпроводникам у пасажирську кабіну і доповів диспетчеру вишки Дюссельдорфа «Tower DUS» про припинення зльоту. Після консультації з диспетчером та оцінки параметрів роботи двигунів, що були у нормі, літак звільнив ЗПС 05П та зарулив на місце стоянки. Під час післяпольотного огляду льотним екіпажем було виявлено пошкодження трьох лопатей правого двигуна. Жодна особа, що перебувала на борту літака (8 членів екіпажу та 289 пасажирів) тілесних ушкоджень не отримала.

З метою оцінки пошкоджень двигуна було запрошено персонал з ТО контрактної організації з ТО. Під час детальної інспекції газоповітряного тракту двигуна виявлено залишки пір'я, що вказує на те, що зіткнення ПС з представником дикої природи сталося, ймовірно, з птахом середніх/великих розмірів. З метою виконання подальших коригувальних заходів орнітологічною службою аеропорту були взяті зразки пір'я для ДНК-аналізу з метою визначення виду представника дикої природи.

10.09.2025 було виконано бороскопію двигуна №2 з метою оцінки стану компресора та турбіни. Під час бороскопії були виявлені пошкодження кінців майже всіх лопатей 4-ї ступені компресора високого тиску двигуна та зроблено висновок, що з виявленими пошкодженнями подальша експлуатація двигуна не можлива. За результатами інспекції зроблено запис в журналі з ТО (AFML).

04.10.2025 після заміни двигуна №2 літак допущено до подальшої експлуатації.

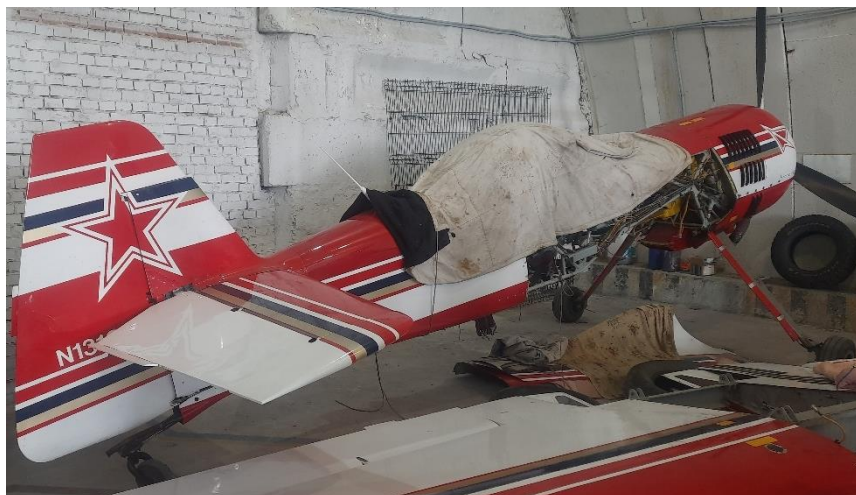
**2.1.1. 05.09.2025** об 11:20 при виконанні рейсу N131GT за маршрутом Львів – Кошице (Словаччина) на літаку Су-31 N131GT (США), власник та експлуатант приватна особа – громадянин України, пілот – громадянин Австралії, на 25-й хвилині польоту виникла вібрація двигуна та з'явилися перебої в системі запалювання, внаслідок чого пілот прийняв

рішення про повернення на аеродром вильоту Львів. Під час зворотного польоту та зниження, робота двигуна погіршилась. Пілот оголосив сигнал лиха “Mayday” та виконав вимушену посадку на підібраний з повітря майданчик (поле поблизу села Волоща). В результаті посадки літак пошкоджень не отримав, а пілот тілесних ушкоджень не зазнав.

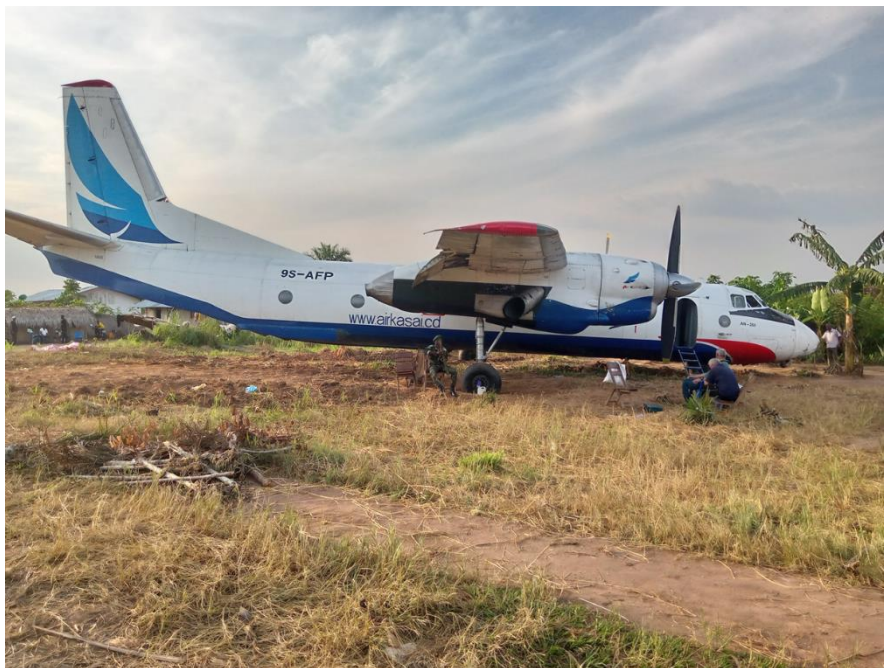
**3.1.1. 11.04.2023** о 12:05 при виконанні вантажного рейсу за маршрутом Мбандака – Лісала (Демократична республіка Конго) на літаку Ан-26Б, державний та реєстраційний знаки 9S-AFP, авіакомпанії «Air Kasai» (ДР Конго), під час заходу на посадку, на відстані 64 км від порогу ЗПС 05, відбулася раптова зміна погодних умов, що характеризувалося наявністю шарувато-дощових хмар (німбостратус). КПС здійснив посадку з

перельотом порогу ЗПС 05 на 433 метри. Внаслідок високої швидкості приземлення 220 км/год та наявних на ЗПС вибоїн КПС не зміг зупинити літак в межах ЗПС та викотився на 172 метри вперед за поріг ЗПС 23 де зіткнувся з чагарниками і зупинився біля житлового будинку. Загальна відстань посадкового пробігу склала 1167 метрів. Внаслідок аварії літак отримав серйозні пошкодження, зокрема були зруйновані:

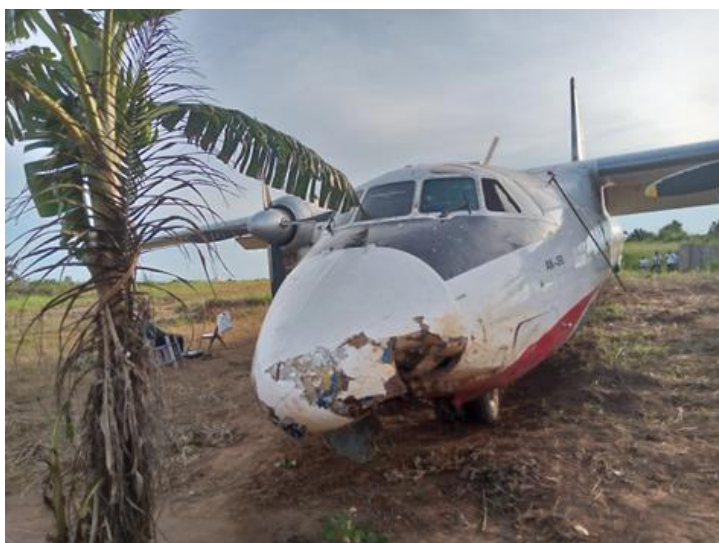
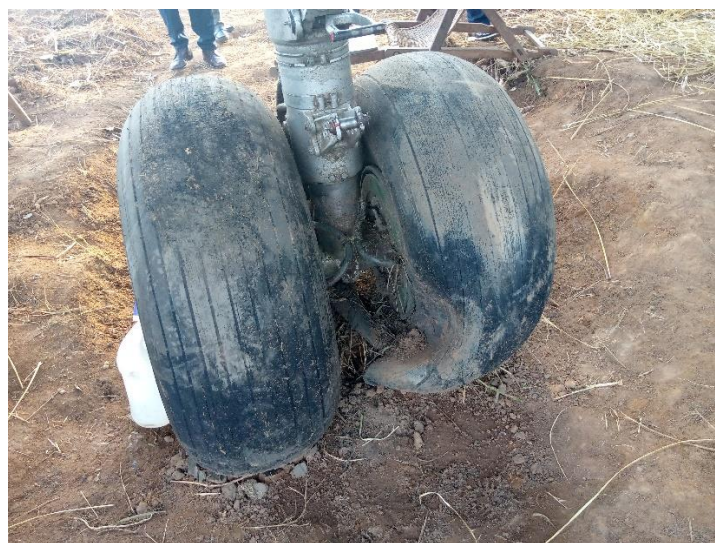
- нижня ліва частина обтічника локатора,
- ступка передньої опори шасі,
- шина №3 основного шасі, та
- антена радіолокатора.

- літак зупинився на земельній ділянці на відстані 172 метрів за порогом ЗПС 23.
- Згідно з матеріалами з розслідування ймовірною причиною аварії стала раптова зміна погодних умов (німбостратус) та як наслідок занадто довга дистанція пробігу на ЗПС.

- наявність вибоїн на ЗПС;
- запізнiла реакція КПС;
- неналежна координація екіпажу, та;
- волога поверхня ЗПС.

*«Оскільки експлуатант не дотримався приписів виробника щодо забезпечення технічного обслуговування та продовження строку служби, ДП «Антонов» необхідно слідкувати за впровадженням норм, встановлених для технічного обслуговування літаків Антонов, що експлуатуються у світі.»*

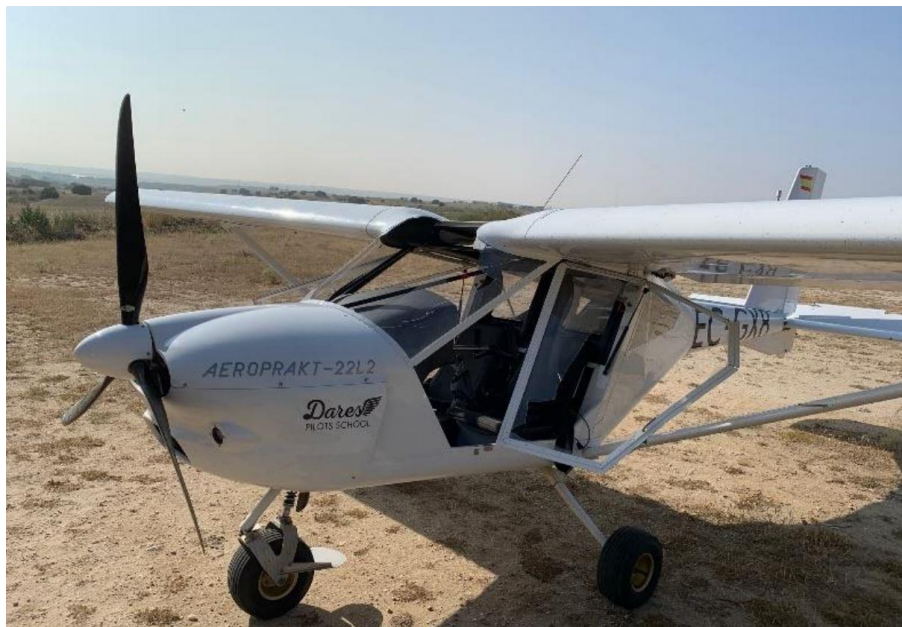
**3.1.2. 23.07.2023**, вранці, о 07:50 легкий спортивний літак Aeroprakt A22L2, державний та реєстраційний знаки EC-GX8, власник та експлуатант «Dares Aviation, S.L.», виконував ознайомлювальний політ, із ЗПМ «Вільянуева-дель-Пардильйо», Іспанія. Політ виконувався за правилами візуальних польотів (VFR) із двома особами на борту: пілотом-інструктором та пасажиром. Це був перший з трьох запланованих польотів, тривалістю 30 хвилин, під час якого пасажир хотів отримати досвід польоту перед початком навчання для отримання свідоцтва пілота надлегких повітряних суден.

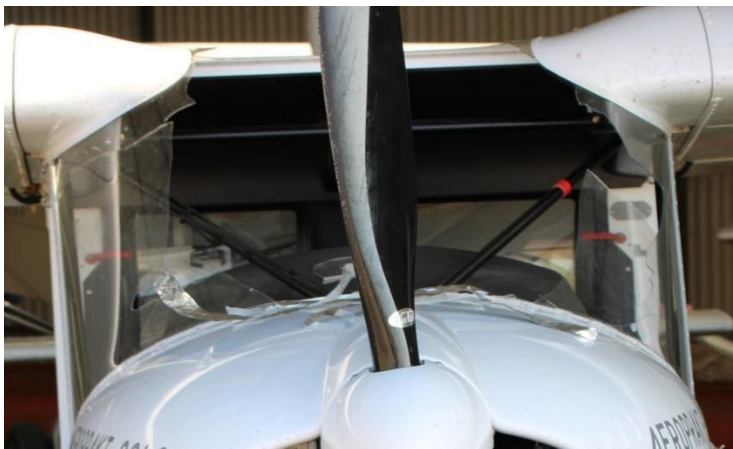
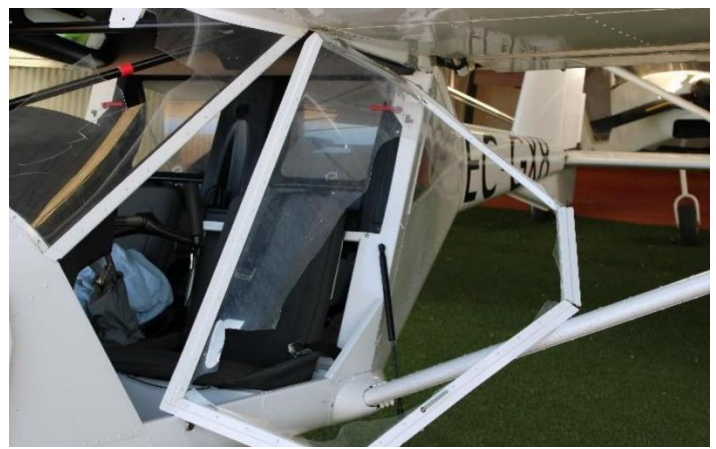
Внаслідок аварії обидві особи, що перебували на борту літака отримали незначні тілесні ушкодження, а повітряне судно було суттєво пошкоджено.

- Керівництво з технічного обслуговування ПС та сервісний бюлетень SB A22LS-18 містять неоднозначну інформацію щодо процедури дій у разі виявлення тріщини на лобовому склі.
- Лобове скло, встановлене на повітряному судні, було заводським оригіналом і ніколи не демонтувалося.
- 26 січня ПС пройшло 100-годинну інспекцію без будь-яких зауважень у журналі повітряного судна, при напрацюванні 887 годин.
- 12 лютого 2023 року пілот цього рейсу вперше виявив тріщину на лобовому склі, у центральній нижній частині, поблизу заклепок з'єднання з фюзеляжем, при напрацюванні 905 год 20 хв. Орієнтовна довжина тріщини перевищувала гранично допустиме значення.
- Після виявлення тріщини пілот одразу повідомив експлуатанта та з метою запобігання її подальшому поширенню, було просвердлено отвір у кінці тріщини та

Згідно з матеріалами з розслідування причиною аварії стало невиконання заміни лобового скла відповідно до Бюлетеня SB A22LS-18 та Керівництва з технічного обслуговування, після першого виявлення тріщини.

- Відсутність мінімальних нормативних вимог щодо підтримання льотної придатності для надлегких навчальних повітряних суден. Зокрема відповідно до наказу Міністерства транспорту, туризму та комунікацій Іспанії №277 від 14 листопада 1988 року, щодо вимог льотної придатності для надлегких повітряних суден, власник ПС несе повну відповідальність за технічне обслуговування та збереження льотної придатності ПС.

- Неналежне виконання 100-годинної інспекції

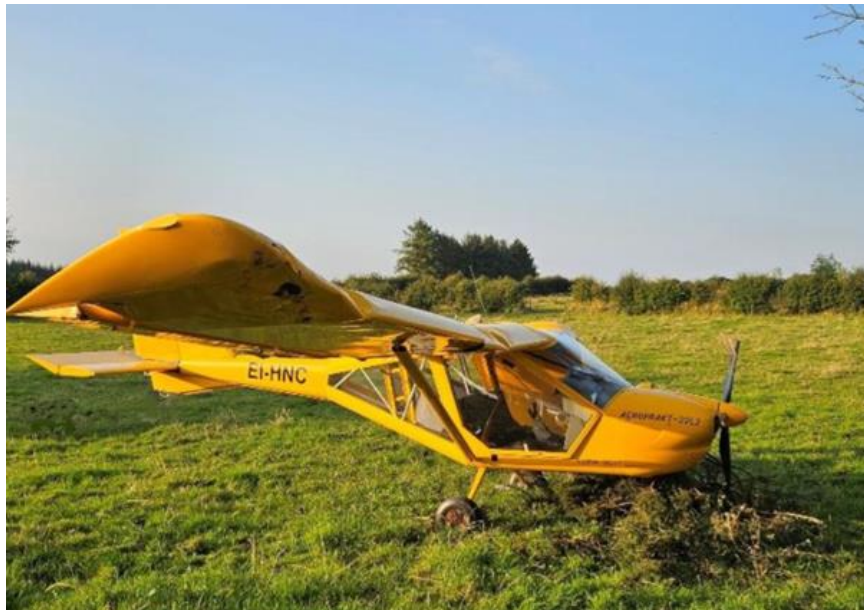
при виконанні приватного польоту за маршрутом ЗПМ «Тібогін» (графство Роскоммон) – ЗПМ «Клунгуна» (графство Мейо), Ірландія, на літаку Aeroprakt A22L2, державний та реєстраційний знаки EI-HNC, власник та експлуатант приватна особа, під час заходу на посадку на трав'яну ЗПС 04, на висоті близько 20 футів, відбулося раптове зниження висоти, внаслідок чого пілот прийняв

рішення виконати маневр відходу на друге коло, додав потужності двигуна та натиснув на праву педаль керма напряму. Після чого літак накренився на ліве напівкрило, зіткнувся з живоplotом, що ріс паралельно лівому краю ЗПС 04, обернувся навколо лівого крила та впав на сільськогосподарському полі по інший бік живоplotу. Внаслідок аварії ПС було суттєво пошкоджено, а одна особа (пілот), що перебувала на борту літака тілесних ушкоджень не отримала, так як була пристебнута чотирьохточковою системою ременів безпеки. Пілот самостійно залишив ПС. Пожежі не було.

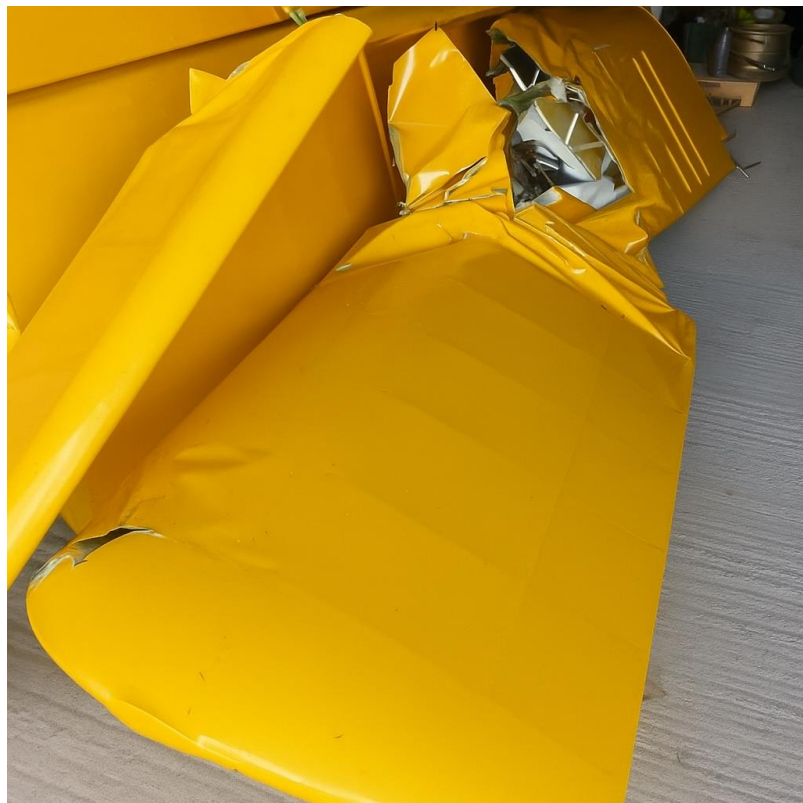
Під час проведення розслідування Підрозділ з розслідування авіаційних подій

(AAIU) Департаменту транспорту Ірландії зробив наступні висновки:

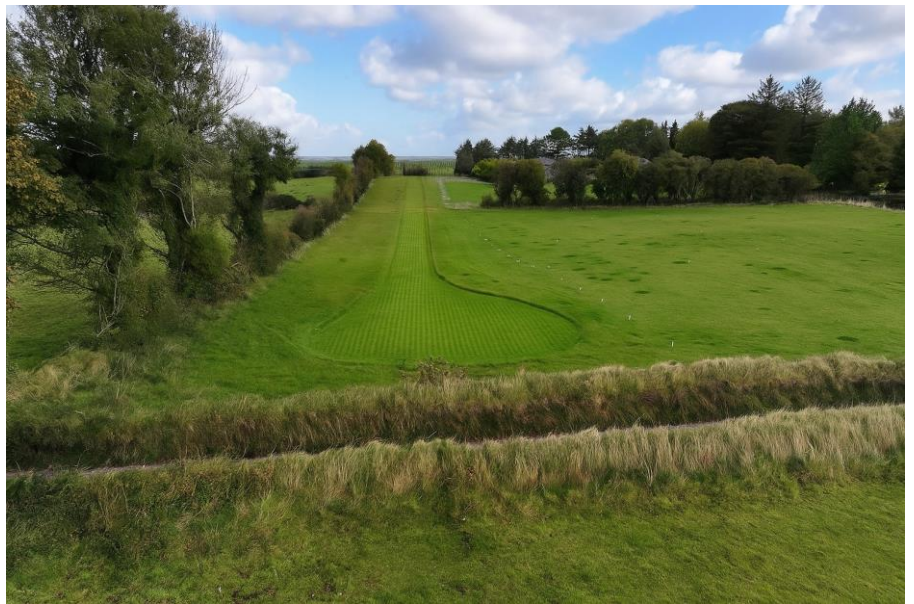
6) Ширина трав'яної ЗПС 04/22 дорівнює 4,3 метри, а довжина 254 метри. Перед порогом ЗПС 04, перпендикулярно до її осі проходить автомобільна дорога, яка обмежена насипами з обох боків, ліворуч від порогу ЗПС 04 розташовані дерева та живопліт. Відповідно до РОН необхідна довжина заходу на посадку з висоти 50 футів становить 350 м, а пробіг після контакту коліс із

землею дорівнює 135 м. Хоча довжина ЗПС перевищує необхідну довжину пробігу, проте загальна посадкова дистанція вимагала використання пологого кута заходу, щоб здійснити контакт із землею якомога ближче до порогу ЗПС. Тому використання пологого кута заходу могло призвести до того, що літак пролетів над громадською дорогою на низькій висоті, а також зробило його більш чутливим до місцевих несприятливих вітрових умов. Разом з цим розмах крила літака 9,55 метрів, тому крило виступає за межі ЗПС приблизно на 2,6 м з обох боків. З урахуванням того, що живопліт ріс ліворуч від ЗПС на відстані приблизно 9 м від її лівого краю (тобто 11,15 м від осі ЗПС), то навіть якщо повітряне судно було вирівняне по осі відстань між лівим крилом і живоплотом становила лише близько 6 м. Внаслідок того, що процедура відходу на друге коло була розпочата на завершальній фазі посадки, виконання точного утримання осі ЗПС було складним завданням. А на швидкості близько 80 км/год ( $\approx 22$  м/с) навіть незначне відхилення вліво призвело б до швидкої втрати бокового зазору між крилом і живоплотом.

Згідно з матеріалами з розслідування ймовірною причиною аварії могло стати використання пологого кута заходу, що в свою чергу могло призвести до того, що літак пролетів над громадською дорогою на низькій висоті, що зробило його більш чутливим до місцевих несприятливих вітрових умов.
