НАЦІОНАЛЬНЕ БЮРО РОЗСЛІДУВАНЬ НА ТРАНСПОРТІ

# АНАЛІЗ

**СТАНУ БЕЗПЕКИ ПОЛЬОТІВ  
ЗА РЕЗУЛЬТАТАМИ РОЗСЛІДУВАННЯ АВІАЦІЙНИХ ПОДІЙ ТА  
ІНЦИДЕНТІВ З ЦИВІЛЬНИМИ ПОВІТРЯНИМИ СУДНАМИ  
УКРАЇНИ ТА СУДНАМИ ІНОЗЕМНОЇ РЕЄСТРАЦІЇ,  
ЩО СТАЛИСЯ У 2023 РОЦІ**

**№ 3.1-1А**

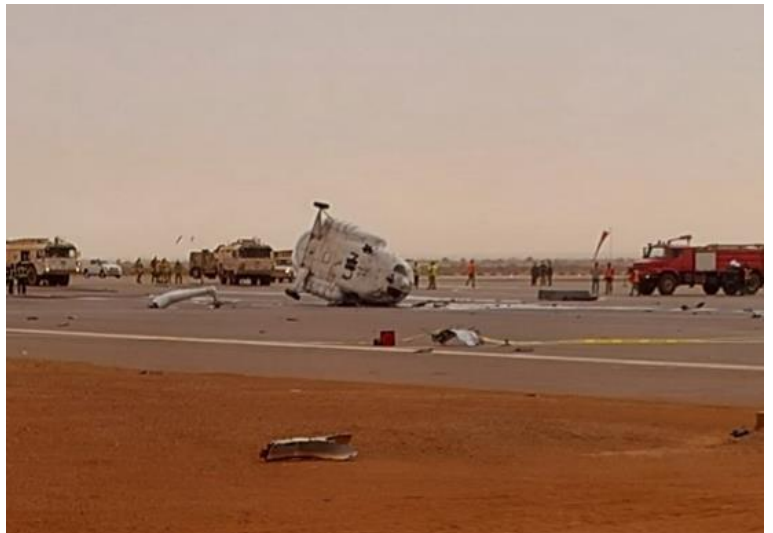
**2.1.1. 15.06.2023** о 15:37 (тут та далі час UTC, якщо не вказано інше) при виконанні рейсу UNO-080P за маршрутом Кідаль – Гао (Республіка Малі) на вертольоті Мі-8МТВ-1 UR-HLN ПрАТ «Авіакомпанія «Українські Вертольоти», після виконання посадки на аеродромі Гао, під час руління, вертоліт потрапив в умови пилової бурі та перекинувся на лівий борт. Внаслідок події ПС зазнало значних пошкоджень. Двоє пасажирів вертольоту під час евакуації отримали серйозні тілесні ушкодження. Розслідування аварії проводить НБРТ.

**Категорія:** LOC-G.

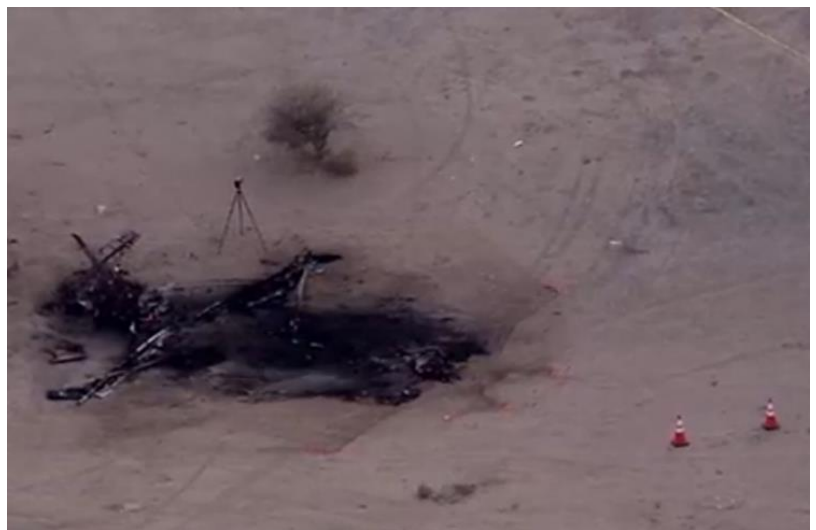
**7.1.1. 08.12.2023 о 21:29** при виконанні рейсу за маршрутом Елой – Раян Ейрфілд (США) на літаку Skystar Kitfox Series 5 N66180, власник та експлуатант приватна особа, після зльоту із ЗПС20 на висоті 900 футів, перед початком розвороту вліво на південь, від'єдналася одна з

лопатею повітряного гвинта, після чого літак перейшов у некерований штопор та зіткнувся із землею на відстані 2км від порогу ЗПС20. Внаслідок зіткнення літак повністю згорів, пілот – загинув. Під час огляду уламків ПС було встановлено, що державою-виробником повітряного гвинта літака є Україна (організація NR-Proor).

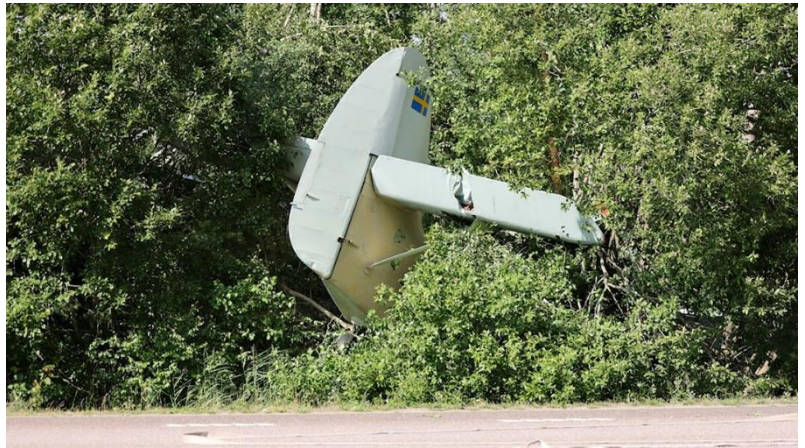
**7.2.1. 08.07.2023 о 13:34** при виконанні польоту за маршрутом м. Воргорда – ЗПМ Каттлберг (Швеція) на літаку Ан-2 SE-KCE, власник та експлуатант приватна особа, під час зльоту ПС зіткнулося з деревами, в кінці поля. Пілот та 4 пасажир, що перебували на борту літака тілесних ушкоджень не отримали, а літак було серйозно пошкоджено.

**Категорія: CTOL.**

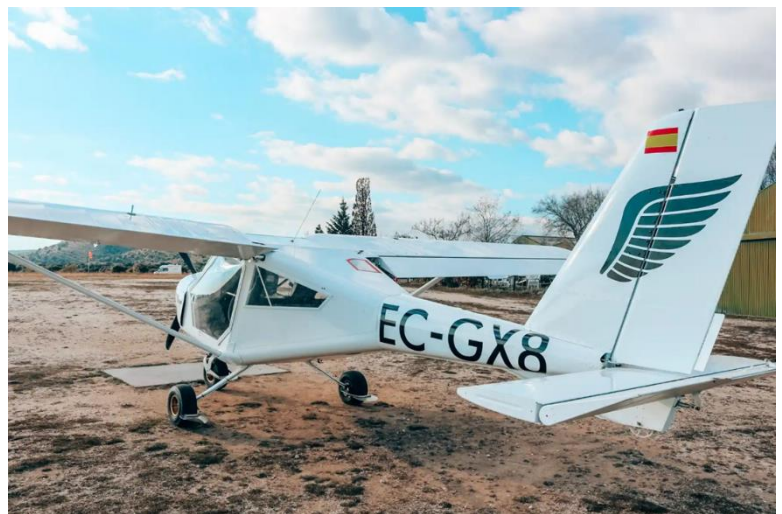
**7.2.2. 23.07.2023 о 07:50** при виконанні польотів на ЗПМ Вільянуева-дель-Пардільйо (Іспанія) на літаку Аеропракт А-22L2 EC-GX8, власник та експлуатант ТОВ «Dares Aviation», під час заходження на посадку тріснув ліхтар кабіни після чого відчинилися та деформувалися двері кабіни літака. Внаслідок аварії КПС отримав незначні тілесні ушкодження, пасажир не постраждав. Літак отримав серйозні пошкодження конструкції.

**Категорія: SCF-NP.**

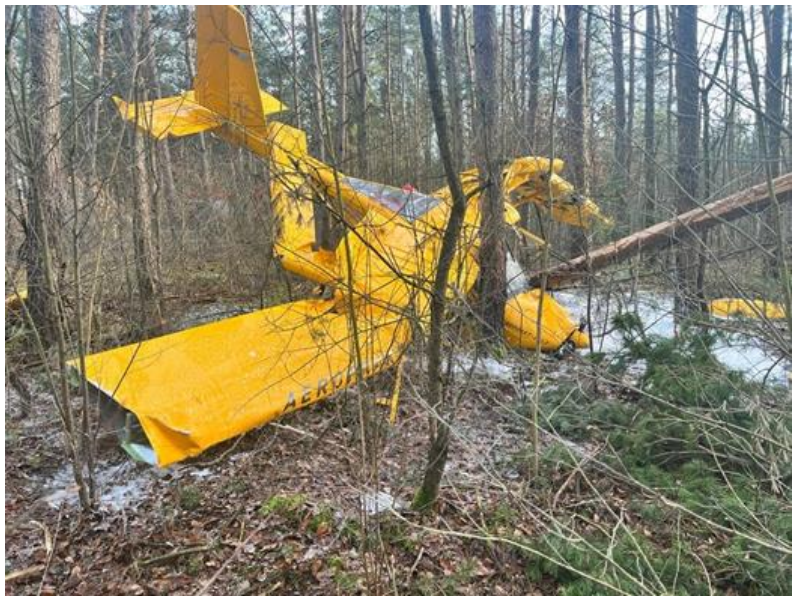
**7.2.3. 31.12.2023** о 12:00 при виконанні приватного польоту навколо ЗПМ «Слонави» (Польща) на літаку Аеропракт А-22L2 (виробництва України) SP-SWOZ, під час заходу на посадку на ЗПС11, пілот виявив політ мотопараплана та, з метою забезпечення безпечного інтервалу, прийняв рішення виконати розворот на 360 градусів. Під

час виконання розвороту пілот втратив контроль над повітряним судном, допустив зниження внаслідок чого літак зіткнувся з деревами. На борту літака перебував пілот та 1 пасажир. Внаслідок зіткнення літак зруйновано, пасажир отримав незначні тілесні ушкодження.
