НАЦІОНАЛЬНЕ БЮРО РОЗСЛІДУВАНЬ НА ТРАНСПОРТІ  
Відділ рекомендацій з безпеки на транспорті та аналізу

# АНАЛІЗ

**СТАНУ БЕЗПЕКИ ПОЛЬОТІВ  
ЗА РЕЗУЛЬТАТАМИ РОЗСЛІДУВАННЯ АВІАЦІЙНИХ ПОДІЙ ТА  
ІНЦИДЕНТІВ З ЦИВІЛЬНИМИ ПОВІТРЯНИМИ СУДНАМИ  
УКРАЇНИ ТА СУДНАМИ ІНОЗЕМНОЇ РЕЄСТРАЦІЇ,  
ЩО СТАЛИСЯ У 2024 РОЦІ**

**№ 3.1-1А**

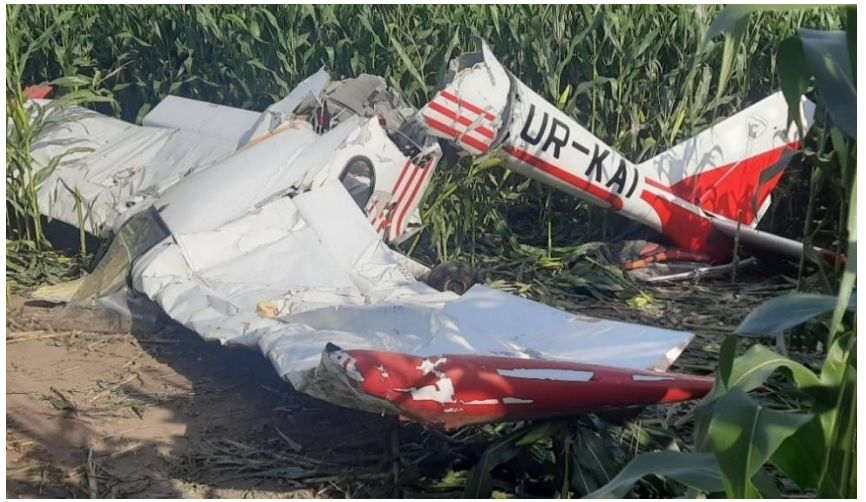
**2.1.1. 27.07.2024** о 09:15 (за Київським часом) при виконанні навчально-тренувального польоту, в зоні призначеній для відпрацювання техніки пілотування ЗПМ "Цунів", на літаку Скаетон К-10 Свіфт UR-KAI, експлуатант ТОВ "Західноукраїнська школа авіації", на 43-й хвилині польоту було

втрачено зв'язок координатора польотів з пілотом літака. О 09:55 під час виконання пошукових робіт з повітря, на кукурудзяному полі, на відстані 10 км від аеродрому Цунів на околиці села Лісновичі, Городоцького району, Львівської області, було виявлено зруйноване повітряне судно. Пошуково-рятувальна група, що прибула на місце події виявила на борту літака тіло загиблого пілота.

**Категорія: LOC-I.**

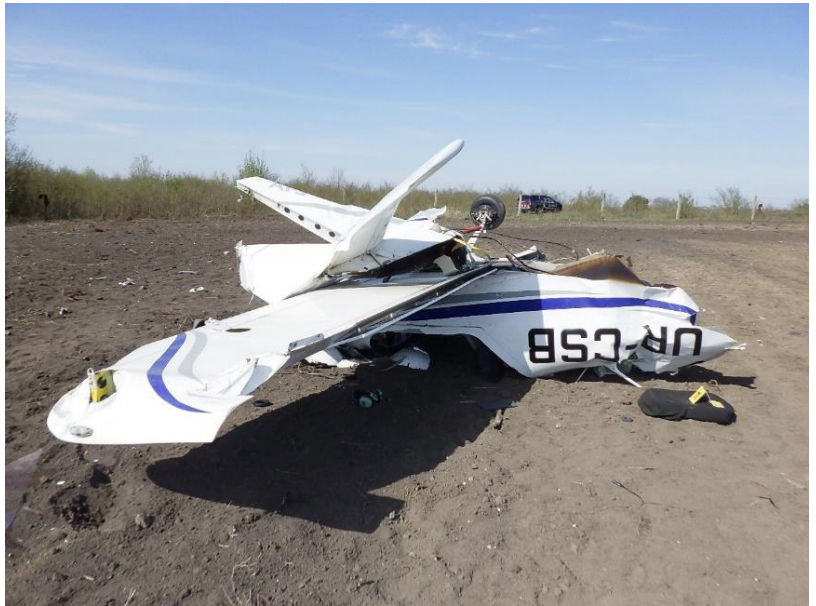
**2.2.1. 10.04.2024** близько 08:00 (за Київським часом) під час виконання навчально-тренувальних із ЗПМ “Хмельницький” на літаку Aero AT-3 R100 UR-CSB, експлуатант ТОВ «Льотна школа «Кондор» сталася аварія. Внаслідок відмови двигуна, під час виконання вимушеної посадки, літак зіткнувся із земною поверхнею за 300

метрів до злітно-посадкової смуги та скапотував. На борту літака перебували пілот-інструктор та пілот-студент. Внаслідок аварії пілот-інструктор отримав серйозні травми, повітряне судно зруйноване.

**Категорія:** CFIT.

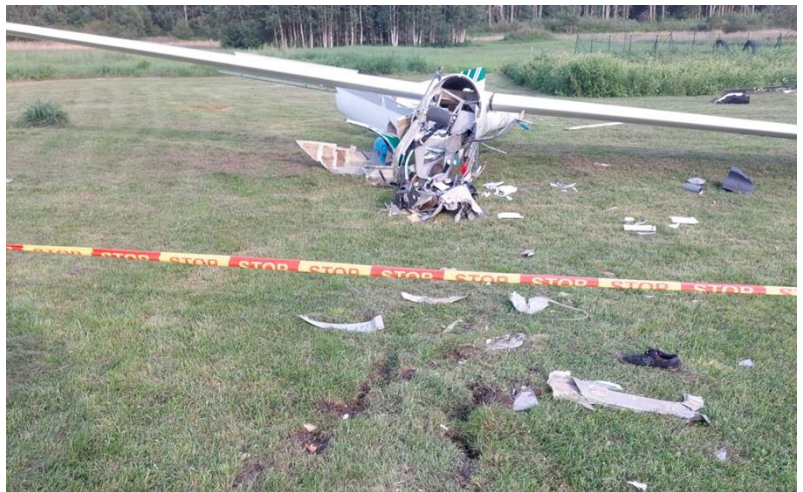
**2.2.2. 03.08.2024** о 15:37<sup>2</sup> при виконанні навчально-тренувального польоту із ЗПМ «Палукніс» (EYVP) (Литва) на планері SZD-48-3 «Jantar Standard 3» UR-KABV, експлуатант «ТСО України», під час заходження на посадку планер втратив швидкість та зіткнувся із землею поза межами ЗПМ. Внаслідок аварії планер було

пошкоджено, а пілот (громадянин України) отримав тілесні ушкодження.

**Категорія:** LOLI.

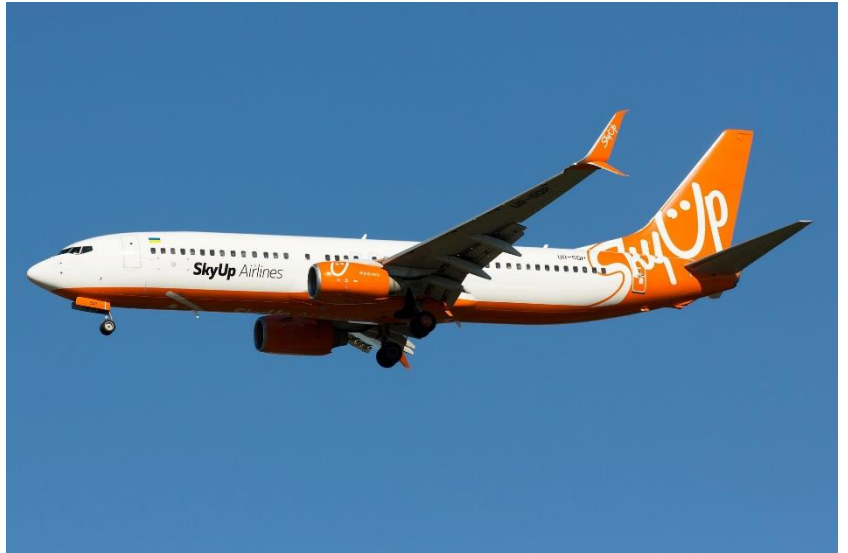
**2.3.1. 03.01.2024 о 02:09** при виконанні рейсу FEG8901 за маршрутом Таллінн (Естонія) – Хургада (Єгипет) на літаку B-738 UR-SQP, авіакомпанії «СкайАп», на 37 хвилині польоту, під час набору крейсерського рівня польоту (ешелон FL360) та після перетинання абсолютної висоти 33500 футів, спрацювала сигналізація про

відмову системи автоматичного регулювання тиску в кабіні літака. Екіпаж перейшов на ручне регулювання тиску, але висота в кабіні почала рости. Після досягнення ешелону FL360 спрацювала сигналізація про перевищення висоти в кабіні 10 000 футів. Після падіння тиску в кабіні ПС до значення висоти 14000 футів, в пасажирському салоні автоматично активувалися (випали) кисневі маски. Після цього екіпаж задекларував сигнал лиха та виконав аварійне зниження до ешелону FL140. О 03:32 літак здійснив посадку на аеродромі Варшава (Республіка Польща). На борту літака перебувало 193 особи – 186 пасажирів та 7 членів екіпажу. Внаслідок події ніхто не постраждав.

Згідно з результатами розслідування причиною серйозного інциденту (розгерметизація повітряного судна на крейсерському ешелоні) стала відмова заднього випускного клапану внаслідок потрапляння на нього води з водяної системи літака та намерзання льоду. Потрапляння води на задній випускний клапан сталося внаслідок руйнування муфти трубопроводу водяної системи в умовах зимової експлуатації. Руйнування муфти трубопроводу водяної системи в умовах зимової експлуатації ймовірно сталося внаслідок невиконання експлуатантом рекомендаційного сервісного бюлетеня SB 737-38-1057 компанії Боїнг.

**Супутнім фактором** стало несвоєчасне виконання екіпажем установлених QRH процедур на випадок спрацювання сигналізації про перевищення висоти в кабіні.

**Категорія:** SCF-NP, CABIN.

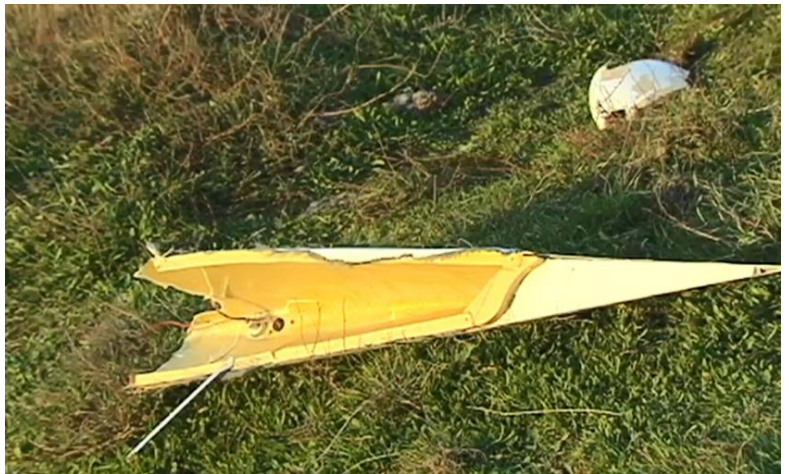
**7.1.1. 28.01.2024** о 12:15 при виконанні приватного польоту за маршрутом Торремоча-де-Хілока (LE38) – Касаррубіос-дель-Монте (LEMT) (Іспанія) на літаку Аеропракт А-22L ЕС-FI1, власник та експлуатант приватна особа, під час польоту над горою на гранично малих висотах літак закінцівкою крила зіткнувся з мотоциклістом, який перебував на вершині гори, чим завдав йому незначних тілесних ушкоджень. Після зіткнення з мотоциклістом літак упав на схил гори та загорівся внаслідок чого пілот та пасажир загинули.

**Категорія: LOC-I.**

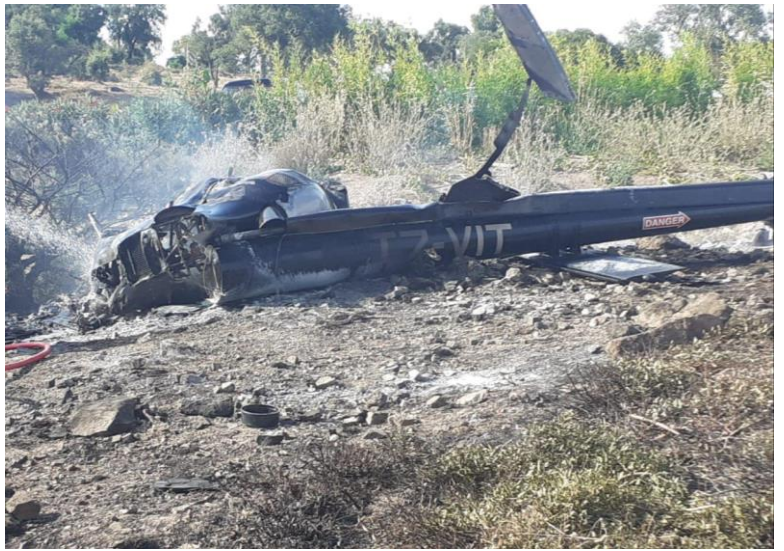
**7.1.2. 26.06.2024** о 15:55, через 15 хвилин після зльоту із аеродрому Канни (Франція) на вертольоті Bell-505 T7-VIT (Сан-Марино), власник та експлуатант приватна особа, ПС втратило висоту та зіткнулося із землею поблизу кемпінгу міста Сен-Рафаель. Внаслідок зіткнення 2 особи (громадяни України), що перебували на борту загинули, а вертоліт було повністю зруйновано.

**Категорія:** UNK.

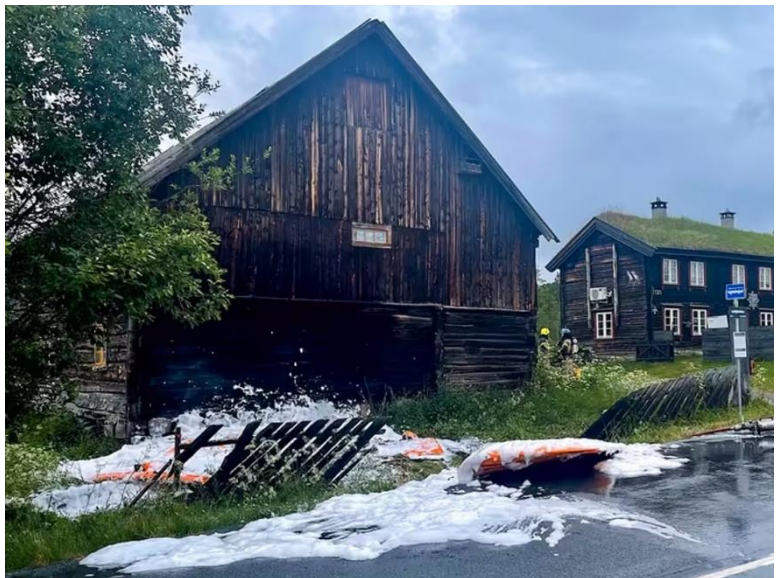
**7.1.3. 01.07.2024** о 09:10, на 30-й хвилині польоту, в районі аеродрому Оппдал (Норвегія) на літаку Аеропракт А-22L2 LN-YFX, власник та експлуатант приватна особа, після прольоту над ЗПС 07 зі східним курсом, КПС розпочав виконання правого розвороту під час якого сталася відмова двигуна, внаслідок чого літак раптово втратив висоту і зіткнувся з автомобільною дорогою Еб. Після зіткнення із землею літак продовжив рух через огорожу, перш ніж зупинився біля хліва на північному боці дороги. 2 особи, що перебували на борту загинули, а літак було повністю зруйновано.

**Категорія:** LOC-I.

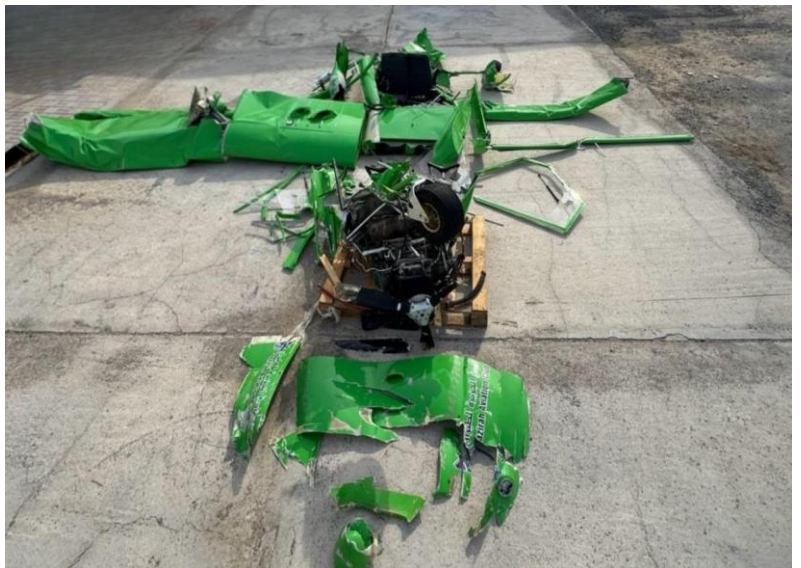
**7.1.6. 26.12.2024** о 09:56 при виконанні розважального польоту з клубного аеродрому «Аль-Джазіра» на літаку Аеропракт А-22 А6-RMS, власник та експлуатант авіаційний клуб «Джазіра» (ОАЕ), під час польоту вздовж узбережжя бухти Ротана, з екіпажем був втрачений зв'язок, а літак зник з диспетчерського радіолокатора. Під час аварійно-рятувальних робіт зруйнований літак було виявлено у воді Перської затоки. Пілот та пасажир літака загинули.

**Категорія:** UNK.

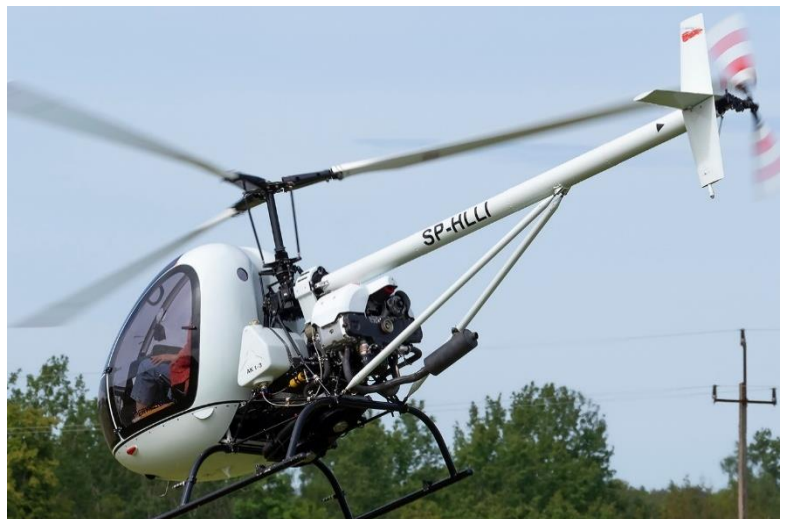
**7.2.1. 25.08.2024** о 06:00 при виконанні польоту за маршрутом Миколайки – Лохув (Польща) на вертольоті Аерокоптер АК1-3 SP-HLLI (держава розробника – Україна), власник та експлуатант приватна особа, під час заходу на посадку на пересічну місцевість відбулася раптова втрата висоти з одночасним обертанням

вертольоту навколо осі фюзеляжу, що призвело до зіткнення з трав'янистим ґрунтом та стовпом лінії електропередач. Внаслідок чого були пошкоджені лопаті

несучого гвинта, основне шасі, хвостова балка з гвинтом і кабіна пілота з лівого боку. Одна особа (пілот), що перебувала на борту отримала незначні травми.

**Категорія:** LOC-I.

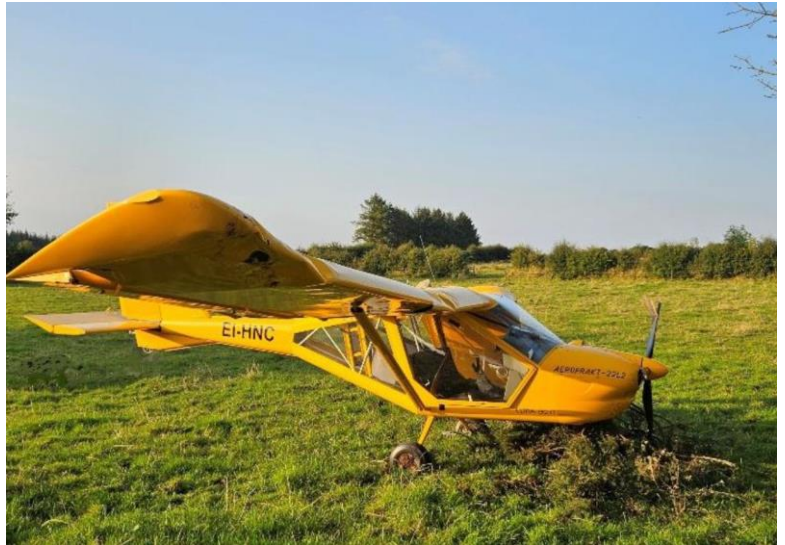
**7.2.2. 07.09.2024** о 17:30 при виконанні приватного польоту навколо ЗПМ «Клунгуна» (Cloonagoonagh Airfield), графство Мейо, Ірландія, на літаку Аеропракт А-22L2 EI-HNC, власник та експлуатант приватна особа, під час відходу на друге коло на малій висоті, літак втратив керованість та впав на поле поблизу ЗПС. Внаслідок аварії ПС було суттєво пошкоджено, а пілот літака зазнав незначних тілесних ушкоджень.

**Категорія:** LOC-I.

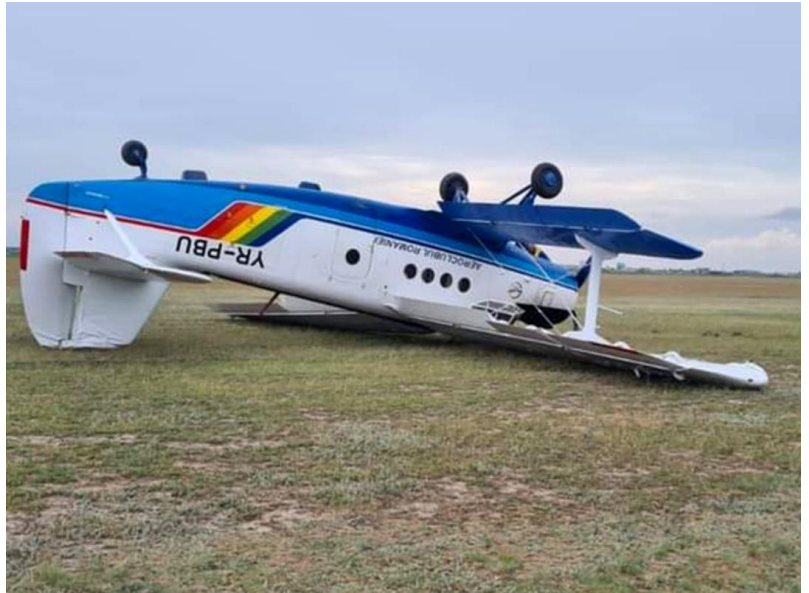
**7.3.1. 17.05.2024** о 07:21 після виконання навчально-тренувальних парашутних стрибків в районі ЗПМ Спетару (Румунія) з літака Ан-2 YR-PBU, що належить державному аероклубу Румунії «Aeroclubul României», при виконанні посадки з курсом 50°, перебуваючи на посадковій прямій літак потрапив в умови дощу. Внаслідок чого під час післяпосадкового пробігу скло

кабіни почало запотівати, що в свою чергу призвело до сильного погіршення видимості та дезорієнтації пілота. Не усвідомлюючи, що колеса заблоковані і ковзають по траві, КПС продовжував гальмування. Через кілька секунд літак скапотував та перекинувся на дах. КПС та другий пілот тілесних ушкоджень не отримали та самостійно покинули літак. ПС отримало пошкодження лопатей гвинта, верхньої частини крила, вертикального стабілізатора та керма напрямку.
