НАЦІОНАЛЬНЕ БЮРО З РОЗСЛІДУВАННЯ АВІАЦІЙНИХ ПОДІЙ ТА  
ІНЦИДЕНТІВ З ЦИВІЛЬНИМИ ПОВІТРЯНИМИ СУДНАМИ

# АНАЛІЗ

СТАНУ БЕЗПЕКИ ПОЛЬОТІВ  
ЗА РЕЗУЛЬТАТАМИ РОЗСЛІДУВАННЯ АВІАЦІЙНИХ ПОДІЙ ТА  
ІНЦИДЕНТІВ  
З ЦИВІЛЬНИМИ ПОВІТРЯНИМИ СУДНАМИ УКРАЇНИ ТА  
СУДНАМИ ІНОЗЕМНОЇ РЕЄСТРАЦІЇ,  
ЩО СТАЛИСЯ У 2020 РОЦІ

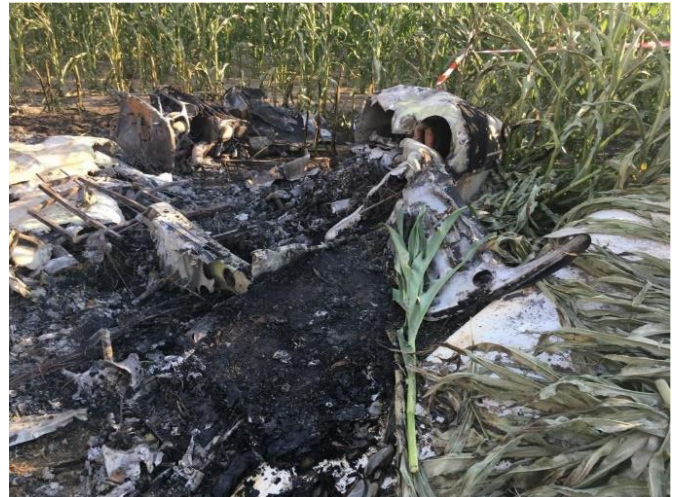
**2.2.1. 17.07.2020** о 15:34 (за Київським часом) під час виконання учбового польоту за маршрутом Житомир-Гостомель, на літаку Beechcraft Model 76 Duchess UR-LKO, в розрахунковий час екіпаж на зв'язок з диспетчером польотно-інформаційного обслуговування не вийшов. В ході виконання пошукових робіт, о 16:25 літак був виявлений на кукурудзяному полі поблизу ЗПМ Наливайківка Макарівського району, Київської області. На борту літака перебували два члени екіпажу: командир літака інструктор-екзаменатор і пілот-інструктор. Внаслідок аварії, літак повністю зруйнований та згорів, екіпаж отримав травми.

Згідно з результатами розслідування причинами аварії літака Beechcraft Model 76 Duchess UR-LKO, стали:

- виконання польоту з технічними несправностями на літаку;
- неспроможність літака виконати зліт на одному працюючому двигуні при його фактичній злітній масі та температурі зовнішнього повітря;
- не спроможність екіпажу розрахувати та виконати посадку на обмежену ЗПС, яка підходила для виконання такої посадки;
- не виконання екіпажом під час польоту на одному двигуні вимог пунктів Довідника пілота з виконання польотів (РОН):
  - Розділ III Експлуатація гвинта в аварійній ситуації (відмова двигуна) - повітряний гвинт зафлюгований (FEATHER).
  - Розділ IV - Звичайні процедури, стор. 4-12. Закрилки– в положенні прибрані (UP).

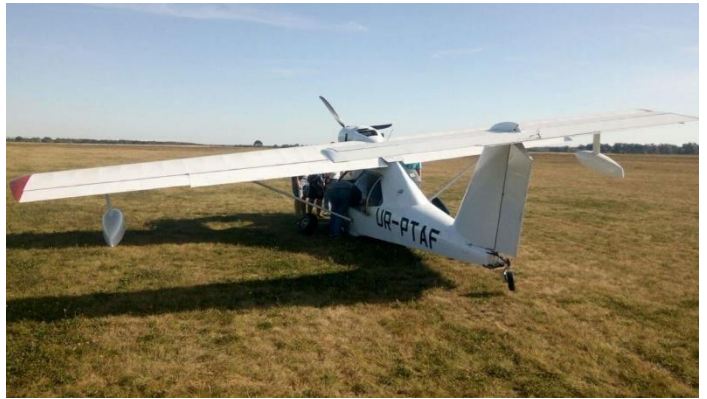
**2.3.1. 29.08.2020** о 16:03 (за Київським часом), вдень під час виконання посадки літака А-24 UR-PTAF з прибраними шасі на аеродромі Бузова, Київської обл. літак отримав незначне пошкодження днища літака-амфібії в районі редана. Пілот літака ушкоджень не отримав.

Причиною серйозного інциденту літака А-24 UR-PTAF стала посадка літака з прибраним шасі через помилку екіпажу.

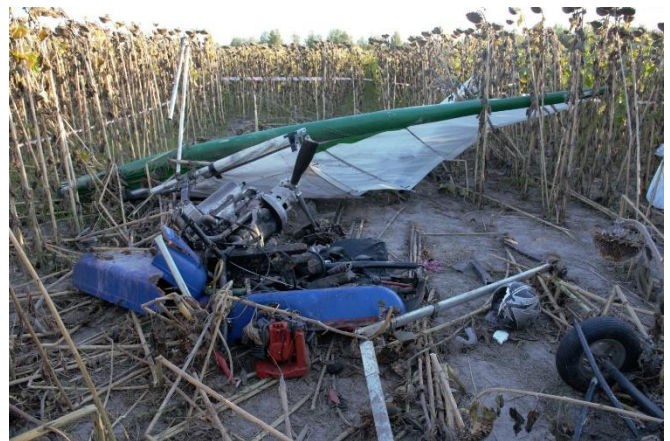
**7.1.1. 11.09.2020** о 07:00 (за Київським часом), у візуальних метеорологічних умовах, під час виконання авіаційно-хімічних робіт в районі між смт Народичі та селом Яжберень, Житомирської області, на мотодельтаплані Т-2 МСХ (крило «Still-17» фірми «Aeros», двигун Suzuki G16B -1280126, до Державного реєстру цивільних ПС України не занесено), який належав приватній особі, повітряне судно втратило керування та впало на землю. В наслідок катастрофи особа, яка пілотувала мотодельтаплан загинула. Мотодельтаплан - зруйнований.

Враховуючи відсутність на мотодельтаплані засобів об'єктивного контролю за параметрами польоту, та неможливість мати достовірні данні з висоти 50м до зіткнення з землею, комісія дійшла висновку, що авіаційна подія сталася, **найбільш імовірно** у зв'язку з обривом переднього нижнього правого тросу в процесі розвороту зі збільшенням крену до 65°, виходом на надкритичні кути атаки

та звалювання у правий «штопор». Пілот не зумів вийти з нього, бо була мала висота польоту.

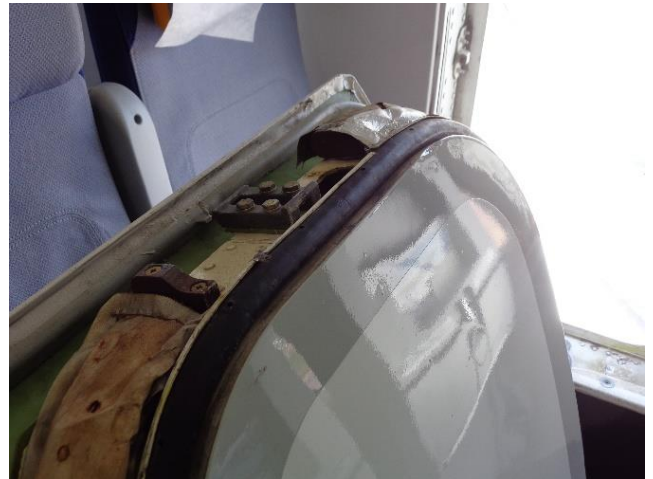
**13.1.1. 18.05.2019** о 11:30 при виконанні рейсу BKV 2170 за маршрутом Анталія-Львів на літаку B737-400 UR-CQX, авіакомпанії «ЯнЕір», під час зниження літака для посадки на а/д Львів з FL340, після перетину FL300 спрацювала світлова та звукова сигналізація про збільшення висоти в кабіні (CABIN ALTITUDE). Екіпаж застосував процедуру аварійного зниження літака з встановленням коду відповідача 7700.

На борту ПС перебували 6 членів екіпажу та 162 пасажира. Пасажири були попереджені про зниження, кисневі маски в салоні літака були випущені екіпажем в ручному режимі. Після досягнення літаком висоти 7000 футів (2150 метрів) екіпаж скасував сигнал «лиха» та попередив пасажирів про штатну посадку. Посадку виконано благополучно.
