Національне бюро з розслідування авіаційних подій та інцидентів з цивільними
повітряними суднами
(НБРЦА)

04/2021

Інформаційний Бюлетень

Стан безпеки польотів цивільних ПС в Україні у квітні 2021 року

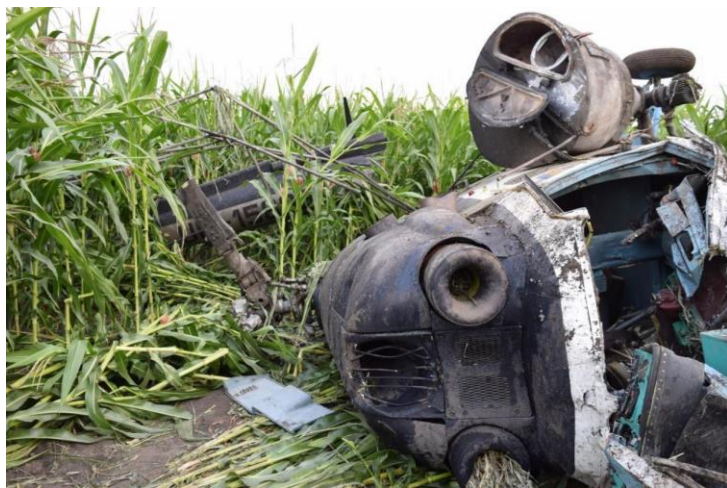
5.1.1. 14.07.2019 о 12:10 при виконанні АХР з обробки посівів кукурудзи поблизу с. Яблучне (Сумська обл.) на вертольоті Мі-2 UR-15605 авіакомпанії «Меридіан», під час польоту на гранично низькій висоті, ПС знизилось нижче безпечної висоти та зіткнулося передньою опорою шасі з землею, після чого завалилося на лівий бік та повністю зруйнувалося. Внаслідок катастрофи, пілот загинув.

Під час проведення розслідування, судово-медична експертиза виявила у крові пілота етиловий спирт у концентрації 2,3 проміле, що відповідає середньому ступеню сп'яніння.

Розслідуванням встановлено, що причиною катастрофи вертольоту могла стати тимчасова втрата свідомості пілотом. Супутніми факторами, що призвели до авіаційної події стали:

- вживання алкоголю перед польотом;
- фізична втома після виконання 28 – 30 польотів;
- підвищення температури повітря;
- політ в напрямку проти сонця.

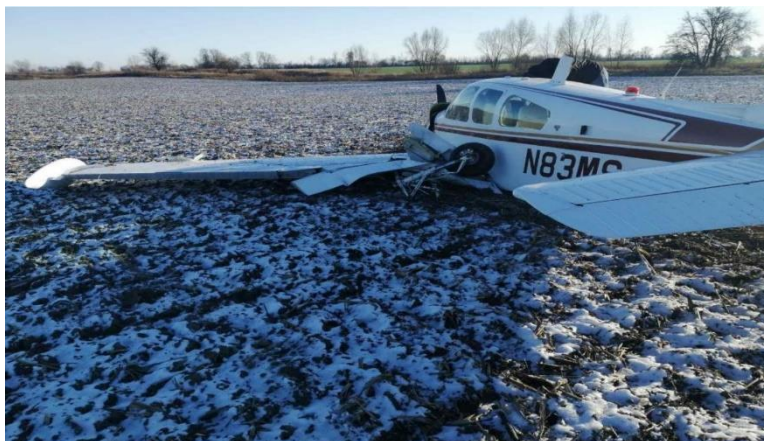
5.2.1. 06.12.2020 о 10:41 при виконанні приватного польоту за маршрутом ЗПМ «Гоголів» - Житомир на літаку Beechcraft F33A Bonanza N-83MS, під час зльоту сталася відмова двигуна. КПС здійснив спробу перезапустити двигун, яка виявилася невдалою. Через малу висоту польоту літак стрімко знизився та зіткнувся з землею, внаслідок чого ПС зазнало значних пошкоджень.

Розслідуванням встановлено, що літак зіткнувся з землею спочатку основними опорами шасі, а потім зачепив поверхню землі повітряним гвинтом. За інформацією, отриманою від очевидців авіаційної події, під час зльоту, з двигуна літака виходив дим чорного кольору.

Комісія припускає, що вірогідною причиною відмови двигуна могла стати його робота на збагаченій паливноповітряній суміші.

Супутнім фактором, який призвів до авіаційної події є відволікання КПС від пілотування літака при виконанні зльоту на запуск двигуна на малій висоті польоту, що

призвело до втрати швидкості польоту, звалювання літака та зіткнення його з земною поверхнею.

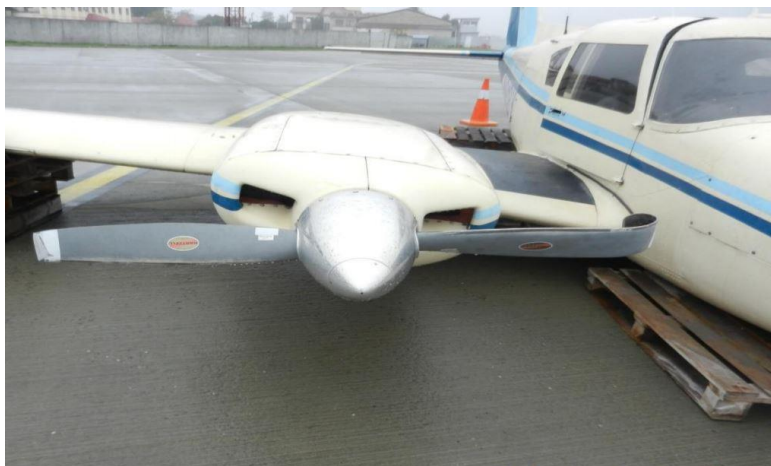
5.3.1. 12.10.2020 о 13:42 при виконанні приватного польоту за маршрутом Цунів–Львів, на літаку Piper PA30 Twin Comanche N918Y, експлуатант «INTERNATIONAL AIR SERVICES INC TRUSTEE» (США), під час виконання пробігу після приземлення на ЗПС аеропорту Львів сталося складання шасі. Внаслідок аварії ПС зазнало значних пошкоджень, 3 особи, що перебували на борту літка ушкоджень не отримали.

Згідно з результатами розслідування причиною серйозного інциденту літака Piper PA30 Twin Comanche N918Y стало прибирання шасі під час пробігу літака в результаті втрати пружності гумових допоміжних підсилювачів прибирання та випуску, лівої та правої опор шасі (bungee shock cords) парт. № 31322-07, що призвело до підвищення зусиль знакозмінного тиску на мотор-редуктор прибирання та випуску шасі, що в свою чергу сприяло розвитку руйнування шпангоута парт. №22631-02 з супортом парт. №20954-00 та полки лонжерона парт. №20557-06 в наслідок втоми матеріалу в місці кріплення мотора-редуктора та люфт замка випущеного положення лівої та правої опор шасі через неякісне технічне обслуговування літака експлуатантом.
