Національне бюро розслідувань на транспорті  
(НБРТ)

**10/2024**

# Інформаційний Бюлетень

## Стан безпеки польотів цивільних ПС України у жовтні 2024 року

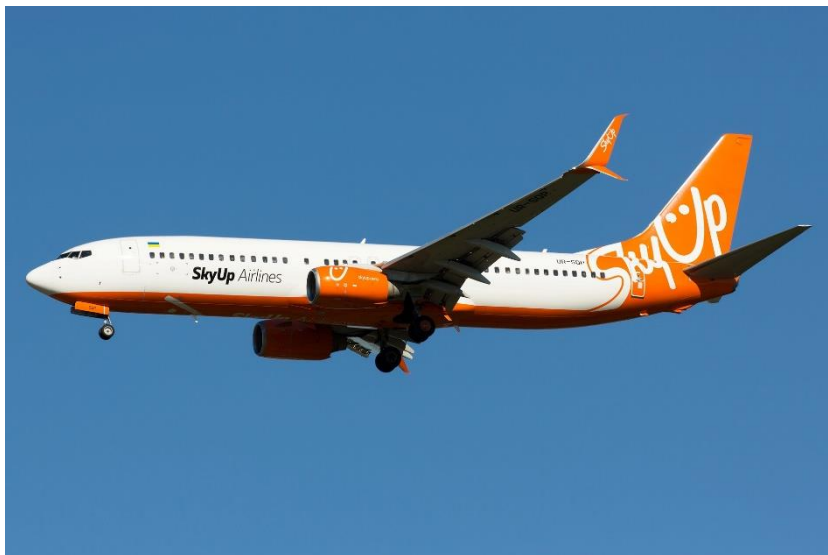
**3.1.1. 03.01.2024** о 02:09 при виконанні рейсу FEG8901 за маршрутом Таллінн (Естонія) – Хургада (Єгипет) на літаку В-738 UR-SQP, авіакомпанії «СкайАп», на 37 хвилині польоту, під час набору крейсерського рівня польоту (ешелон FL360) та після перетинання абсолютної висоти 33 500 футів, спрацювала сигналізація про відмову системи автоматичного регулювання тиску в кабіні літака. Екіпаж

перейшов на ручне регулювання тиску, але висота в кабіні почала рости. Після досягнення ешелону FL360 спрацювала сигналізація про перевищення висоти в кабіні 10 000 футів. КПС прийняв рішення про зниження до ешелону FL300. Під час зниження в пасажирському салоні автоматично активувалися (випали) кисневі маски. Після цього екіпаж задекларував сигнал лиха та виконав аварійне зниження до ешелону FL140. О 03:32 літак здійснив посадку на аеродромі Варшава (Республіка Польща). На борту

Згідно з результатами розслідування причиною серйозного інциденту (розгерметизація повітряного судна на крейсерському ешелоні) стала відмова заднього випускного клапану внаслідок потрапляння на нього води з водяної системи літака та намерзання льоду. Потрапляння води на задній випускний клапан сталося внаслідок руйнування муфти трубопроводу водяної системи в умовах зимової експлуатації. Руйнування муфти трубопроводу водяної системи в умовах зимової експлуатації ймовірно сталося внаслідок невиконання експлуатантом рекомендаційного сервісного бюлетеня SB 737-38-1057 компанії Боїнг.

**Супутнім фактором** стало несвоєчасне виконання екіпажем установлених QRH процедур на випадок спрацювання сигналізації про перевищення висоти в кабіні.
