З В І Т (остаточний)
про технічне розслідування аварійної події, що сталася 20 листопада 2025 року близько 10 години з малим моторним судном моделі «Крим» д.н. «UAS-0360-К», яке належить громадянину України, у Карагольській затоці Дністровського лиману поблизу с. Миколаївка Одеського р-ну Одеської області (перевертання моторного човна, внаслідок чого 2 людини загинули і одна зникла безвісти)

Національне бюро розслідувань на транспорті
(НБРТ), м. Київ, просп. Берестейський, 14

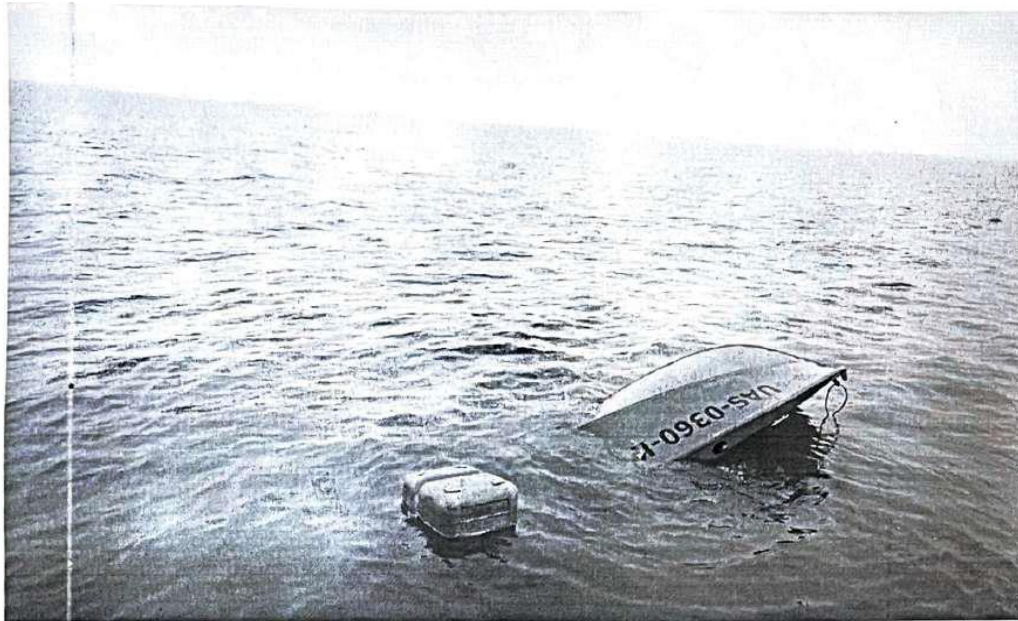
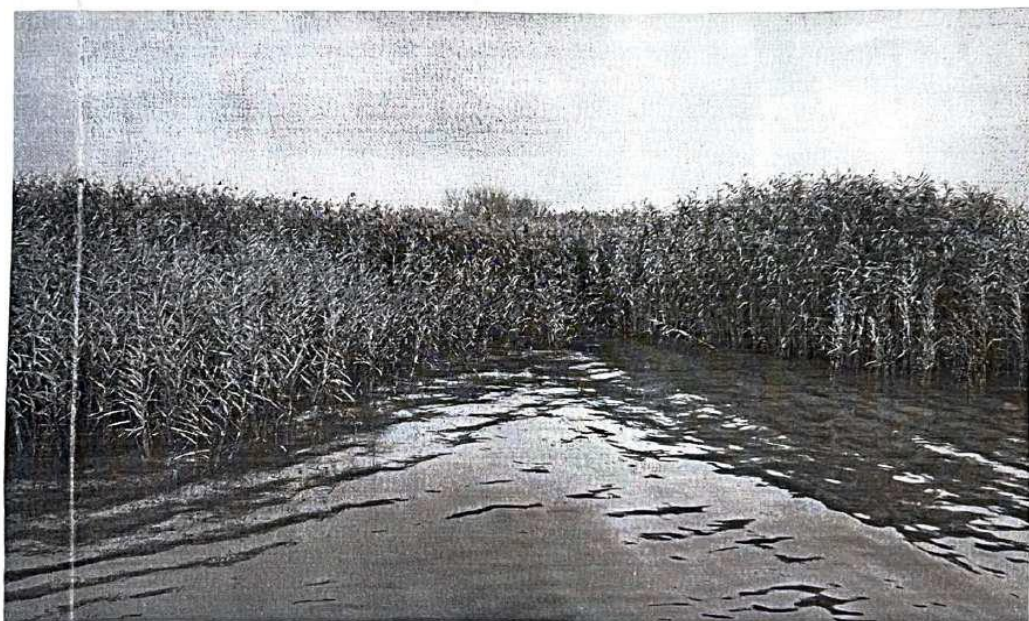
Мал. 3-4. Перевернутий човен та ділянка лиману де було знайдено першу загиблу особу.

Ілюстрація 3. Оглядове зображення місця виявлення човна в Дністровському лимані за координатами: 46.3031897, 30.2905291

Ілюстрація 4. Оглядове зображення ділянки лиману за координатами: 46.3036701, 30.2861681

положення затонулого судна і кут нахилу відносно дна м (див. фото на мал. 3,7,8,14), вказує на глибину близько 2,3 м у місці недалеко від місця перевертання човна:

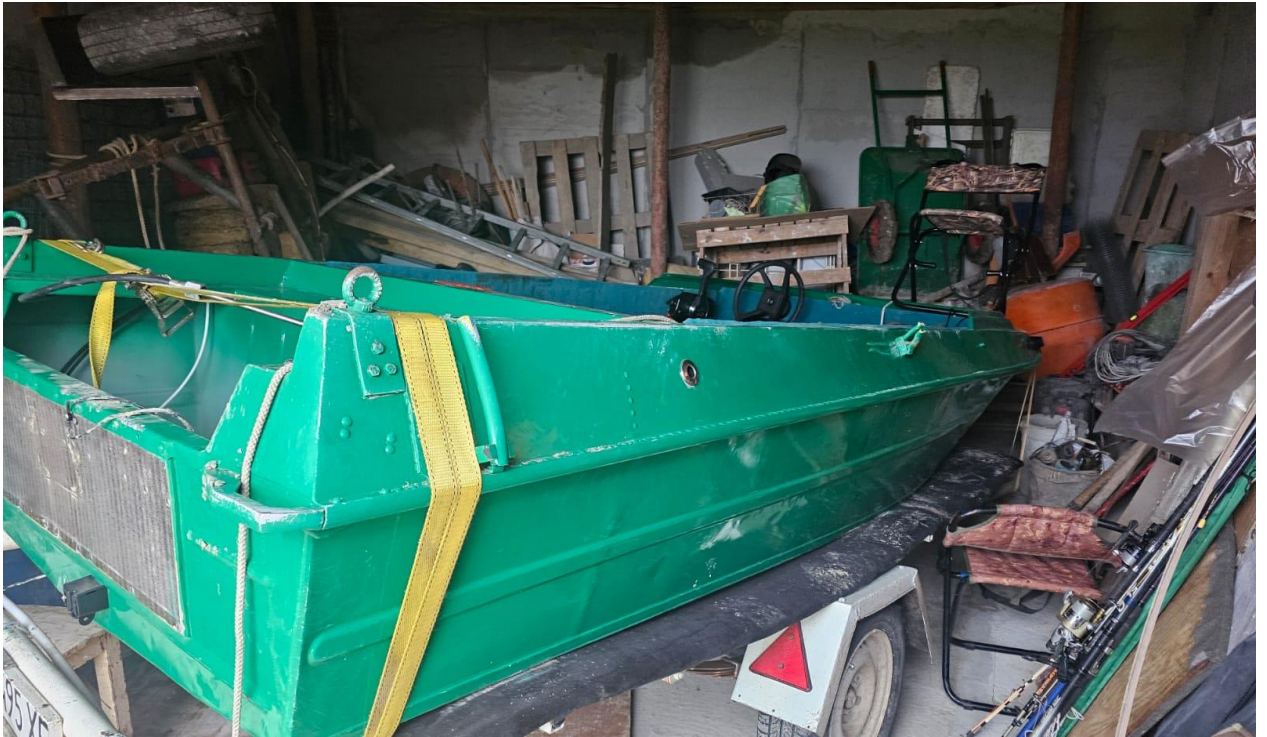
Мал. 5. Мале моторне судно Крим (моделі до 1990 р.) після аварійної події.

Рік випуску аварійного судна моделі «Крим» – 1977. Група з розслідування відзначає, що форма кормової частини і транця судна не має «ніши-рецесу» (мал. 5), відтак, на попутній хвилі вода могла заливати човен з корми (на виході з устя р. Дністер). При виході в лиман судно могло занурюватися носом в гребні хвиль і набирати воду, відтак, судноводієм було увімкнено насос відкачки води (який працював навіть після затоплення судна, як зазначили свідки). Підтвердженням того, що на судні в момент аварії та після затоплення не було відсутнє живлення є факт того, що на затопленому судні були ввімкнені і горіли ходові (бортові) вогні (див. мал. 8, 14, 15). На одному з поворотів – судно могло перевернутися оверкіль. Через незастосування рятувальних жилетів, особи, які знаходилися в аварійному судні при попаданні у воду на глибині близько 2,0-2,3 м: не змогли плисти до берега в намоклом одязі, та загинули внаслідок утоплення (асфікції).

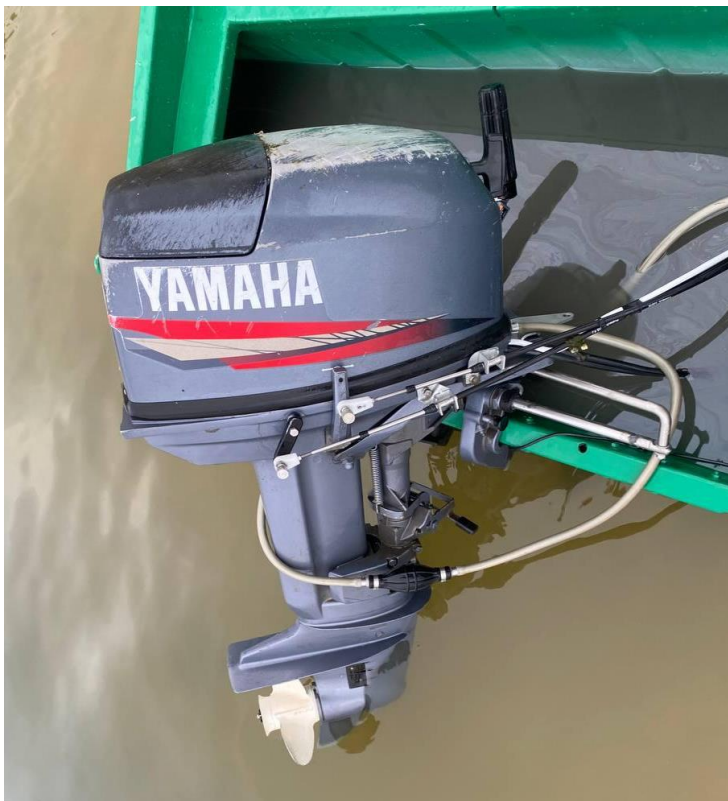
Мал. 7. Мотор малого судна після аварії

Верхня пластикова частина кришки мотора має потертості і нерівності характерні для випадку протягування мотора в перевернутому стані по піщаному та/або кам'янистому ґрунту. Після огляду та підписання протоколу, за заявою

Мотор судна підлягає ремонту внаслідок затоплення (впливу морської води).

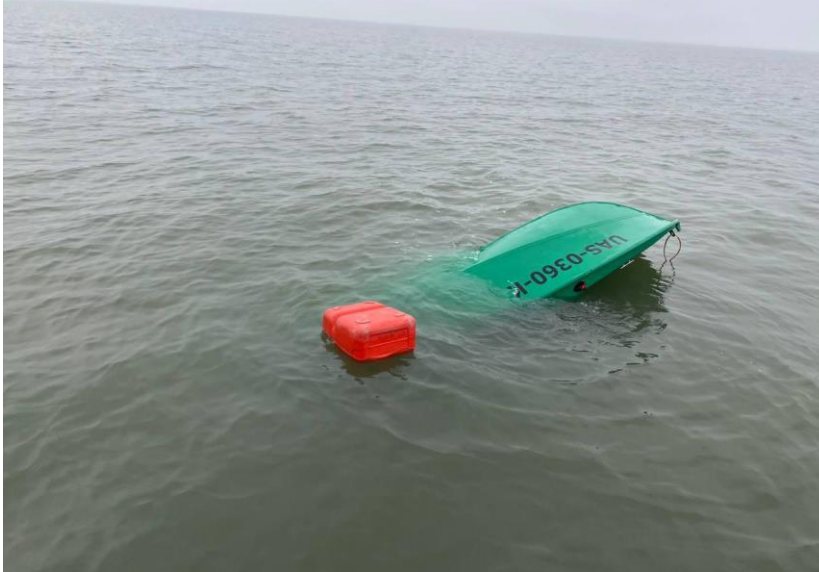
Мал. 8. Положення човна при знайденні

За даними свідків, на час доставлення моторного човна на базу стоянки БСМС Андронакі в с. Миколаївка в човні працював пристрій, що відкачує воду з днища човна, який живиться від акумулятора. При знаходженні човна на ньому були ввімкнені ходові бортові вогні (мал. 8, 14).

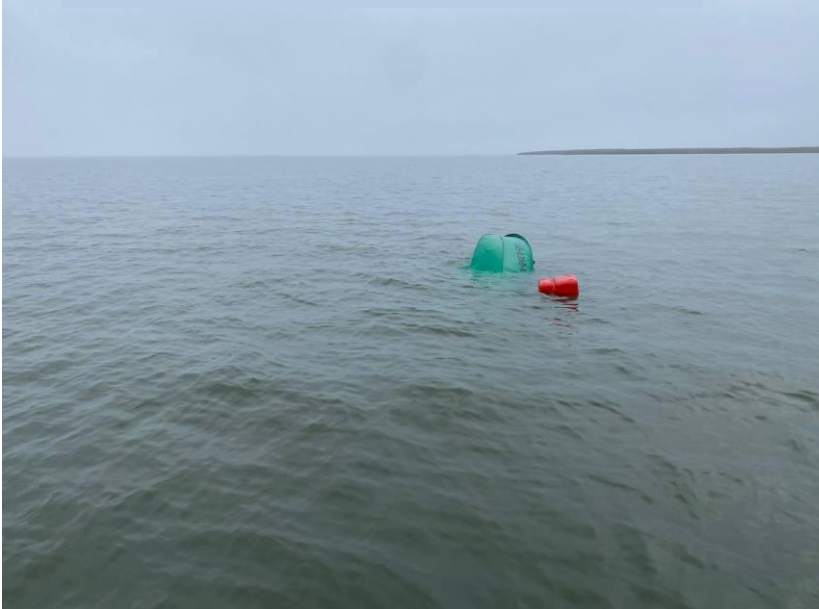
Мал. 9. Положення човна при знайденні.

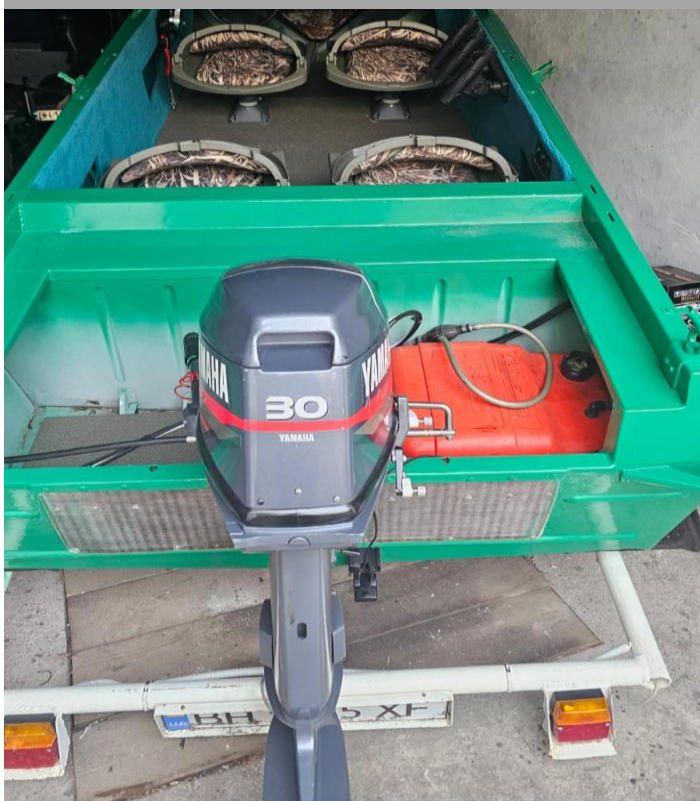
Мал.10. Вид малого судна з корми, мотор Yamaha-30.

За результатами огляду – плавзасіб моделі «Крим» та його підвісний мотор Yamaha-30 – не мають видимих ушкоджень.

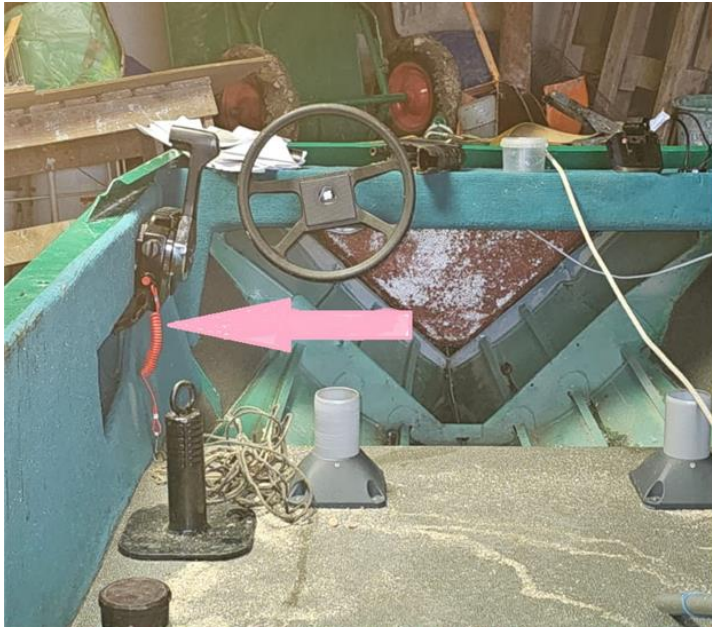
Мал. 11. Пристрій аварійної зупинки мотора показано стрілкою).

6.1.3. В процесі розслідування встановлено, що пристрій для зупинки мотора («глушилка», «чип», Kill-switch) з чекою (мал.11), що висмикується у випадку падіння судноводія за борт малого судна, не були припасовані до одягу судноводія. Відтак, човен з незадіяним належно пристроєм для зупинки мотора було доставлено на БСМС Андронакі в часі пошуково-рятувальної операції (мал. 12). З фотографій човна, коли його було поставлено на рівний кіль на БСМС Андронакі, та в ангарі, видно, що чеку не висмикнуто, отже пристрій глушіння не було задіяно (див. фото мал. 11-12). В іншому випадку, пристрій мав би лишитися припасованим до одягу судноводія. Ця обставина, за певних умов, також могла стати непрямою причиною того, що коли судноводій опинився за бортом – човен відплив далі, і це могло стати причиною загибелі судноводія.

Цей встановлений розслідуванням факт є порушенням технічного регламенту прогулянкового судна, оскільки система аварійної зупинки мотора човна - це обов'язковий елемент безпеки, передбачений технічними регламентами для прогулянкових суден, для того, щоб оператор міг швидко зупинити двигун у разі небезпеки (Додаток 1 до Технічного регламенту прогулянкових суден та водних мотоциклів, розміщений на сайті Міністерства розвитку громад та територій України).

г) незастосування пристрою аварійної зупинки мотора човна (чипа, Kill-switch), як сприяючий аварійній події (та, імовірно, загибелі судноводія) чинник (порушення технічного регламенту для прогулянкових суден і гідроциклів).

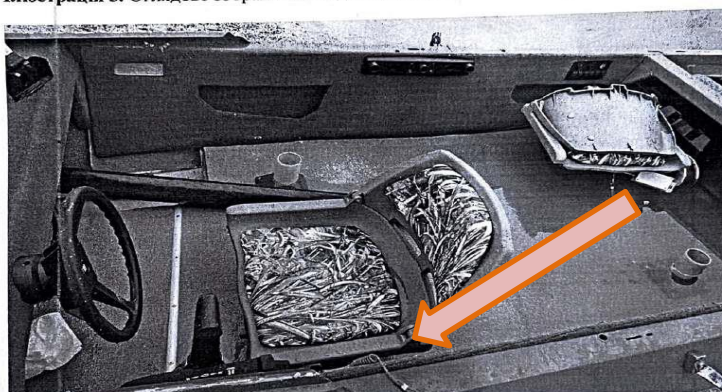
Мал. 12. Човен доставлено на БСМС, і щойно поставлено на рівний киль, стрілка вказує на пристрій аварійної зупинки мотора.

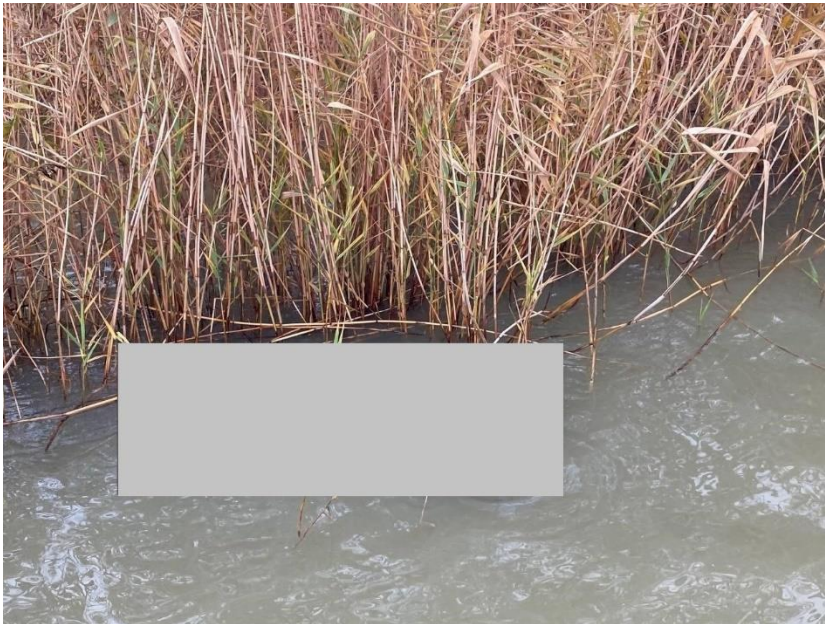
Відтак, припускаємо, що рибалки відпливали з місця відпочинку не одягнені в рятувальні жилети, що є порушенням місцевих Правил плавання малих суден, та може бути імовірною безпосередньою причиною загибелі рибалок. Відплиття в рейс на малому судні без рятувальних жилетів в осінньо-зимовий період є порушенням пункту 8 розділу II місцевих Правил плавання малих суден.

Мал. 13. Фото тіла одного з учасників аварійної події (тіло ідентифіковано як – судноводій малого судна). Рятувальний засіб (жилет) – відсутній. (На іншому знайденому тілі загиблого – також відсутній рятувальний засіб (жилет)).

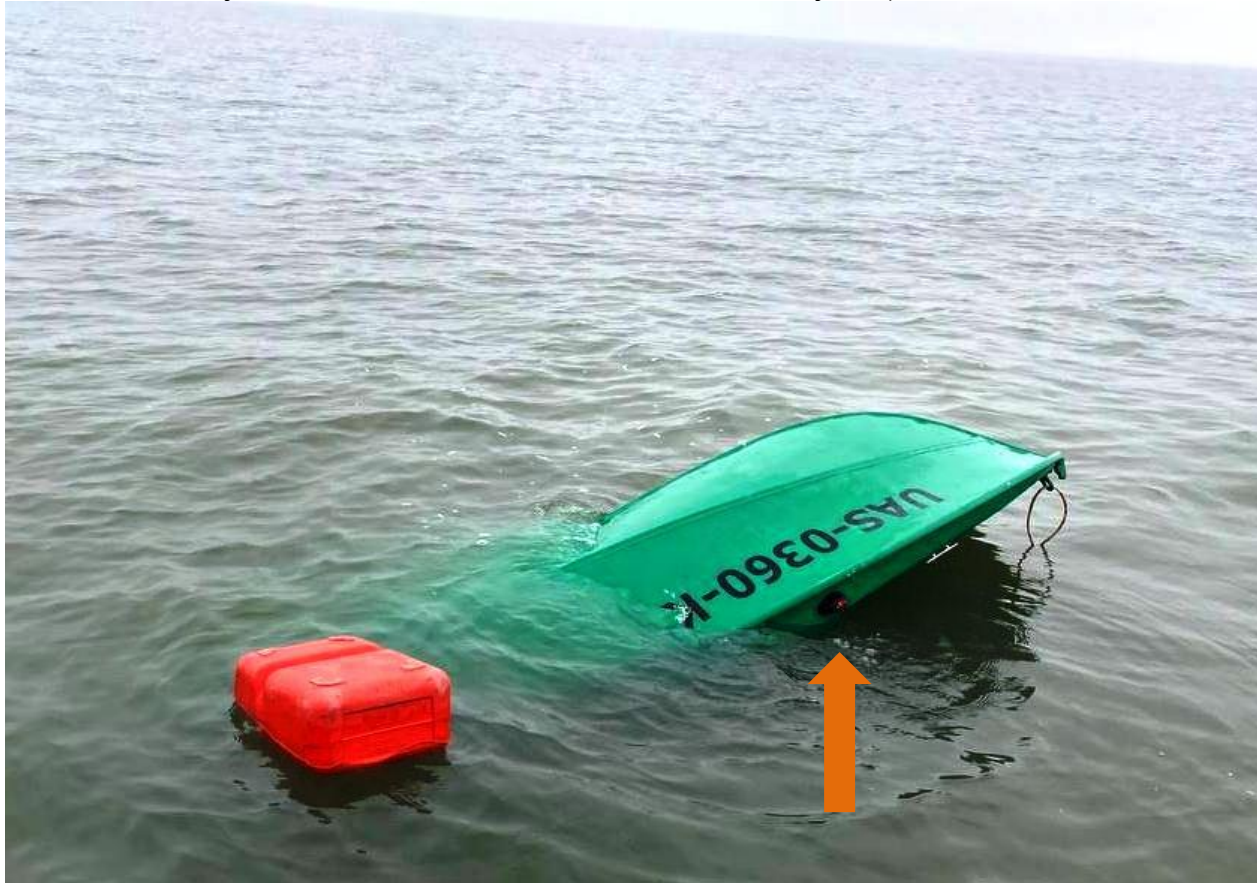
Мал. 14. Лівий ходовий вогонь малого судна – працює (горить червоним).

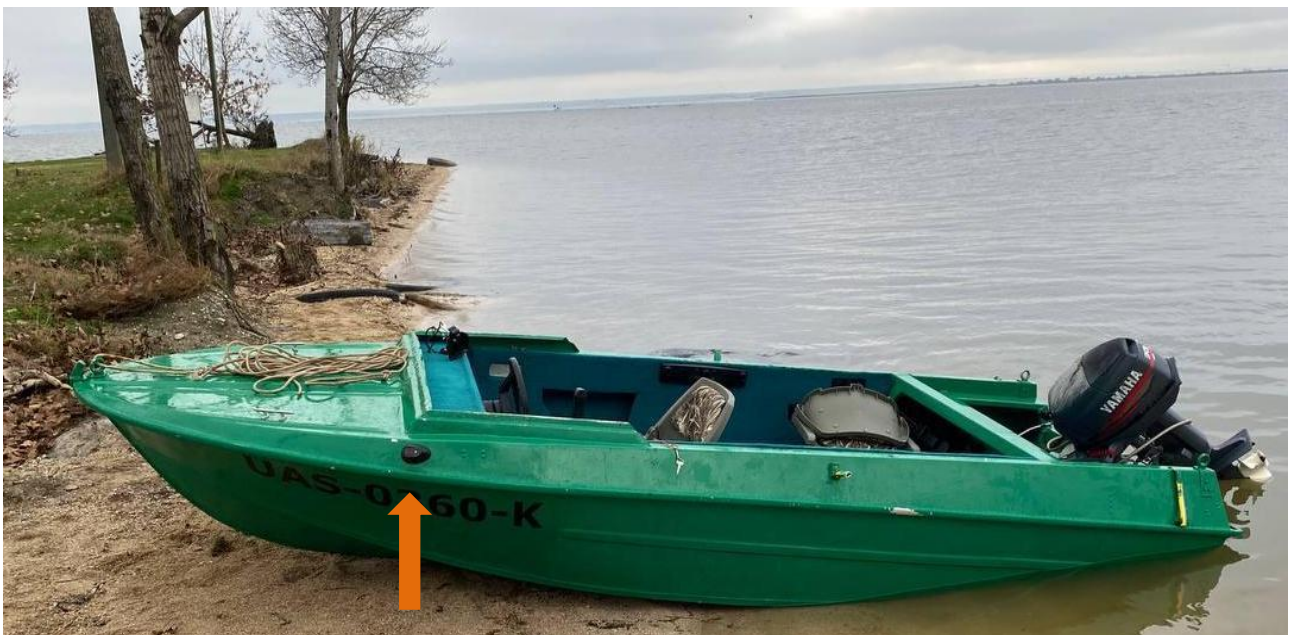
Мал. 15. Лівий ходовий вогонь малого судна – не працює (не горить).
