НАЦІОНАЛЬНЕ БЮРО
З РОЗСЛІДУВАННЯ АВІАЦІЙНИХ ПОДІЙ ТА ІНЦИДЕНТІВ
З ЦИВІЛЬНИМИ ПОВІТРЯНИМИ СУДНАМИ

РУЙНУВАННЯ ЛІВОЇ ОСНОВНОЇ ОПОРИ ШАСІ ПІД ЧАС ГРУБОЇ
ПОСАДКИ НА АЕРОДРОМІ «УЖГОРОД»

КЛАС ПОДІЇ:	АВАРІЯ
ЕКСПЛУАТАНТ ПС:	ПАТ «МОТОР СІЧ»
ВЛАСНИК:	ПАТ «МОТОР СІЧ»
ВИРОБНИК:	ТАВО, м. ТАШКЕНТ
ТИП ПС:	Ан-12БК
ДЕРЖАВНИЙ та РЕЄСТРАЦІЙНИЙ ЗНАКИ:	UR-11316
ЗАВОДСЬКИЙ НОМЕР:	9346810
МІСЦЕ ПОДІЇ:	АЕРОДРОМ «УЖГОРОД» (UKLU)
ДЕРЖАВА МІСЦЯ ПОДІЇ:	УКРАЇНА
ДАТА ПОДІЇ:	01.07.2022р.

**Остаточний звіт
за результатами технічного розслідування аварії літака
Ан-12БК UR-11316, експлуатант ПАТ «Мотор Січ»,
що сталася під час виконання посадки 01.07.2022 на аеродромі «Ужгород»**

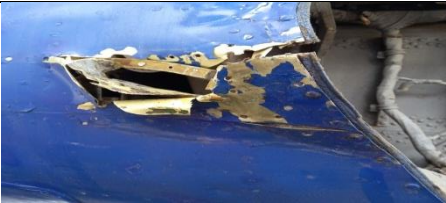
№ п/п	ОПИС (ПОШКОДЖЕННЯ)	ФОТО (ПОШКОДЖЕННЯ)
3.	Рвана пробоїна 270x180 мм обшивки і діафрагми обтічника лівої ООШ з шпангоуту 27

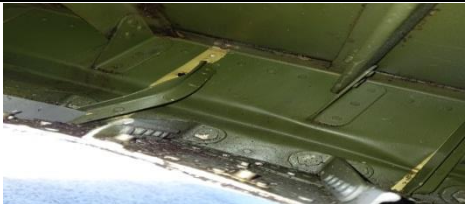
4.	Обірвана стійка, деформовано стінки шпангоутів 40-41.

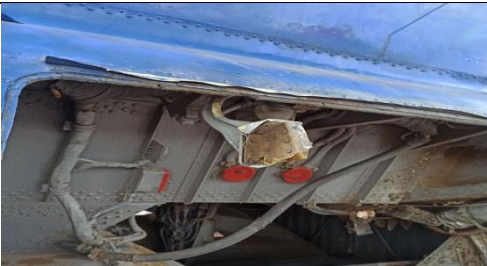
5.	Руйнування вузла навіски малої ступки ніші лівої ООШ. Деформована мала ступка ніші лівої ООШ.

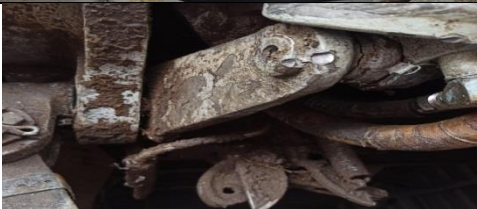
6.	Деформація вузла кріплення циліндра прибирання-випуску ООШ (лів).

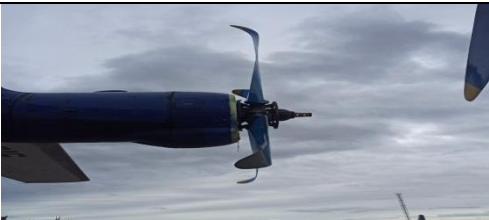
7.	Пошкодження лопатей ПГ СУ №1 (забоїни на передньому краю лопатей ПГ, деформація кінцівок лопатей ПГ L=300мм)
