**НАЦІОНАЛЬНЕ БЮРО  
З РОЗСЛІДУВАННЯ АВІАЦІЙНИХ ПОДІЙ ТА ІНЦИДЕНТІВ  
З ЦИВІЛЬНИМИ ПОВІТРЯНИМИ СУДНАМИ**

**ЗІТКНЕННЯ ПОВІТРЯНОГО СУДНА З ЗЕМНОЮ ПОВЕРХНЕЮ ПІД  
ЧАС ЗАХОДЖЕННЯ НА ПОСАДКУ**

### **ОСТАТОЧНИЙ ЗВІТ**

**за результатами технічного розслідування катастрофи літака  
Ан-12БК UR-САН, ПрАТ «Авіакомпанія «Україна-Аероальянс», що  
сталася 04.10.2019 під час заходження на посадку на аеродромі Львів**

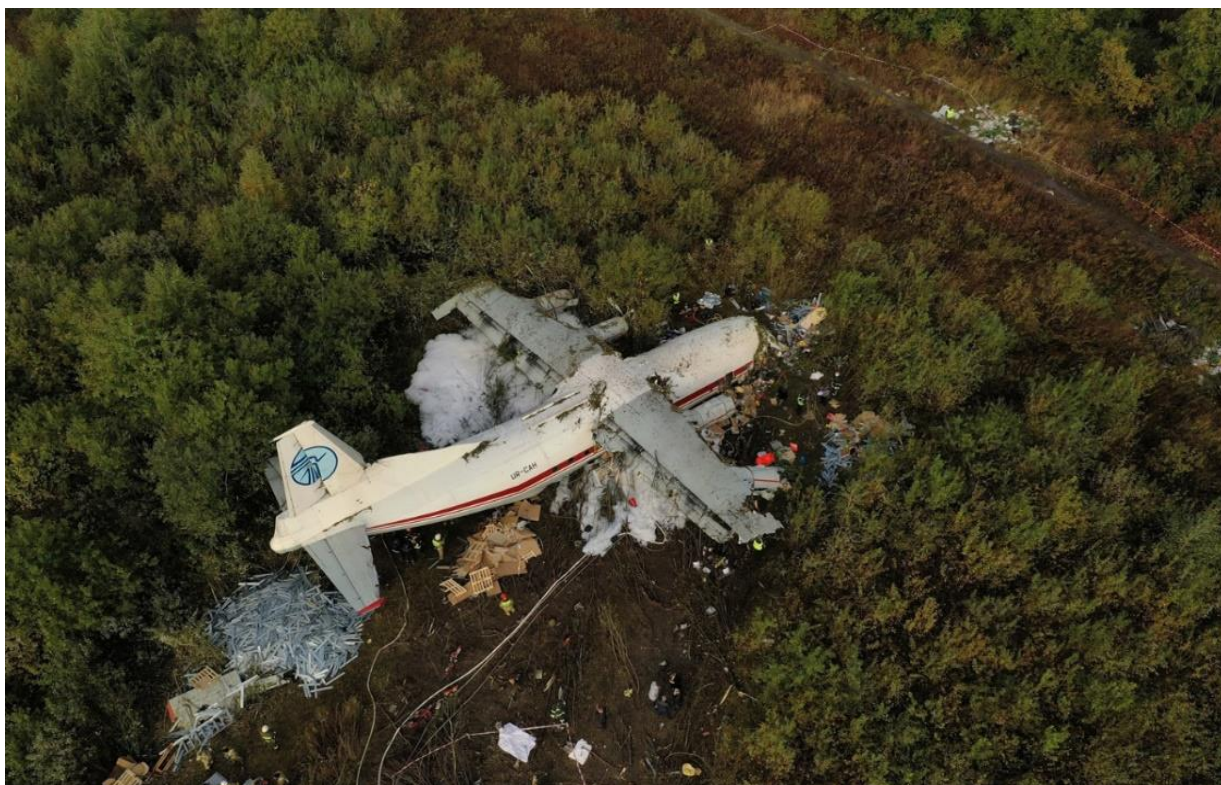
Рис.1 Фото розташування повітряного судна після катастрофи

На відстані 1348 метрів від порогу ЗПС-31, на висоті 5-7 метрів літак зіткнувся з деревами, впав на землю та зупинився на відстані 1117 метрів від порогу ЗПС. Фотографії розташування повітряного судна після катастрофи та уламків повітряного судна представлені на рис. 1 та 2.

Внаслідок катастрофи літак зруйновано.

Кабіна екіпажу зруйнована повністю.

Передня стійка шасі зруйнована.

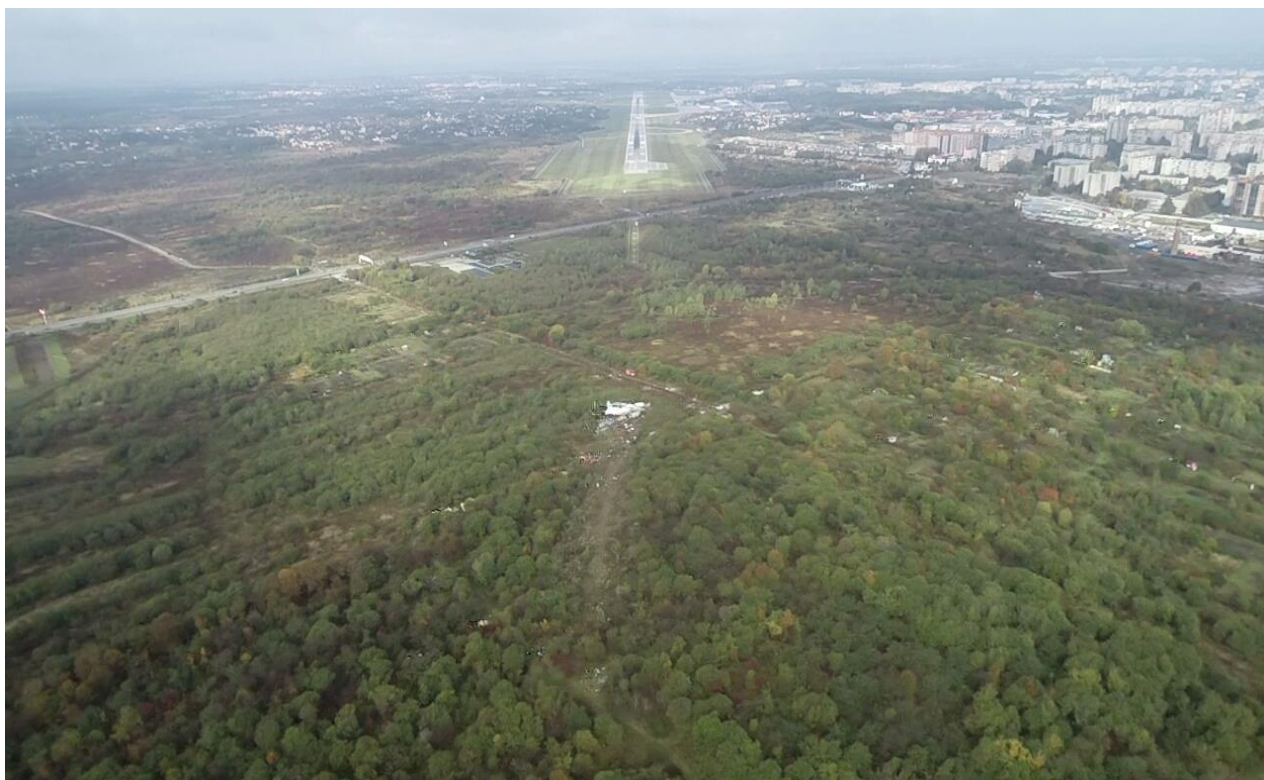
Рис.2 Фото розташування уламків повітряного судна

Катастрофа літака Ан-12 БК UR-САН сталася в районі аеродрому «Львів». Координати місця знаходження зруйнованого літака 49°47,29N 23°59,08E на висоті над рівнем моря 335 м, відстані 1117м від порогу ЗПС-31.

Місцевість рівнинна, занедбаний сад. Середня висота дерев 5-6 метрів.

Уламки літака розкидані на ділянці 281х37м площею 10397м<sup>2</sup>.

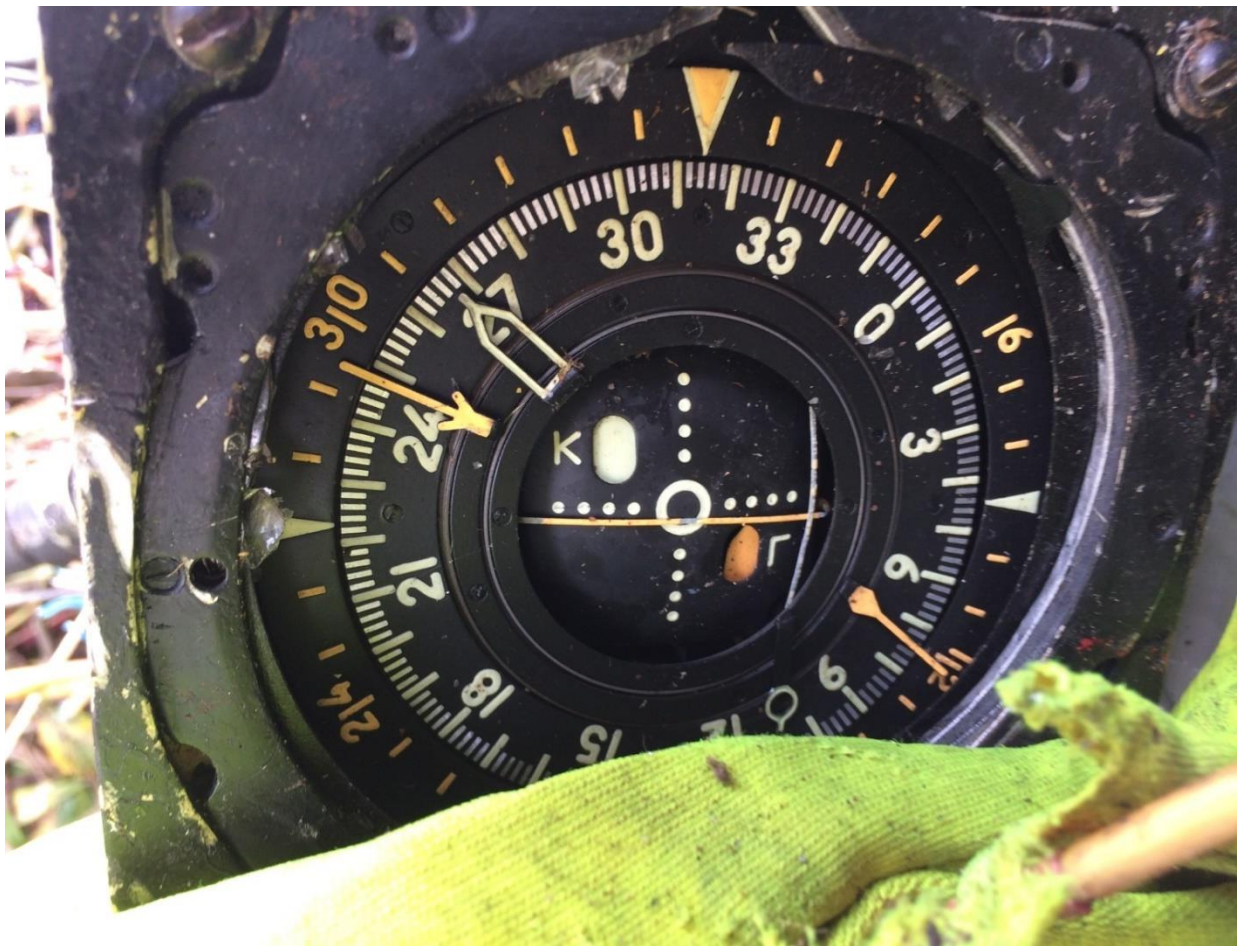
Рис.7 Показчик навігаційно-пілотажного приладу.

При огляді місця події комісія виявила прилади курсо-глісадної системи ПС, та встановила, що бленкери показника глісади та курсу були вимкнені.
