### **Остаточний звіт**

за результатами розслідування катастрофи мотодельтаплану Т-2 МСХ (крило «Still-17» фірми «Aeros», двигун Suzuki G16B -1280126, до Державного реєстру цивільних ПС України не занесено, який належав приватній особі), що сталася в районі між смт Народичі та селом Яжберень, Житомирської області 11.09.2020р.

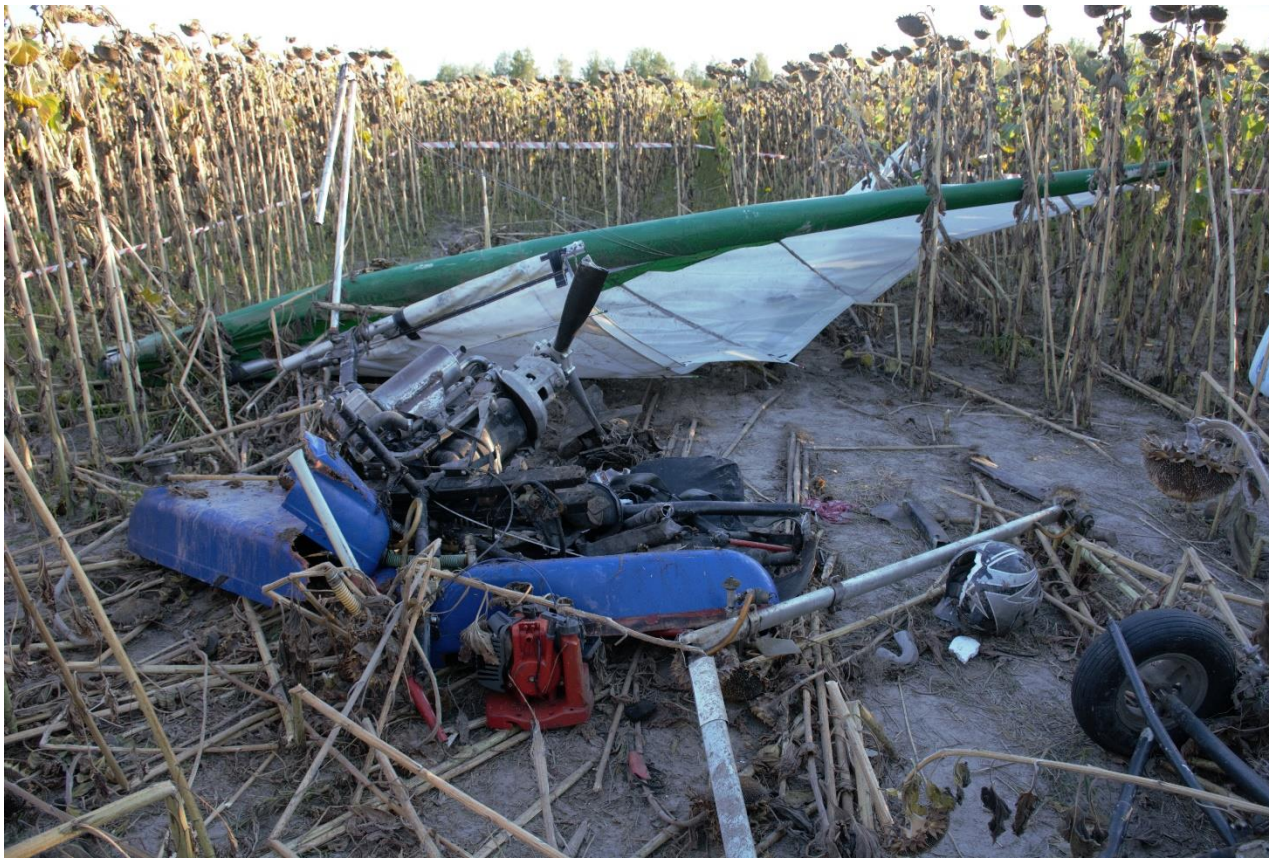
Фото № 1.

На час приїзду комісії уламки МДП знаходилися на соняшниковому полі в радіусі 6 м. За показами свідка, який спостерігав політ(пряма мова): «Я спостерігав як він злетів та здійснив перше обприскування поля хімікатами. В кінці першого заходу обприскування я бачив як МДП розпочав маневр розвороту через праву сторону. При цьому він злетів уверх та вправо та різко почав набирати висоту. В процесі як МДП летів вгору в перпендикулярному положенні та піднявся на висоту 300-500метрів, раптово повітряне судно через

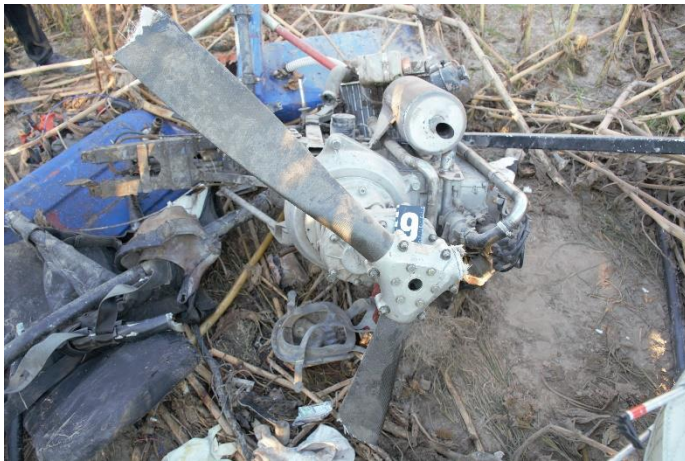
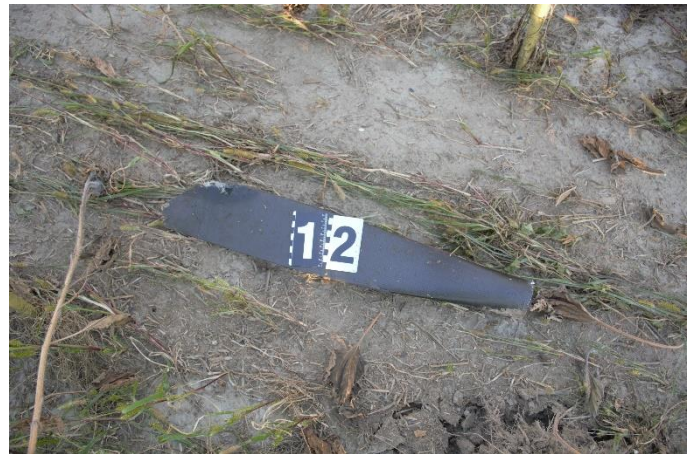
Фото № 2, № 3.

Видимість добра, хмари відсутні, вітер слабкий. Це підтверджується свідченнями очевидця, який спостерігав МДП на відстані 1,0-1,5 км при висоті польоту над землею 50-60 м. Свідок також стверджує, що постійно чув шум роботи двигуна, а особливо при виході з гону та набору висоти. Це можна підтвердити і при наземному огляді двигуна по розтросчених лопатях гвинта, рештки якого було знайдено в радіусі 5м. (фото№2,№3)

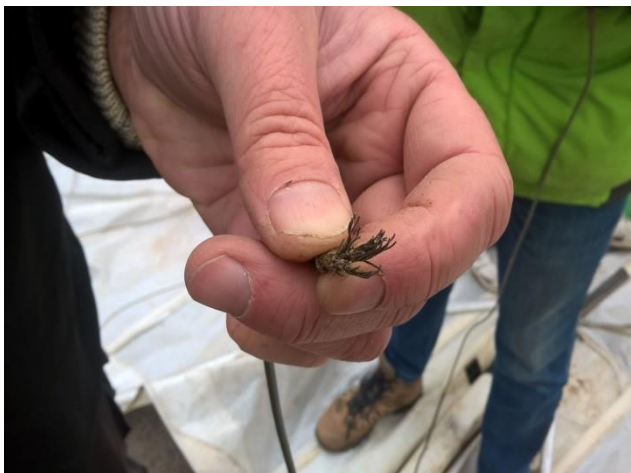
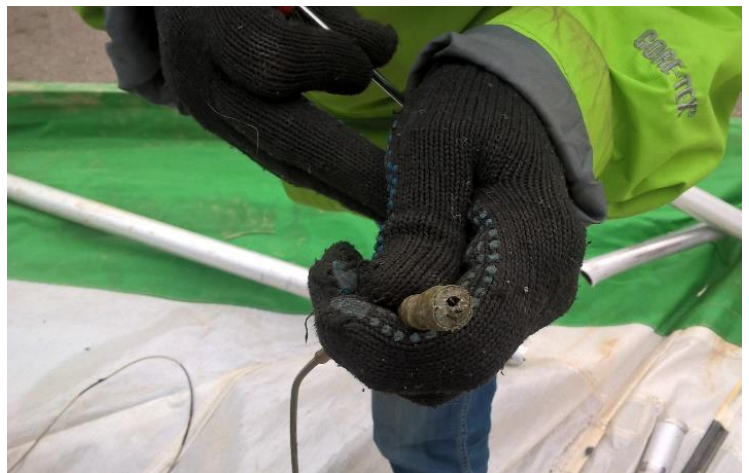
Фото №4, №5.

8-Передній нижній трос з правої сторони зруйнувався по місцю виходу з мідної гільзи (нікопрес) і достеменно стверджувати внаслідок чого це відбулося - чи від динамічного навантаження в момент удару, чи внаслідок втрати цілісності троса під час польоту, - не має можливості. Фото№4,№5.

Відсутність руйнування пластин поперечної балки і характерних загинів пластин носового вузла каже про те, що силова конструкція крила зберігала несучу спроможність до моменту удару об землю.

По характеру руйнування МДП можна зробити висновок , що тангаж був негативним і крен не був виправлений, що характерно для траєкторії в наслідок зриву потоку з крила в віражі з перевантаженням.
