**Остаточний звіт**

за результатами розслідування катастрофи приватного літака Grumman AA-5  
UR-DCJ, яка сталася 01.05.2020 на ЗПМ «Кам'янка», м. Дніпро.

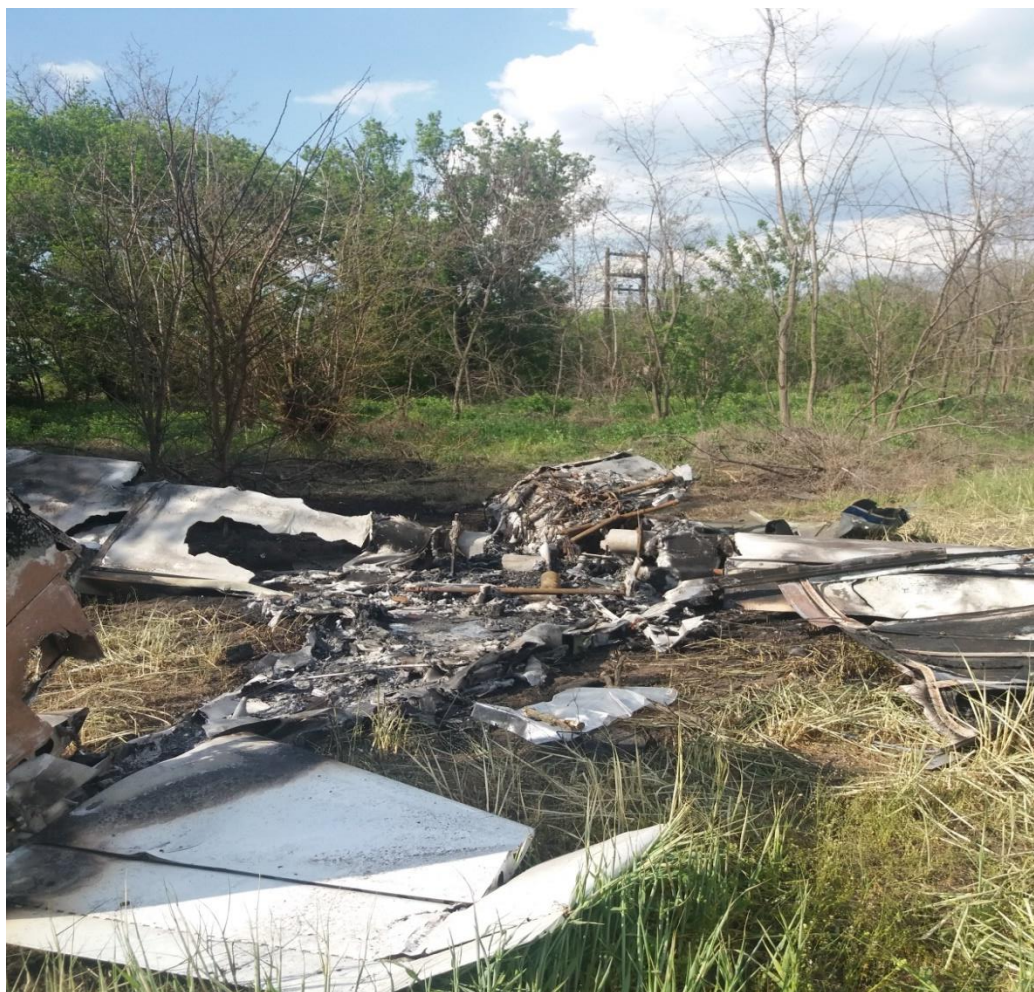
Фото 1

Повітряного судна зруйновано.

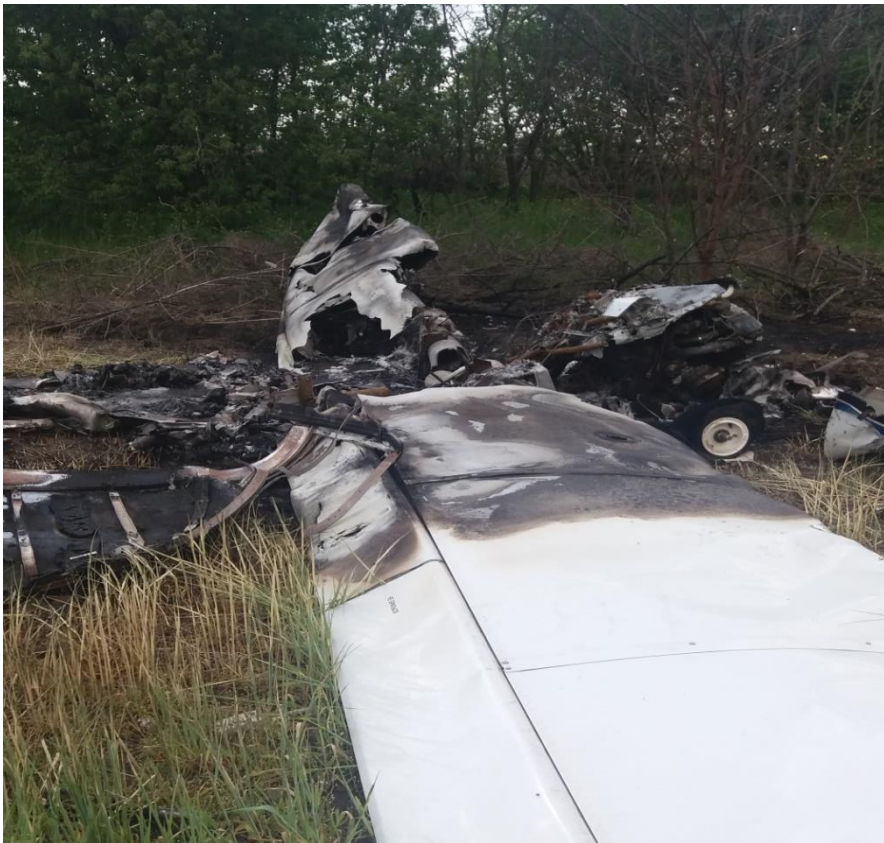
Фото 2

Літак зіткнувся з землею майже вертикально. Розброс уламків літака складає 14 метрів. Пілотська кабіна зруйнована. Двигун відірваний та знаходиться попереду пілотської кабіни. Повітряний гвинт з'єднаний з двигуном. Одна лопать повітряного гвинта зігнута друга ціла. Після падіння літака сталася його пожежа. Внаслідок пожежи двигун літака та пілотська кабіна обгоріли.

Корнева частина лівого крила (в місці знаходження паливного баку) повністю згоріла, корнева частина правого крила має ознаки опалення. Фюзеляж літака згорів. Хвостова частина літака обгоріла.

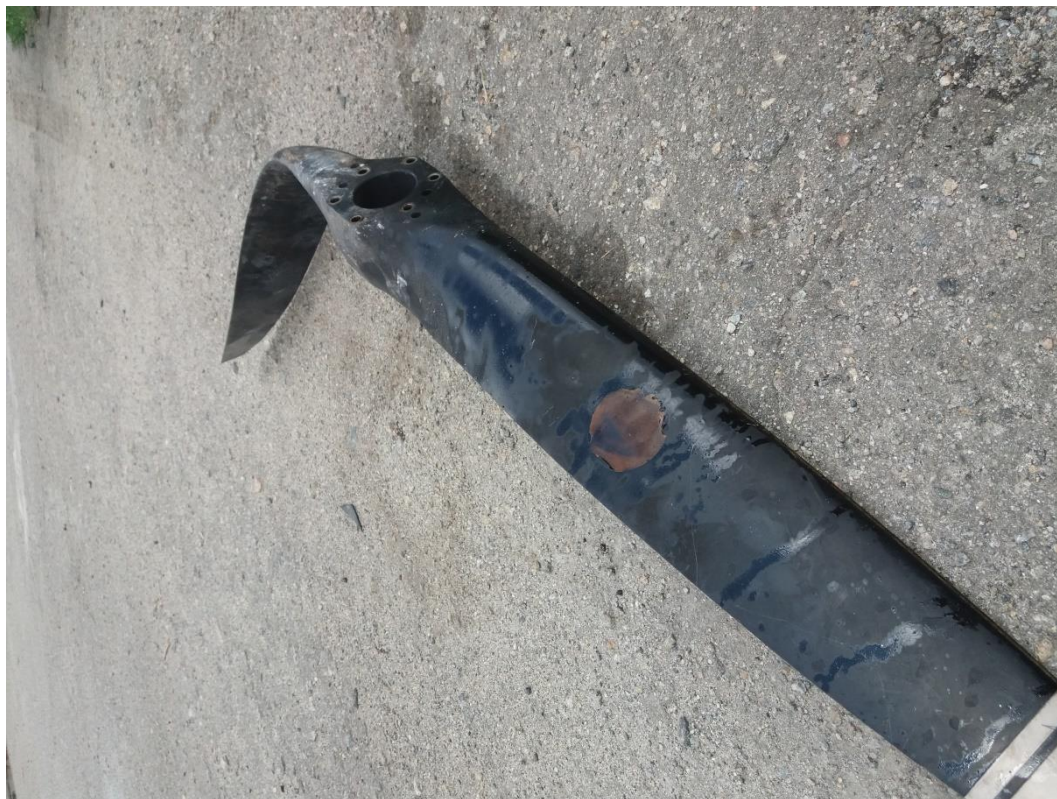
Фото 3 (руйнування повітряного гвинта)

В ході огляду уламків літака комісія виявила, що одна лопать повітряного гвинта зігнута а інша ціла. Це свідчить, що під час зіткнення з землею повітряний гвинт знаходився в режимі самообертання (тобто, авіадвигун не працював).

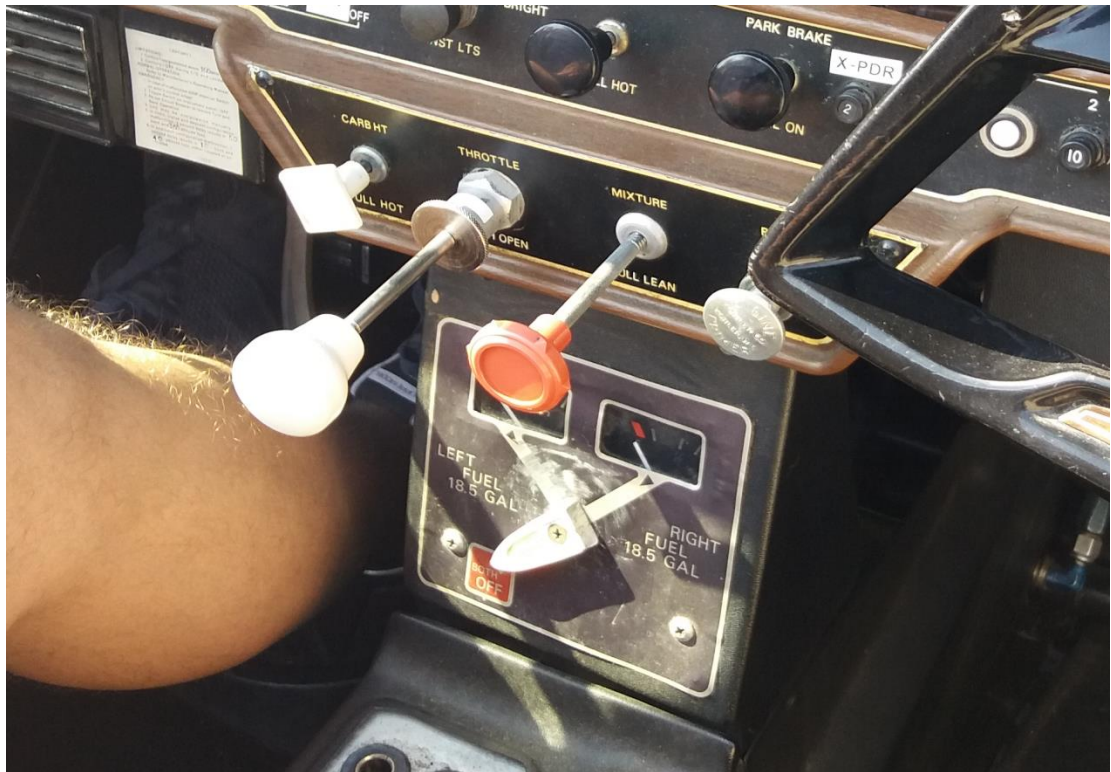
Паливний кран в пілотській кабіні літака розташований внизу центрального пульта. Паливна система не має звукової сигналізації про закінчення палива з відповідного паливного бака на який переключено паливний кран.

Фото 4 (розміщення паливного крана на літаку Grumman AA-5)

**3.3.1** Експлуатантам літака Grumman AA-5 при експлуатації враховувати особливість паливної системи літака (неможливість постачання палива до двигуна з лівого та правого баків одночасно) та постійно контролювати вирабітку палива по баках.

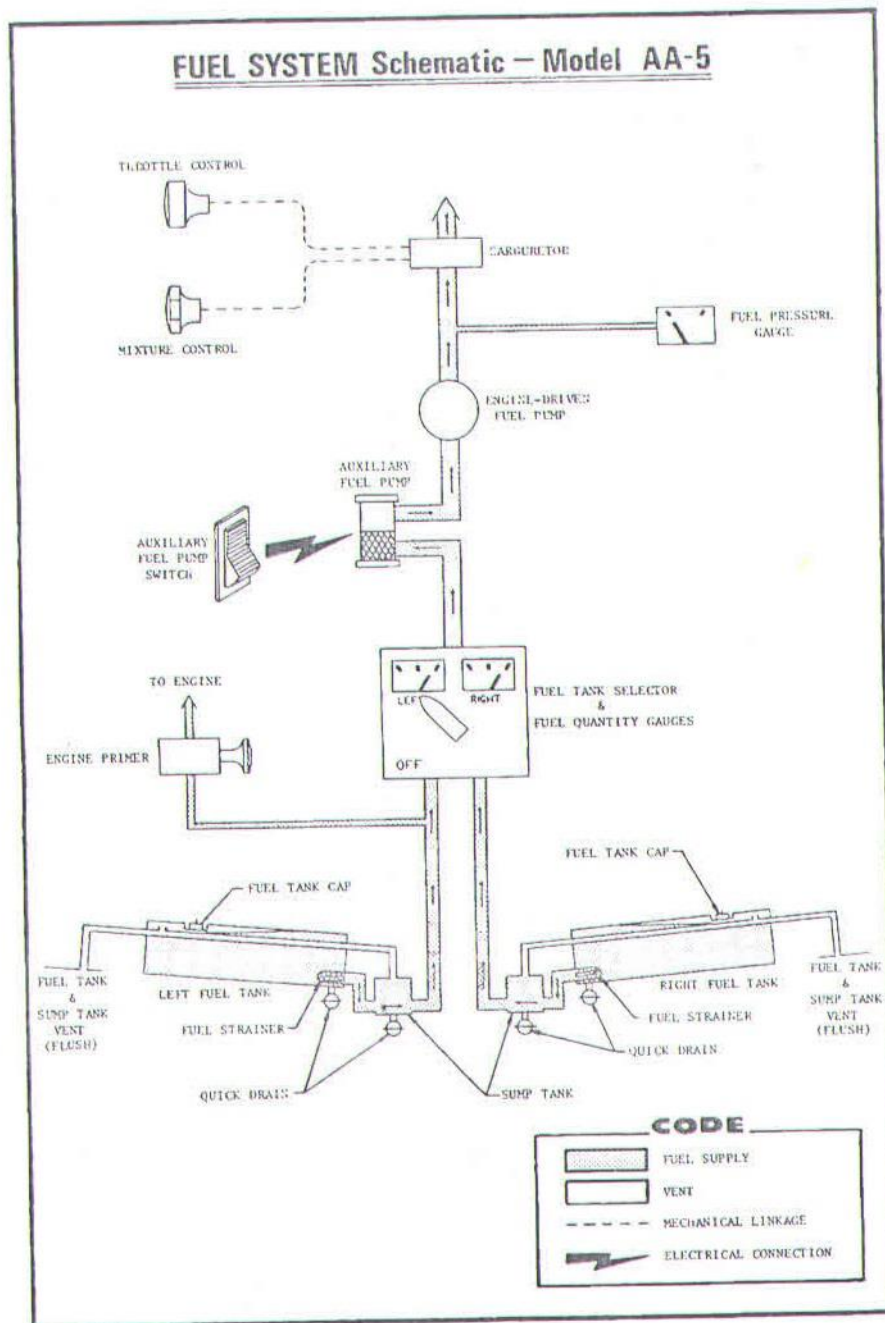
Figure 1

Схема паливної системи літака Grumman AA-5)

**Примітка:** згідно конструкції паливної системи літака Grumman AA-5, паливний кран переключає постачання палива до паливних насосів двигуна чи з правого паливного баку чи з лівого, функція постачання палива до двигуна з обох баків одночасно відсутня.

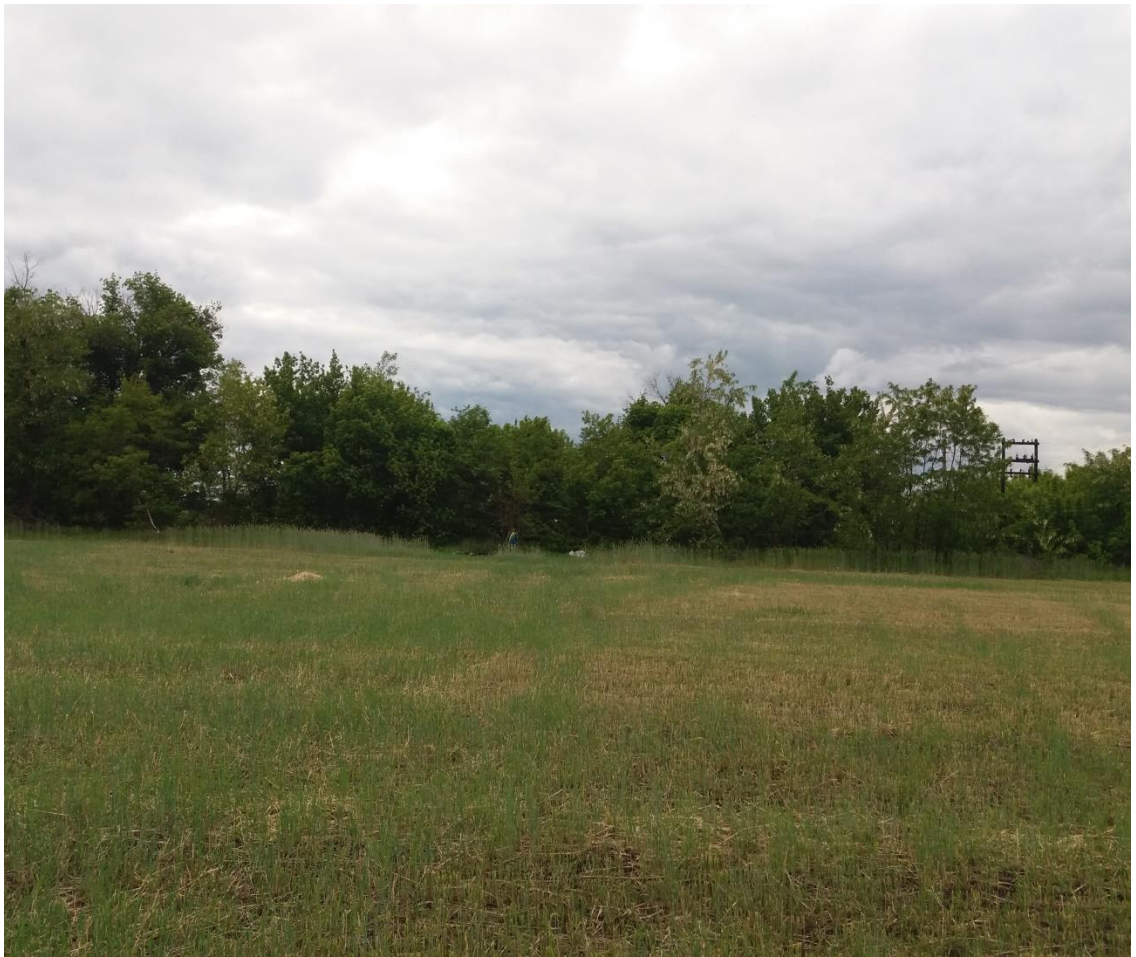
При огляді місця події, комісія виявила, що падіння літака сталося безпосередньо перед лісосмугою, (фото 3) якою закінчується льотне поле ЗПМ «Кам'янка», за лісосмугою були розташовані дроти ЛЕП а далі зоране поле.

Фото 6 (місце зіткнення літака з землею)

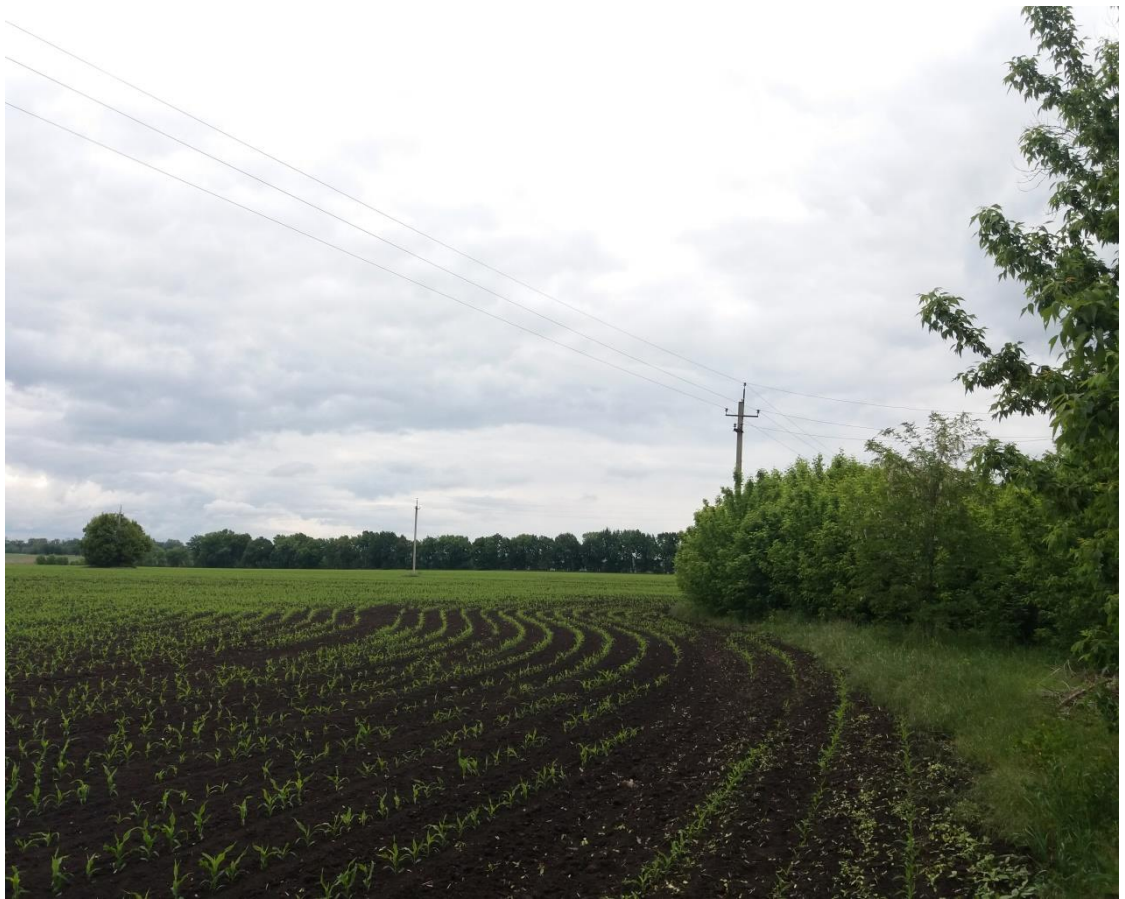
Враховуючі, що посадка поперед себе може привести до руйнування літака, пілот, який пілотував літаком, з метою зберегти літак, прийняв рішення виконати посадку на ЗПМ «Кам'янка» з курсом проти злітному. З запису відеокамери встановленій в пілотській кабіні літака видно, як пілот, що знаходився на лівому пілотському сидінні, намагається переключити паливний кран на інший паливний бак.

Фото 7 (поле, можливе місце вимушеної посадки )
