**ОСТАТОЧНИЙ ЗВІТ**

**ЗА РЕЗУЛЬТАТАМИ РОЗСЛІДУВАННЯ СЕРЬОЗНОГО ІНЦИДЕНТУ З  
ЛІТАКОМ CESSNA C510, ДЕРЖАВНИЙ ТА РЕЄСТРАЦІЙНИЙ ЗНАКИ  
YR-CMO, ЩО СТАВСЯ 03.03.2021р. ПІД ЧАС ВИКОНАННЯ РЕЙСУ ЗА  
МАРШРУТОМ КИЇВ (ЖУЛЯНИ) – ОДЕСА**

**за результатами розслідування серйозного інциденту (зліт з лівої бічної  
смуги безпеки ЗПС-26) з літаком CESSNA C510, державний та  
реєстраційний знаки YR-СМО, експлуатант «CONARG MOTION S.R.L.»  
що стався 03.03.2021р. під час виконання рейсу YRCMO за маршрутом  
Київ (Жуляни) - Одеса**

**15.02.2022р.**

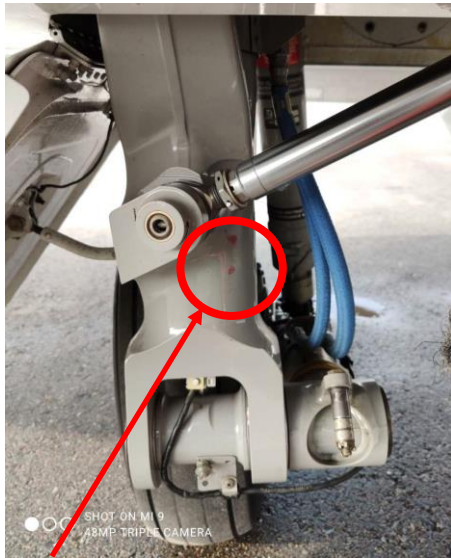
Внаслідок події літак пошкоджень не отримав. Після повернення літака з UKOO до UKKK та встановлення повітряного судна на стоянку L-17, інспектор аеропорту разом з представником хендлінгової компанії зробили знімки правої основної опори шасі літака Cessna C510 YR-СМО. На правій опорі шасі було чітко видно сліди червоної фарби від підпружинених маркерів бічних вогнів ЗПС (рис. 2).

*Рис. 2. Фото правої опори шасі із червоною відмітиною від підпружинених маркерів бічних вогнів ЗПС.*

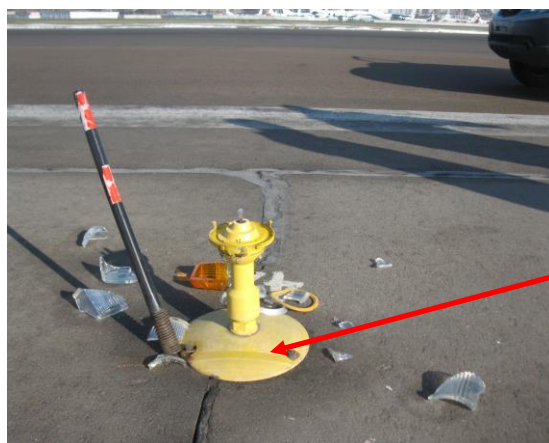
Бічний вогонь ЗПС № 42:

пошкоджена верхня частина вогню, зокрема зовнішній та внутрішній розсіювальні ковпаки, та їх кріплення. На основі кріплення вогню видно слід від колеса шасі літака.

*Рис. 3. Зруйнований вогонь ЗПС № 42.*

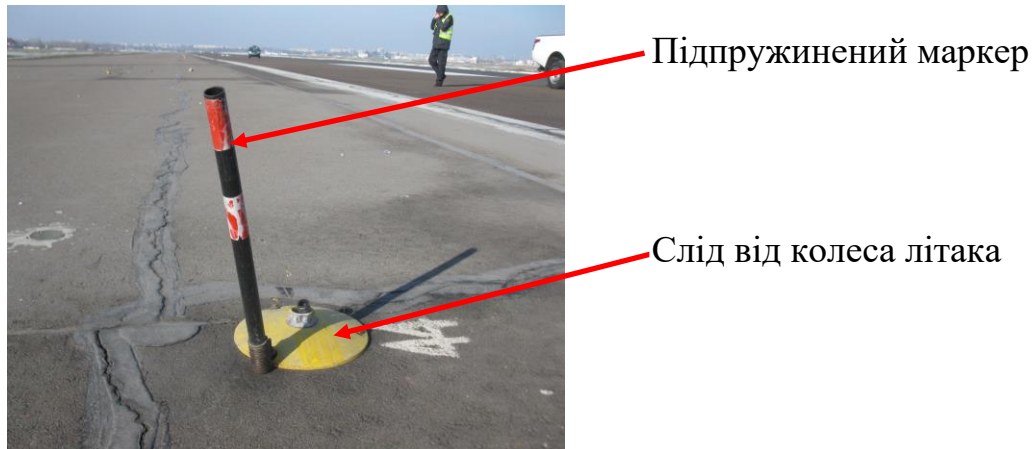
Бічний вогонь № 44:

вогонь повністю зруйнований, уламки вогню розкидані на ділянці між вогнями №№ 44 та 43. На основі кріплення вогню чітко видно слід від колеса літака, який проходить через центр основи кріплення.

*Рис. 4. Зруйнований вогонь ЗПС № 44.*

| 3 | <p>Figure 4 shows the edge light no. 44 destroyed / missing, but does not show fragment of bulb or protective body. Instead, edge light no. 42 there are damaged fragments of the edge light around its vertical body. Considering the dynamics of the aircraft in take-off phase, it would have been normal for edge light no.44 to be less damage than the edge light no.42. In this case, edge light no. 44 was completely destroyed and scattered towards edge light no.43, and similarly fragments of edge light no. 42 should have been found scattered towards edge light no. 41 and not around the edge light mounting bracket.</p> <p>Considering the position of the landing gear wheel tracks in relation to the body of edge light no. 42, it could not remain upright after impact, as it would have been hit by the landing gear hatch (located outwards of the wheel), which should have suffered damages.</p> | <p>На рис. 4 показано пошкоджений/зруйнований бічний вогонь 44, проте не показано уламків лампи або захисної частини. Натомість уламки бічного вогню 42 видно навколо його вертикальної частини. Враховуючи динаміку руху ПС на етапі зльоту, було б логічно, якби бічний вогонь 44 був пошкоджений менше, ніж бічний вогонь 42. У цьому випадку, бічний вогонь 44 був повністю зруйнований і його частини розкидані за бічним вогнем 43 та схожі уламки бічного вогню 42 повинні були б бути розкидані за бічним вогнем 41, а не навколо основи кріплення вогню. Враховуючи положення слідів від пневматиків коліс шасі на основі кріплення вогню 42, вони не могли залишитися прямо після удару, він міг бути збитий люком шасі, що розташований зовні шасі, які б теж отримали суттєві пошкодження.</p> | Відхилено | <p>На фото 4 зображено наслідки руйнування бічного вогню 44. Це фото було зроблено вже після того, як уламки вогню, з міркувань безпеки польотів, були прибрані працівниками аеродромної служби, як сторонні предмети. На жаль, особа, яка першою прибула на місце події, не зафіксувала зруйнований вогонь, а інспекція з безпеки польотів задокументувала вже наслідки наїзду на вогонь. Теж саме відбулося і з фото бічного вогню 42.</p> <p>Вогні надземного типу, до яких відносяться бічні вогні ЗПС, мають ламку конструкцію, що запобігає серйозним пошкодженням під час удару.</p> |

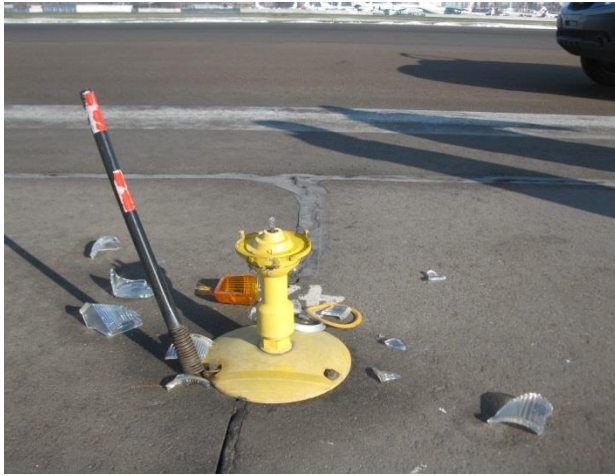
З пояснень електромеханіка служби ЕСТЗП, 04.03.2021р. о 06:50, перед виїздом на планову перевірку світлосигнального обладнання, змінний інженер аеродромної служби повідомив змінного інженера служби ЕСТЗП про виявлення двох пошкоджених вогнів на ЗПС. Після прибуття на місце події було виявлено пошкодження двох бічних вогнів ЗПС, а саме: бічний вогонь № 44 був повністю пошкоджений, його уламки були розкидані на ділянці між вогнями № 44 та № 43; у вогню № 42 було пошкоджено верхню частину, а саме,

*Рис. 5. Фото пошкодженого бічного вогню ЗПС № 42*

зовнішній та внутрішній розсіювальні ковпаки та їх кріплення. Після цього були проведені роботи по відновленню працездатності пошкоджених вогнів шляхом їх заміни на нові.

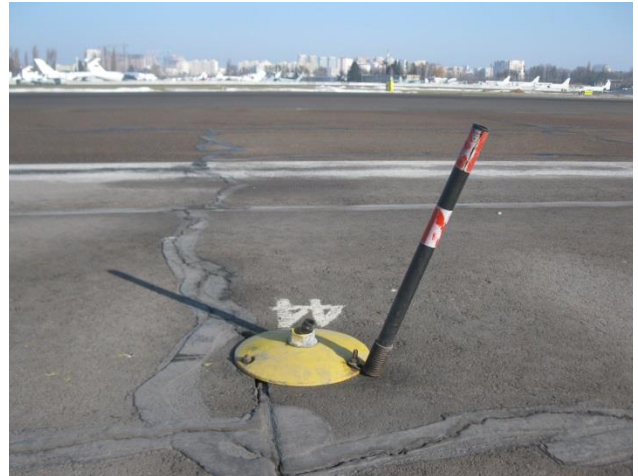
*Рис. 6. Фото основи кріплення зруйнованого бічного вогню ЗПС № 44*

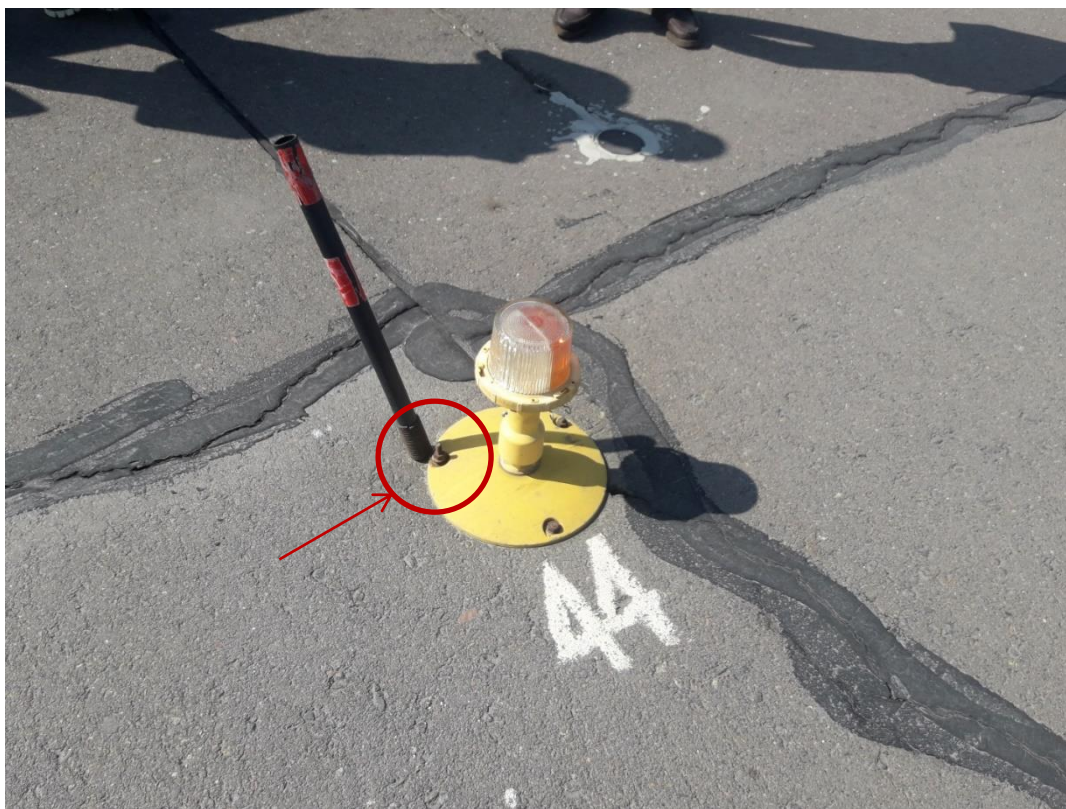
Під час огляду бічних вогнів ЗПС, 27.04.2021р., комісією зафіксовано, що один із різьбових стержнів, на якому встановлювалась основа кріплення вогню, випирає над гайкою, що фіксує основу, що може пошкодити пневматик та становити небезпеку у випадку наїзду на основу кріплення.

*Рис. 7. Фото відновленого бічного вогню ЗПС № 44*

З пояснень фахівців служби ЕСТЗП, під час реконструкції аеродрому у 2010-2011рр. для встановлення вогнів надземного типу використовувалися різьбові стержні М10, довжиною 11,5 см та спеціальна мастика, яка після реакції зі згущувачем твердішала та міцно тримала стержень в асфальтному покритті. Таких стержнів використовувалося 3 штуки. Потім на ці стержні встановлювалася основа вогню та фіксувалася гайками. Висота стержня над корпусом основи становила приблизно 10-15 мм. З часом, мастика навколо цих стержнів тріскається, що може призводити до випирання стержня або його поганої фіксації. Таким чином, обмеження по висоті стержня над корпусом основи відсутні у технологічних чи інструктивних документах аеродрому. Тобто, при технічному обслуговуванні вогнів ті параметри, на які немає вимог у нормативній документації, фахівці служби ЕСТЗП беруть за основу те, який вигляд вони мали при прийнятті в експлуатацію. Загалом вимоги щодо дій персоналу при технічному обслуговуванні вогнів ССО описані у пункті 5.3 Процедури 10 щодо інспекції, а також планового та аварійного обслуговування візуальних та невізуальних засобів заходу на посадку та електротехнічної системи аеродрому (частина Е Керівництва аеродрому).

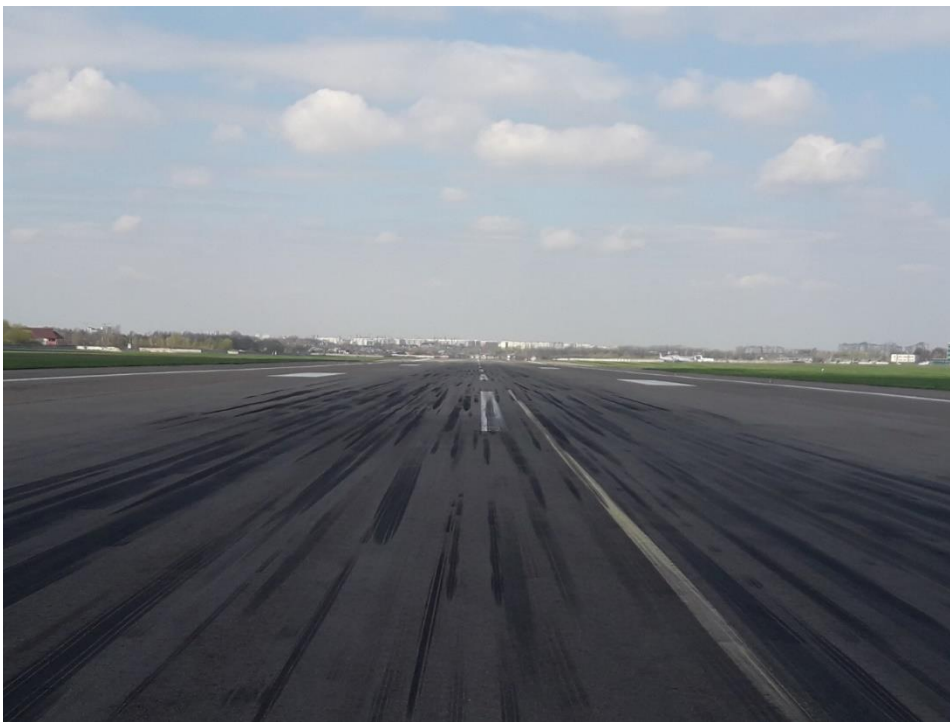
Під час огляду ЗПС та шляхів руління ПС 29.04.2021р., комісія звернула увагу на те, що маркування осьової лінії ЗПС, особливо у зонах приземлення з обома курсами посадки, є нечіткою через наявність на ній слідів гуми та потребує оновлення.

**Рис. 8.** Фото стану маркування осьової лінії ЗПС
