**ОСТАТОЧНИЙ ЗВІТ ЗА РЕЗУЛЬТАТАМИ РОЗСЛІДУВАННЯ**  
**СЕРЙОЗНОГО ІНЦИДЕНТУ – ВІДОКРЕМЛЕННЯ ПЕРЕДНЬОЇ**  
**ОПОРИ НОСОВОГО КОЛЕСА ТА СКЛАДАННЯ ПЕРЕДНЬОЇ**  
**ОПОРИ ШАСІ ПІД ЧАС ПРОБІГУ ЛІТАКА, ПІД ЧАС**  
**ВИКОНАННЯ НАВЧАЛЬНО-ТРЕНУВАЛЬНОГО ПОЛЬОТУ**

| <b>ТИП ПС:</b> | TECNAM P2002 JF |
| <b>РЕЄСТРАЦІЙНИЙ НОМЕР:</b> | UR-ASC |
| <b>ДАТА ПОДІЇ:</b> | 01.11.2021 р |

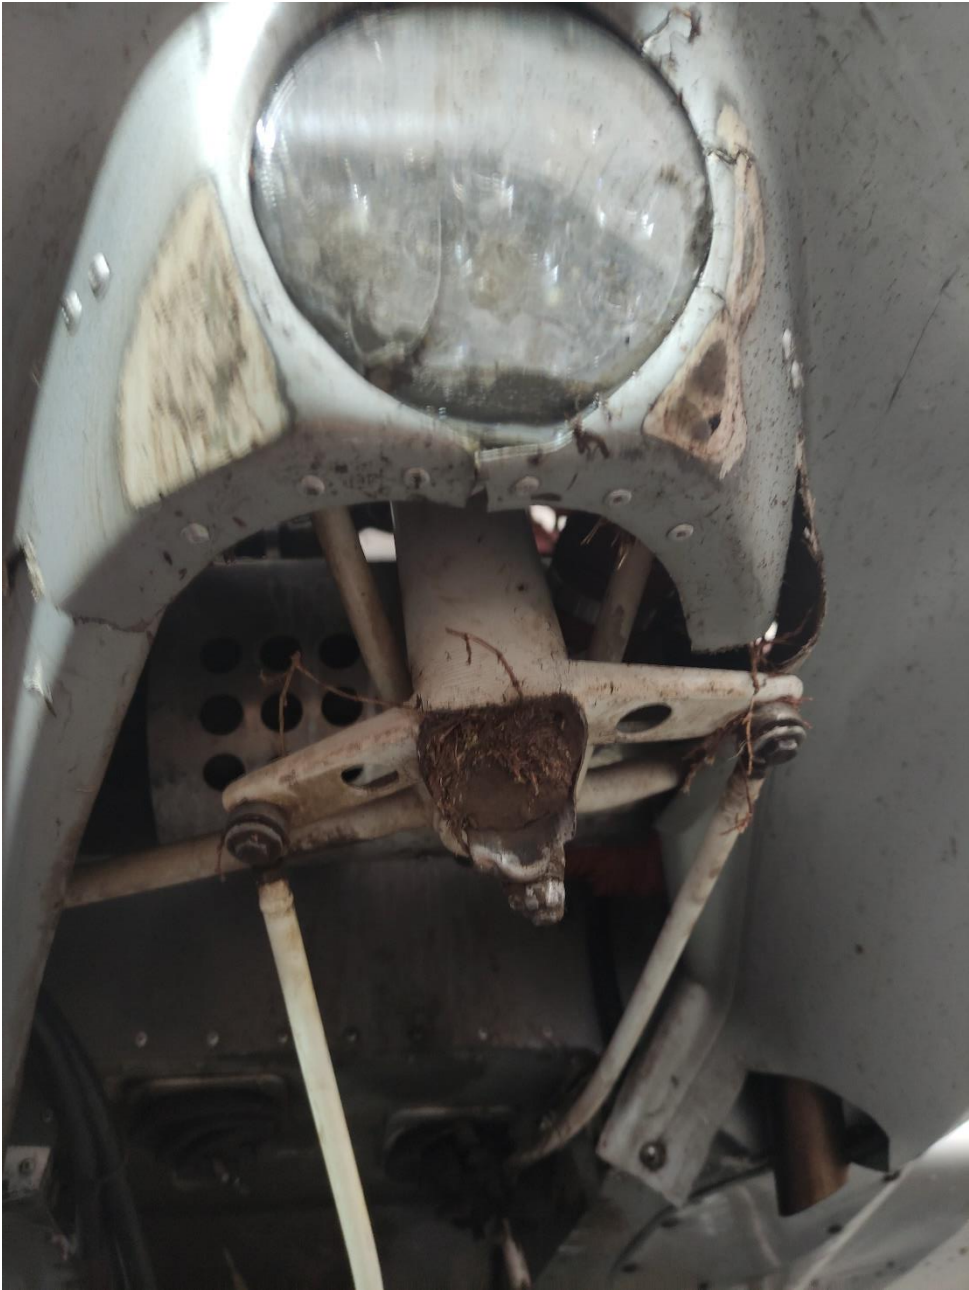
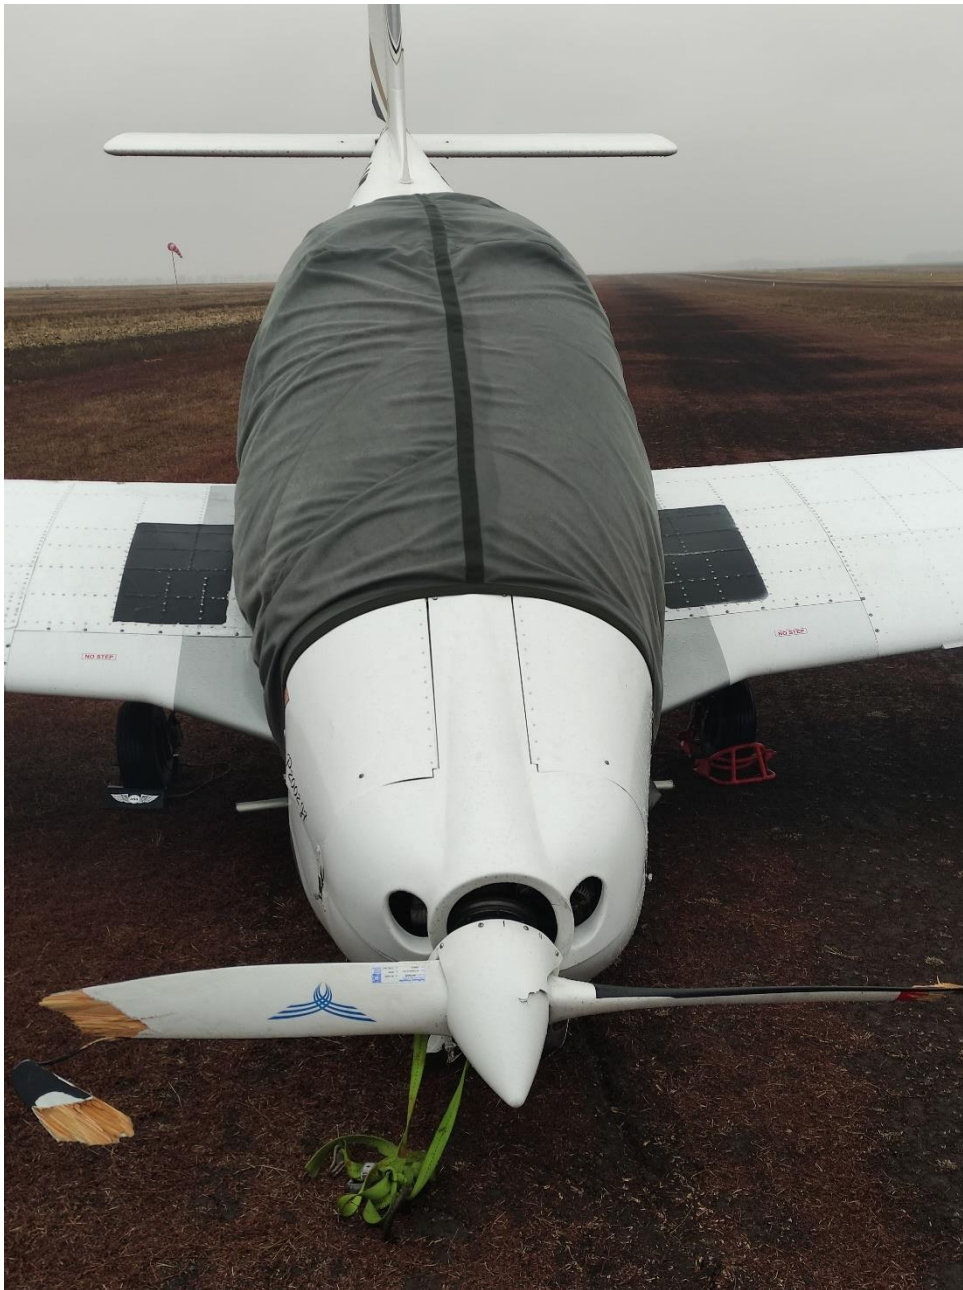
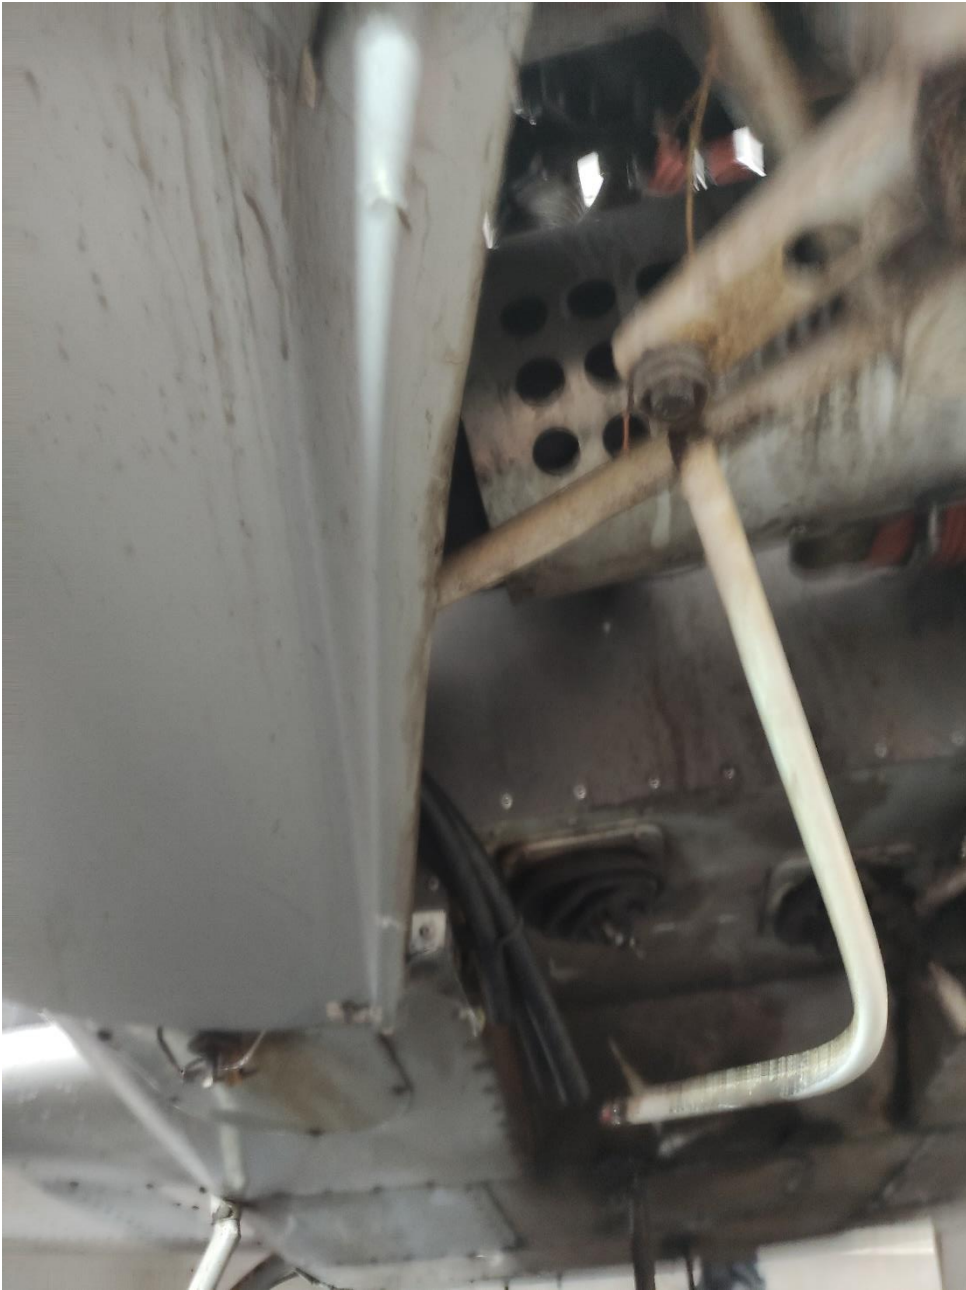
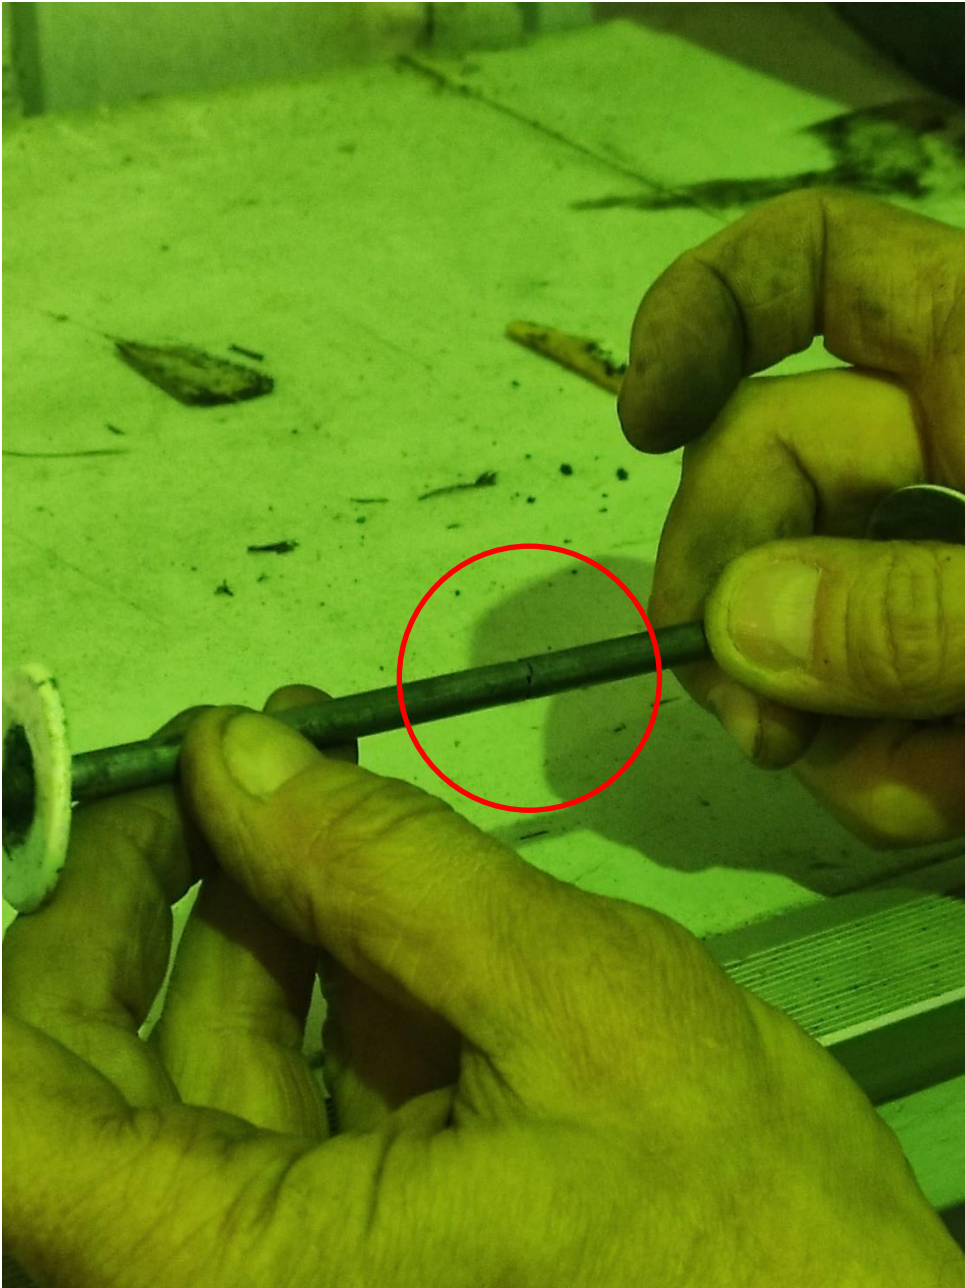
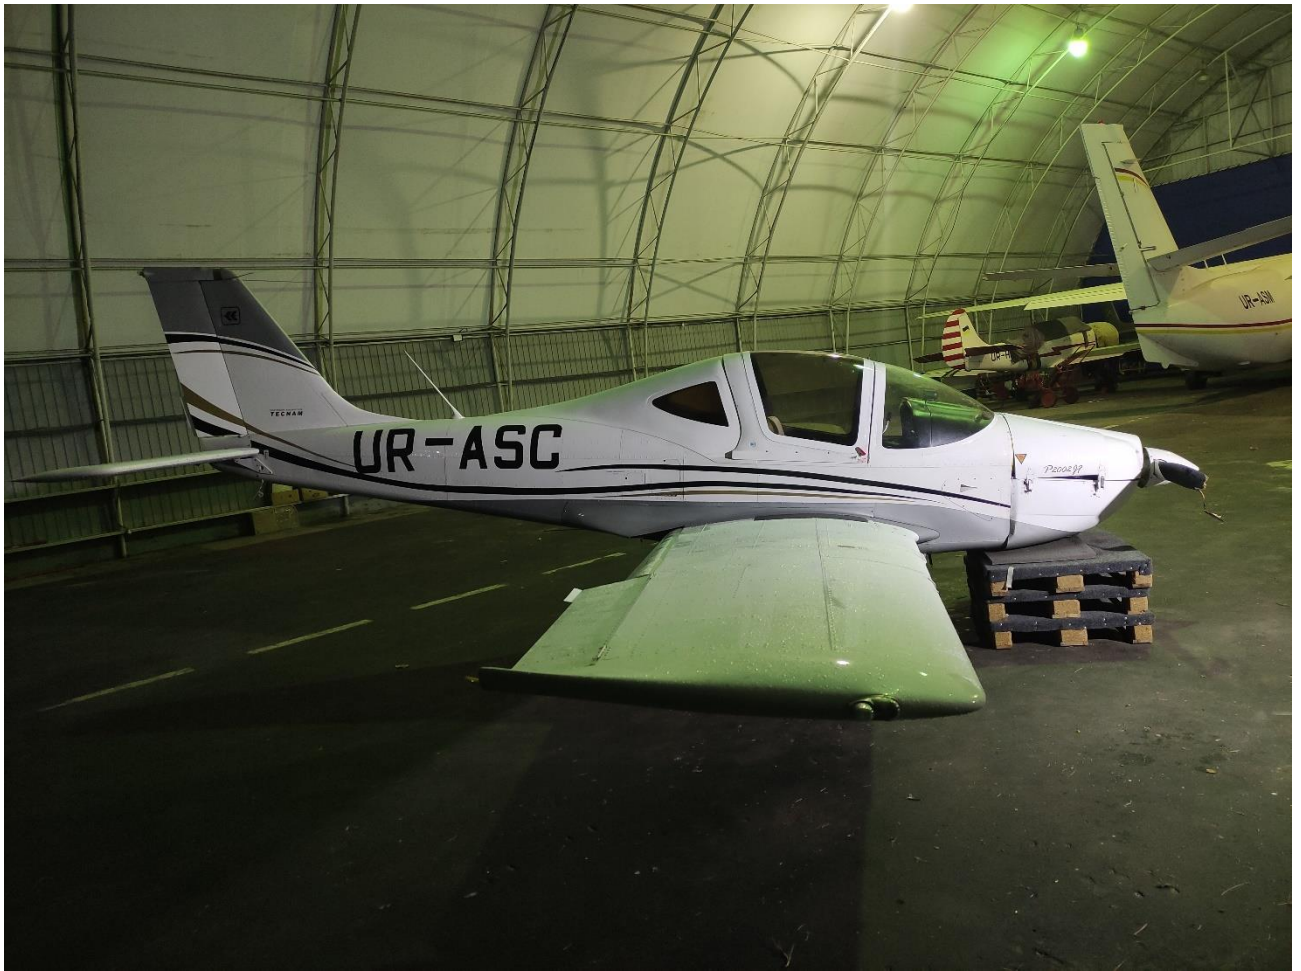
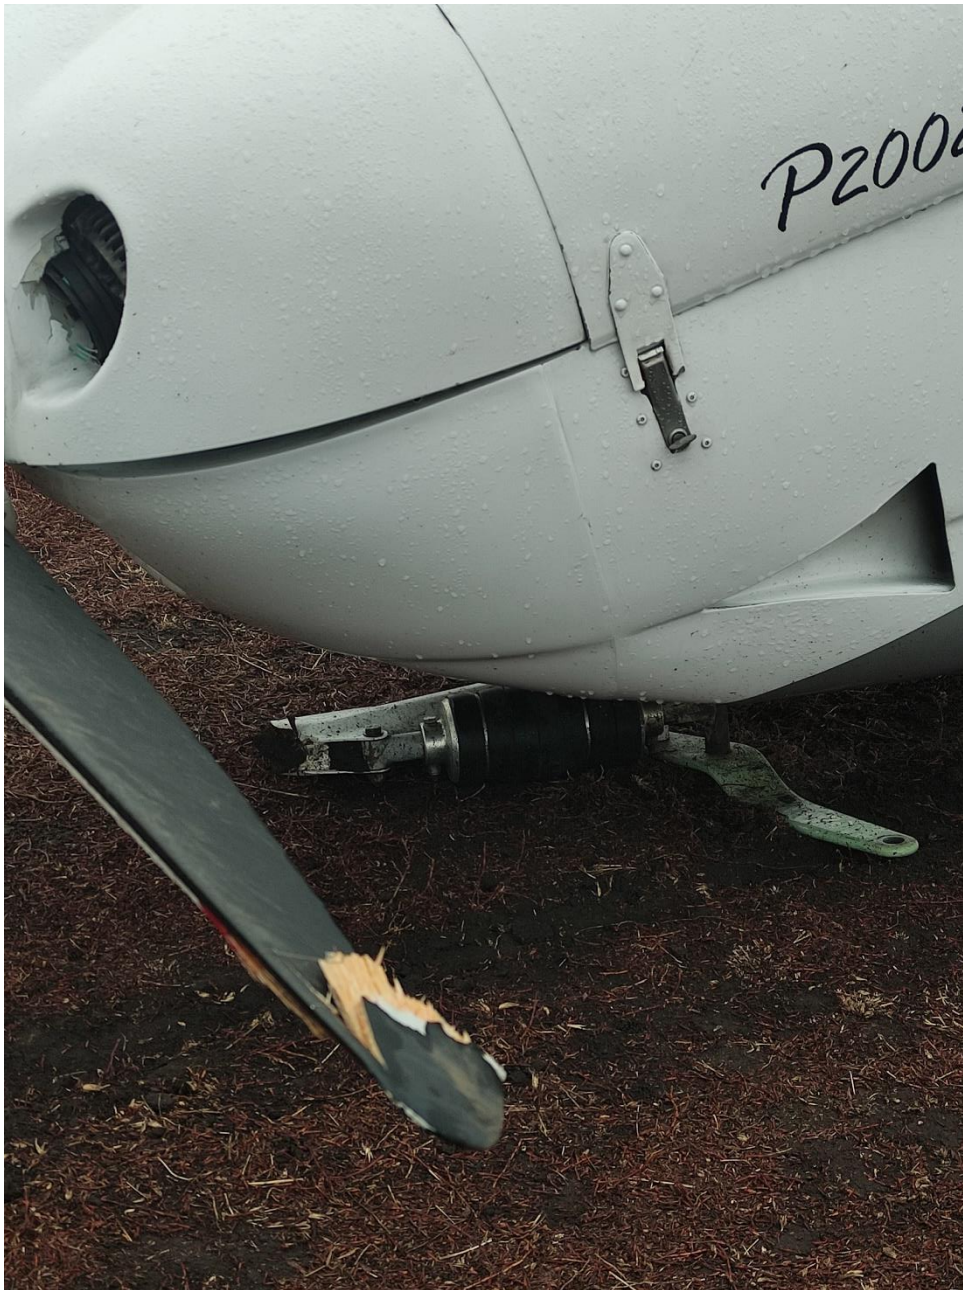
- зламана передня стійка (NOSE LANDING LEG P/N 92-8-100-000) у місці з'єднання важелів керування колесом передньої опори;
- відокремлене колесо від передньої опори;
- пошкоджена система керування передньою опорою;
- зламана з'єднувальна шпилька колеса передньої опори (WHEEL ROD P/N 92-8-240-7);
- зламані обидві лопаті повітряного гвинта;
- пошкоджений верхній капот двигуна;
- пошкоджений нижній капот двигуна;
- погнуті тяги моторної рами кріплення двигуна.

- Передня опора шасі зламана в місці з'єднання важелів керування колесом передньої опори.
- Зламана шпилька кріплення колеса передньої опори.
- Пошкоджені тяги керування колесом передньої опори.
- Основне шасі пошкоджень немає.

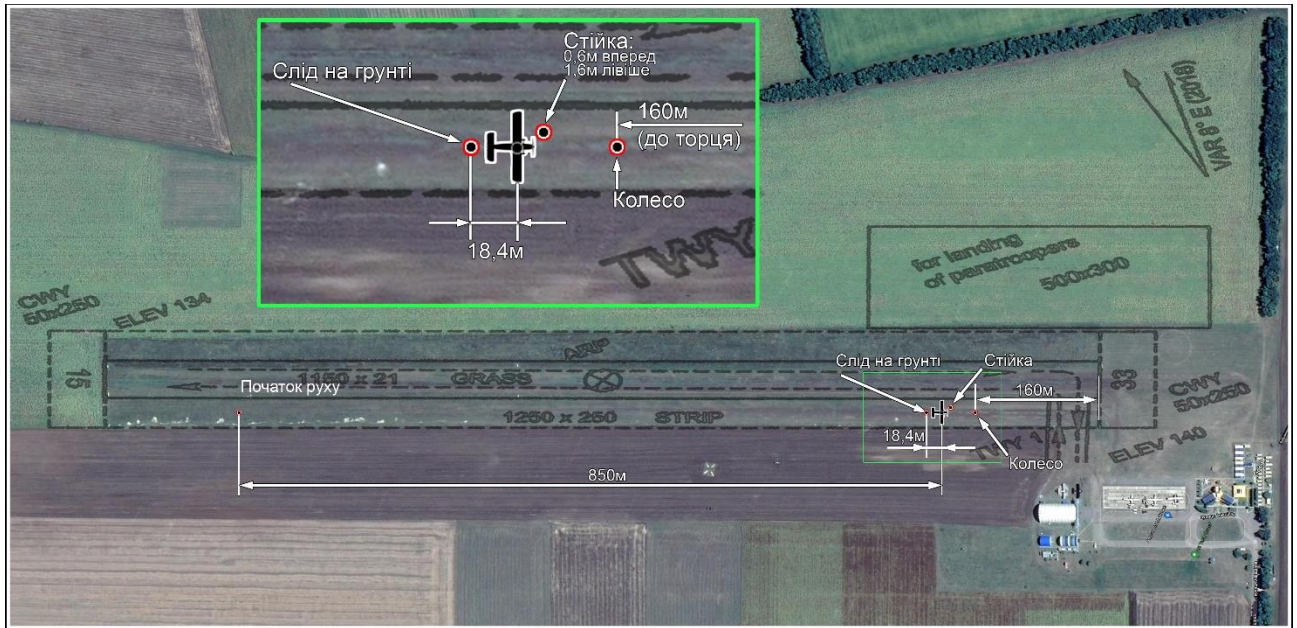
На відстані 40 метрів від літака, по напрямку руху літака, знаходиться колесо передньої опори.

Зламана стійка передньої опори шасі знаходиться біля літака.

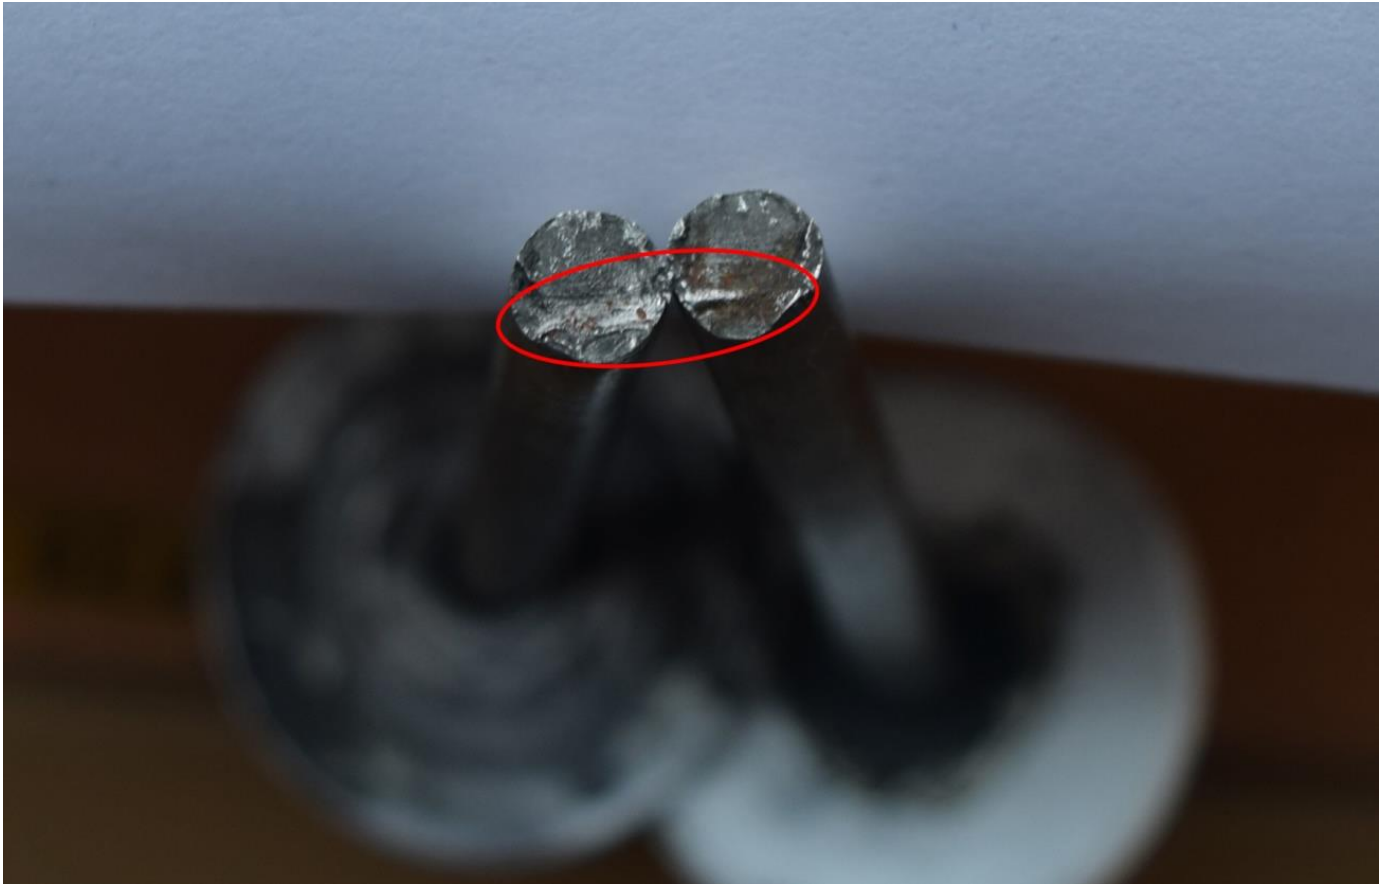
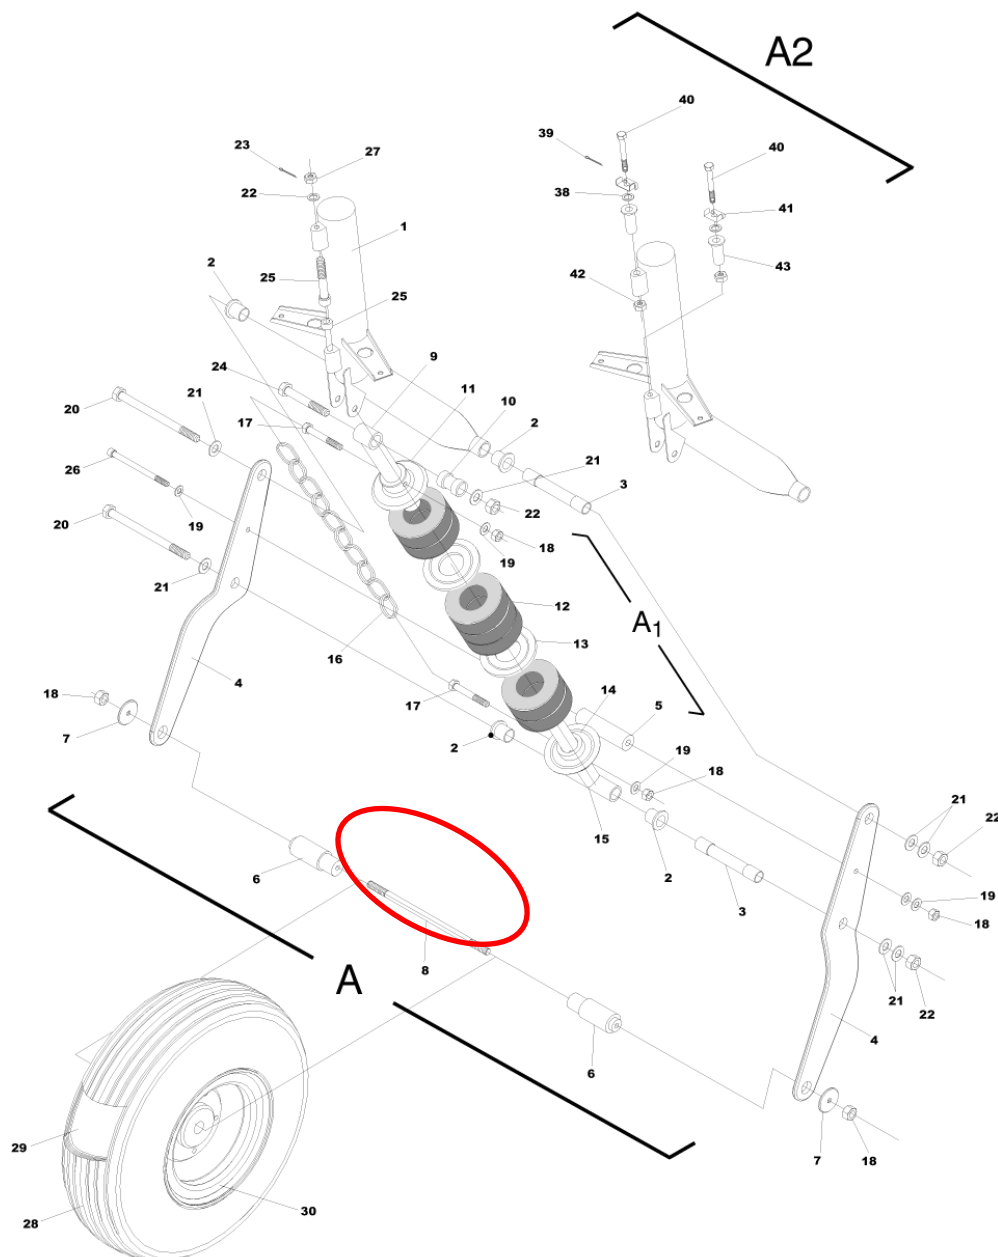
Figure 3 – NLG (sheet 1)

Комісія з розслідування встановила, що причиною серйозного інциденту з літаком TECNAM P2002JF UR-ASC стало руйнування шпильки кріплення носового колеса, на кресленні FIG 3, itm 8 WHEEL ROD P/N92-8-240-7. На місцях злому шпильки можна побачити стару корозію металу. Це свідчить про те, що руйнування шпильки відбувалось впродовж певного часу.

- провести разовий огляд шпильки кріплення носового колеса WHEEL ROD P/N92-8-240-7 на предмет слідів руйнування шпильки інструментальним методом;
- при виконанні технічного обслуговування після 100 годин напрацювання літака, інспекцію стану шпильки кріплення носового колеса (WHEEL ROD P/N92-8-240-7) проводити інструментальним методом.
