**НАЦІОНАЛЬНЕ БЮРО  
З РОЗСЛІДУВАННЯ АВІАЦІЙНИХ ПОДІЙ ТА ІНЦИДЕНТІВ  
З ЦИВІЛЬНИМИ ПОВІТРЯНИМИ СУДНАМИ**

**ОСТАТОЧНИЙ ЗВІТ**

**ВИКОЧУВАННЯ ПС ЗА МЕЖІ ЗПС ПІД ЧАС ВИКОНАННЯ ПОСАДКИ  
НА АЕРОДРОМІ «ОДЕСА»**

**за результатами розслідування авіаційної події (викочування ПС за межі  
ЗПС) з ПС В-737-800, реєстраційний номер ТС-JGZ, що сталася 21.11.2019  
під час виконання посадки на аеродромі  
«Одеса»**

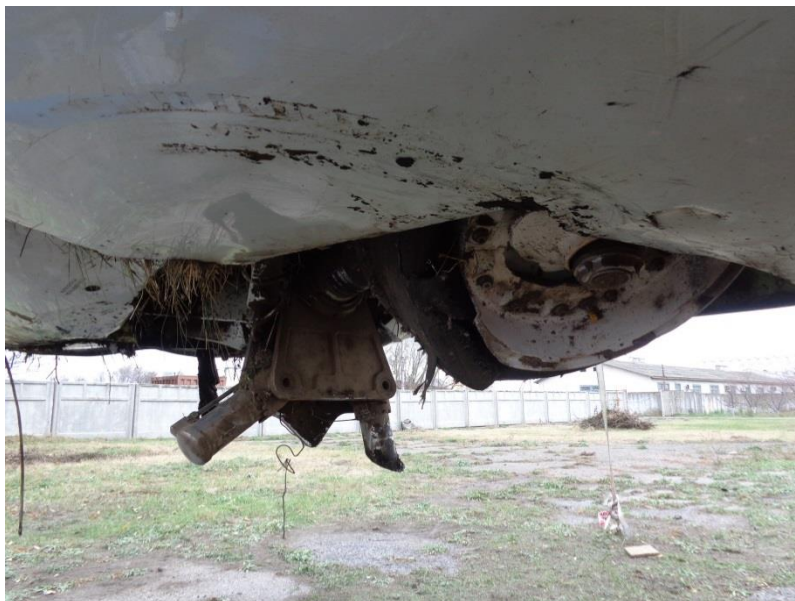
- руйнування вузла кріплення тяги прибирання та випуску передньої опори шасі (ПОШ), складання ПОШ назад по польоту з руйнуванням обшивки фюзеляжу та люку доступу до електронного обладнання (Фото 1, 2, 3);

Фото 1. Положення ПОШ після події

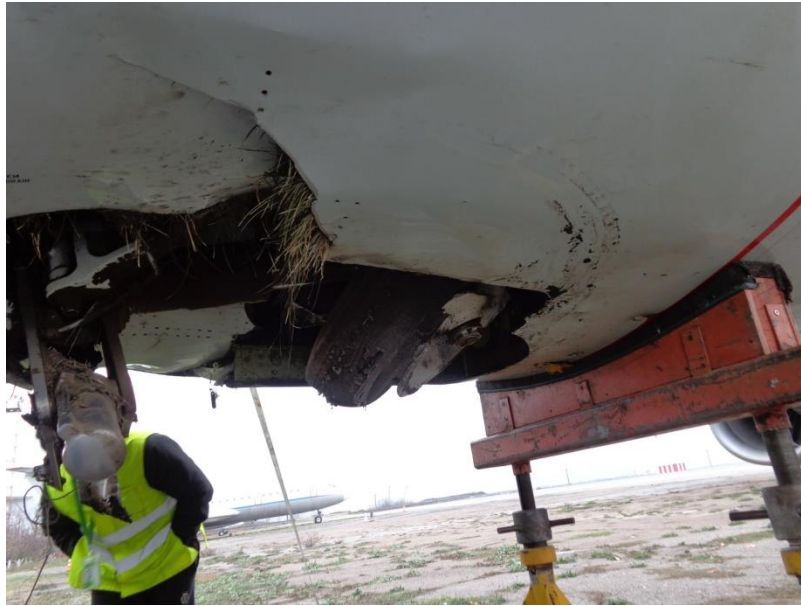
Фото 2. Руйнування нижньої обшивки фюзеляжу  
через складання ПОШ

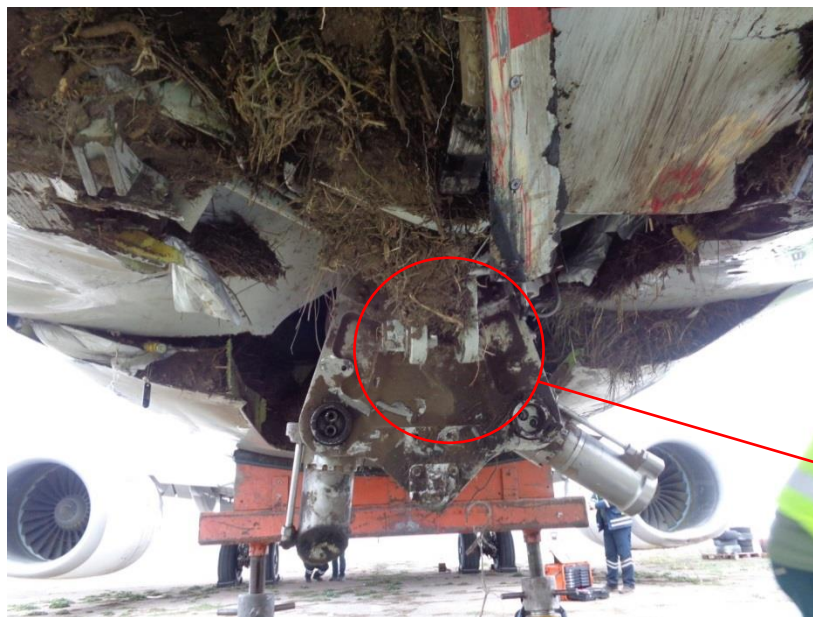
Фото 3. Вузол кріплення тяги прибирання-випуску ПОШ

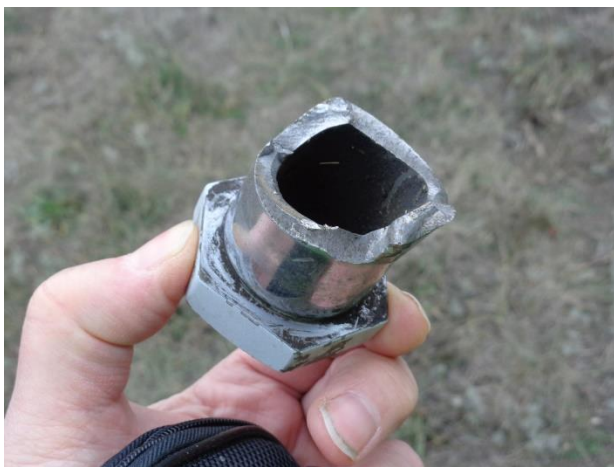
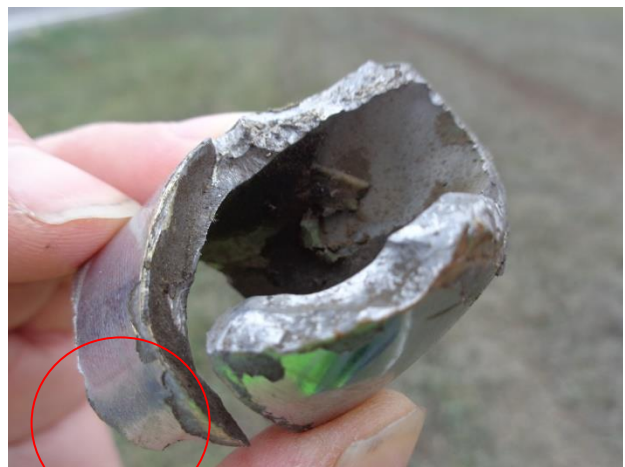
На ґрунті, на відстані приблизно 125-130м, від місця сходження передньої опори шасі за ліву бокову межу ЗПС, комісією виявлено рештки болта (Фото 4, 5) кріплення тяги прибирання-випуску ПОШ (АММ 32-21-00 р.410 [18] PIN) (Рис.1).

**Примітка:** після сходження передньої опори шасі літака на ґрунт зі зруйнованим лівим колесом повернутим праворуч, вузол кріплення тяги прибирання-випуску ПОШ отримав нерозрахункові навантаження через заглиблення у ґрунт під час руху протягом 120-130 м, що призвело до складання ПОШ назад по польоту та опускання носової частини літака на ґрунт.

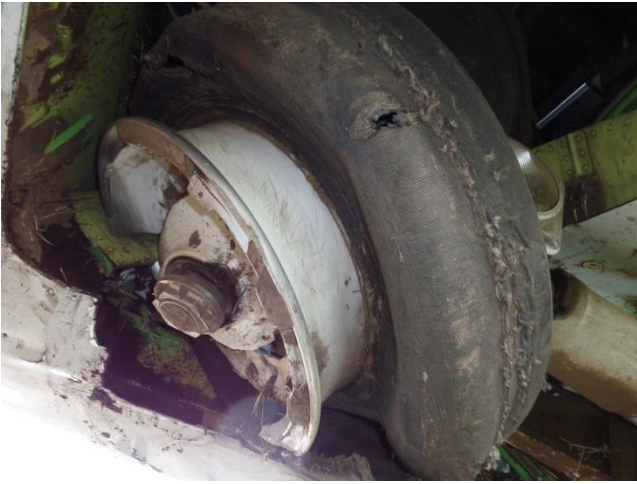
- руйнування лівого колеса та лівого і правого пневматиків ПОШ (Фото 6, 7);

**Примітка:** стан пневматиків вказує на те, що колеса ПОШ під час руху літака оберталися та рухалися юзом, а носова стійка була повернута праворуч по відношенню від напрямку руху літака.

Фото 6. Руйнування лівого колеса ПОШ

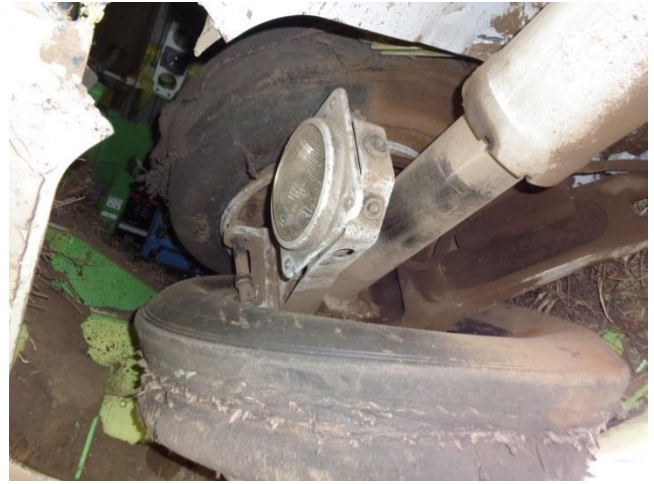
Фото 7. Руйнування пневматиків ПОШ

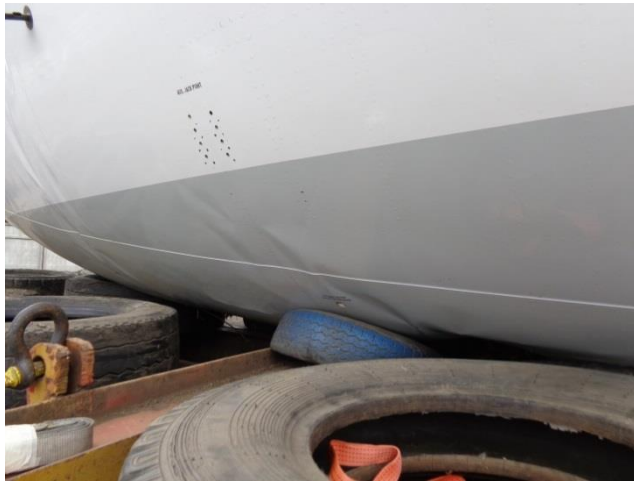
- деформація (гофри) нижньої лівої та правої обшивки носової частини фюзеляжу, деформація шпангоутів та стрингерів від STA 178 до STA 259.5 (Фото 8, 9);

Фото 8. Нижня носова частина літака (ліва)

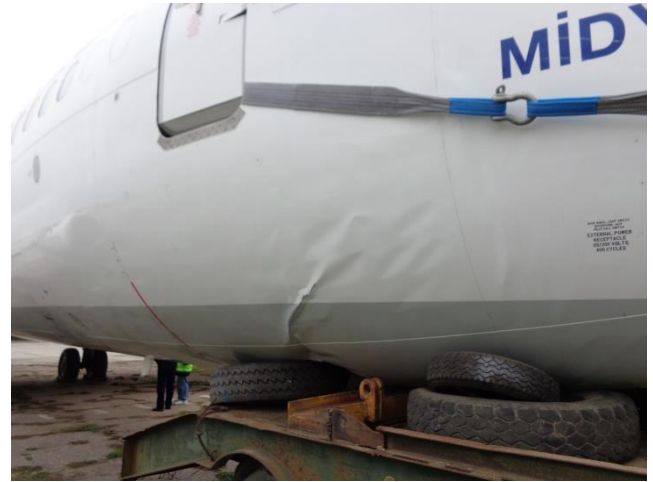
Фото 9. Нижня носова частина літака (права)

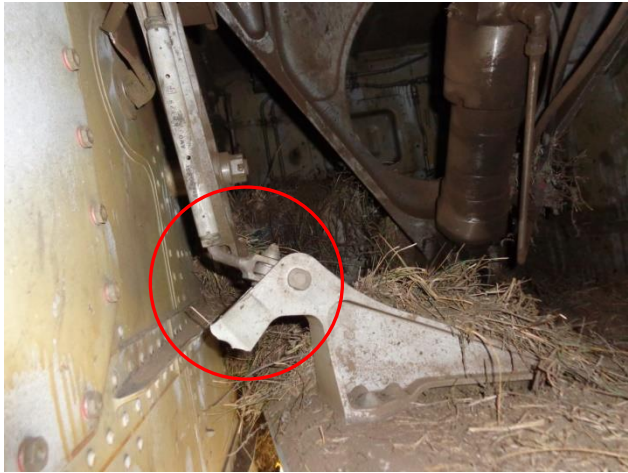
- руйнування та пошкодження механізму прибирання-випуску стулок ПОШ та пошкодження стулок ПОШ (Фото 10, 11,12);

**Примітка:** руйнування механізму прибирання-випуску стулок ПОШ сталось після складання ПОШ та опускання носової частини літака на ґрунт.

Фото 10. Вузол кріплення та прибирання-випуску правої стулки ПОШ

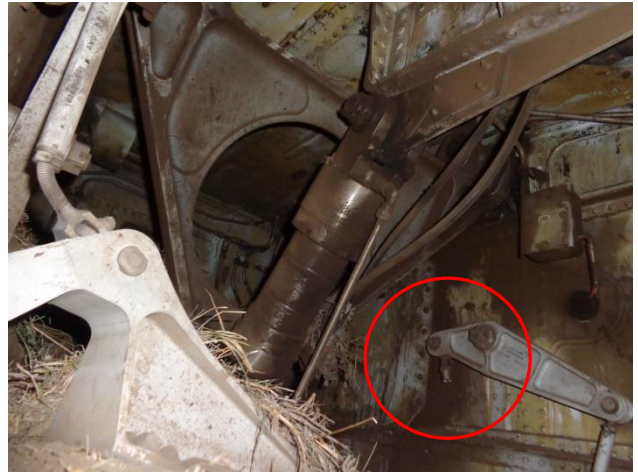
Фото 11. Вузол механізму прибирання-випуску лівої стулки ПОШ

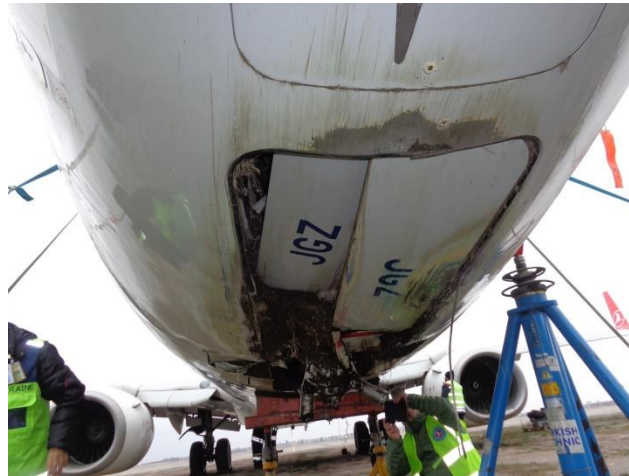
Фото 12. Пошкодження стулок ПОШ

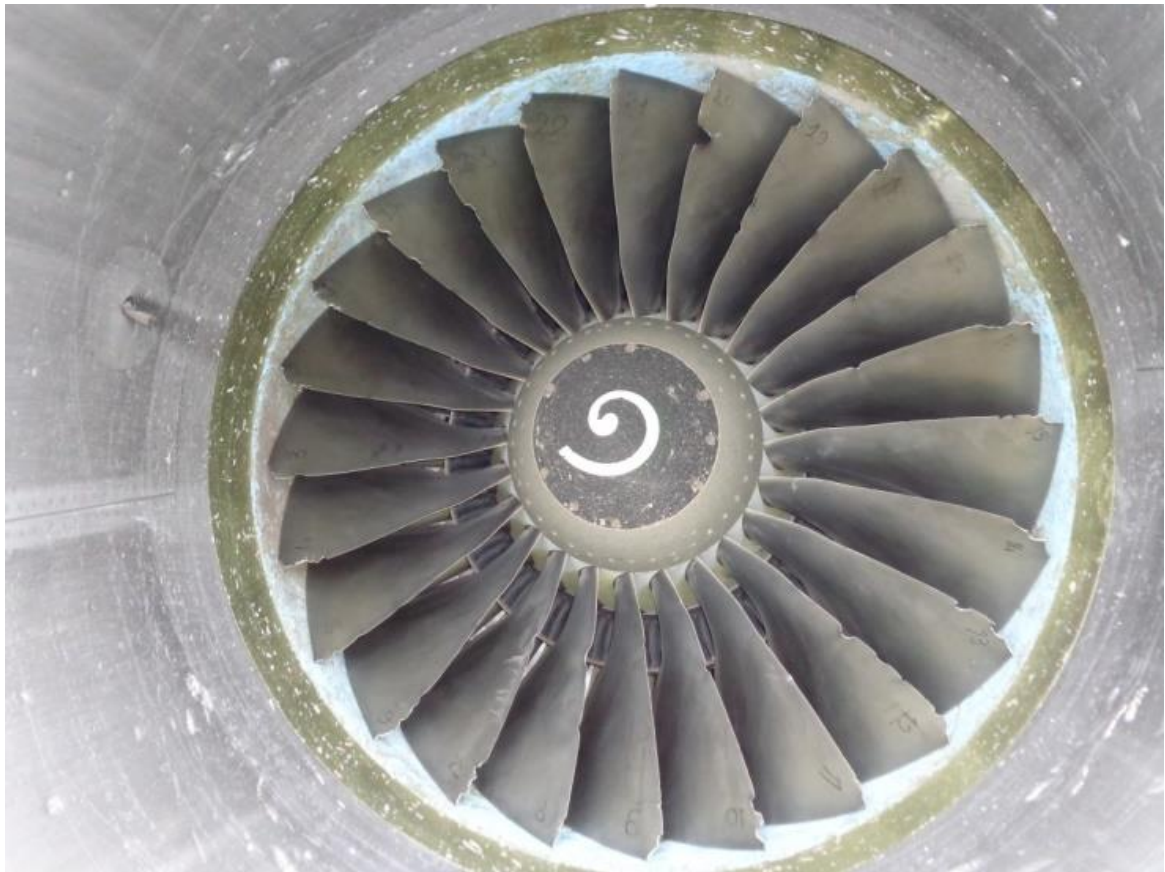
- багаточисленні пошкодження акустичної панелі та лопаток вентилятора двигуна №1 (Фото 13).

**Примітка:** пошкодження акустичної панелі та лопаток вентилятора двигуна №1 сталося через потрапляння в тракт працюючого двигуна сторонніх предметів в результаті заглиблення та руху ПОШ по ґрунту після сходження літака зі ЗПС та контакту лівого двигуна із землею.

Фото 13. Пошкодження акустичної панелі та усіх лопаток двигуна №1

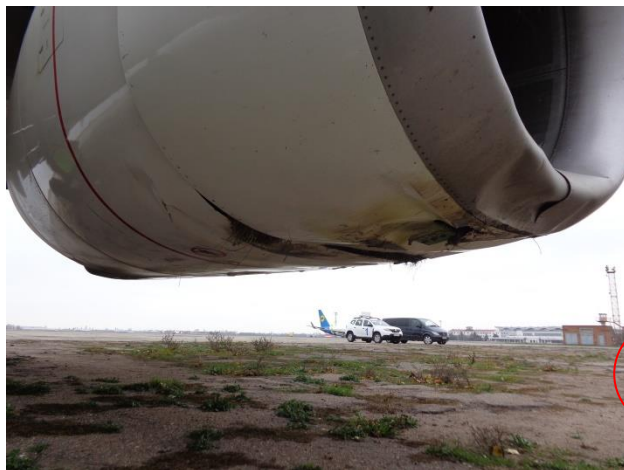
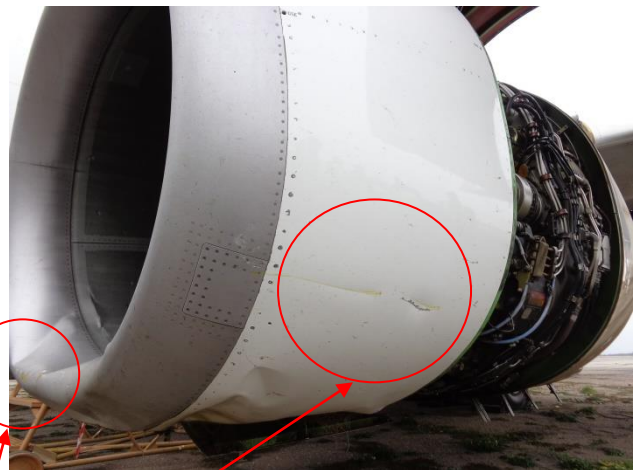
- пошкодження ВНА, лівої бокової та нижньої частини композитної обшивки капотів двигуна №1, через зіткнення з бічними вогнями та тертя об ґрунт після сходження літака зі ЗПС (Фото 14, 15);

Сліди зіткнення з бічними вогнями

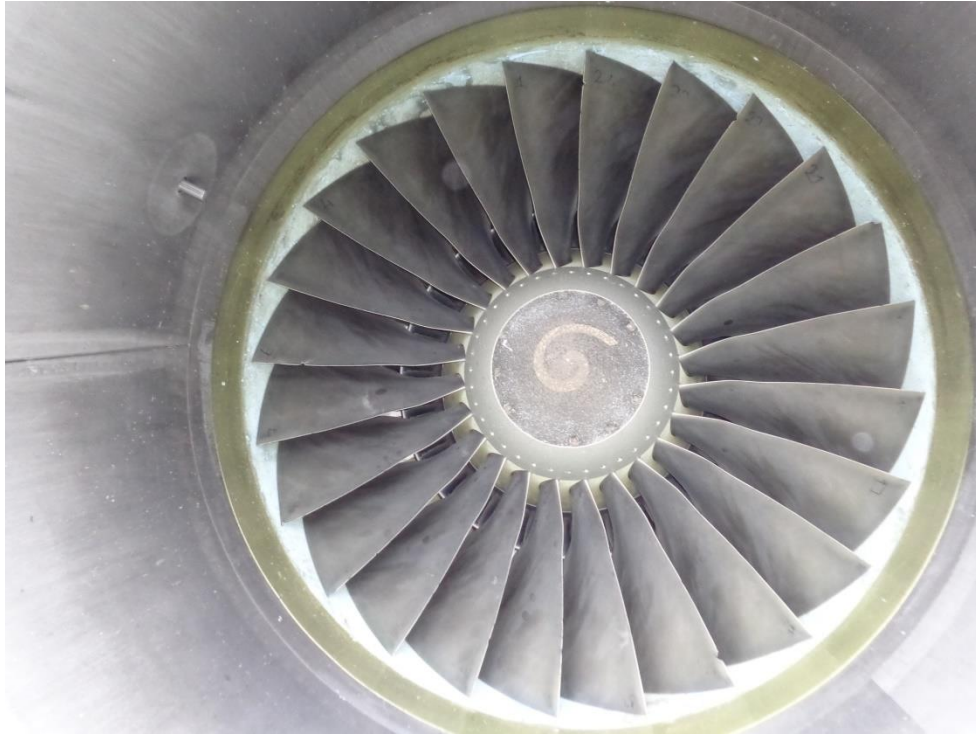
Фото 16

- пошкодження лопаток 6, 14, 20, 22, 24 вентилятора двигуна №2 (Фото 16);

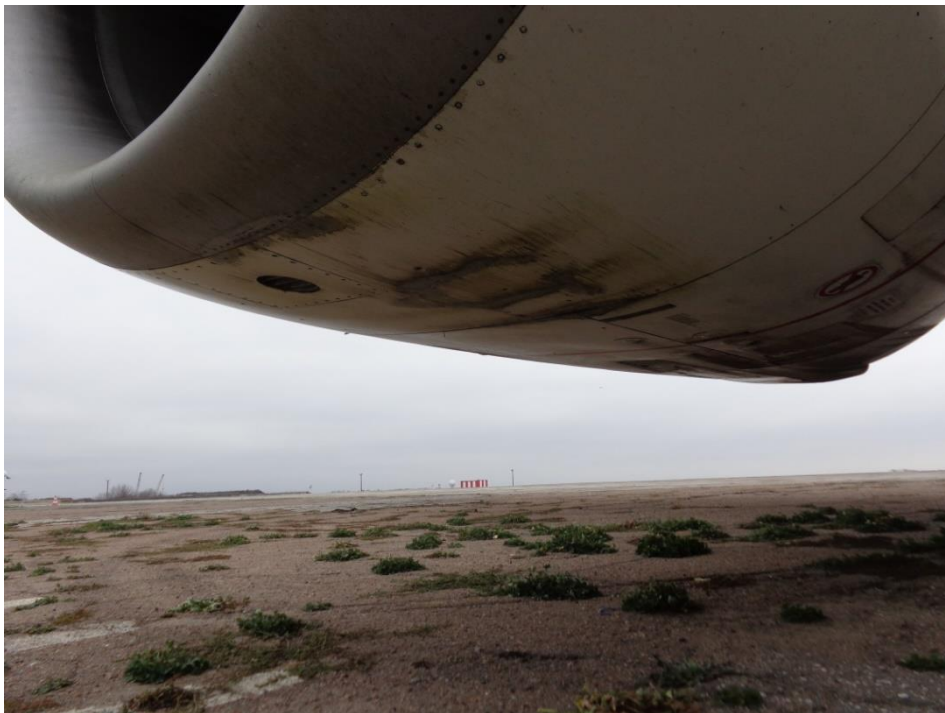
Фото 17

- пошкодження композитної обшивки в нижній частині двигуна №2 через тертя об поверхню ЗПС (Фото 17).

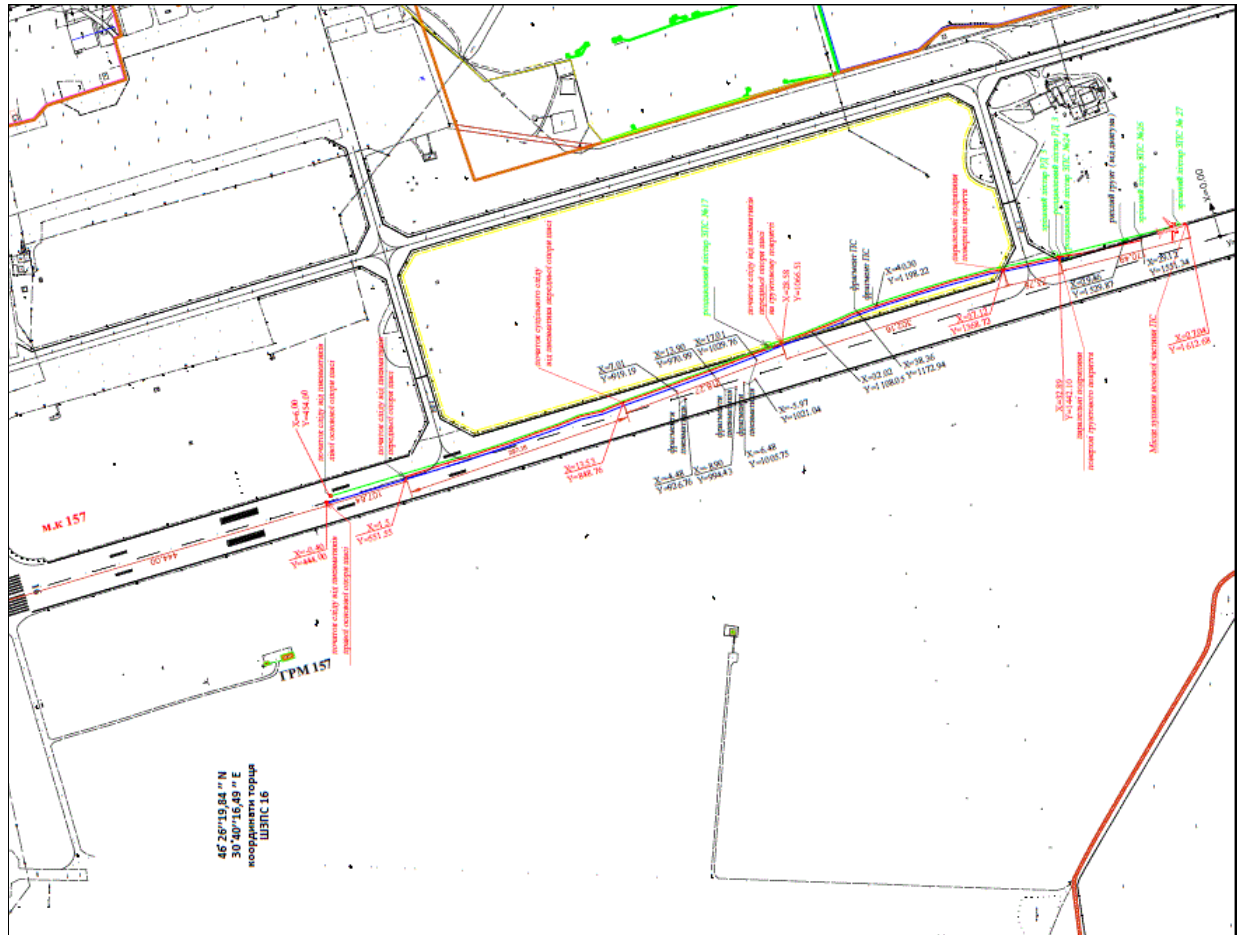
Рис. 2. Кроки авіаційної події B-737-800 TC-TGZ авіакомпанії «Turkish Airlines», що сталася 21.11.2019 о 18:55 на аеродромі Одеса

Розташування фрагментів пневматиків шасі та елементів конструкції ПС зображено на кроках місця події.

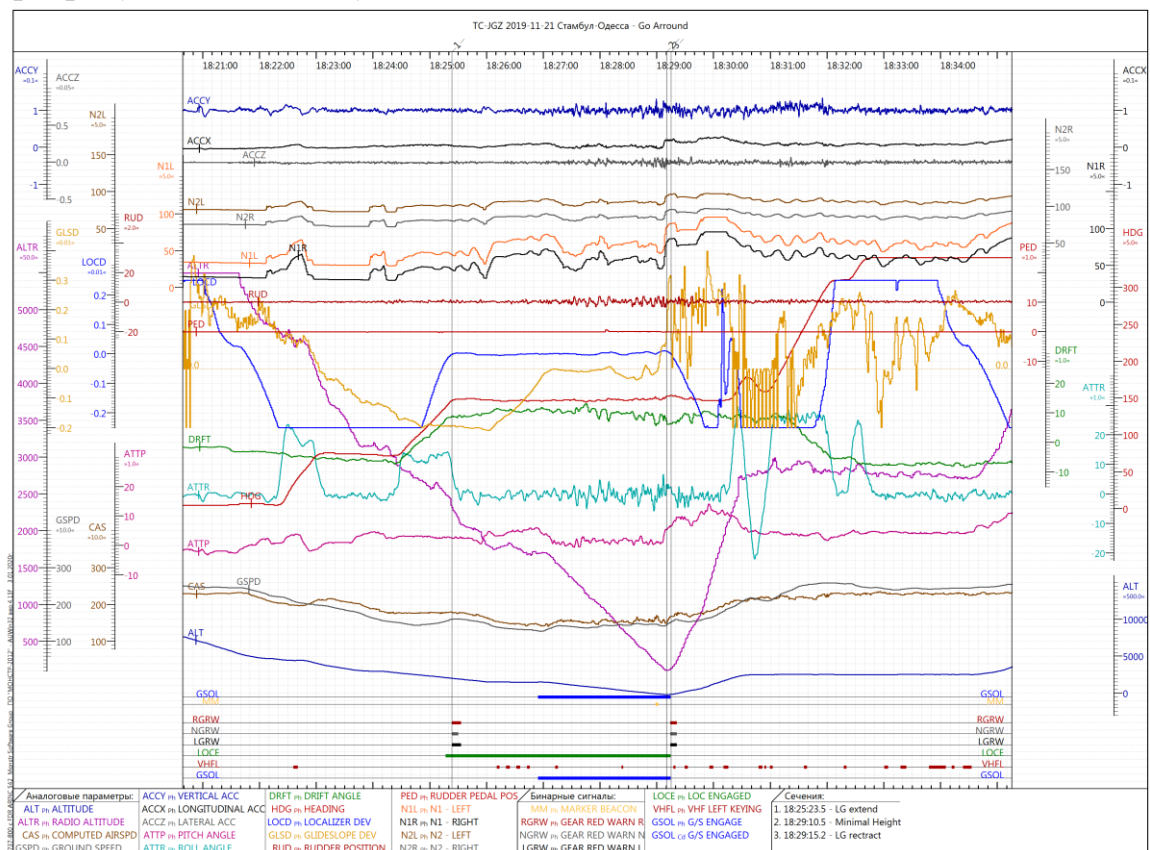
Рис. 3. Графіки параметрів польоту під час відходу на друге коло

О 18:29:20 екіпаж повідомив про вихід на друге коло «Going around» та о 18:31:31, вказав, що причиною стало нестабілізоване положення ПС.

**Примітка:** відповідно до розшифровки даних FDR, положення літака було нестабілізованим по приладовій швидкості, яка складала 171 вузол (перевищення відносно розрахункової на 18 вузлів).

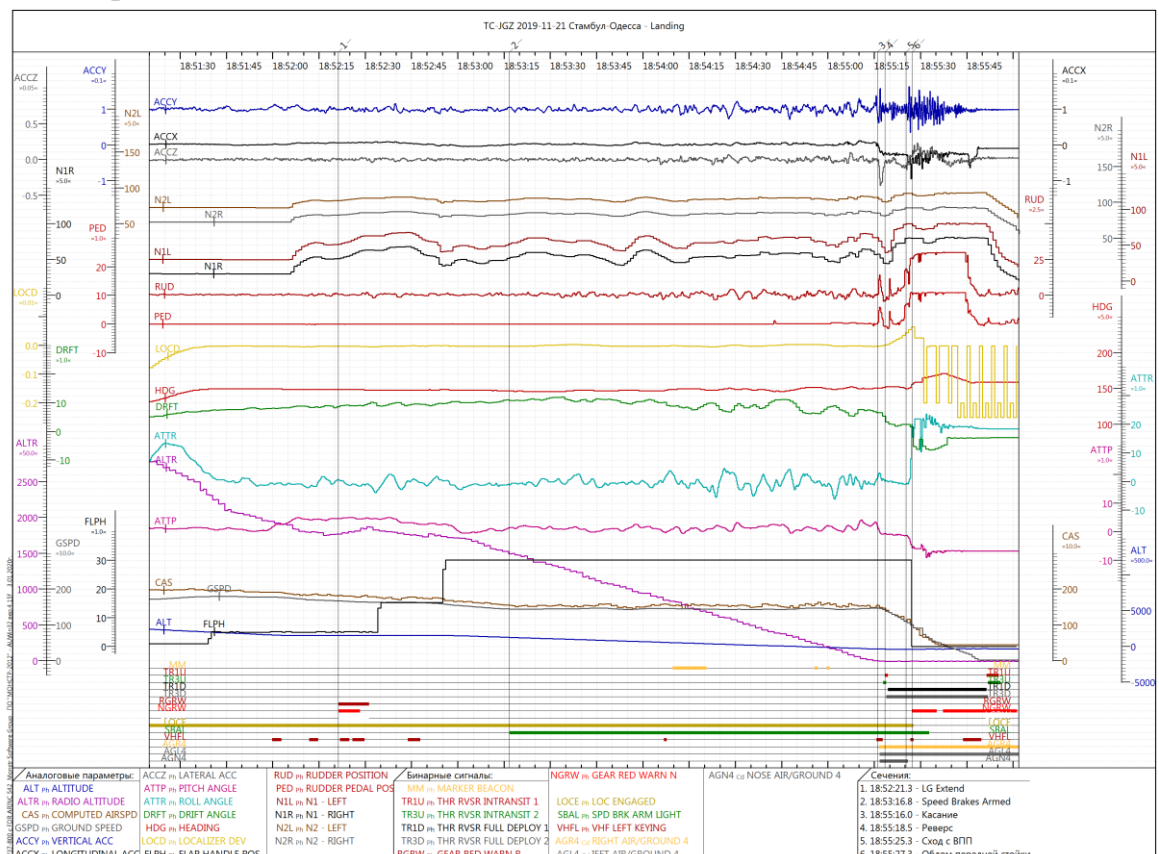
Рис. 4. Графіки параметрів польоту під час заходження на посадку та посадки

О 18:55:16 відбулося приземлення спочатку правою стійкою шасі на відстані 444 м від торця ЗПС 16 та ліворуч від осі на відстані 0,4 м з курсом 151° та з правим креном 3° (згідно з даними FDR). КПС відхиляє праву педаль на кут 5,6° (з можливих 12°). Магнітний курс збільшився на 2° і досяг значення 153°, тангаж літака зменшується з +2,6° до -0,7°, що призвело до приземлення лівою опорою шасі на відстані 454 м та 6 м ліворуч від осі ЗПС 16, та передньою опорою шасі на відстані 552 м від торця та 1,5 м ліворуч від осі ЗПС 16.

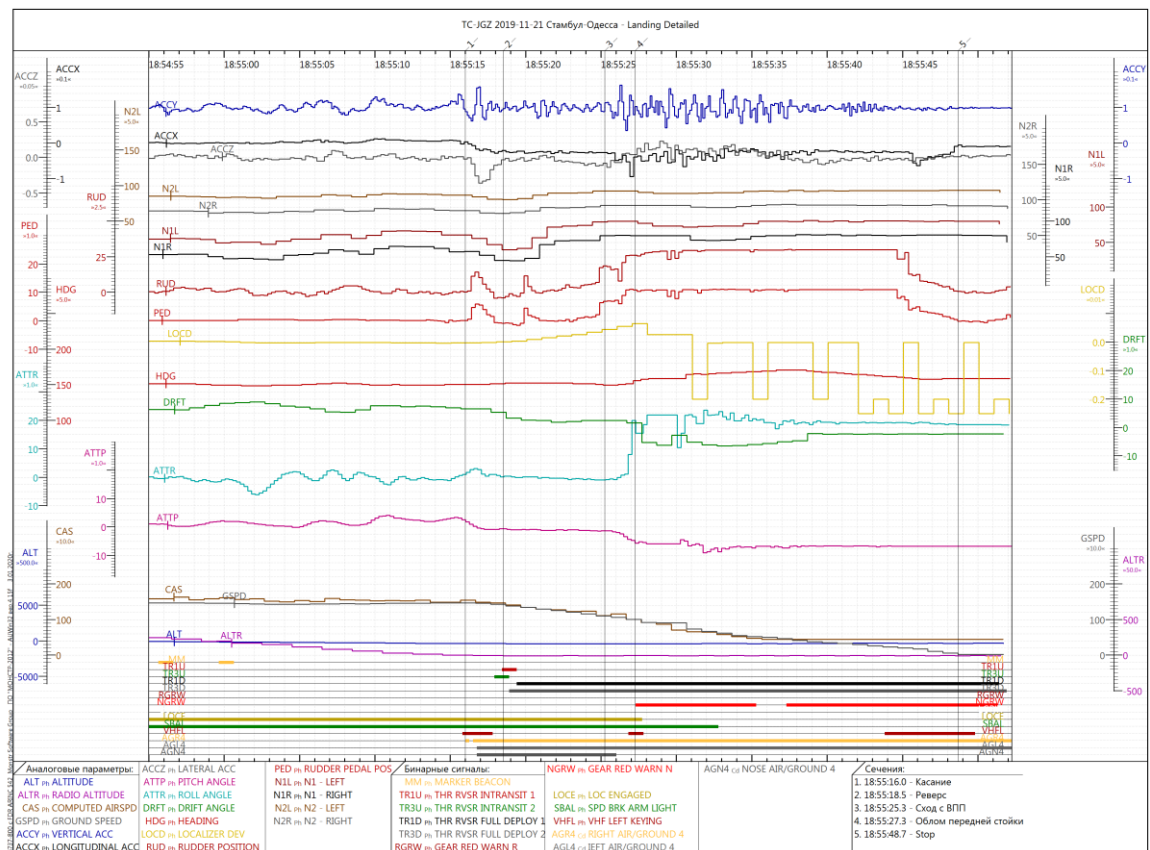
Рис. 5. Графіки параметрів польоту під час приземлення та викочування ПС за межі ЗПС

О 18:55:27 тангаж літака становив  $-5,6^\circ$ ; правий крен  $+20^\circ$ , МК  $152^\circ$ , максимальне відхилення педалей вправо  $11,2^\circ$  (з максимальних  $12^\circ$ ), руля

напрямку 27° (з максимальних 30°) і швидкості 101 вузол, що свідчить про складання ПОШ в напрямку, протилежному руху.

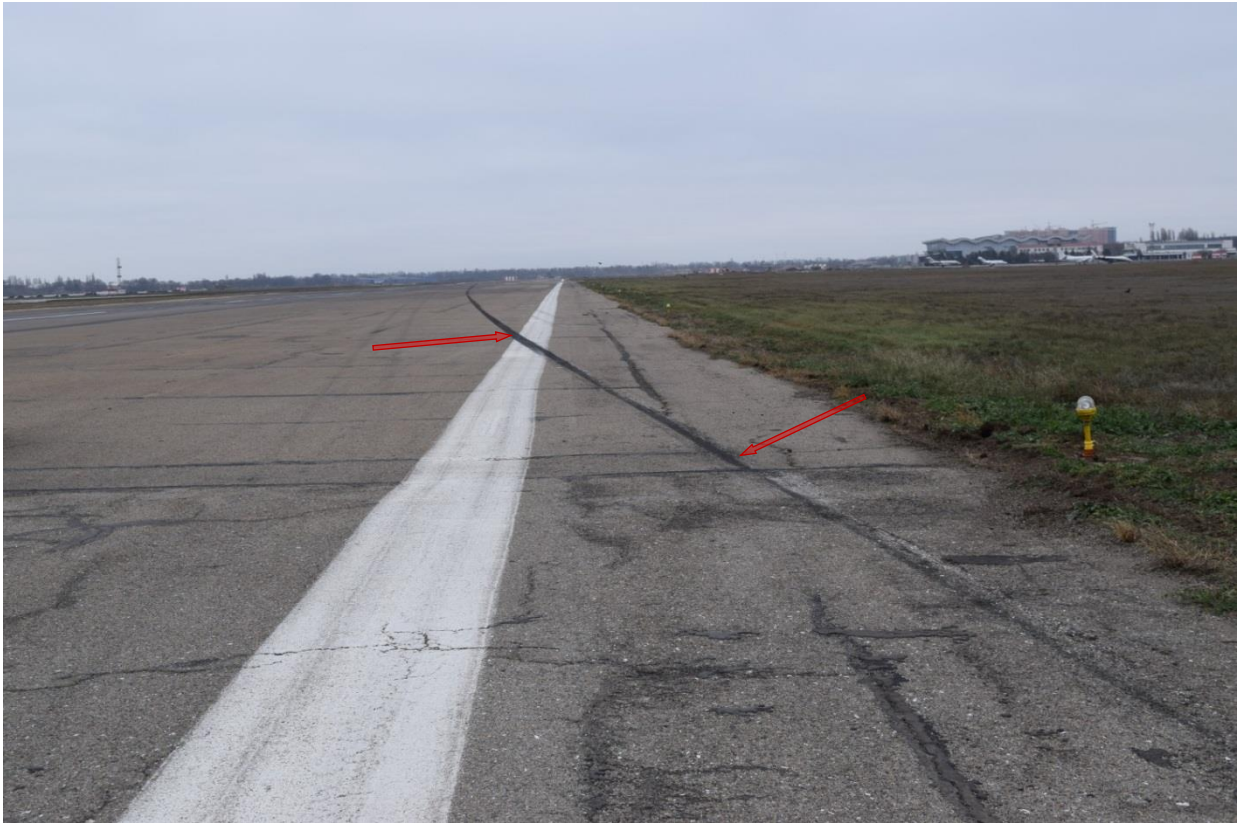
Фото 22. Суцільний слід від коліс ПОШ

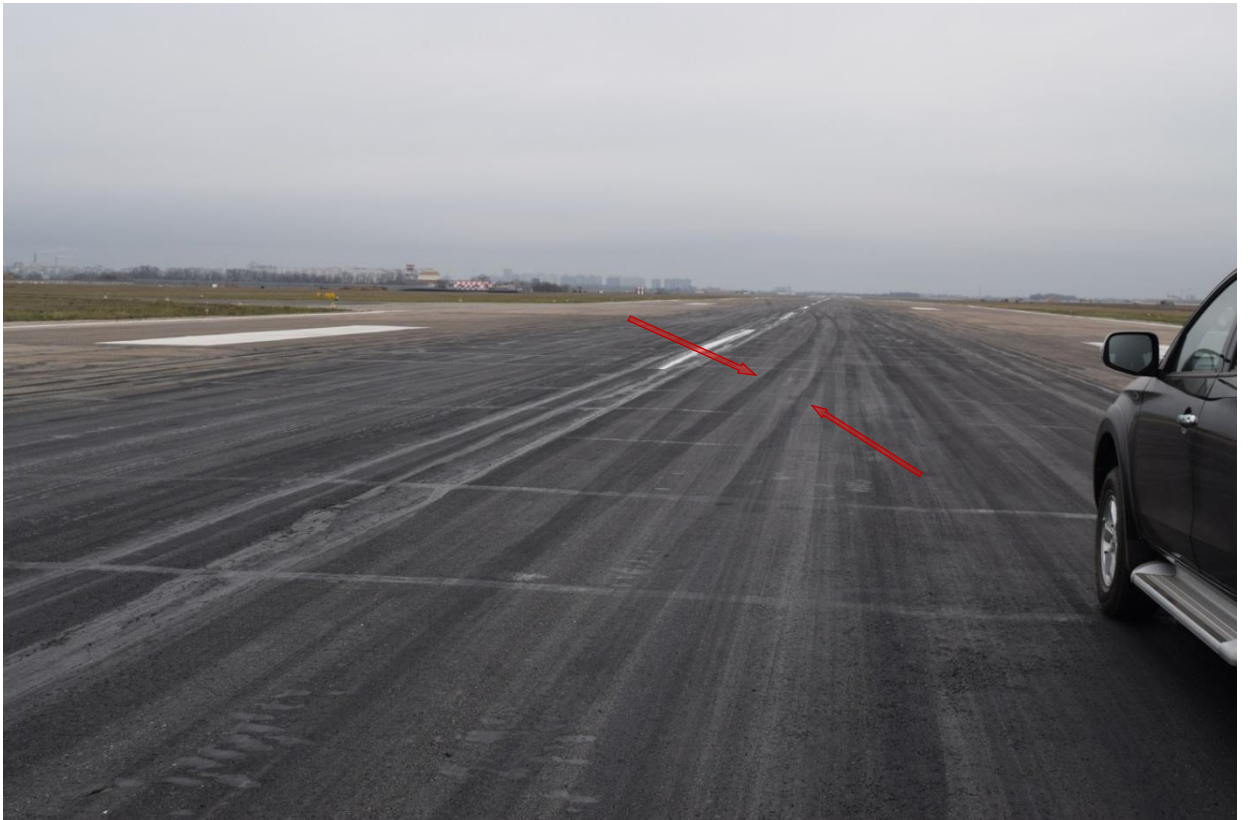
Фото 23. Початок сліду правої основної опори шасі після приземлення

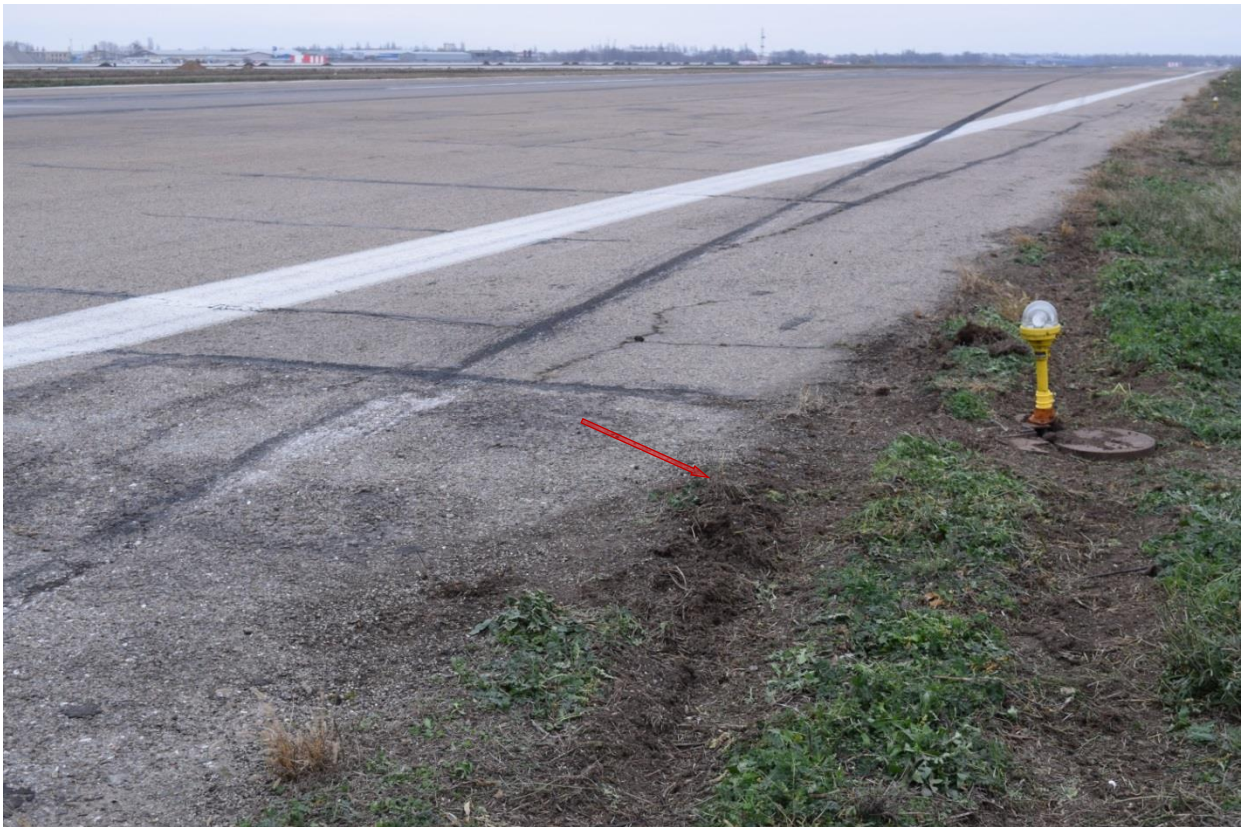
Фото 24. Місце сходу лівої основної опори шасі

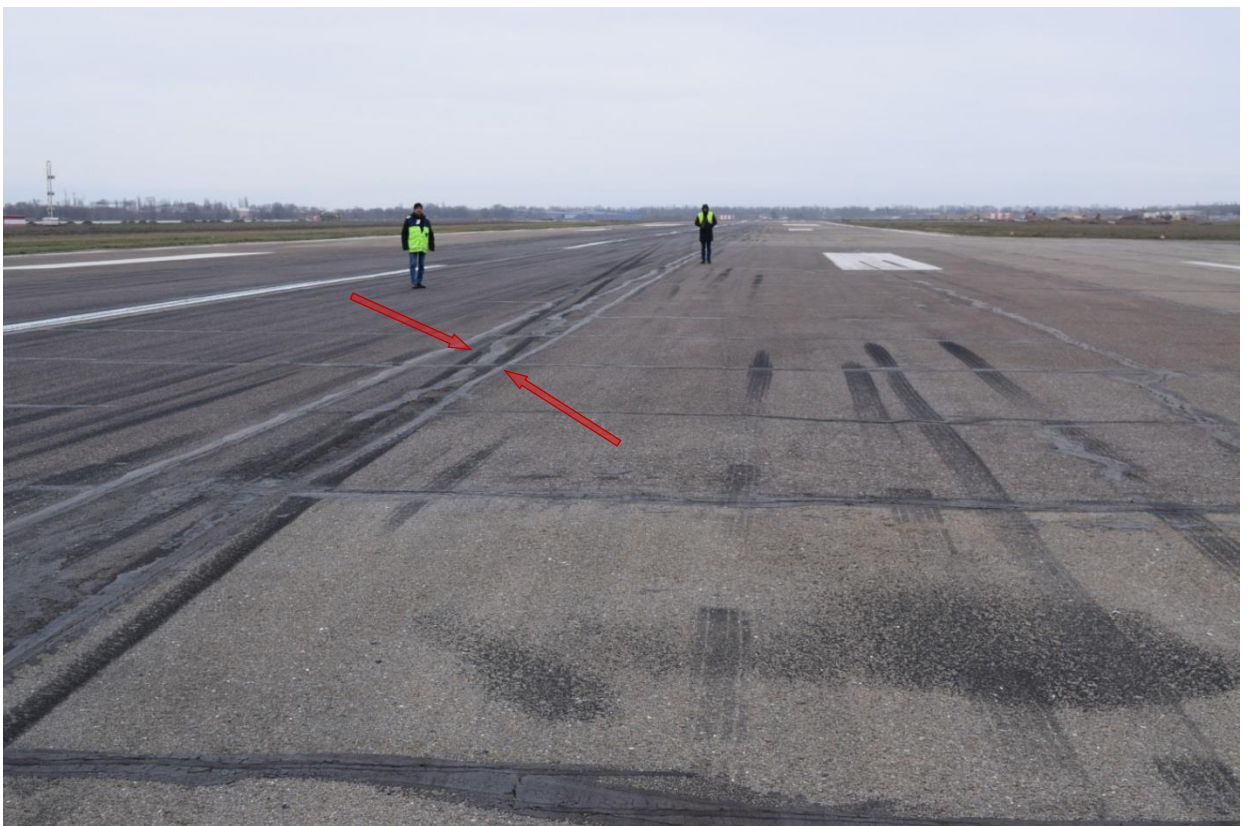
Фото 25. Подвійний слід від передньої опори шасі

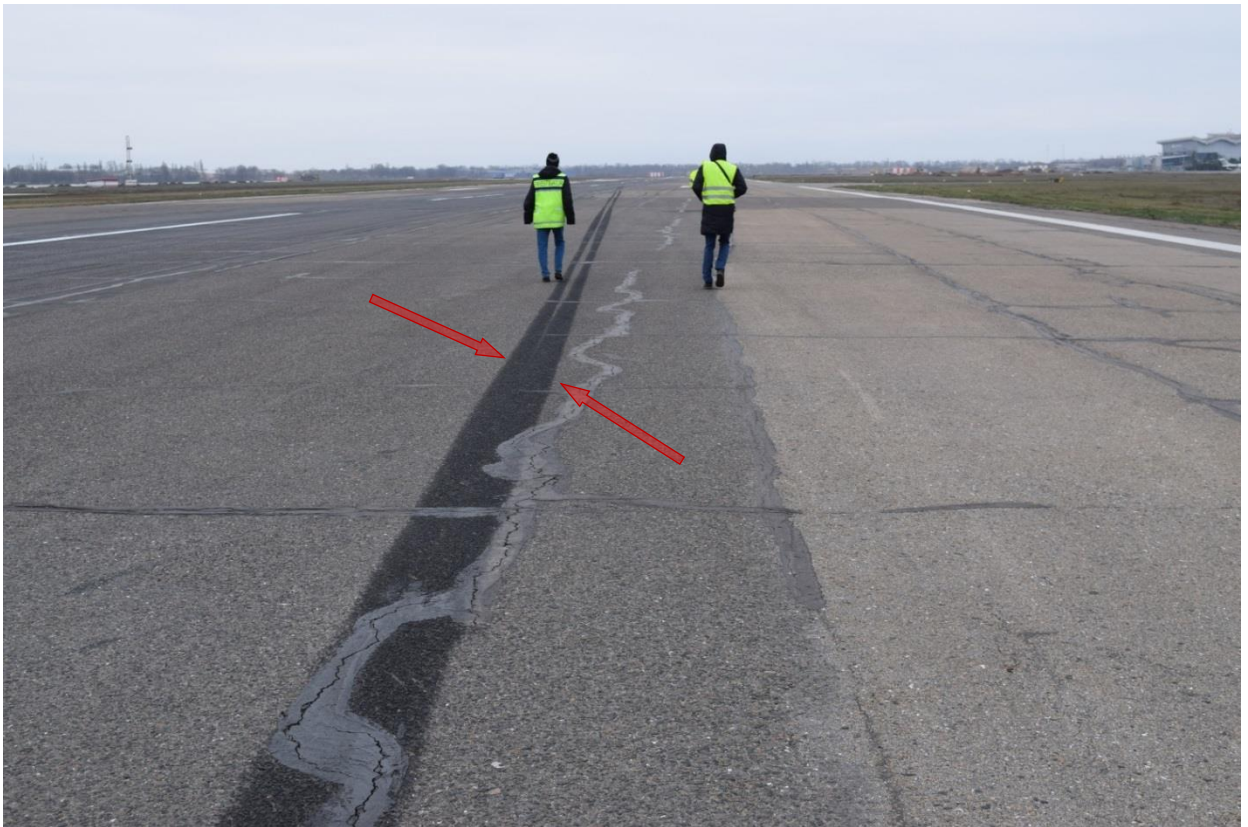
Фото 26. Початок суцільного сліду від пневматиків передньої опори шасі  
(початок руху літака юзом)
