Національне бюро розслідувань на транспорті
ПОПЕРЕДНІЙ ЗВІТ ЗА РЕЗУЛЬТАТАМИ
РОЗСЛІДУВАННЯ СЕРЬОЗНОГО ІНЦИДЕНТУ

Місце події:	аеродром Бор (Південний Судан)	Номер справи/розслідування:	46/2025
Дата і час:	23.10.2025, 11:18 UTC	Реєстраційний номер ПС:	UR-CEP
Тип ПС:	Ан-26	Загиблі:	Немає
		Тілесні ушкодження:	Немає
Тип польоту:	Вантажний рейс за програмою WFP ООН	Етап польоту:	Посадка
Дата випуску звіту	28.11.2025

46/2025

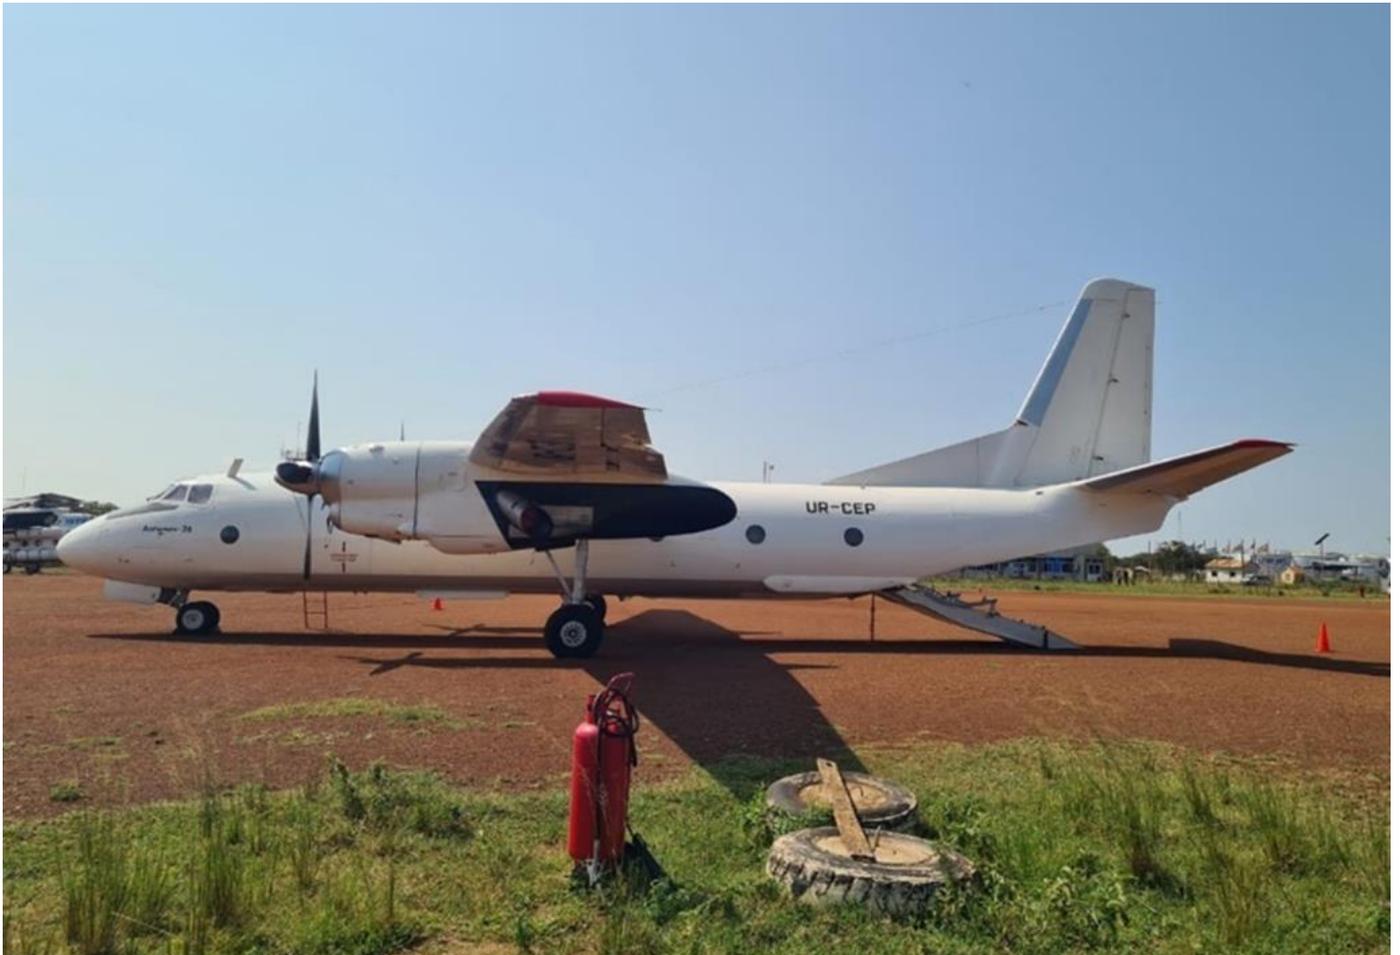
Рис. 1 – Літак на місці стоянки аеродрому Бор

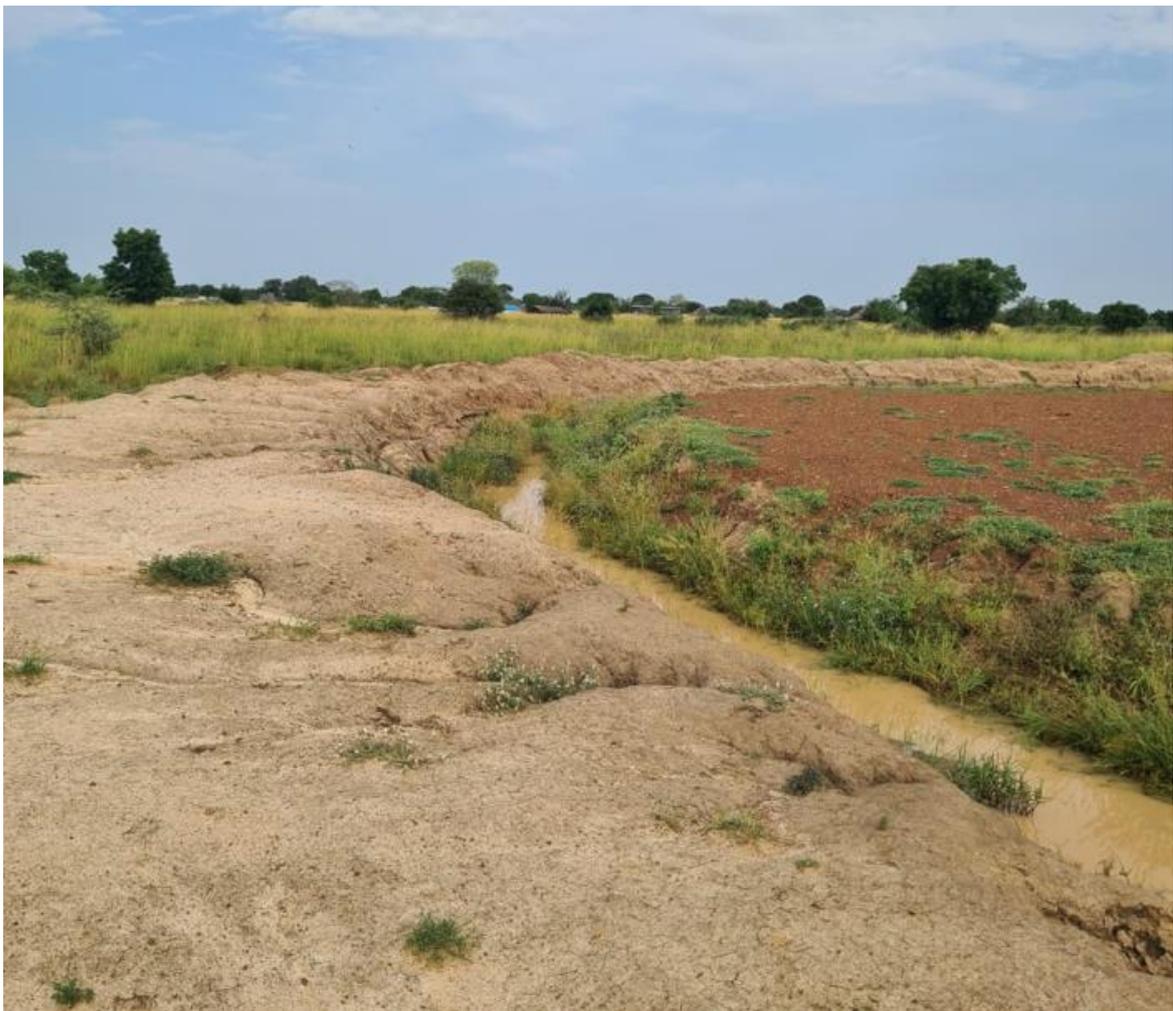
Рис. 2 – Дренажна канава перед ЗПС01

На фотографіях, виконаних в районі торця і порогу ЗПС01 видно, що вздовж периметру ЗПС01 проходить дренажна канава глибиною близько 1 метра, що призначена для відведення води від поверхні ЗПС та зони приземлення. Дренажна канава має м'які, еродовані краї. Для запобігання обсипання та обвалів ґрунту, стіни канави мають пологі укоси, які зміцнені травою. Вздовж зовнішньої сторони дренажної канави видно невеликі земляні відвали ґрунту висотою орієнтовно до 50 см, які є природним наслідком розчищення канави, а не штучними купами чи насипами.

Із зовнішньої сторони дренажної канами (рис. 2) слабо проглядається слід, імовірно від коліс лівої опори шасі літака Ан-26 UR-СЕР. Відстань від імовірного місця контакту лівої опори шасі із земною поверхнею до порогу ЗПС складає близько 60 метрів.

Інформація, що міститься на фотографіях свідчить про приземлення літака до ЗПС01 (категорія ADREP - USOS, недоліт).

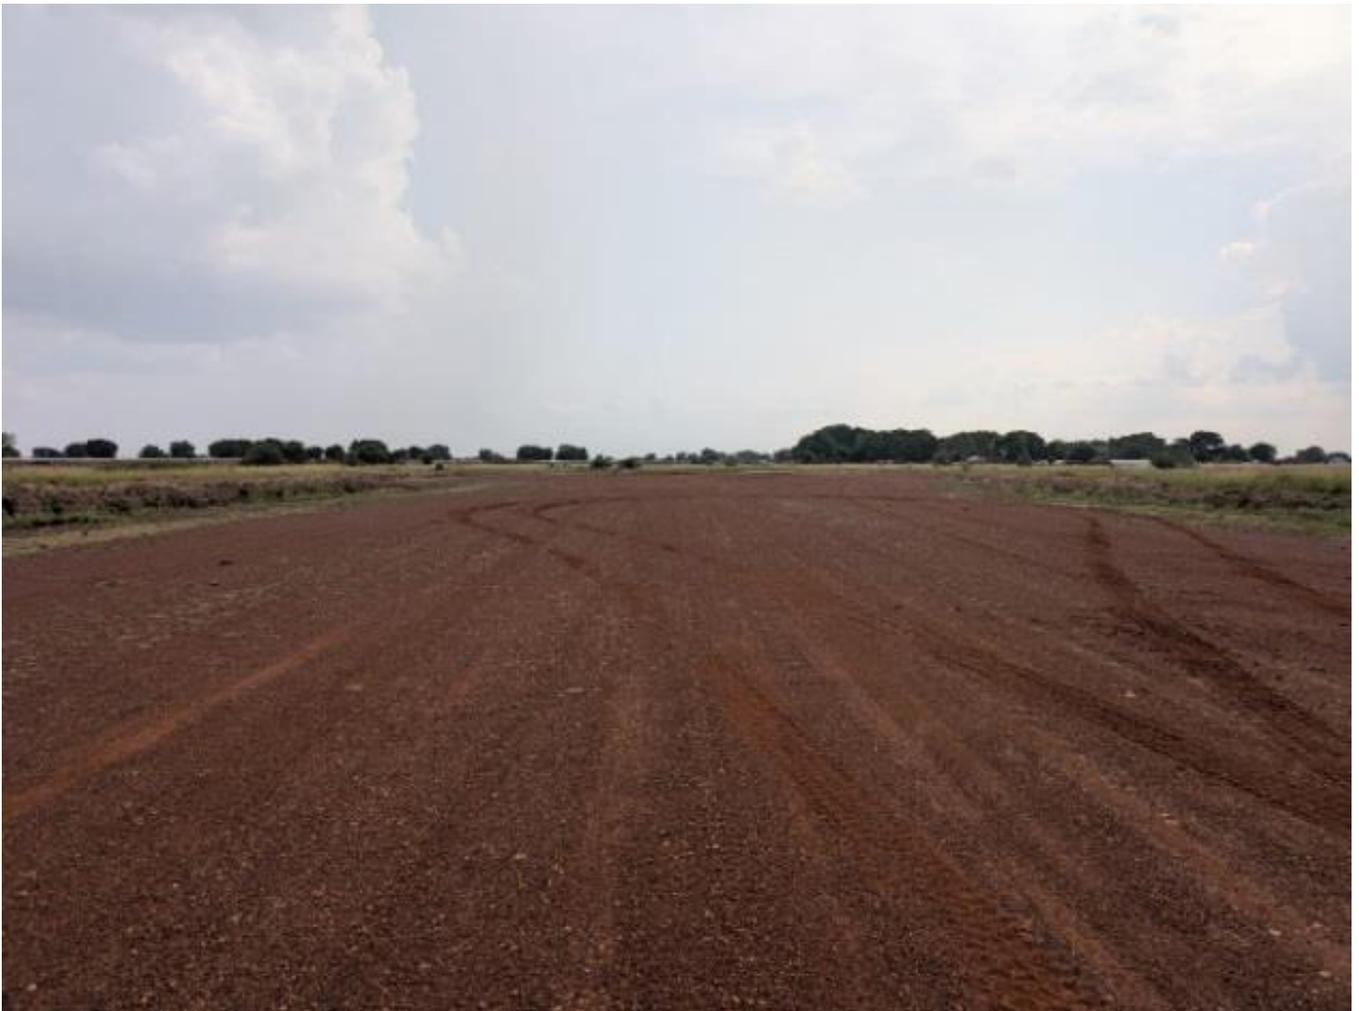
Рис. 3 – Зображення порогу ЗПС01

На фотографіях виконаних відразу після серйозного інциденту ґрунт візуально сухий. Пороги та поверхня ЗПС01/19 рівні, колір і текстура однорідні, ями відсутні. Згідно з фотографією, що надана офісом WFP видно, що після дощу поверхня ЗПС розмокає. На фотографії (рис. – 3) видно колію, яка не є наслідком посадки літака, а слідами розвороту автомобіля по вогкій ЗПС. Ширина смуги по

фотографіях, з урахуванням слідів близько 30 метрів, довжина - значна. Сліди від коліс шасі повітряних суден, що приземлялися на ЗПС01 рівні, не глибокі, що може вказувати на достатній рівень щільності поверхні ЗПС для тих типів ПС, які раніше виконували посадку.

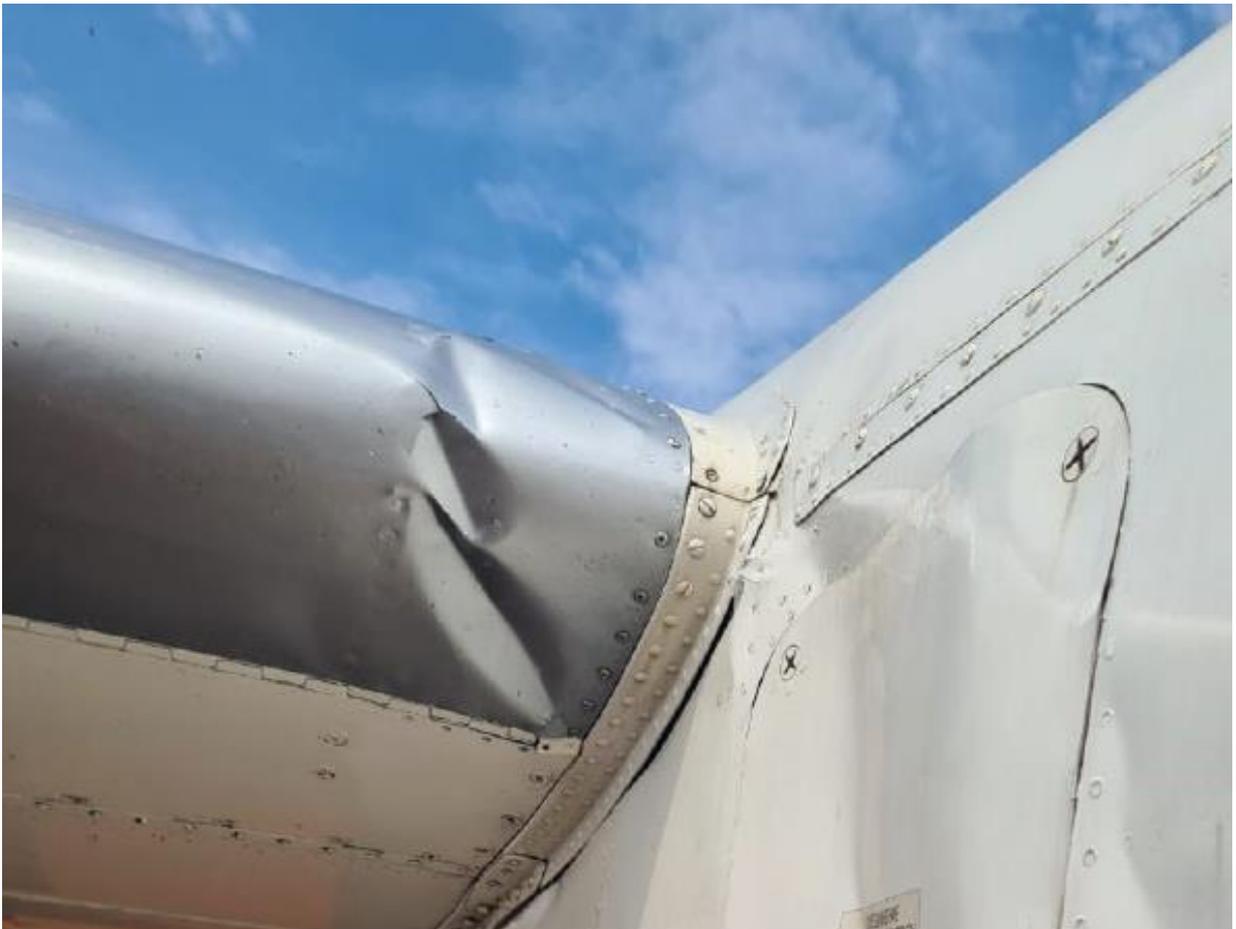
Згідно з даними об'єктивного контролю, під час позаштатного контакту із земною поверхнею виникло вертикальне перевантаження величиною 3,08G, внаслідок чого літак отримав пошкодження різного ступеня. В період з 26.10.2025 по 13.11.2025 експлуатантом було виконано спеціальне технічне обслуговування повітряного судна після грубої посадки згідно з розділом 7.01.00, 7.01.20 РО Ан-26, за результатами якого складено акт оцінки технічного стану літака. Згідно з актом, під час огляду літака були виявлені: деформація (гофри) обшивки фюзеляжу між 17-20 шпангоутами по лівому борту розміром 1000х610 мм; деформація носка центроплана лівого напівкрила 4-5 нк. розміром 200х370мм; деформація (гофри) S=300х250мм центроплану 2-3нк. 15-16 шп. по лівому борту та тріщина довжиною 50 мм обшивки залізу, інші пошкодження.

Рис. 4 – Зовнішні пошкодження літака

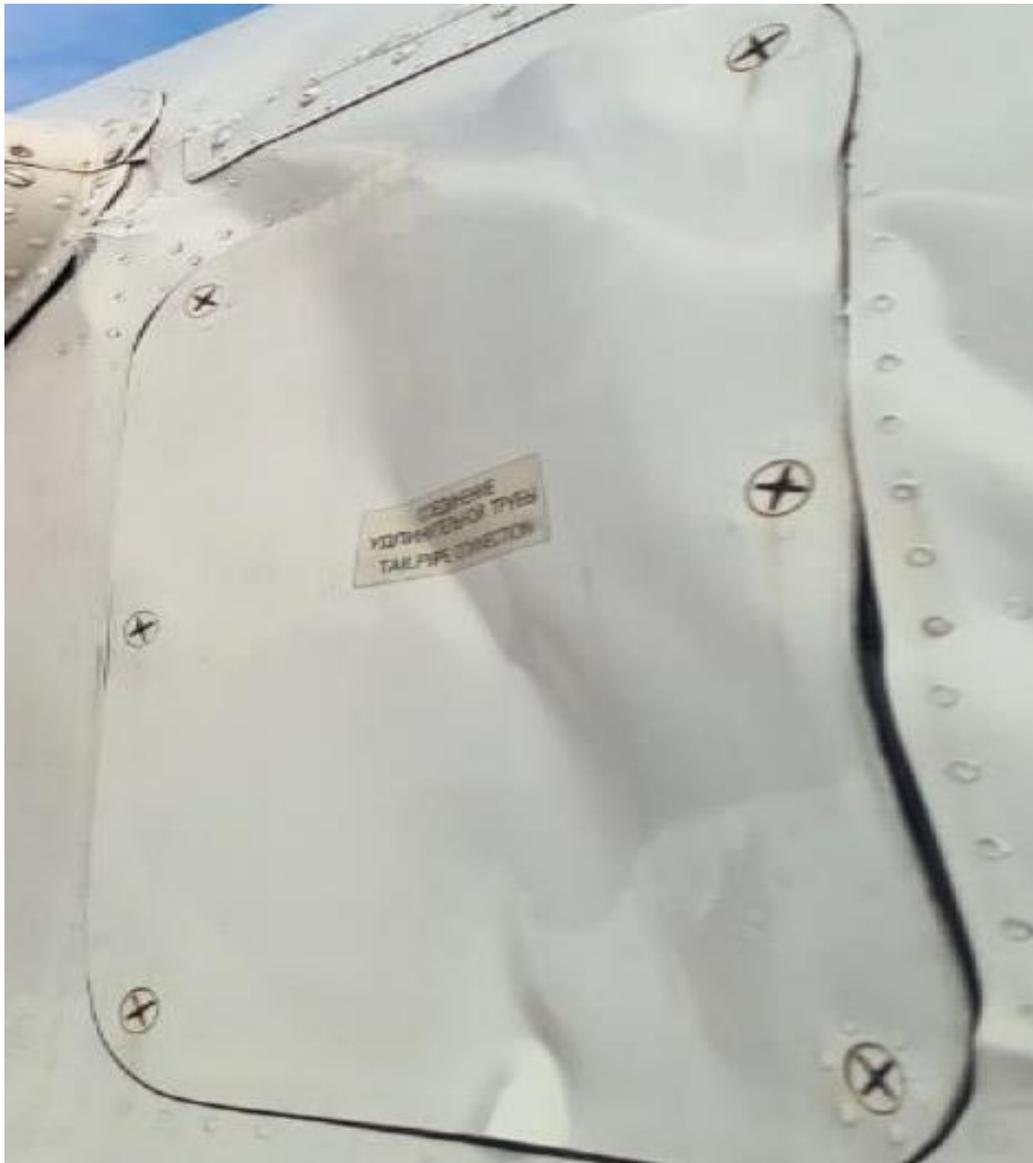
Рис. 5 – Зовнішні пошкодження літака

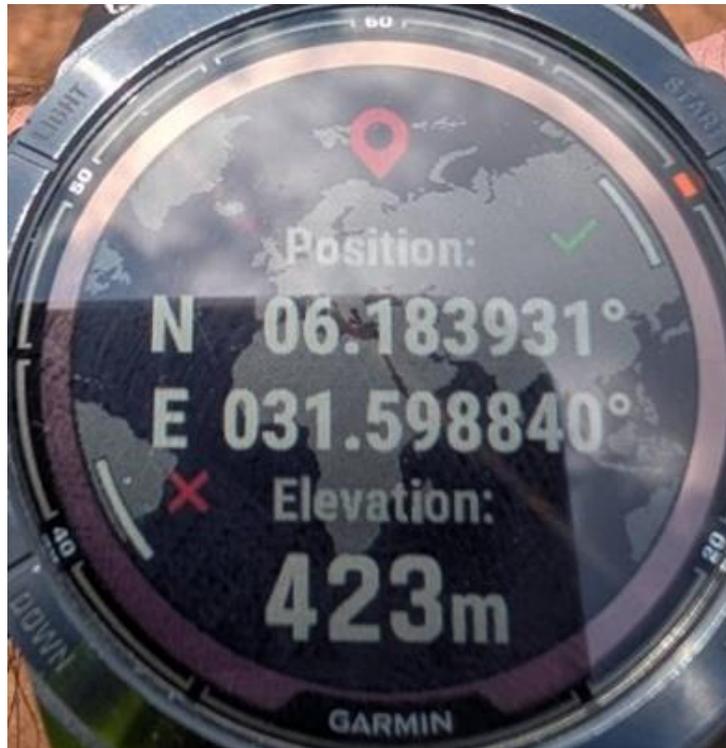
Згідно із вимірами виконаними Місією WFP (рис. 7) на прохання НБРТ, координати порогу ЗПС01 складають: N06.183931 E031.598840, перевищення порогу - 423 м. Поверхня ЗПС - сухий, утрамбований муррам. Характеристики щільності поверхні або еквівалентні дані - відсутні. UNHAS не відомо про будь-які оцінки ризиків, які могли проводитись службами аеродрому Бор.

Рис. 7 – Координати порогу ЗПС 01

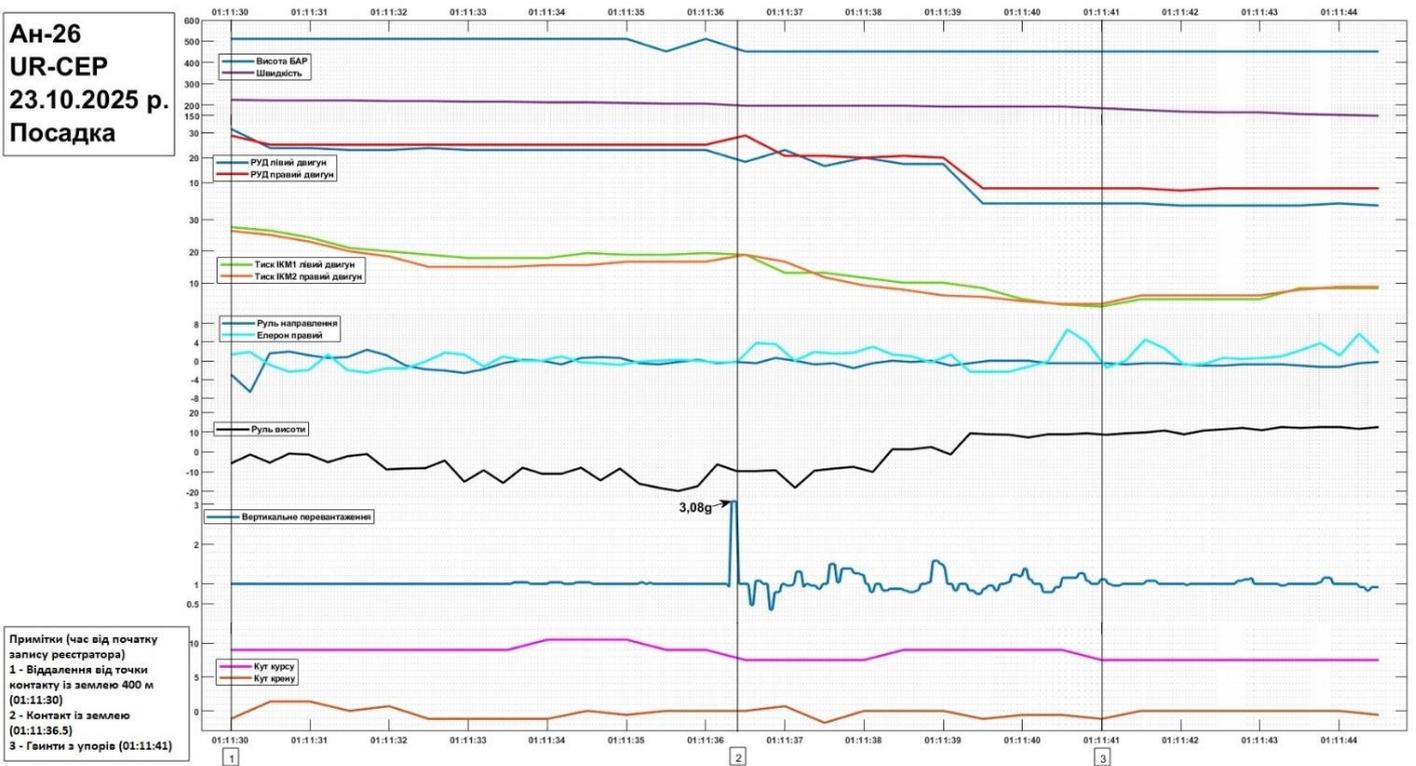
Згідно з даними об'єктивного контролю, в момент зіткнення вертикальне перевантаження склало 3,08G.

Примітки (час від початку запису реєстратора)
1 - Віддалення від точки контакту із землею 400 м (01:11:30)
2 - Контакт із землею (01:11:36.5)
3 - Гвинти з упорів (01:11:41)

Рис. 8 – Графіки параметричних даних під час серйозного інциденту
