Остаточний звіт

за результатами розслідування серйозного інциденту літака Ан-12А UR-ССР, який належить ТОВ «КАВОК ЕЙР», Україна, що відбувся 06.04.2016 р. при виконанні рейсу CVK 7006 за маршрутом Марсель (Франція) – Хасси-Мессауд (Алжир).

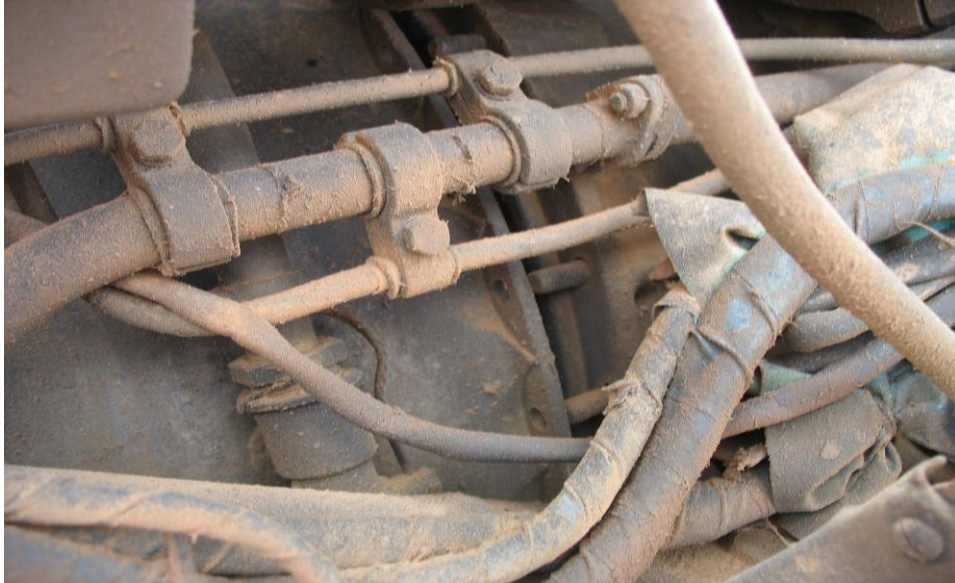
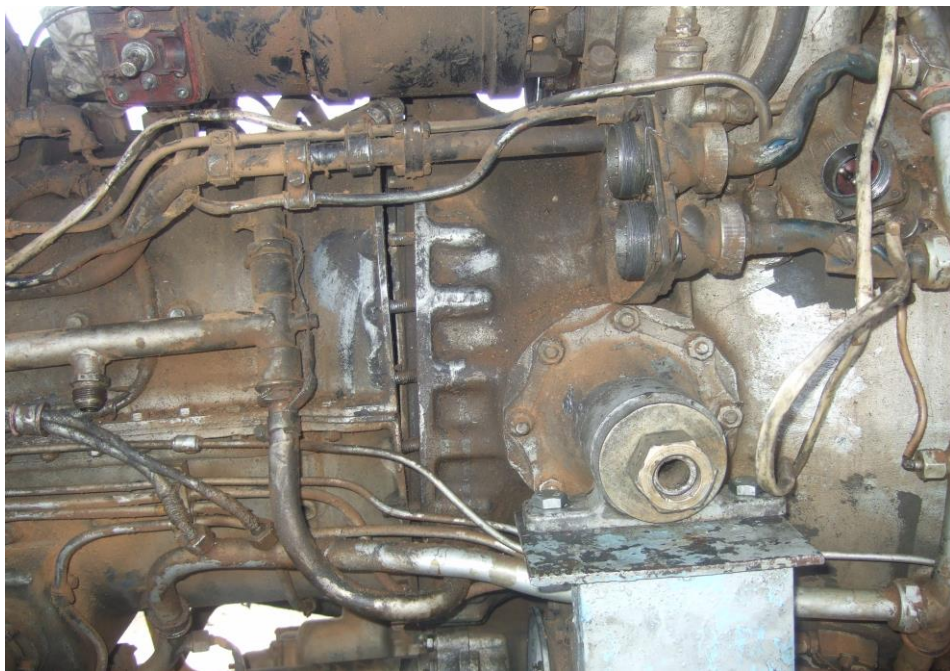
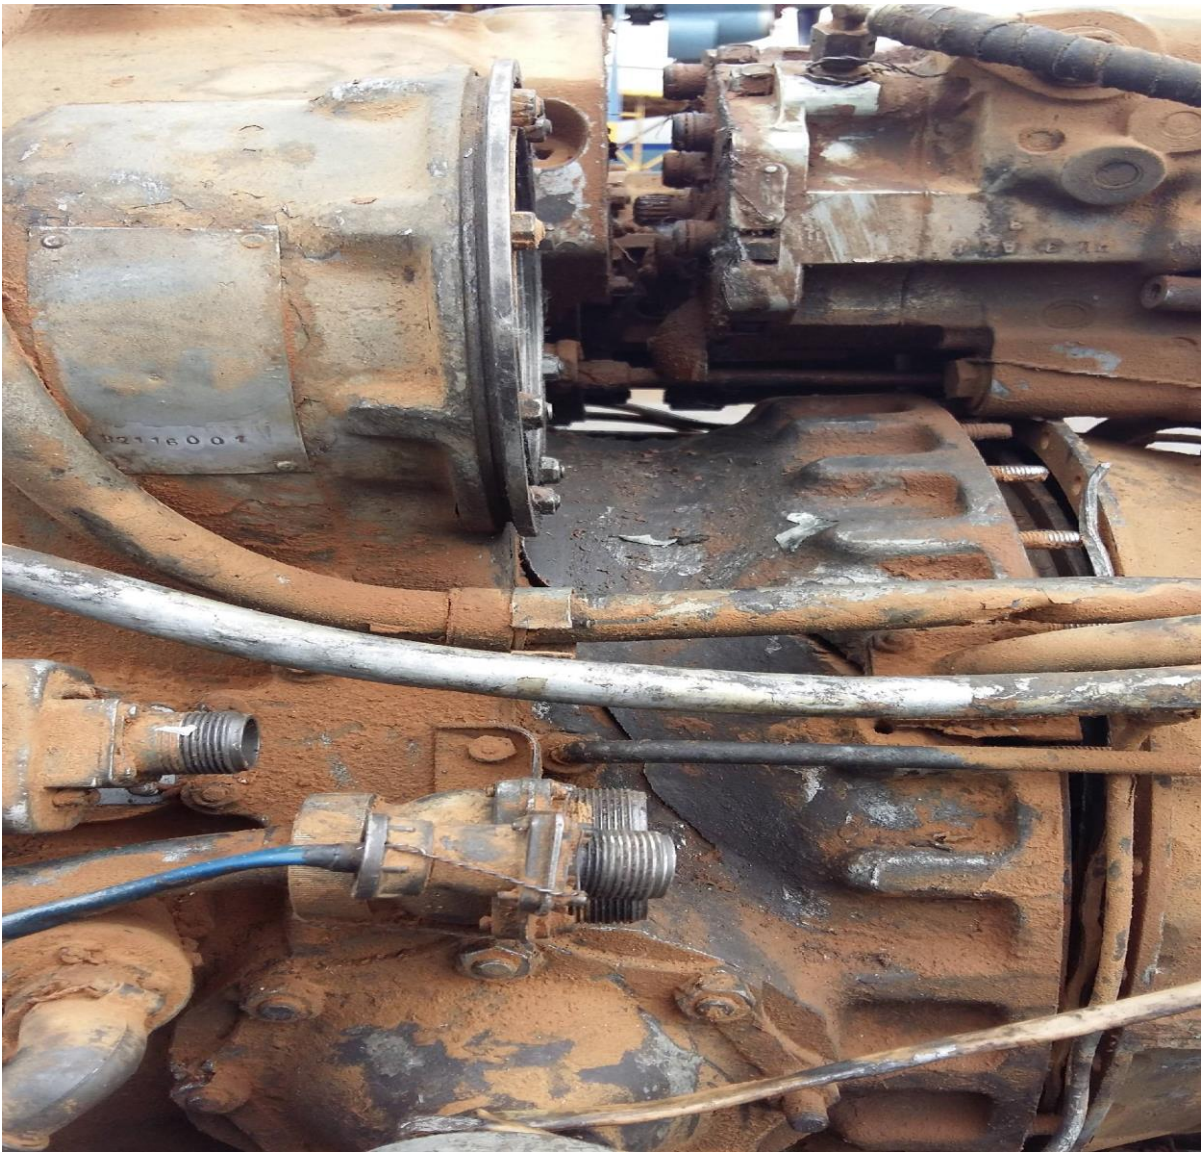
- наявність зазору між компресором та лобовим картером 20 мм по всьому колу(Фіг. 1, 2, 3);

- відділення регулятора обертів двигуна від лобового картера на 20 мм(Фіг.3);
- відсутність двох гаск кріплення гідронасосу агрегата 435Ф (Фіг. 7);

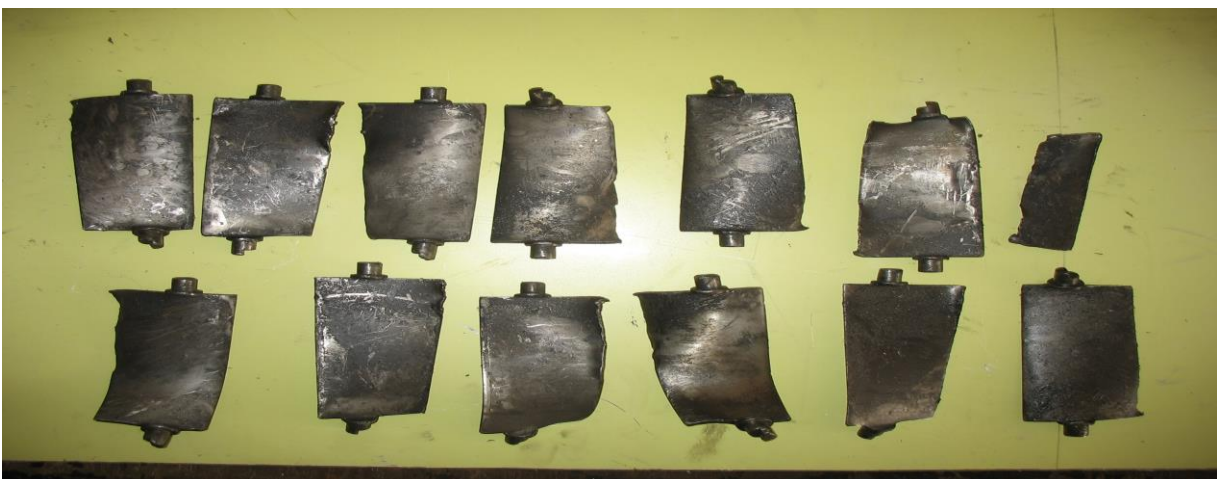
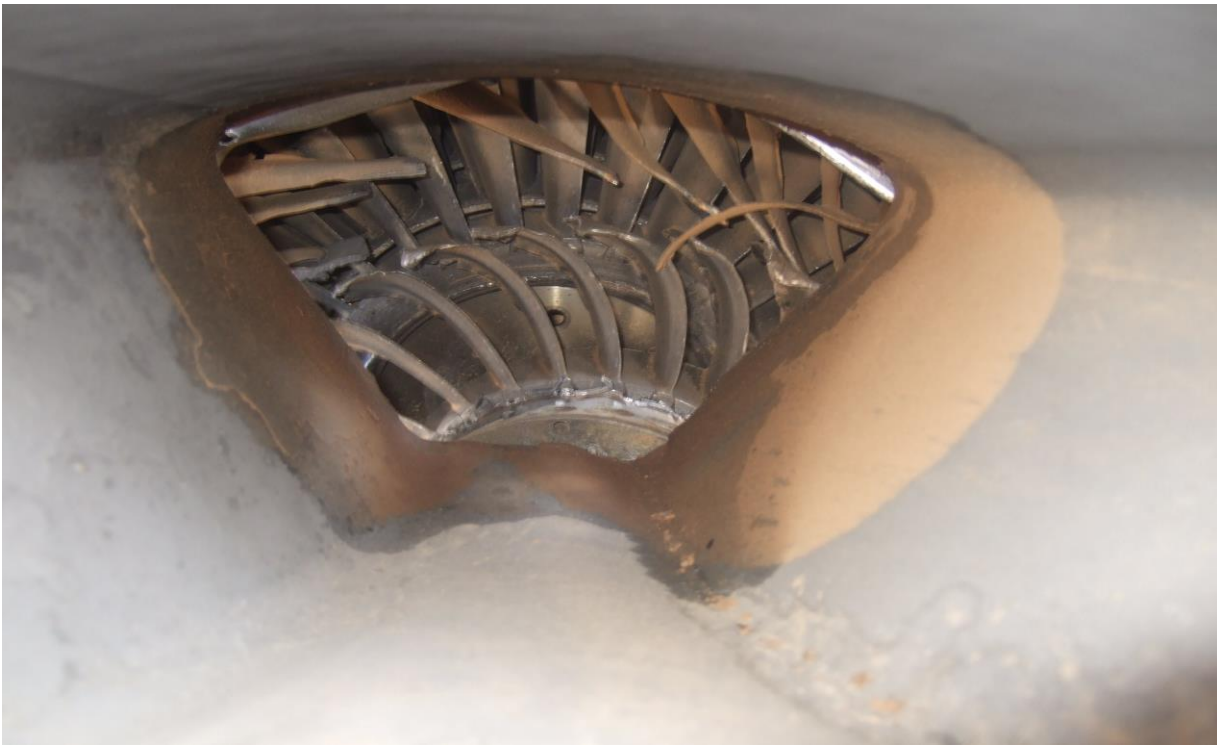
- руйнування та випадіння лопаток вхідного направляючого апарата і робочих лопаток 1 ступеня компресора двигуна (Фіг.4, 5);

За результатами дослідження відмовленого двигуна на ДП «Івченко – Прогрес» отримані матеріали дослідження двигуна АІ-20М №Н2116001 від 23.11.2016 №601/ОССД в якому було зазначено, що характер руйнування деталей роликотідшипників планетарної ступені редуктора, роликотідшипника і шарикотідшипника компресора, роликотідшипника турбіни, шестернів редуктора і лобового картера – є руйнуванням деталей при тривалій роботі в умовах масляного голодування.

Характер руйнування корпусних деталей двигуна, фланців кріплення Р-68, паливного насоса 888, паливного насоса 889, СТГ-12ТМО-1000, перехідного фланця кріплення КТА-5М до двигуна-свідчить про дію на двигун надмірних вібрацій.

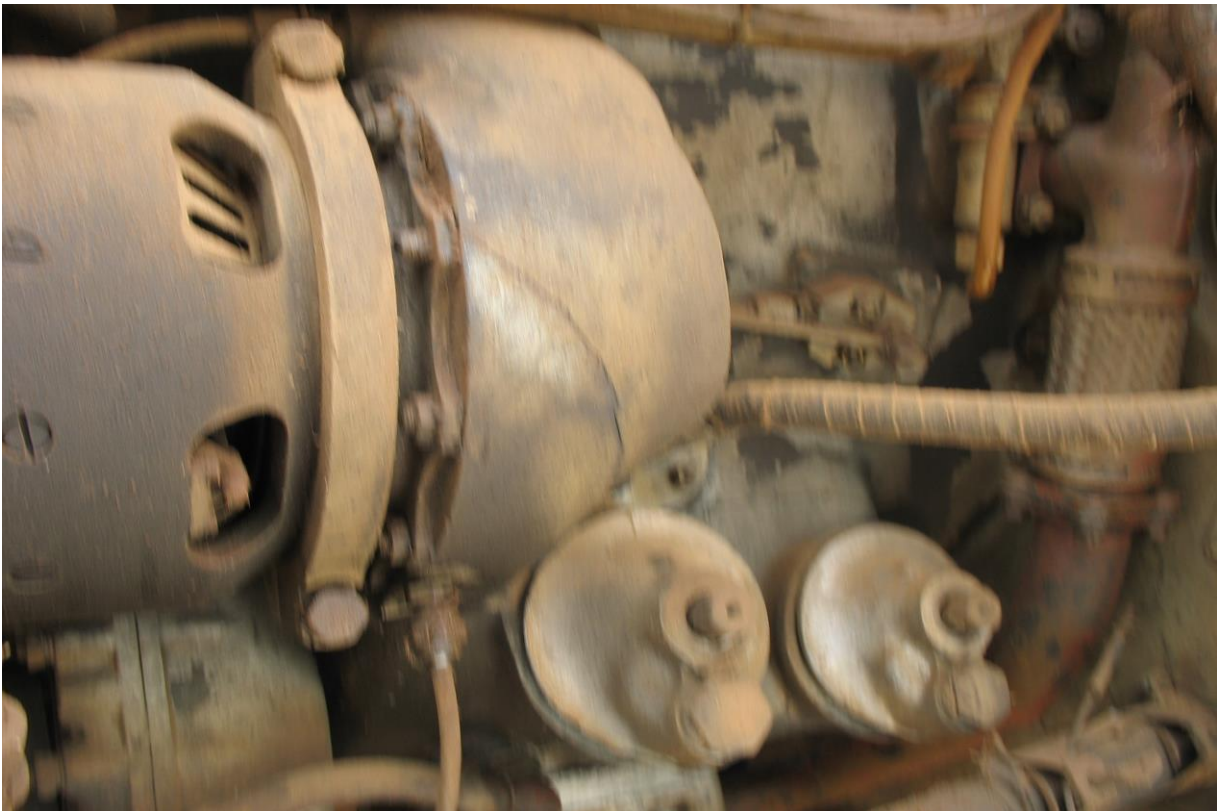
Фіг. 6

- тріщина прилива під кріплення генератора змінного струму СГО-12 (Фіг. 6)

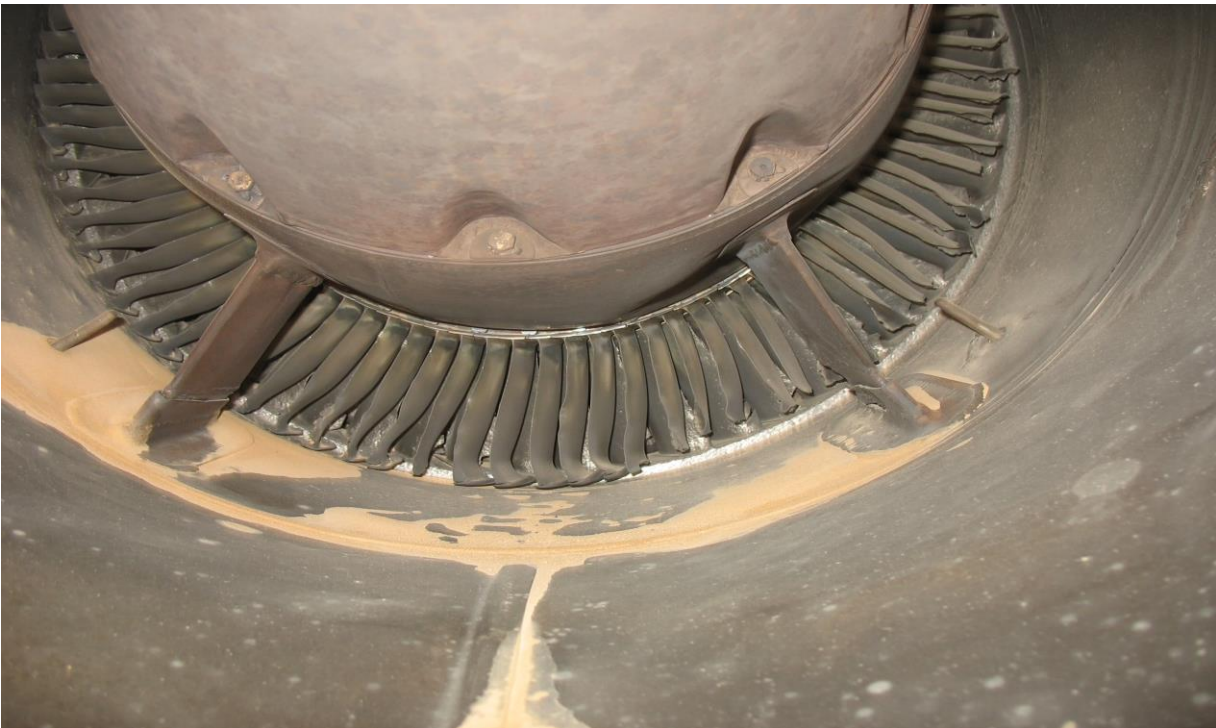
Фіг. 8

- руйнування робочих лопаток 3-ї ступені турбіни двигуна (Фіг. 8);

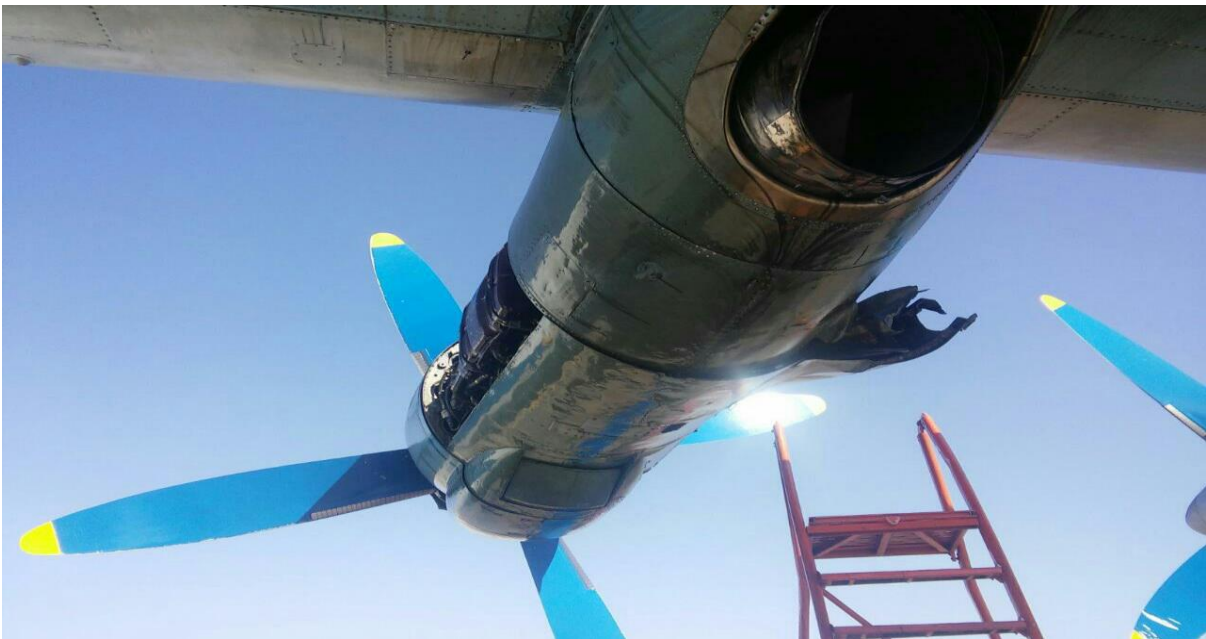
Фіг. 9

- зміщення вихлопної труби двигуна разом з кожухом (Фіг. 9).

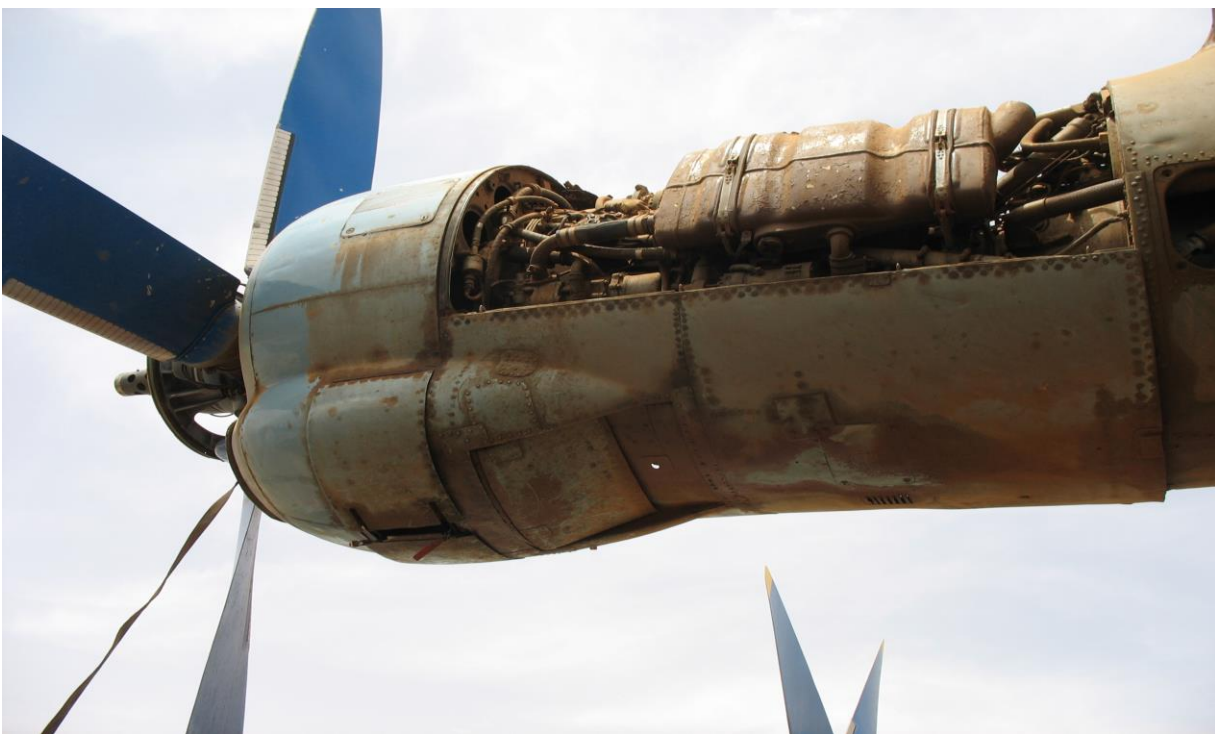
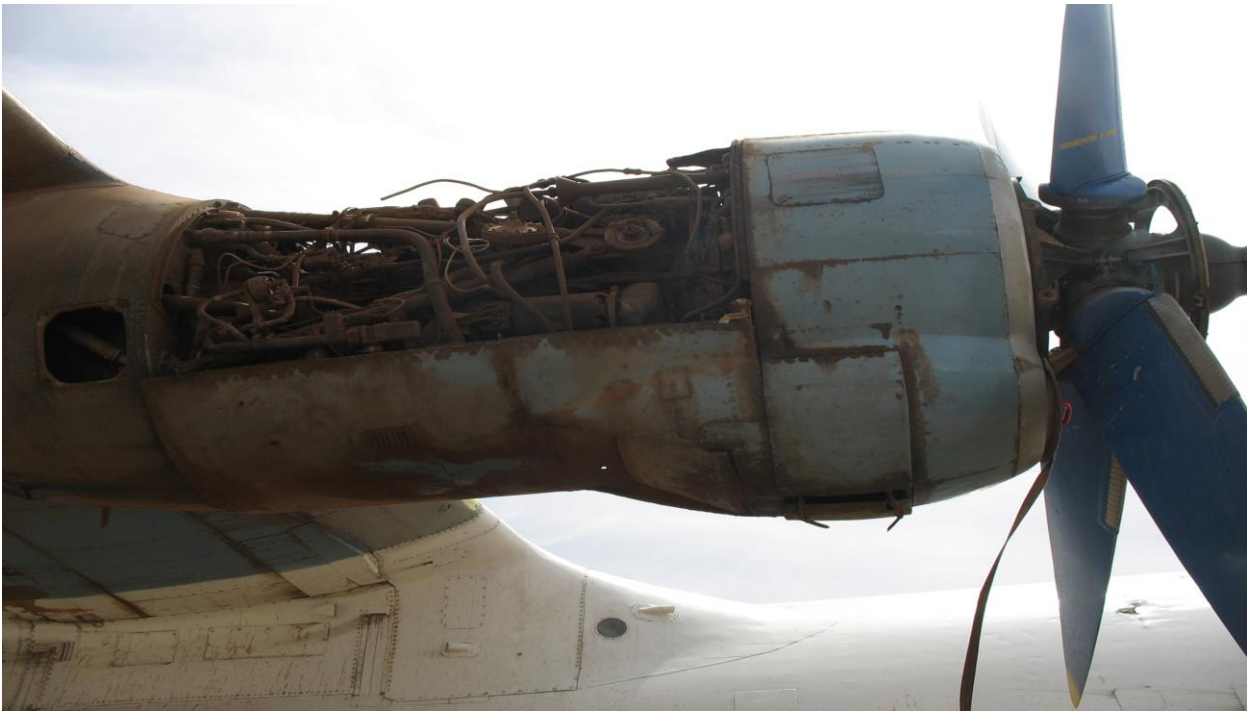
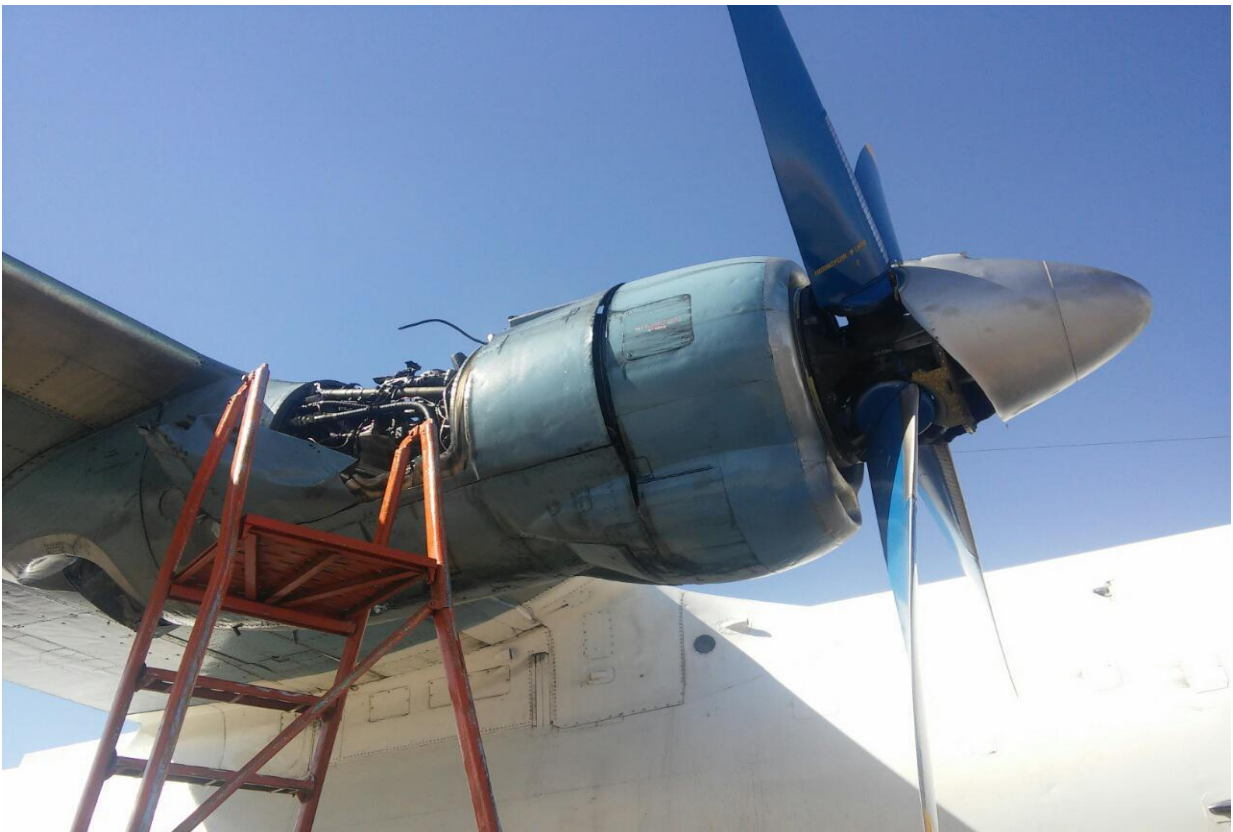
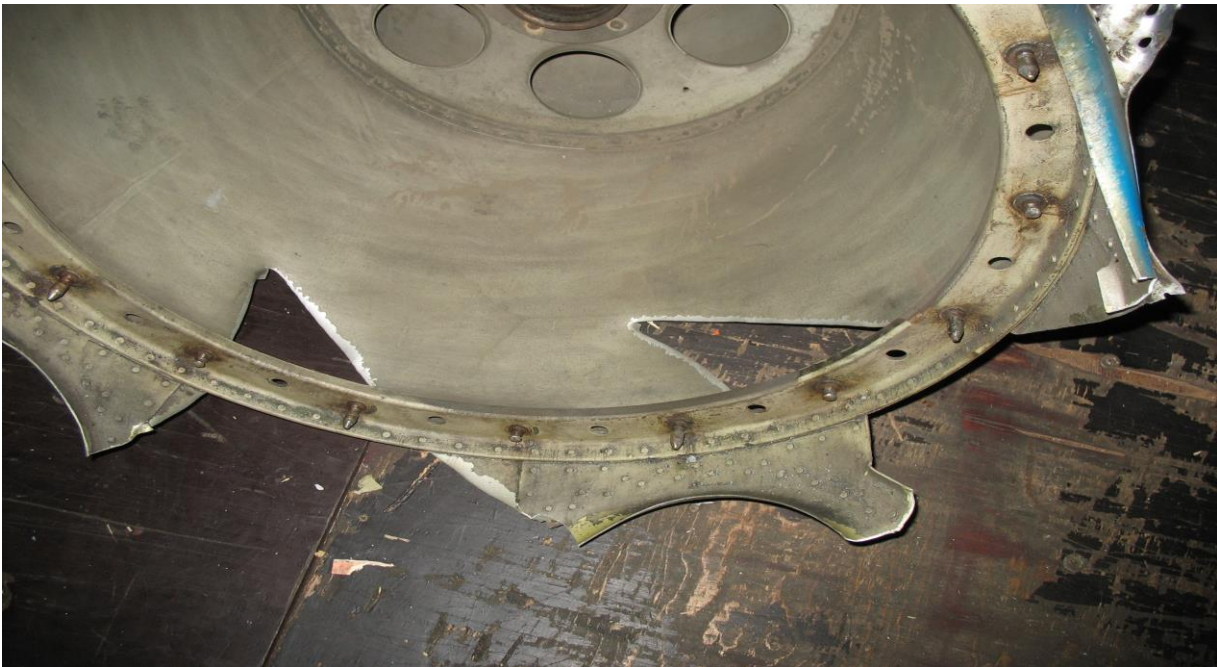
- відсутня верхня кришка (ИУ 6904-0);
 - відсутня права бокова кришка (ИУ 6905-0-1);
 - відсутня ліва бокова кришка (ИУ 6905-0-2);
 - руйнування обтікача втулки повітряного гвинта (Т6901-0) сзаду.
- (Дивись фото Фіг. 10, 11, 12, 13).

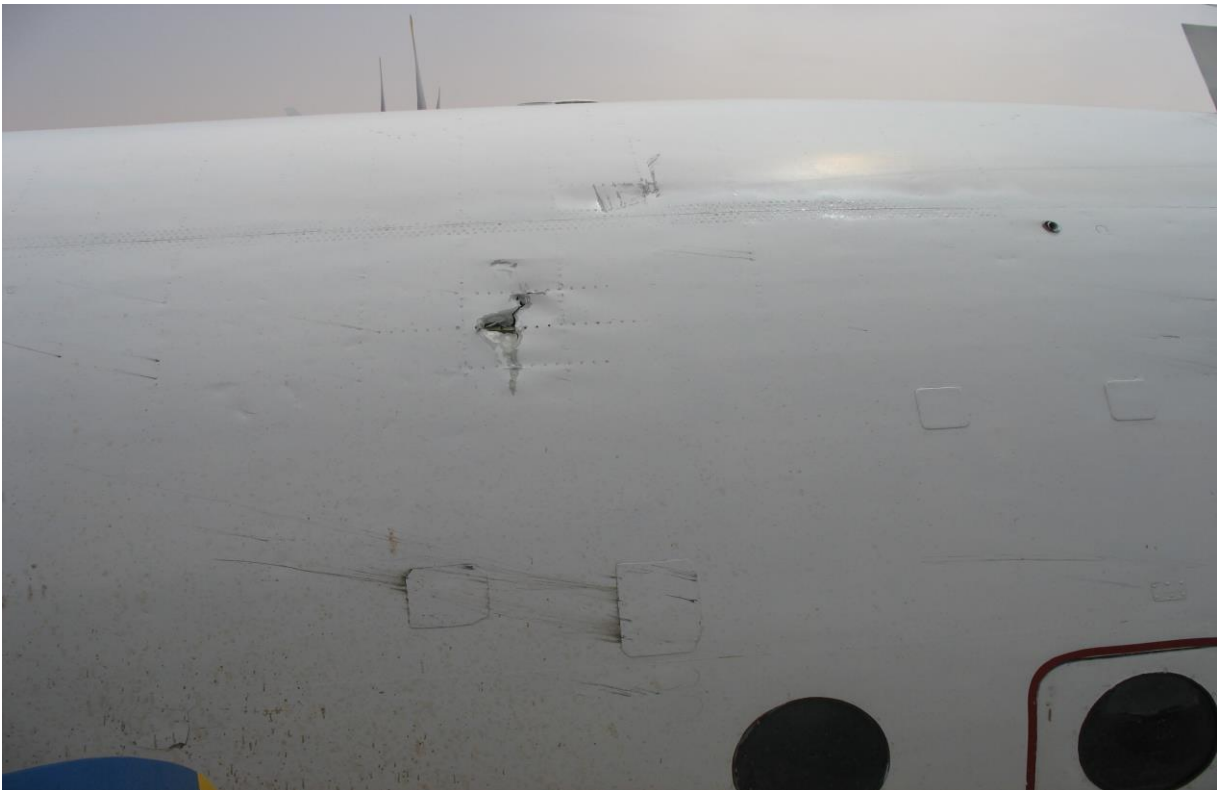
Фіг. 14

- пробита обшивка фюзеляжу з правої сторони зверху між шпангоутами №16-17 $S=200 \times 400$ мм (Фіг. 14);

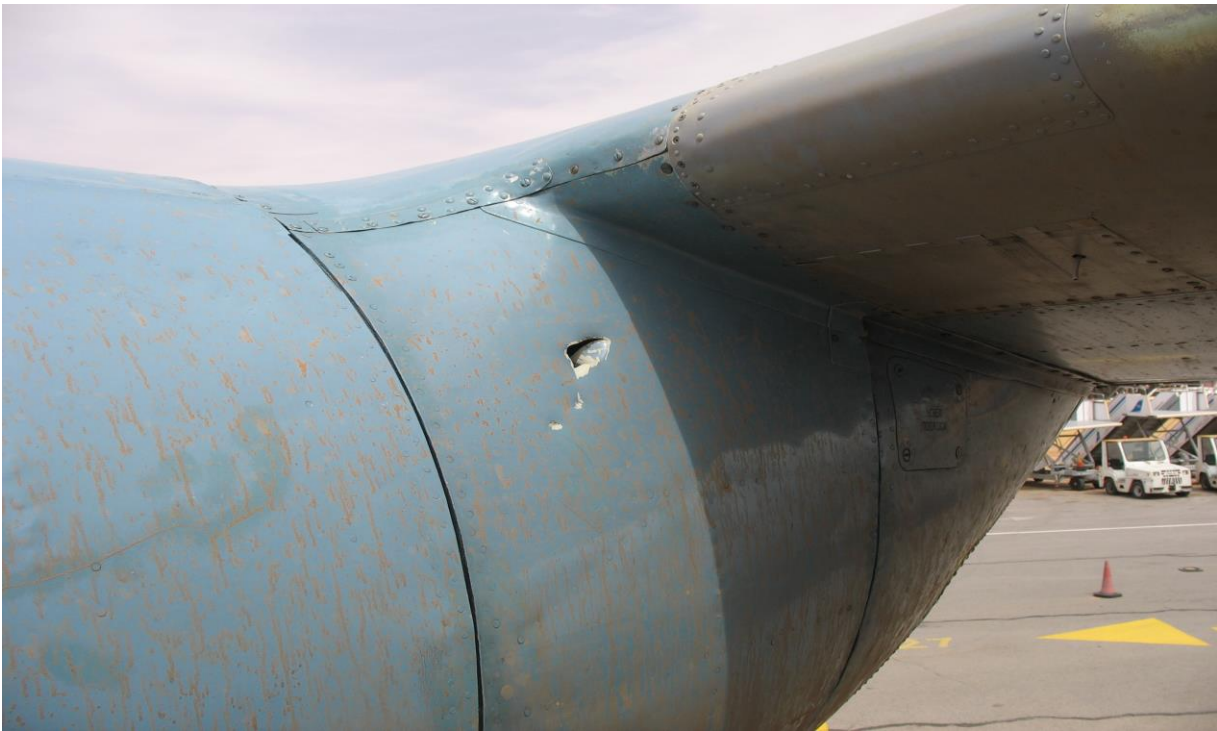
Фіг. 15

- пробита обшивка гондoli двигуна №4 з лівої сторони на залізі перед крилом $S=60 \times 40$ мм (Фіг. 15);

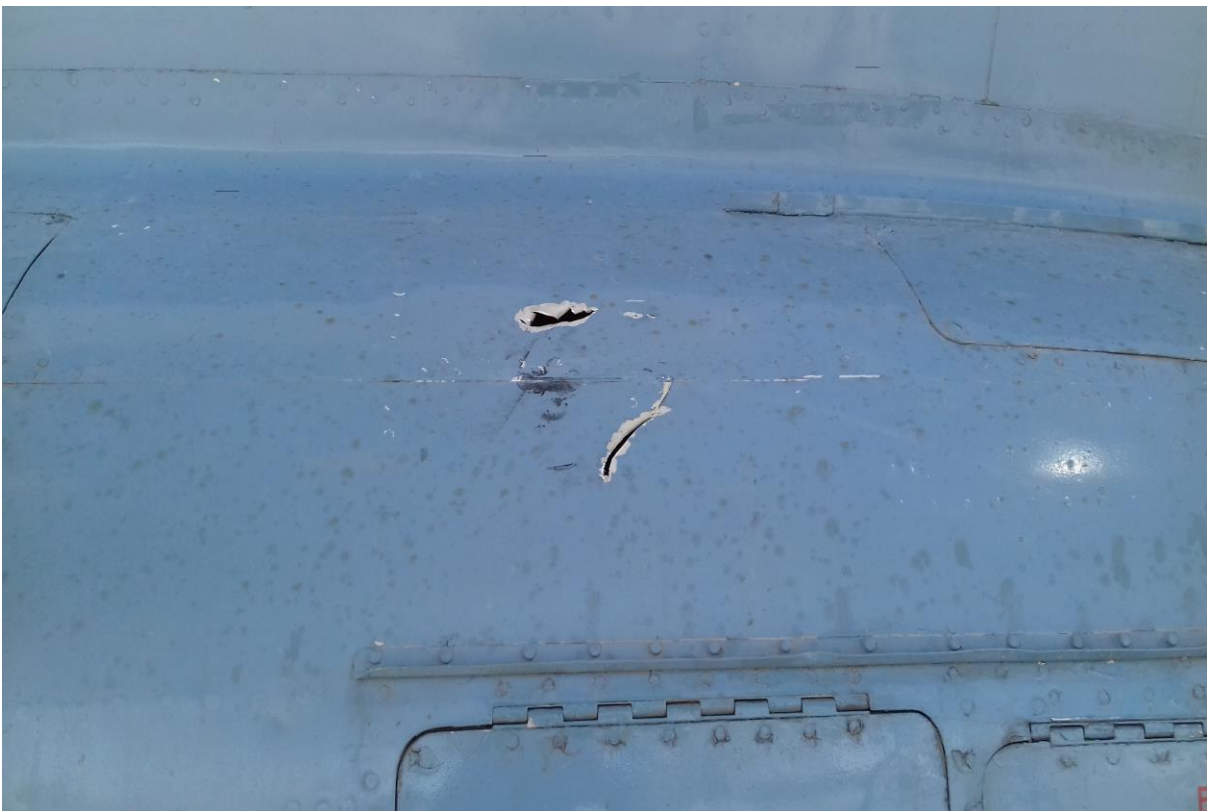
Фіг. 16

- дві пробоїни зверху спереду на правій гондолі шасі $S=25 \times 70$ мм та $S=60 \times 25$ мм (Фіг. 16).

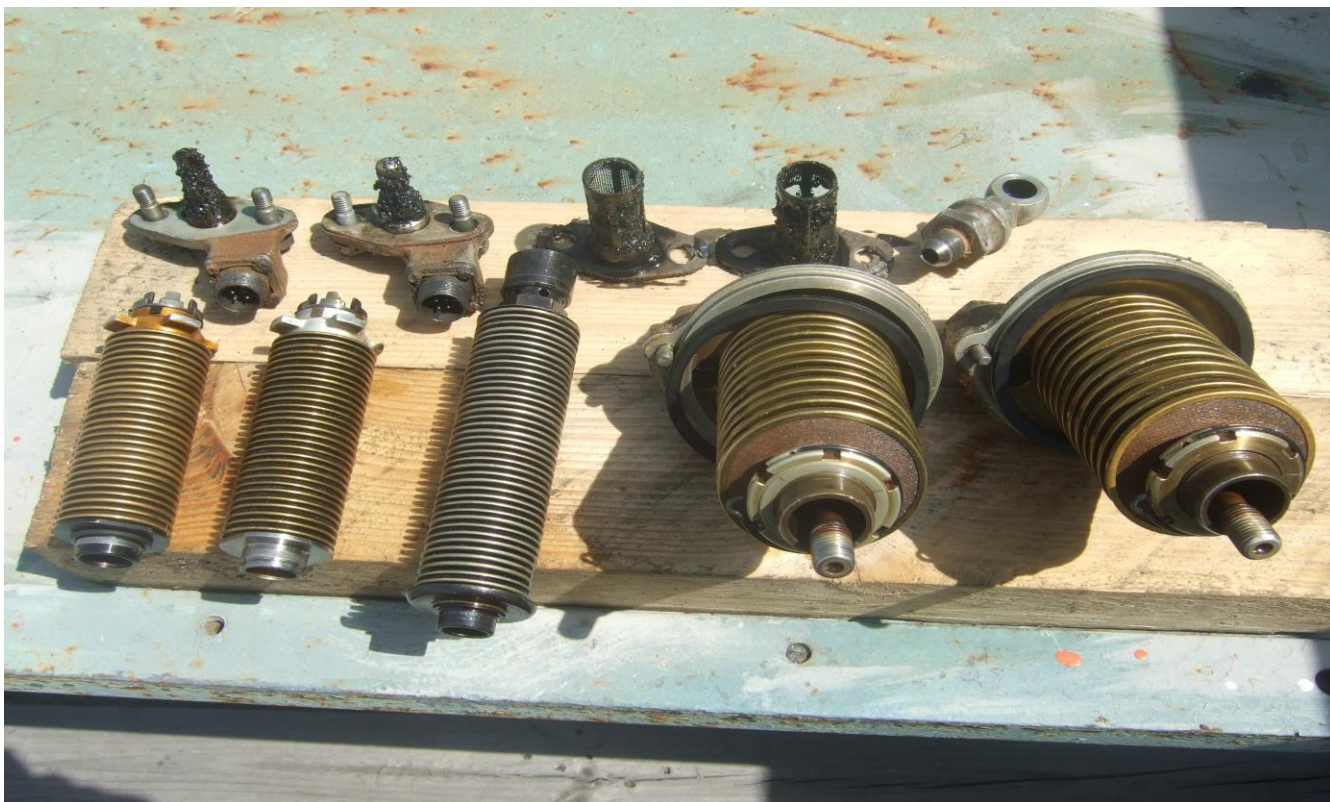
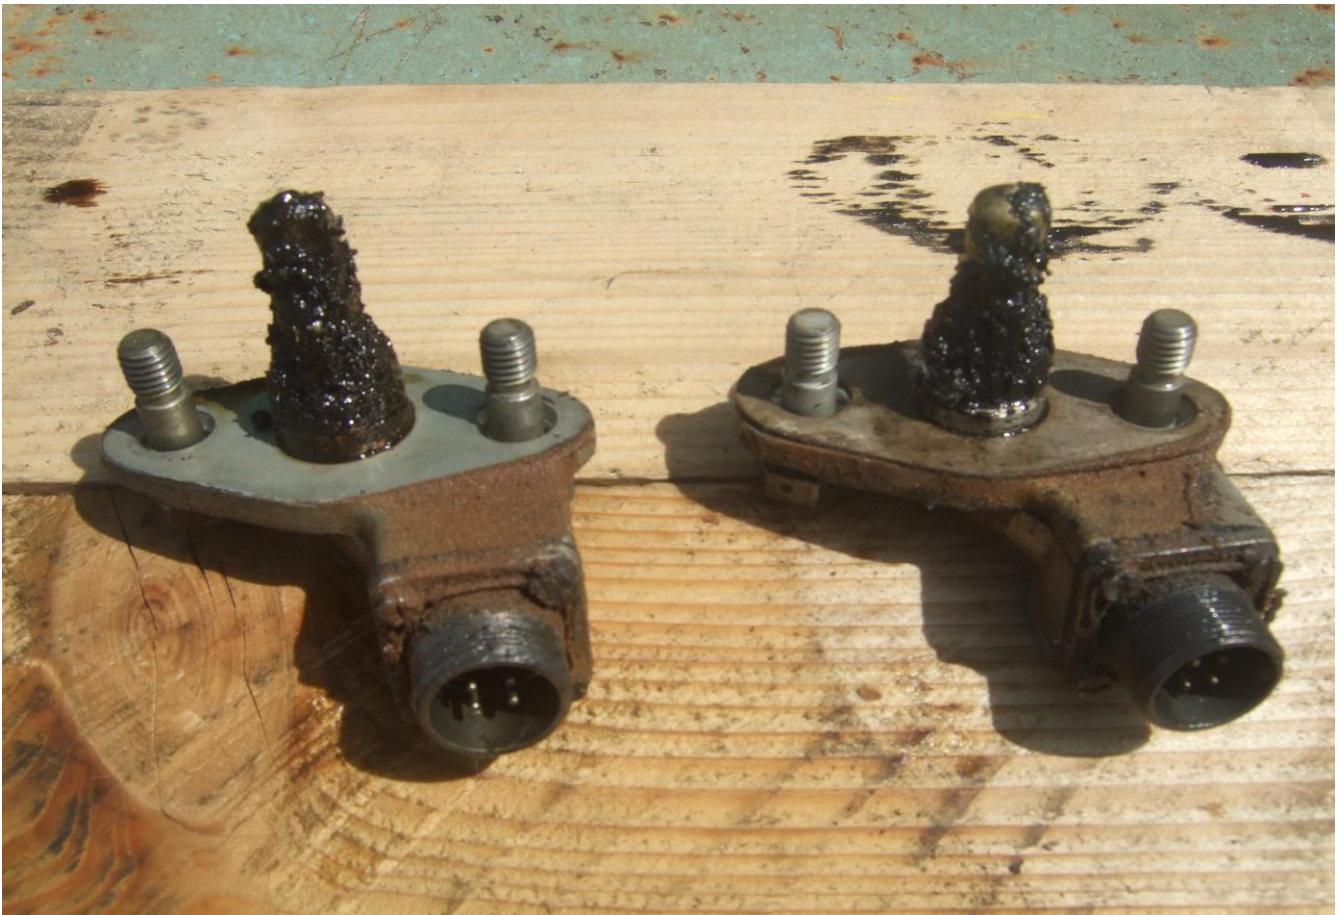
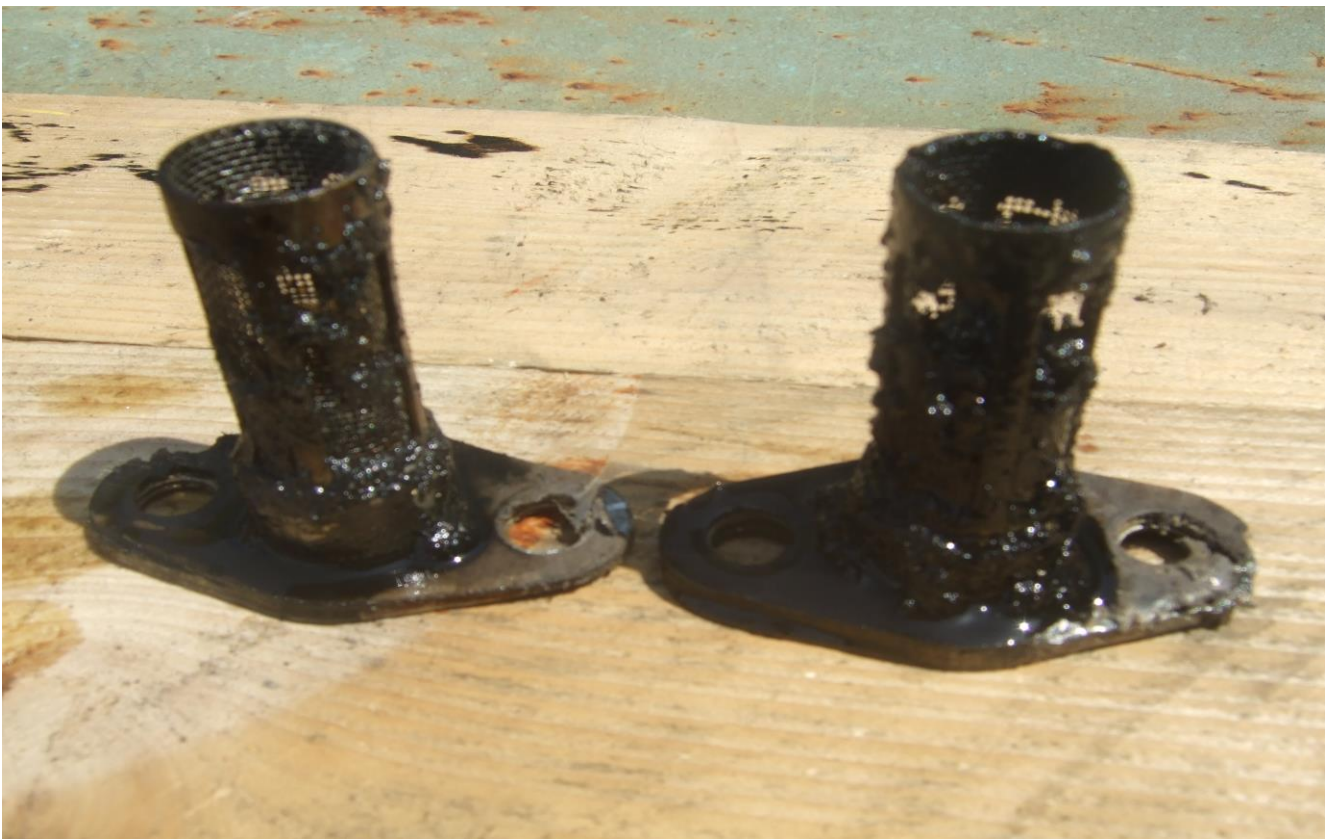
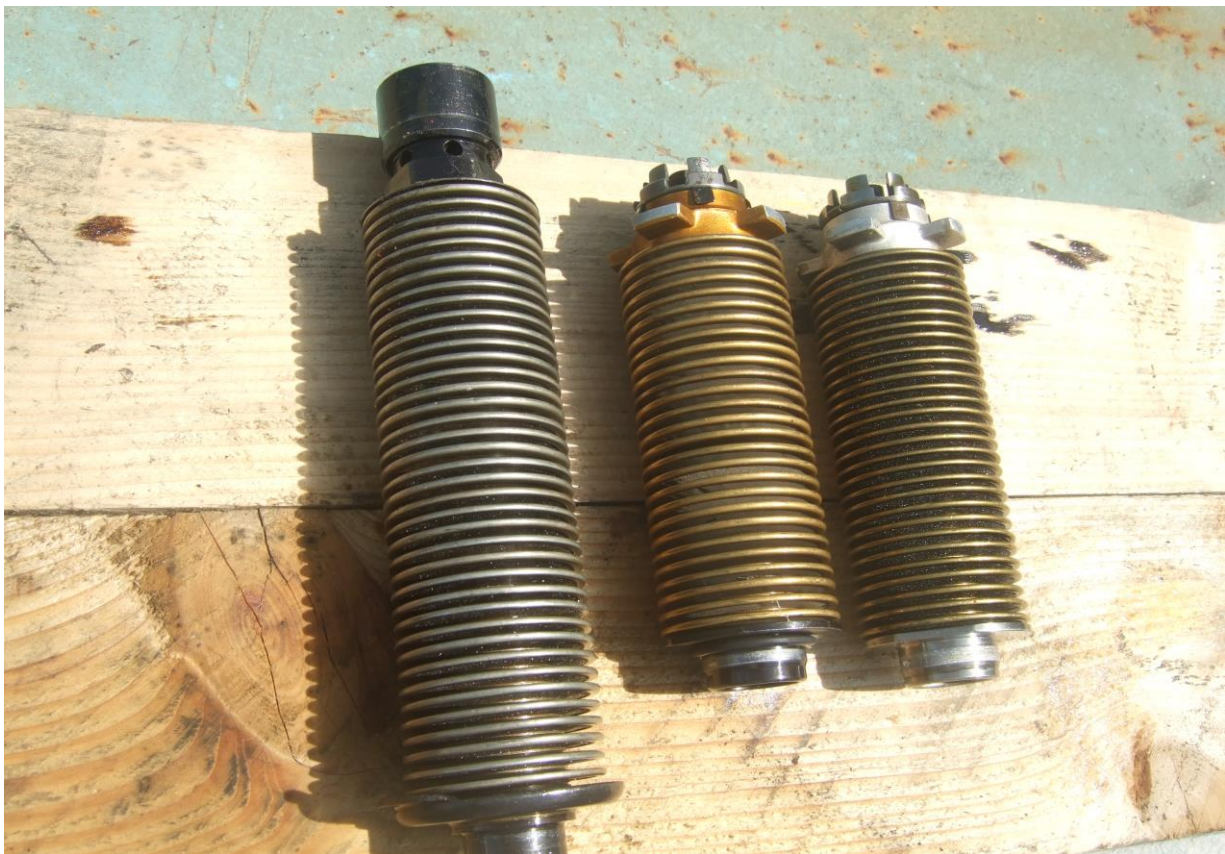
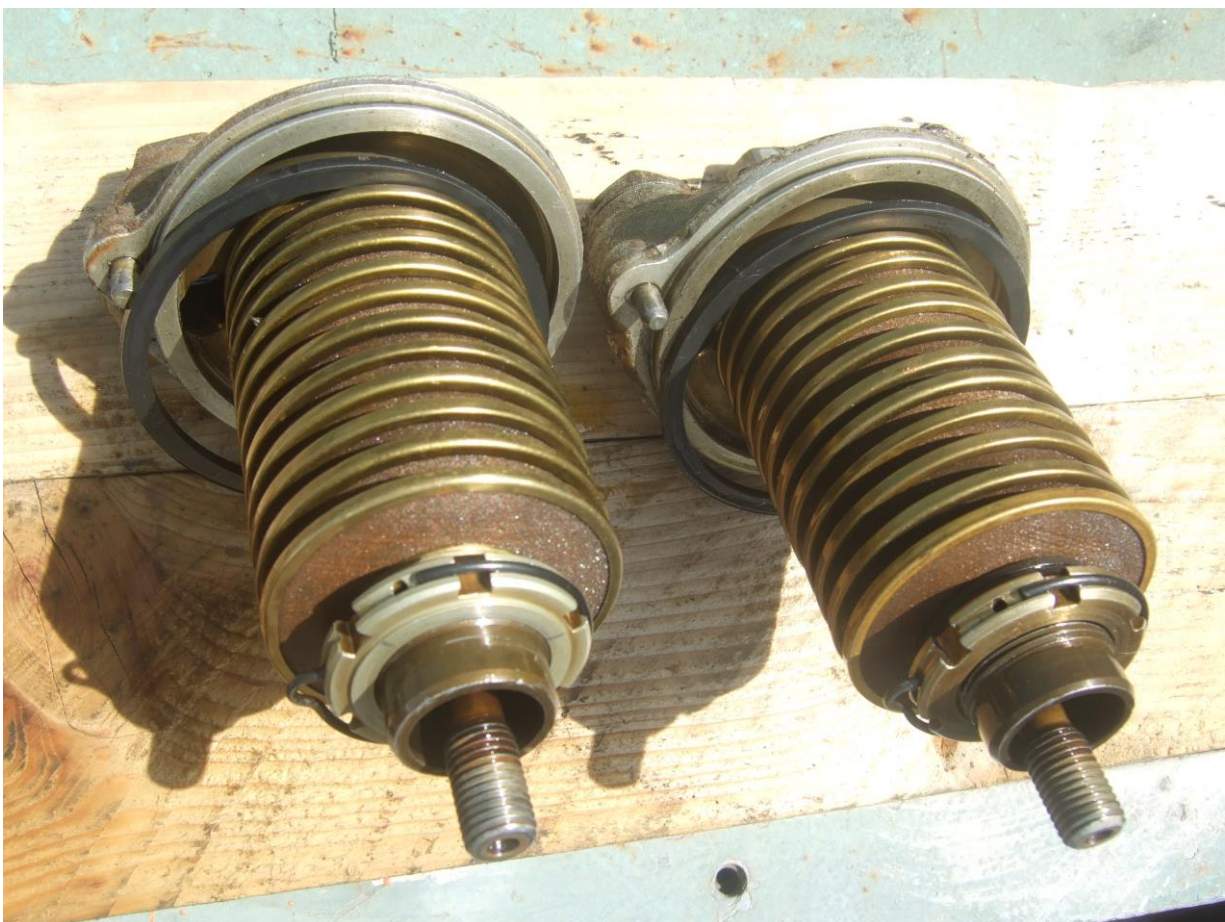
- на масляних фільтрах лобового картера, регулятора обертів і КТА-5М виявлені частинки металевої стружки;
- на сітках термостружкосигналізаторів відкачування масла з задніх опор ротора двигуна і на самих термостружкосигналізаторах виявлені частинки металевої стружки і коксові відкладення;
- паливні фільтри грубої (ФГО) і тонкої (ФТО), а також паливний фільтр КТА-5М чисті.

Стан фільтрів наведено на Фіг. 17, 18, 19, 20, 21.

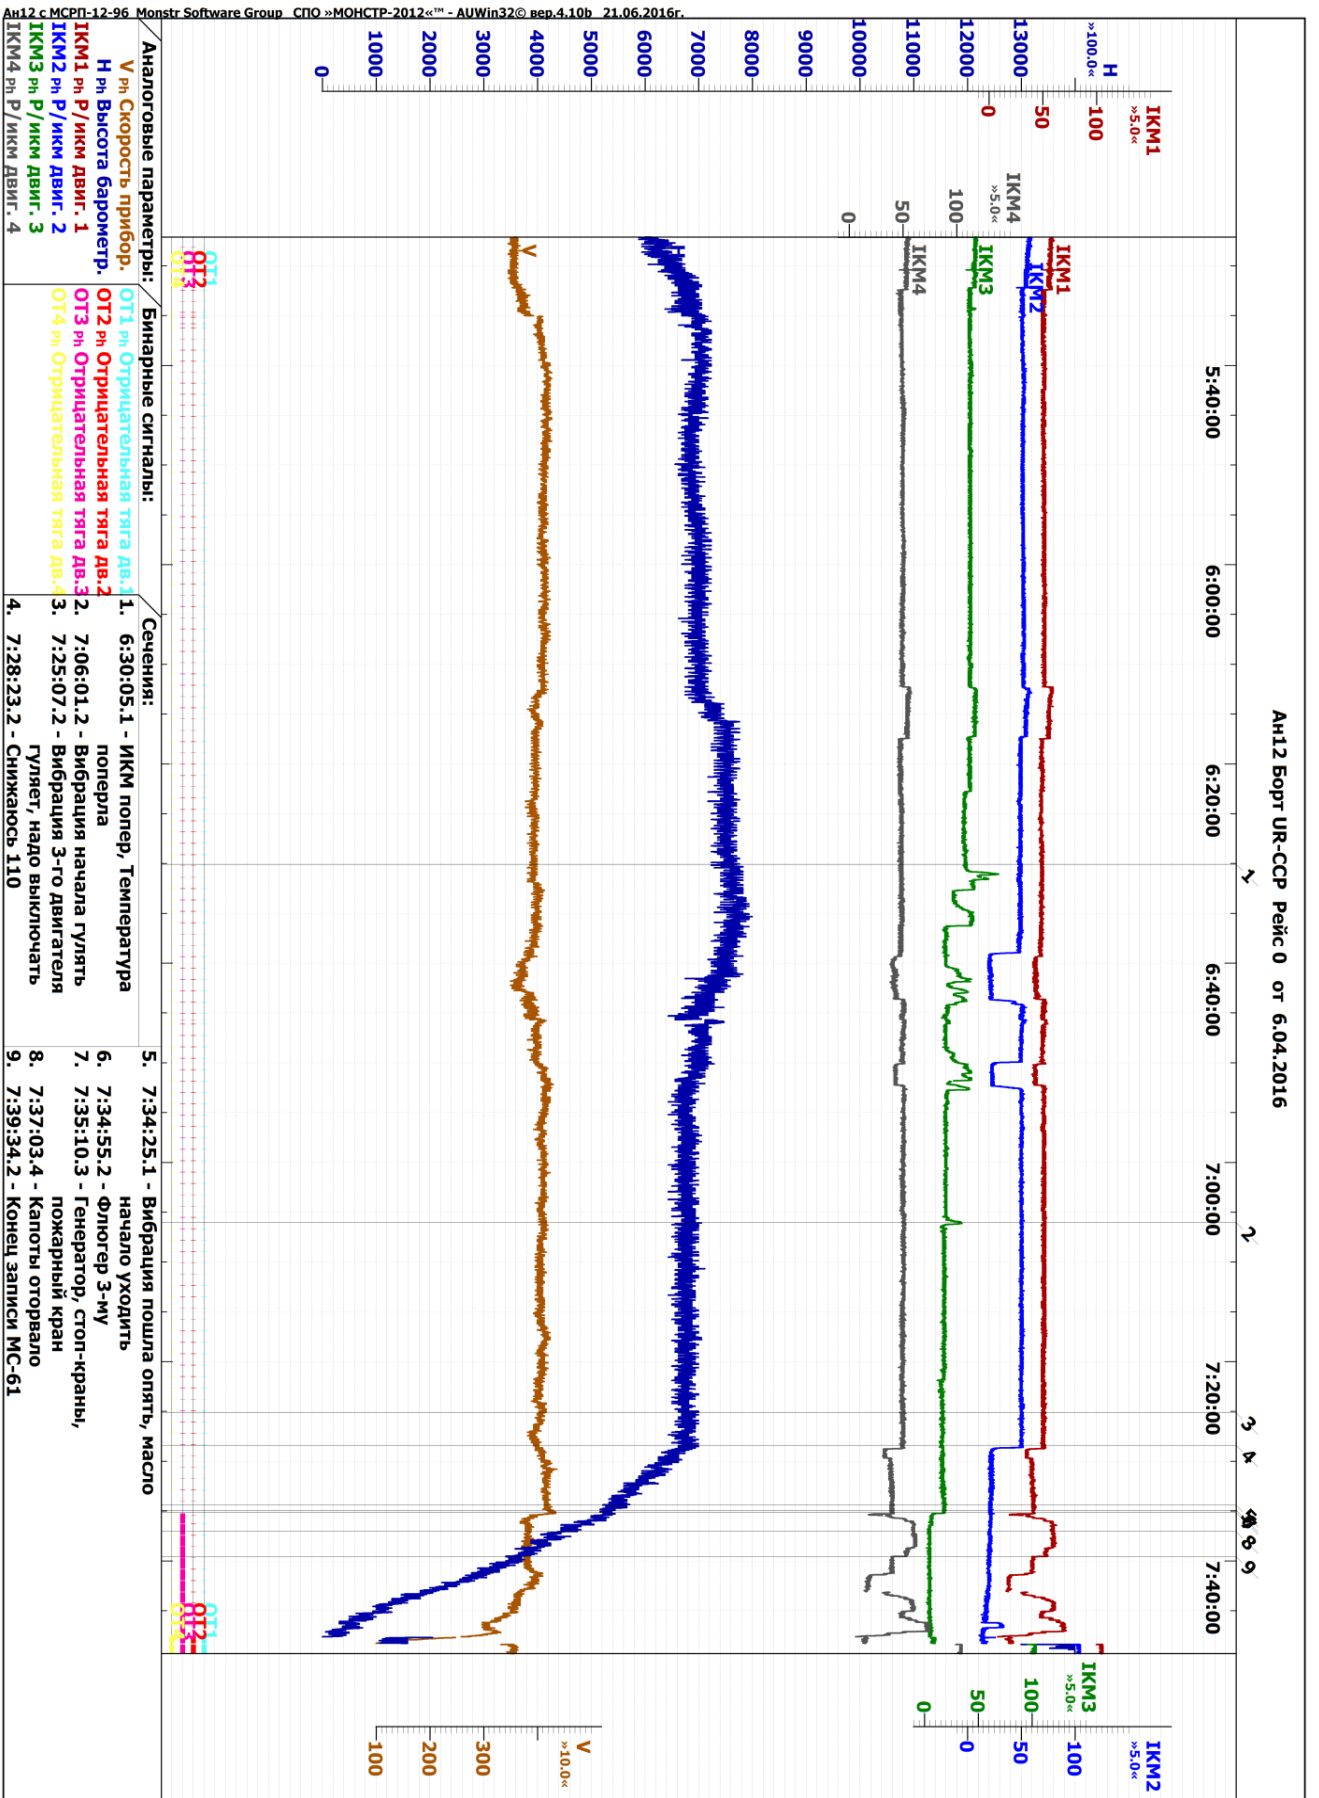
Мал. 1.

Головні події польоту марковано на малюнку за допомогою пунктирних вертикальних ліній, що пронумеровано від 1 до 9. Список маркерів з зазначенням часу за умовною шкалою та відповідного тексту переговорів за МС-61 приведено у нижній частині листа графіків (мал.1):
