**НАЦІОНАЛЬНЕ БЮРО
З РОЗСЛІДУВАННЯ
АВІАЦІЙНИХ ПОДІЙ ТА
ІНЦИДЕНТІВ З ЦИВІЛЬНИМИ
ПОВІТРЯНИМИ СУДНАМИ**
Сектор аналізу та попередження
авіаційних подій
15.07.2016 № 3.2.14-86

ІНФОРМАЦІЙНИЙ БЮЛЕТЕНЬ
Про стан безпеки польотів з цивільними ПС України у червні 2016 року

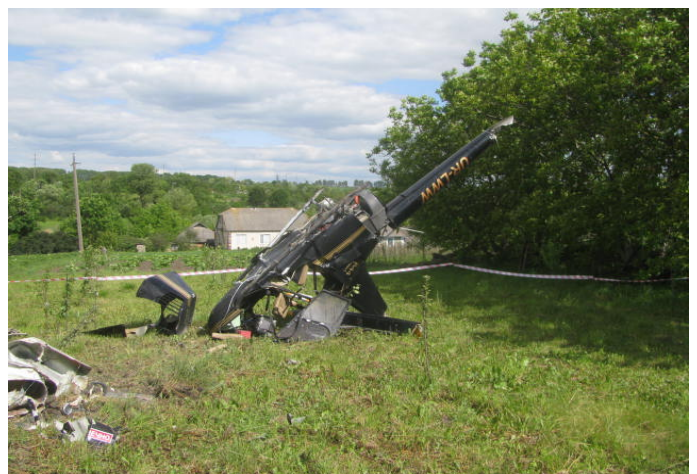
1.1.1. 07.06.2016 о 12:50 (тут та далі час UTC якщо не вказано інше) під час виконання польоту поблизу с. Іванівка, Новоушицького району, Хмельницької області, з метою демонстрації роботи с\г апаратури, встановленої на вертольоті Robinson-44 UR-LWW компанії «Челендж Аеро», на висоті 5м зі швидкістю 60-65 вузлів, вздовж ЛЕП, що знаходилась ліворуч, в кінці оброблюваної ділянки, вертоліт зіткнувся з проводами ЛЕП та обірвав їх валом несучого гвинта вертольоту.

- КПС не завершив ввід до ладу на АХР (стажування).
- Невиконання КПС вимог діючих експлуатаційних документів стосовно обов'язкового виконання оглядового польоту над полем, що передбачається обробляти, та не визначився з перешкодами на полі шляхом об'їзду поля наземним транспортом.
- Недостатня організація виконання АХР з боку командно-керівного складу авіакомпанії.

- Провести заняття з льотним складом по вивченню випадків зіткнення ПС з перешкодами, в тому числі при виконанні АХР, та по вивченню технології виконання АХР звернувши особливу увагу на обов'язкове виконання оглядового польоту над полем чи визначення перешкод на полі шляхом об'їзду поля наземним транспортом.
- Розглянути питання щодо доцільності встановлення на вертольоті будь-яких бортових реєстраторів, що дасть змогу ККС більш детально контролювати роботу екіпажів.
- Командно-керівному складу авіакомпанії забезпечити виконання роботи ПС у відриві від бази відповідно до Правил організації та виконання авіаційних робіт у сільському та лісовому господарстві затверджених наказом Міністерства транспорту та зв'язку

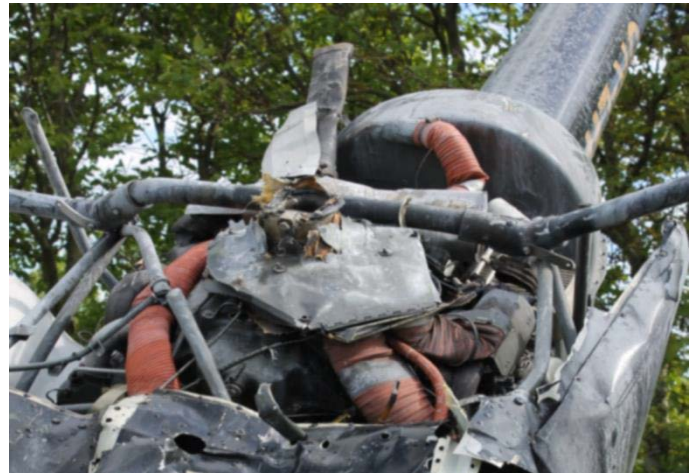
Залишки проводів потрапили на хвостовий гвинт та відбили частини лопатей, спричинивши їх розбалансування, вібрацію хвостового редуктора та руйнування балки хвостового гвинта. В результаті руйнування балки хвостового гвинта, редуктор хвостового гвинта відділювався, а вертоліт перейшов в некероване обертання. Пролетівши 159 метрів (з моменту розірвання проводів) вертоліт упав на лижне шасі, одна з лопатей несучого гвинта зіткнулась з землею, після чого вертоліт перекинувся, упершись валом несучого гвинта та кабіною пілота в землю.

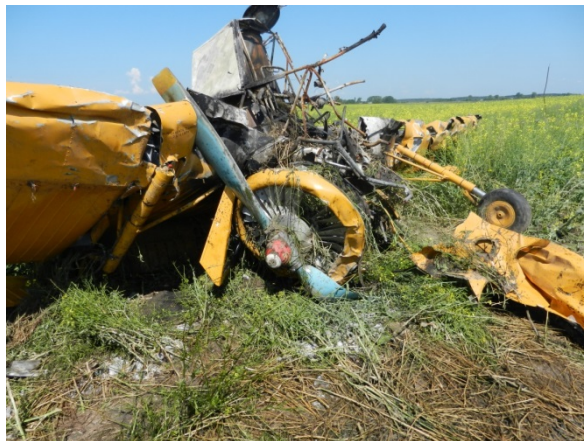
5.1.1. 25.05.2016 о 15:30 під час виконання несанкціонованого польоту в районі с. Радовичі, Туринського р-ну, Волинської обл. на літаку Z-37 «Джміль» без реєстраційних знаків, за інформацією, отриманою від поліції, під час виконання польоту літак впав, внаслідок чого загорівся. Пілот загинув.

Під час проведення розслідування комісія встановила, що ймовірно виконувався обліт літака після заміни штатного поршневого компресора АК-50М на АК-50, який був знятий з літака Вільга-35. Знятий компресор з літака Z-37 знаходився в ангарі. Політ виконувався без надання відповідної заявки на користування повітряним простором.

- не дотримання діючих експлуатаційних документів стосовно технічної підготовки літака та його систем до вильоту, що привело до самовимкнення двигуна в повітрі з причини не постачання пального до двигуна через забиття дренажного трубопроводу;
- не дотримання вимог 39; 44; 118 статей Повітряного Кодексу України, п.п. 56 та 83 Положення про використання повітряного простору.

Експлуатантам та власникам повітряних суден авіації загального призначення, у тому числі легких, надлегких, аеростатичних та аматорських, дотримуватися вимог Повітряного Кодексу України та авіаційних правил України щодо:

- Статті 39 Повітряного Кодексу України «Реєстрація цивільних повітряних суден».
- Пункту 5.1 Правил реєстрації цивільних повітряних суден в Україні.
- Статті 44 Повітряного Кодексу України «Льотна придатність екземпляра цивільного повітряного судна».
- Статті 118 Повітряного Кодексу України «Обов'язки суб'єктів авіаційної діяльності з авіаційного страхування»
- Пунктів 56 та 83 Положення про використання повітряного простору України.
- Вивчення вимог КТЕ літаків, на яких вони виконують польоти, щодо технічного обслуговування.
