З РОЗСЛІДУВАННЯ АВІАЦІЙНИХ ПОДІЙ ТА ІНЦИДЕНТІВ З ЦИВІЛЬНИМИ ПОВІТРЯНИМИ СУДНАМИ

ОСТАТОЧНИЙ ЗВІТ ЗА РЕЗУЛЬТАТАМИ РОЗСЛІДУВАННЯ КАТАСТРОФИ - ЗІТКНЕННЯ ПС ІЗ ЗЕМЛЕЮ ПІД ЧАС ВИКОНАННЯ ПРИВАТНОГО ПОЛЬОТУ

ВЛАСНИК ПС:	приватна особа
ТИП ПС:	аматорської конструкції
РЕЄСТРАЦІЙНИЙ НОМЕР:	до Державного реєстру цивільних ПС України не внесено
МІСЦЕ ПОДІЇ:	в районі с. Плехів, Оржицького р-ну, Полтавської обл.
ДЕРЖАВА МІСЦЯ ПОДІЇ:	УКРАЇНА
ДАТА ПОДІЇ:	07.07.2019 р

**за результатами розслідування катастрофи літака
аматорської конструкції, що сталася 07.07.2019 року під час
виконання приватного польоту в р-ні с. Плехів,
Оржицького р-ну, Полтавської обл.**

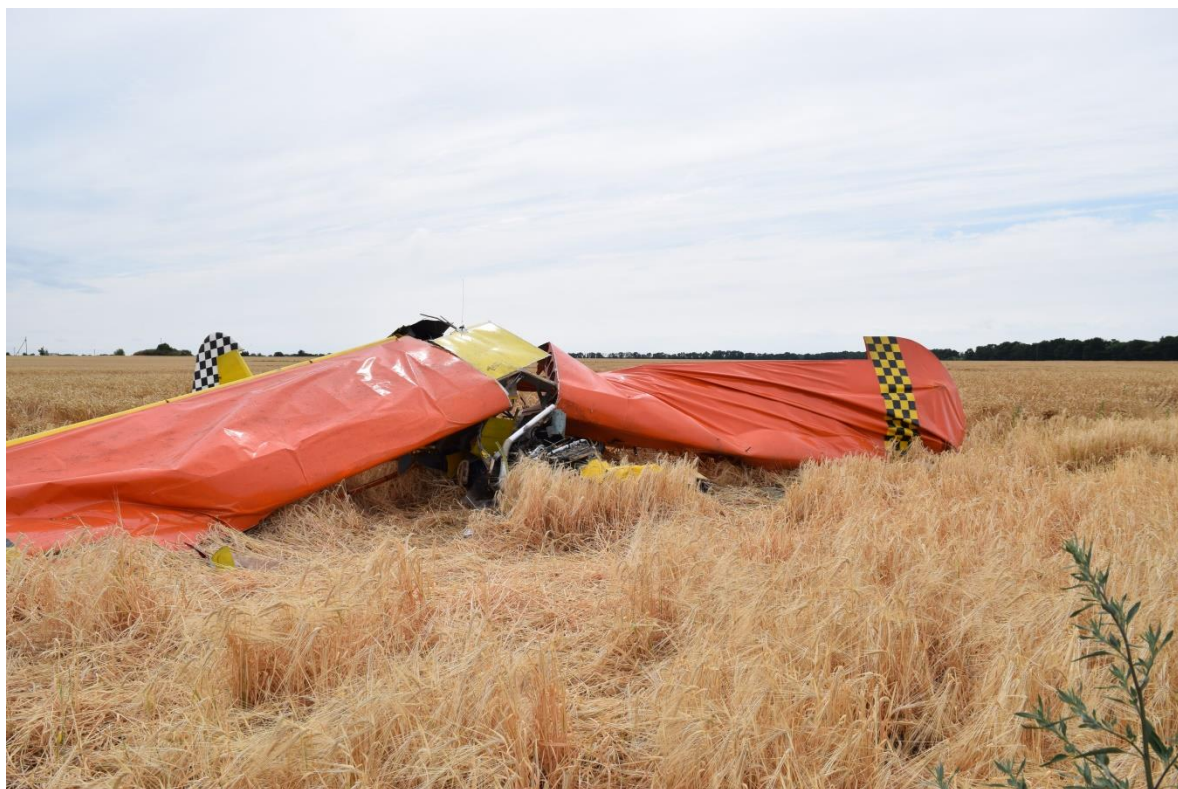
Фото 1

Виконуючи маневр по відхиленню від зіткнення з дротами ЛЕП, ПС втратило поступову швидкість та потрапило в режим звалювання, після чого зіткнулося з землею та зруйнувалося (Фото 1).

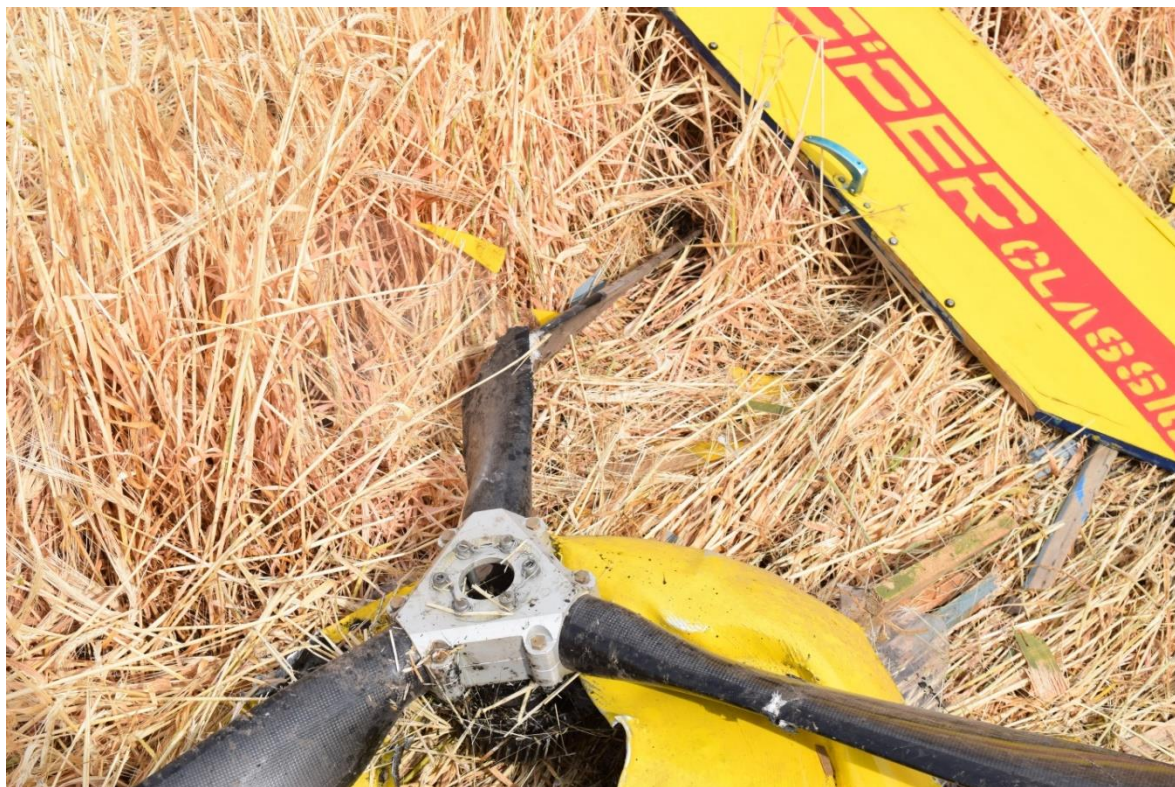
Фото 3

На місці авіаційної події літак знаходиться в посадковому положенні. Розліт фрагментів літака відсутній. Силова балка фюзеляжу має пошкодження в районі вузлів кріплення підкосів крила, кріплення шасі.

Передня частина фюзеляжу, до центроплану, зруйнована повністю, передні стійки шасі разом з підкосами відірвані, ліва консоль крила деформована під гострим кутом в місці кріплення до фюзеляжу, частково відірвана. Права консоль деформована, зруйнована в кінцевій частині, має гофри обшивки, що свідчить про руйнування окремих нервюр.

Закінцівка правої консолі зім'ята. Підкоси крила зігнуті, вузли кріплення до силової рами фюзеляжу зламані. Лівий і правий закрилки відокремлені від консолей.

- Двигун літака відірваний та знаходиться на землі попереду від пілотської кабіни разом із залишками зруйнованої підмоторної рами. Двигун іноземного виробництва, марки Subaru, серійний номер EJ18S.

- Повітряний гвинт (трьох-лопатевий) має пошкодження всіх лопатів, одна лопать зламана посередині.

- Фюзеляж за пілотною кабіною та центропланом зазнав незначних деформацій та пошкоджень. Передня частина фюзеляжу повністю зруйнована.

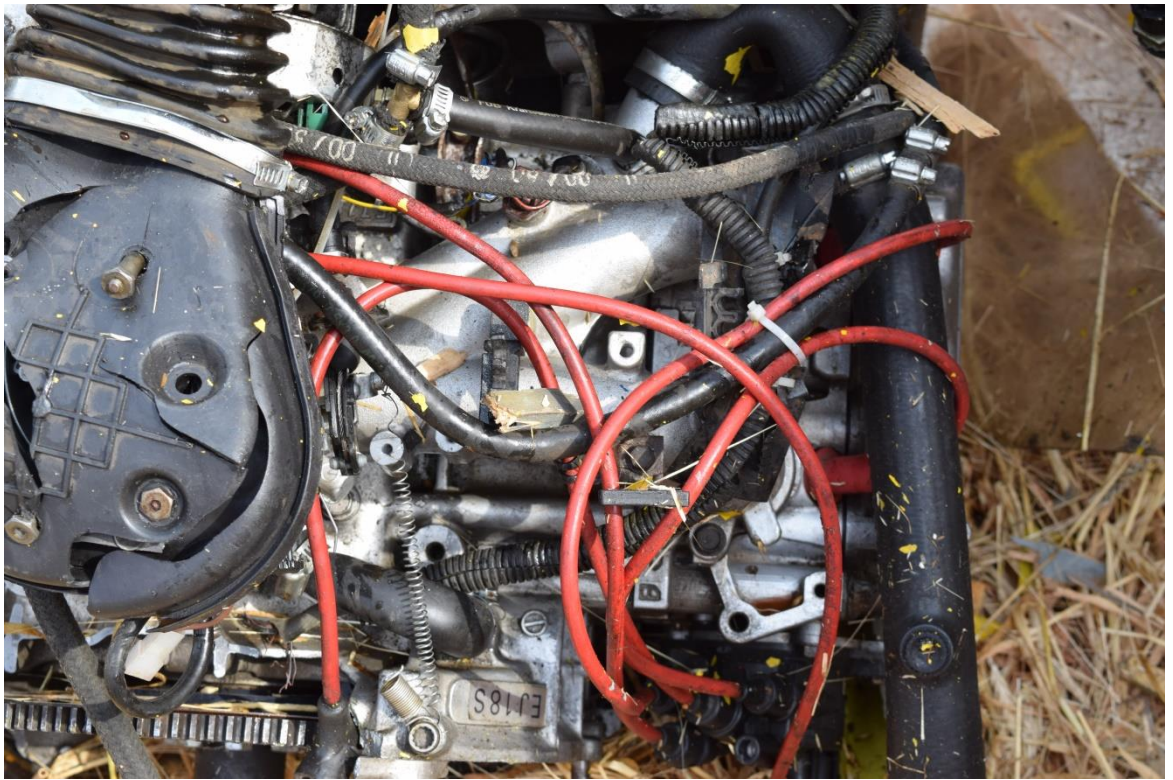
Фото 4

- Передня частина пілотної кабіни зруйнована, задня частина пілотної кабіни деформована. На дверях кабіни виявлено напис “PIPER CLASSIC”.

- Крісло пілота (переднє) зруйновано, пасажирське крісло (заднє) частково деформоване.

- Кіль та стабілізатор зазнали незначних пошкоджень.

- Ресора шасі пошкоджена в місці вузлів кріплення до фюзеляжу.

- Носова частина фюзеляжу з кабіною екіпажу зруйновані (результат зіткнення з земною поверхнею).

- Консолі крила зламані, обшивка зруйнована.

- Підкоси крила зігнуті, вузли кріплення до силової балки зламані.

Основне шасі зламане в місці вузлів кріплення до фюзеляжу і знаходиться під пілотською кабіною.

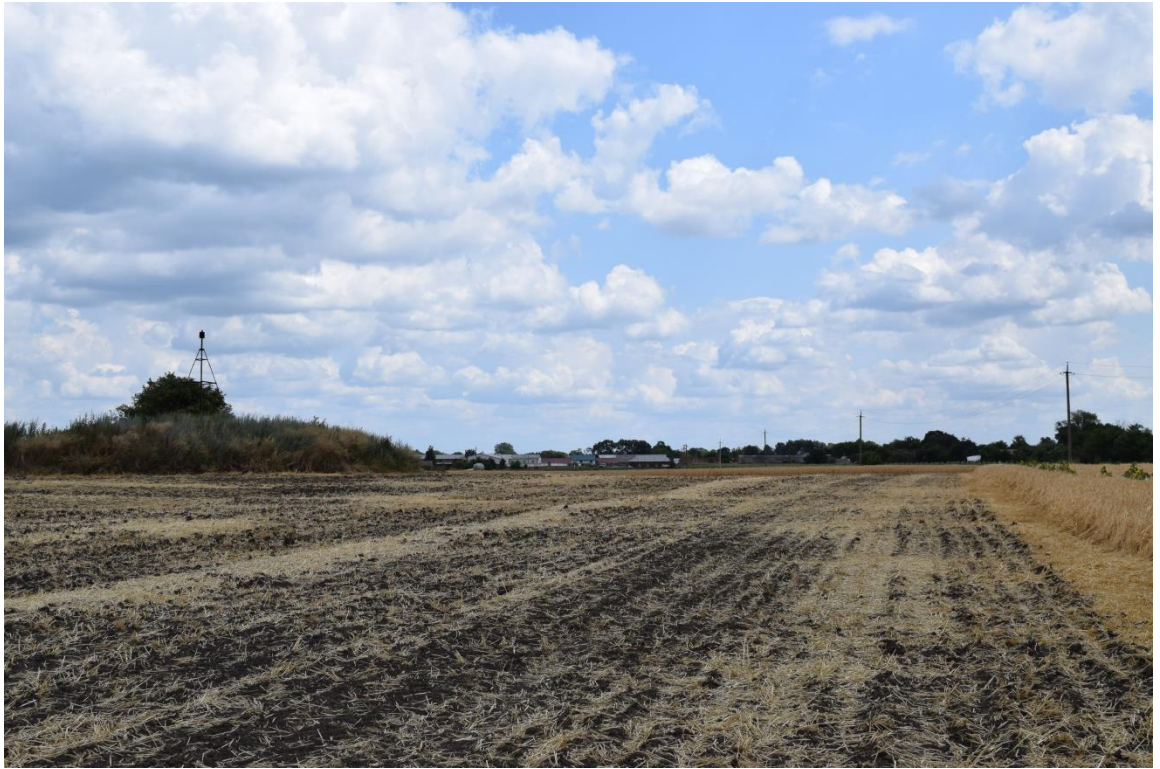
Фото 5.

Після посадки пасажира в літак (на задне сидіння), пілот прийняв рішення про виконання злету з місця зупинки літака та з тим же курсом. Перед злетом, пілот не врахував стан зовнішньої поверхні посадкового майданчика, на який він приземлився та з якого він мав намір виконувати зліт. (Фото 5).

Вірогідно, після злету, через збільшення довжини розбігу, літак не зміг набрати безпечну висоту для перетину дротів лінії електропередач (ЛЕП), яка перебувала попереду курсу злету. (Дивись фото 5, 6)

3.1.3. Під час виконання злету пілот не врахував погодні умови (напрямок і силу вітру) та стан земної поверхні з якої виконувався розбіг та зліт (катана рілля).

- Не врахування стану земної поверхні, з якої виконувався розбіг та зліт (катана рілля) та напрямку вітру, що призвело до збільшення довжини розбігу.

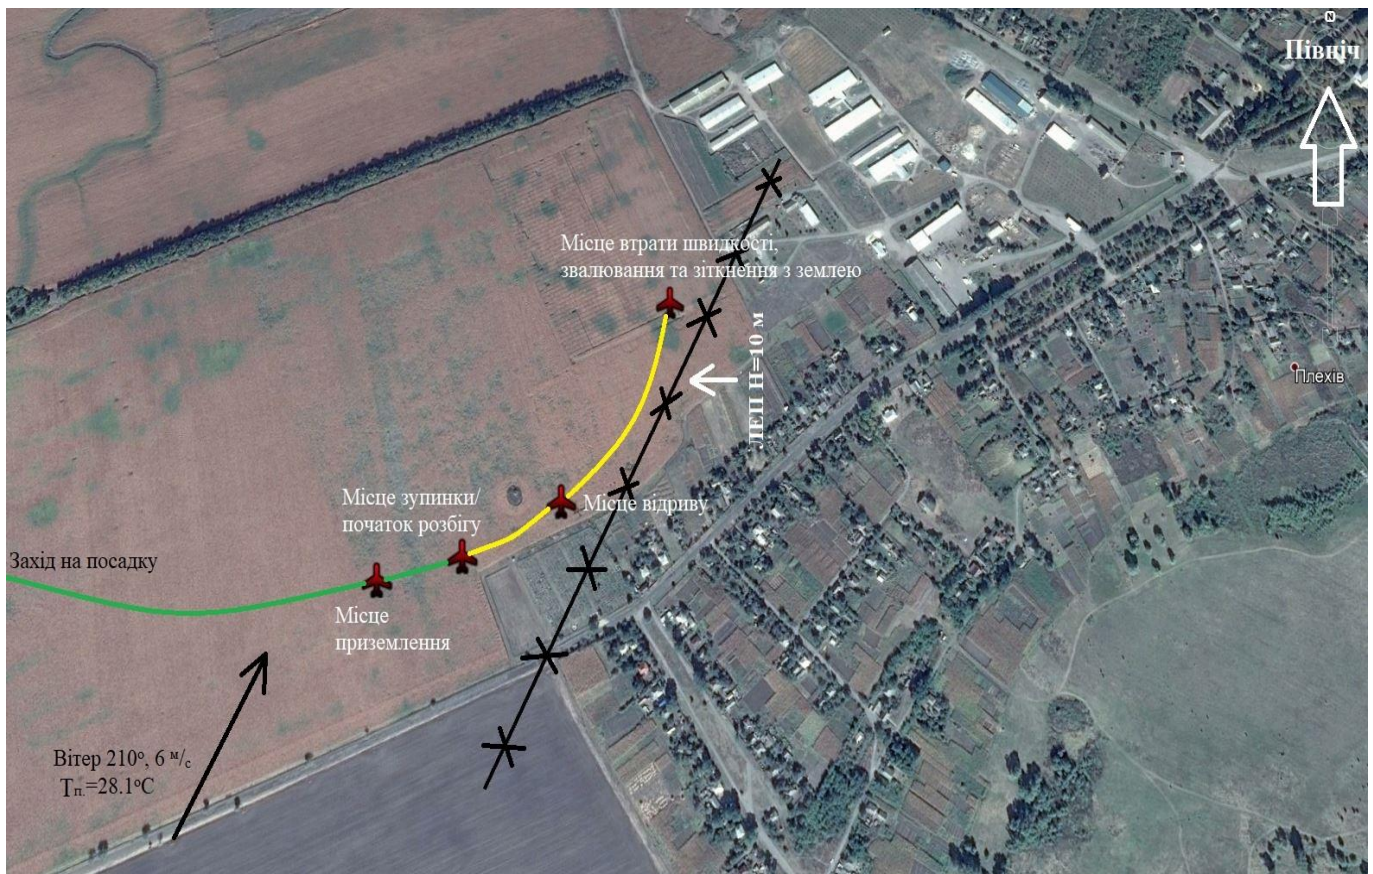
Фото 6.

З метою запобігання зіткнення літака з перешкодою, пілот почав відвертати ліворуч, що призвело до потраплення літака з впливу попутно-бокового вітру на вплив попутного вітру, швидкість якого складала 6м/с.
