ОСТАТОЧНИЙ ЗВІТ

СЕРЙОЗНОГО ІНЦИДЕНТУ З ЛІТАКОМ АН-2 UR-KAU, ЯКИЙ СТАВСЯ ПРІ ВИКОНАННІ ПОЛЬОТУ ЛІТАКА ПІСЛЯ ДОВГОСТРОКОВОГО ЗБЕРІГАННЯ

ТИП ПОВІТРЯНОГО СУДНА: АН-2

РЕЄСТРАЦІЙНИЙ НОМЕР: UR-KAU

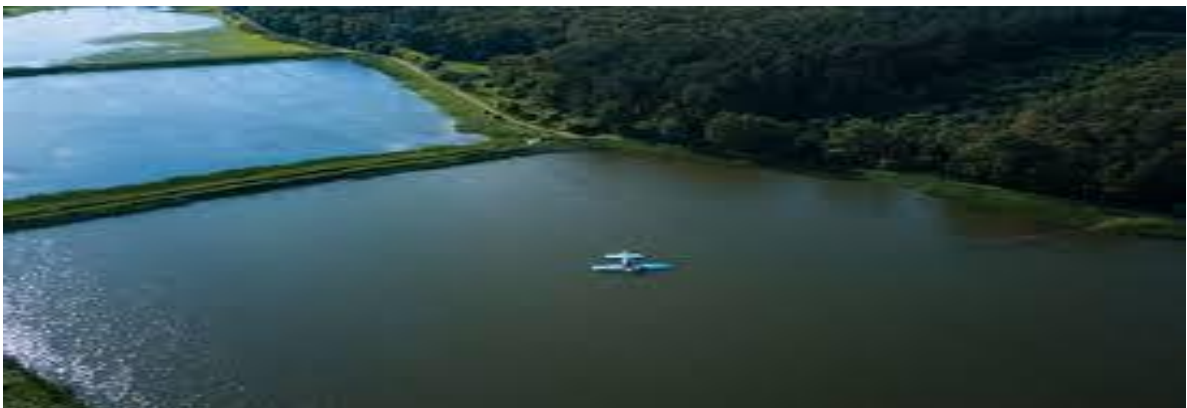
Літак знаходиться у перевернутому стані (на верхньому крилі) посередині ставу на відстані приблизно 150-170 метрів від берега на глибині приблизно 1.7 метра.

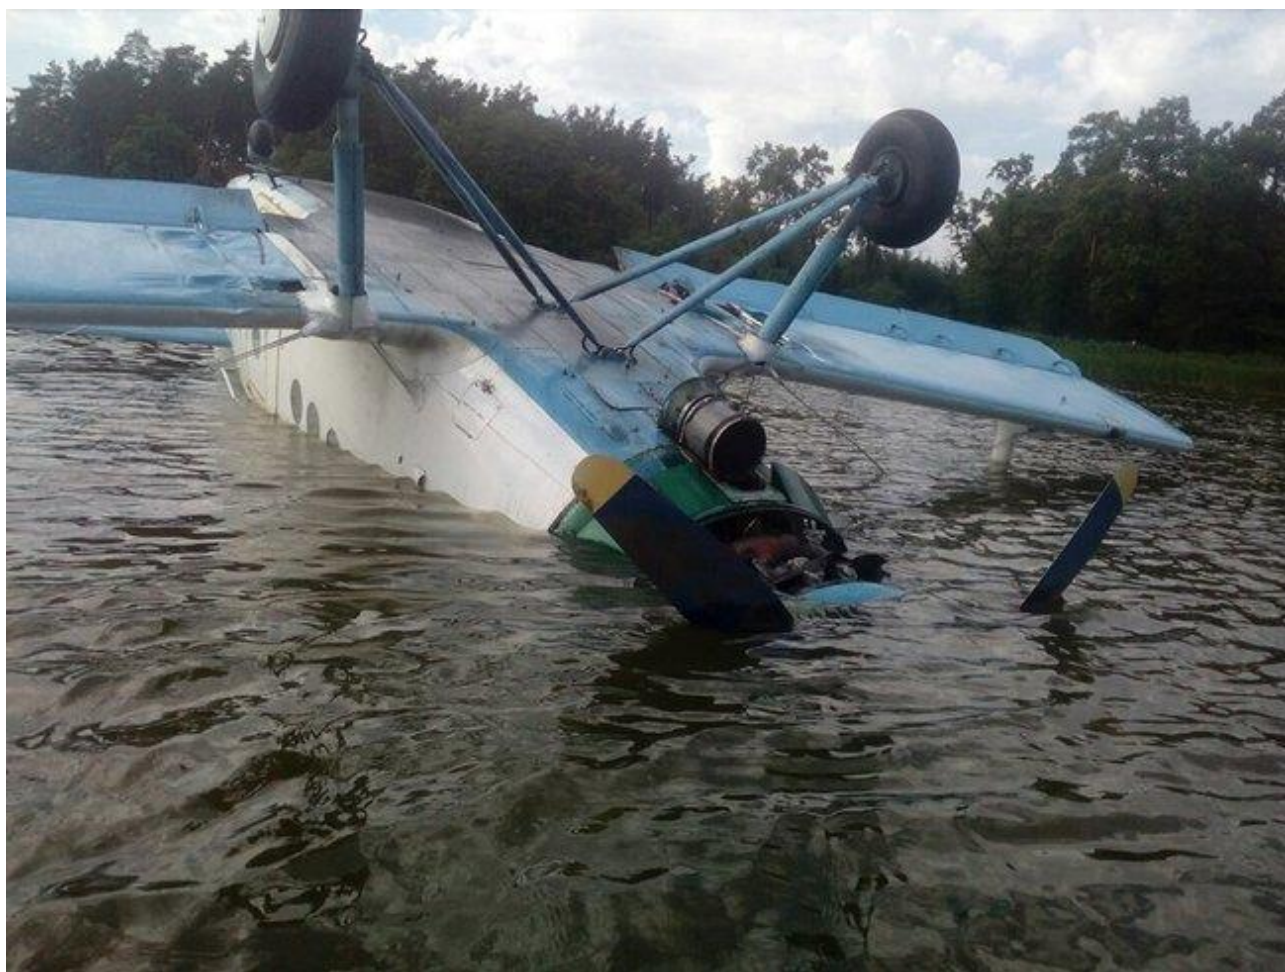
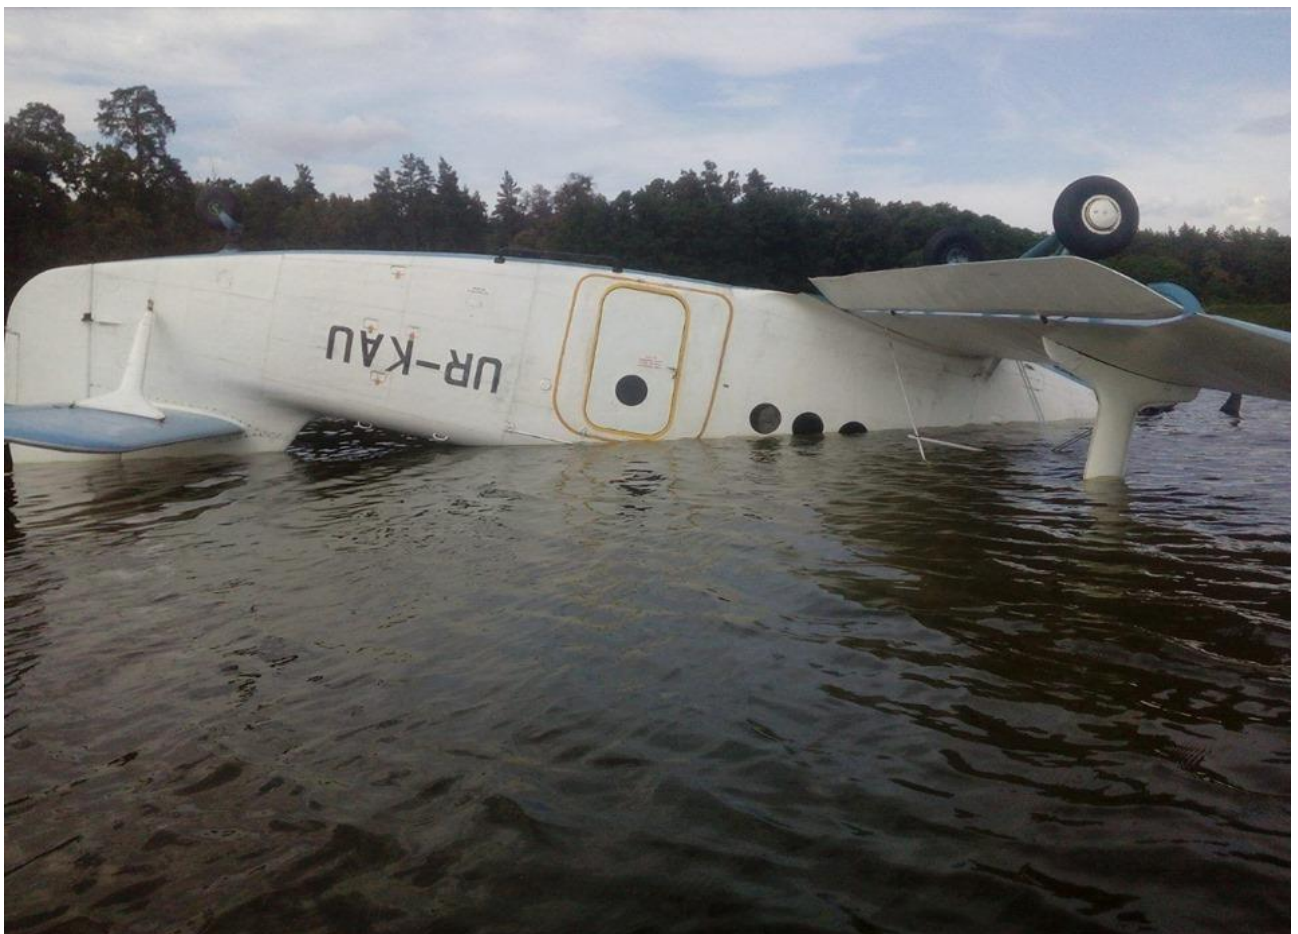
Літак Ан-2 UR-KAU здійснив вимушену посадку на став та скапотував. При капотуванні літак втратив капоти двигуна та тунель мастильного радіатора.

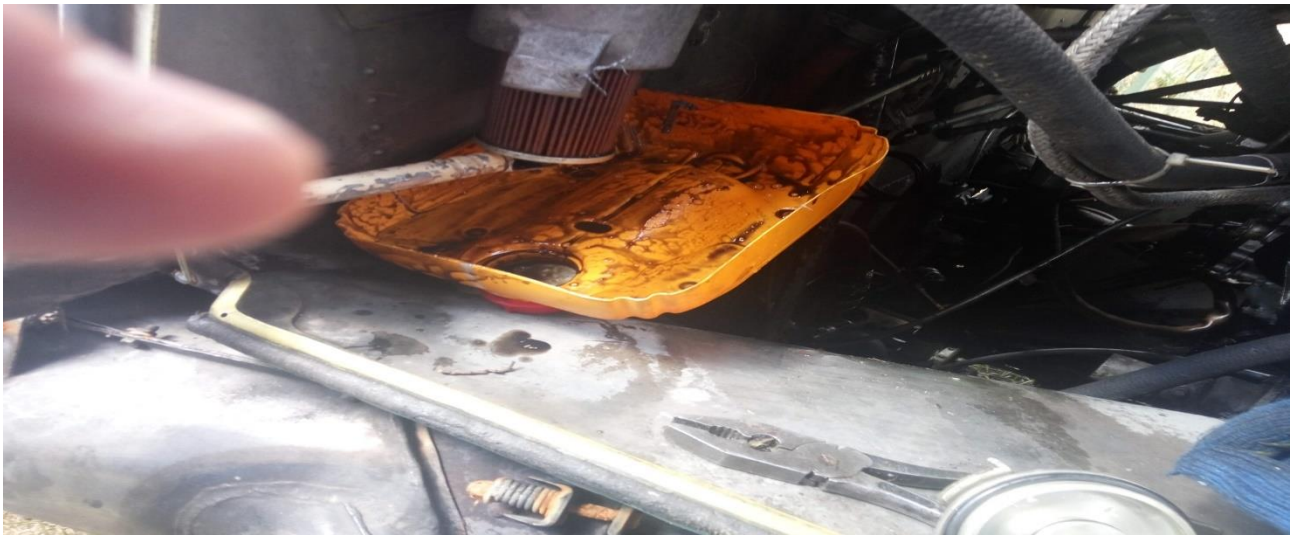
Паливний фільтр тонкої очистки карбюратора 12-ТФ-28

У всіх засобах очистки ПММ є вода в чистому вигляді (не емульсія), що вказує на те, що вона попала до них після вимушеної посадки літака на воду.

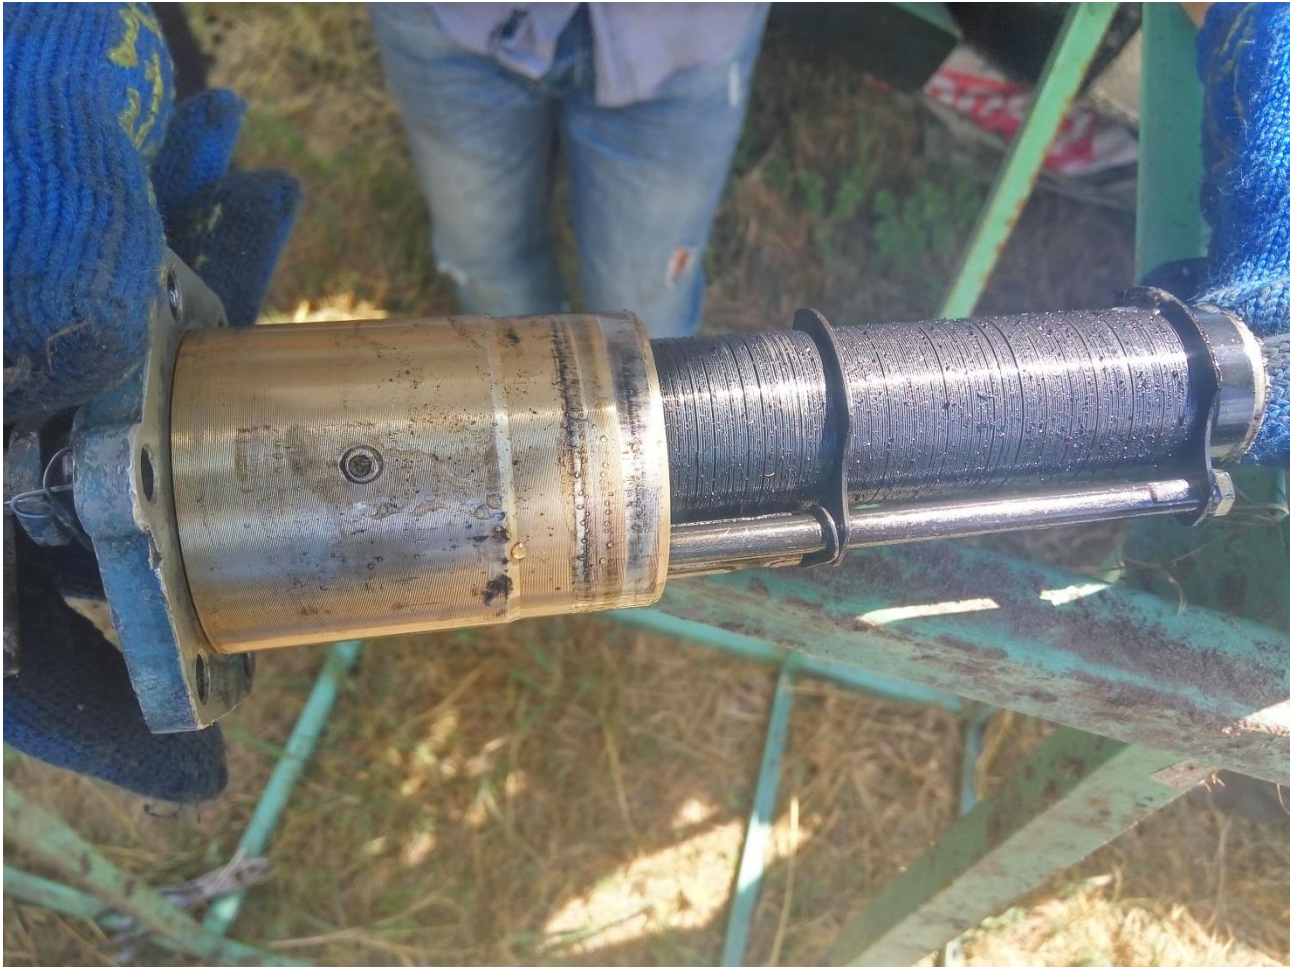
Масильний фільтр МФМ-25

Також була відібрана проба масла, в котрій також була чиста вода. Зовнішній огляд злитого масла підтверджує його свіжість, тобто недавню заміну.
