НАЦІОНАЛЬНЕ БЮРО З РОЗСЛІДУВАННЯ АВІАЦІЙНИХ ПОДІЙ ТА
ІНЦИДЕНТІВ З ЦИВІЛЬНИМИ ПОВІТРЯНИМИ СУДНАМИ
Сектор аналізу та попередження авіаційних подій

АНАЛІЗ

СТАНУ БЕЗПЕКИ ПОЛЬОТІВ ЗА РЕЗУЛЬТАТАМИ РОЗСЛІДУВАННЯ
АВІАЦІЙНИХ ПОДІЙ ТА ІНЦИДЕНТІВ З ЦИВІЛЬНИМИ ПОВІТРЯНИМИ
СУДНАМИ УКРАЇНИ, ЩО СТАЛИСЯ У 1 ПІВРІЧЧІ 2015 РОКУ

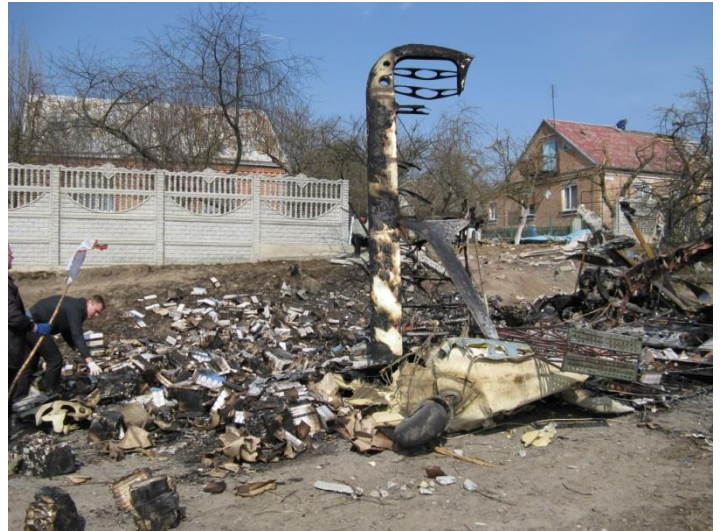
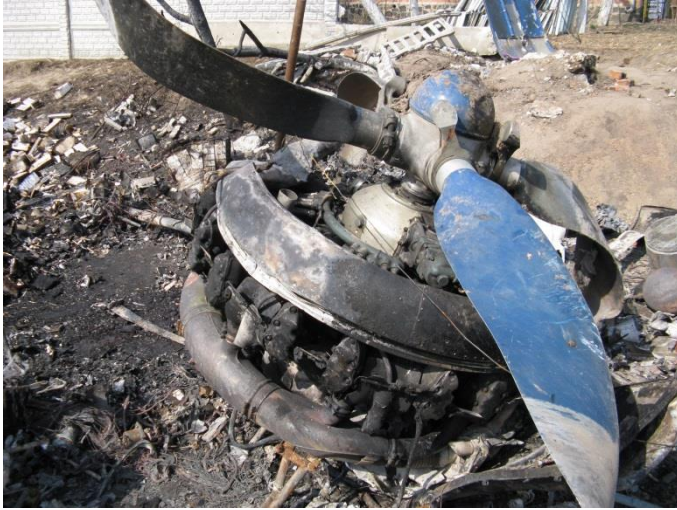
2.1.1. 26.03.2015 о 21:39 (тут та далі час в UTC, якщо не вказано інше) при виконанні заходження на посадку на незареєстрований ЗПМ с. Промінь, Волинської обл. на літаку Ан-2 UR-62681, ПС зіткнулося нижнім правим крилом з дахом будинку та впало на проїзду частину вулиці на відстані 40 м від нього. Внаслідок падіння літак повністю зруйнувався та згорів. Двоє осіб, що перебували на борту літака загинули. Інші особи під час авіаційної події не постраждали. Літак був завантажений блоками тютюнових виробів.

Комісія з розслідування з'ясувала, що при виконанні польоту за невстановленим маршрутом, вночі (приблизно о 00 годин 39 хвилин за місцевим часом), під час заходження на посадку літак знизився нижче безпечної висоти, внаслідок чого зіткнувся з наземними перешкодами та впав на землю. Після падіння, літак зруйнувався та, внаслідок пожежі, що виникла, повністю згорів. На борту літака перебував вантаж (цигарки марки «Минск» та «NZ» виробництва республіки Білорусь без акцизних марок).

Згідно з висновками комісії, причиною, що безпосередньо обумовила катастрофу літака Ан-2 UR-62681, стало те, що під час візуального заходження на посадку вночі на непридатний для нічних польотів та не обладнаний світлотехнічними засобами посадковий майданчик, пілот не впорався з керуванням літаком, втратив безпечну висоту польоту, що

призвело до зіткнення літака з перешкодами на землі, втрати його швидкості та подальшого зіткнення з землею. Супутнім фактором, що сприяв виникненню катастрофи, стало виконання польоту на технічно не допущеному до польотів літаку.

- Державним інспекторам управління регіональних інспекцій, на підставі пунктів 2.1, 2.2. наказу Мінтрансзв'язку та МВС від 10.06.2008 за № 696/270 «Про затвердження Порядку взаємодії регіональних інспекцій Державної авіаційної адміністрації і територіальних органів внутрішніх справ при запобіганні та припиненні протиправних дій у сфері цивільної авіації України», вимагати від працівників територіальних органів внутрішніх справ, чіткого виконання вимог вищевказаного наказу в частині виявлення фактів використання, обслуговування, стоянки чи зберігання літальних апаратів за межами аеродромів та зареєстрованих злітно-посадкових майданчиків;

- Державіаслужбі України сприяти розробленню документу, який би передбачав контроль за використанням ЗПМ, з боку експлуатантів або власників землі на якій вони розташовані;

- Внести доповнення до нормативно-правових актів по проведенню інспектування повітряних суден та перевірки їх експлуатаційної документації на льотну придатність в частині обов'язкової повторної перевірки представником Державіаслужби України факту усунення експлуатантом зауважень вказаних в Звіті по проведенню інспектування.

- Працівникам територіальних органів внутрішніх справ, на підставі пункту 3.3 наказу Мінтрансв'язку та МВС від 10.06.2008 № 696/270 «Про затвердження Порядку взаємодії регіональних інспекцій Державної авіаційної адміністрації і територіальних органів внутрішніх справ при запобіганні та припиненні протиправних дій у сфері цивільної авіації України», у випадку виявлення фактів чи надходжень інформації щодо виготовлення, використання, обслуговування, стоянки чи зберігання за межами аеродромів літальних апаратів, доповідати безпосередньо керівникові органу внутрішніх справ із подальшим інформування інспекції Державіаслужби України.

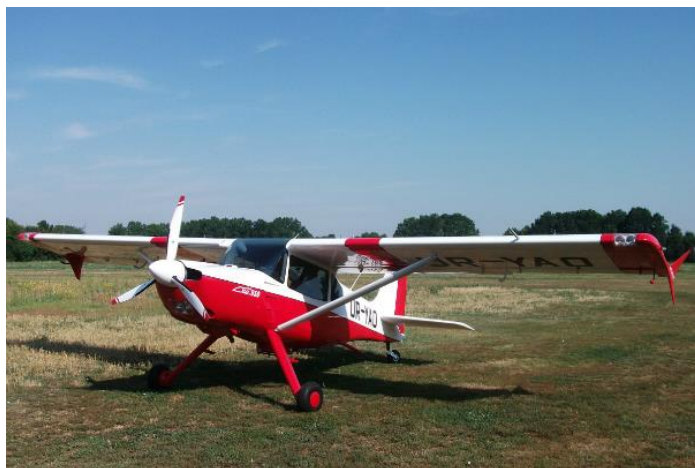
3.1. 12.04.2015 о 14:05 при виконанні польоту за маршрутом ЗПМ Чайка – ЗПМ Цунів на літаку ХІАТ-650 УТ/СТ UR-YAO, що експлуатується ТОВ «Хімічні авіаційні технології», під час польоту в СТР Львів, було втрачено зв'язок органу ОНР з екіпажем ПС. На неодноразові виклики на частотах АДВ та ЦПІ Львів екіпаж не відповідав. Через декілька хвилин пілот з мобільного телефону повідомив, що о 14:17 здійснив

посадку на поле внаслідок проблем з паливною системою. В результаті посадки літак пошкоджень не отримав, травмованих осіб не було.

В результаті проведених робіт з визначення несправності, комісія також виявила перемінний контакт у хвостовику роз'єму датчика тиску пального у карбюраторі при похитуванні з'єднувального кабелю ROAD №54КО.1000.0019.

Перемінний контакт у роз'ємі датчика тиску пального міг стати причиною коливання стрілки показчика. Дефект було усунуто перепайкою дротів у роз'ємі.

Згідно з висновком комісії, причиною серйозного інциденту – вимушеної посадки поза межами аеродрому стало рішення КПС про виконання вимушеної посадки з причин нестійких показань тиску пального у карбюраторі (коливання стрілки показчика датчика тиску пального у карбюраторі). Причиною нестійкого показання тиску пального у карбюраторі стала наявність змінного електричного контакту у роз'ємі датчика тиску пального у карбюраторі.

- провести позачерговий огляд електричних мереж у системі виміру тиску пального перед карбюратором;
- у керівництві з льотної експлуатації літака у розділі 3.8. «Другие аварийные ситуации» надати рекомендації по діях пілота при коливанні стрілки тиску пального перед карбюратором;
- провести повторне вивчення з персоналом з відпрацювання дій при виникненні АП чи інциденту та передачі первинного повідомлення та первинного донесення;
- організувати додаткову підготовку льотного складу товариства з питань розрахунку необхідної кількості пального перед польотом.

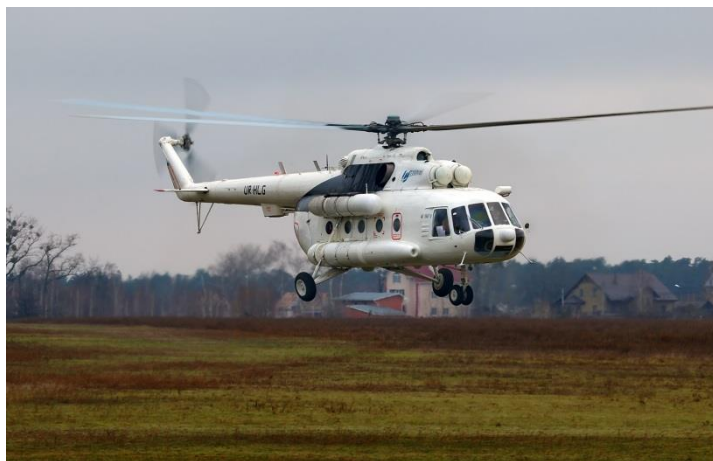
3.2. 14.04.2015 о 09:57 при виконанні рейсу за місією ООН, за маршрутом Бундж – Малакал (Південний Судан) на вертольоті Мі-8-МТВ UR-HLG авіакомпанії «Українські Вертольоти», в польоті сталася відмова електросистеми, внаслідок чого вертоліт був повністю знеструмлений, крім мовного реєстратора МС-61. КПС прийняв рішення про виконання посадки на майданчик, підібраний з повітря.

Під час проведення розслідування встановлено, що на 46 хвилині польоту, сталася часткова відмова електросистеми вертольоту, яка призвела до відключення паливних насосів підвісних та розхідних баків, відмови основної та резервної радіостанції (Баклан-20), відключення автопілота, відключення лівого та правого авіагоризонтів (АГБ-3К), відмови радіовисотоміра (А-037), функціонування фрикціону важеля загального кроку і тримера зняття зусиль з

Комісія з розслідування виконала обробку записів польотних даних і провела роботу з визначення несправності, в результаті чого було виявлено несправний запобіжник «ИП-150».

Згідно з висновком комісії, причиною серйозного інциденту (відмови більш ніж однієї системи необхідної для управління польотом і навігації) став вихід із ладу запобіжника «ИП-150», що призвело до одночасної відмови багатьох систем вертольоту.

- провести детальний розбір даного серйозного інциденту з льотним та інженерно-технічним складом авіакомпанії;
- провести перевірку інструкцій з виконання польотів на всі майданчики в усіх регіонах роботи на предмет їх відповідності реальним розмірам, наявності опису перешкод, опису небезпек і ризиків, внести рекомендовані способи та напрямки зльоту з майданчика;
- провести перевірку стану усіх запобіжників даного типу на вертольотах компанії;
- при виконанні наступних форм технічного обслуговування Ф1 виконати вимоги до запобіжників відповідно технічного розпорядження №14/15А и РЕО від 16.04.2015;
- виконати вимоги бюлетеня ВАТ «МВЗ ім. М.Л. Миля» № Е3241-БУ-Г «Введення резервування лінії живлення приймачів електроенергії»;
- запобіжники даного типу закласти у технічну аптечку на кожному вертольоті АК.

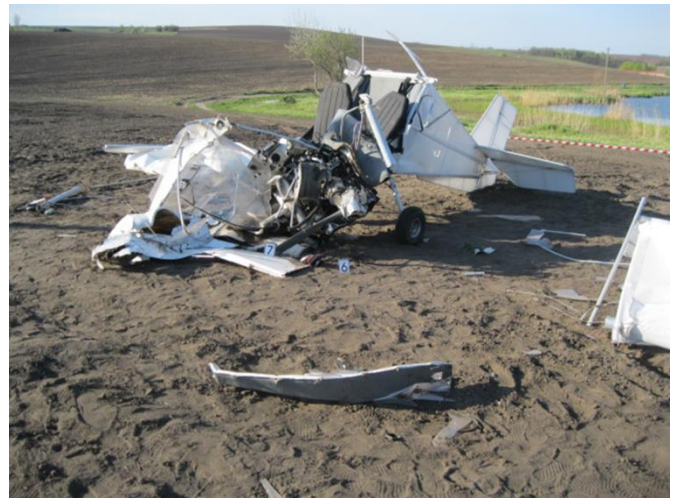
9.2.1. 26.04.2015 о 13:00 при виконанні несанкціонованого польоту надлегкого літака Sky Ranger, на малій висоті в районі ЗПМ «Долина» ТОВ «Віпос Ейр», під час виконання розвороту з набором висоти, повітряне судно втратило швидкість та впало на землю на березі річки Червона н.п. Красне Перше, Обухівського району, Київської області. Внаслідок зіткнення з землею поверхнею літак зруйнувався, пілот та пасажир отримали тяжкі тілесні ушкодження. Літак не внесено до Державного реєстру цивільних повітряних суден України та не має сертифіката льотної придатності і дозволу на виконання польотів.

Згідно з висновками комісії, причинами зіткнення справного ПС з землею поверхнею стали:

- відсутність у пілота теоретичної та практичної підготовки з виконання польотів на ПС;
- виконання польоту на гранично малих висотах не вище 30 м над рівнем землі;
- виконання розвороту на 180° з креном більше 60° на висоті 10-15 м;
- виконання розвороту імовірно з зовнішнім ковзанням на праве напівкрило;
- імовірне перевищення критичного кута атаки, що обумовило аеродинамічний зрив потоку на крилі, стрімке падіння швидкості та ненавмисне звалювання літака на праве напівкрило;
- тенденція до обертання літака навколо поздовжньої осі при виникненні аеродинамічного зриву, що призводить до потрапляння літака у ненавмисне звалювання;

- не виявлення пілотом початку моменту звалювання.

- Спільно з Міністерством внутрішніх справ України розглянути питання відносно запровадження дієвих заходів з організації взаємодії щодо запобігання та припинення протиправних дій у сфері цивільної авіації України;

- Розглянути питання щодо впровадження системи обліку та контролю з боку Державіаслужби України за використанням ЗПМ із штучним покриттям, які втратили (або не мають) Посвідчення на допуск до експлуатації постійних ЗПМ, та за використанням тимчасових ЗПМ;

- Виконати актуалізацію Керівництва з льотної експлуатації літака "Sky Ranger", яка розміщена на сайті організації та надається разом з конструкторським набором літака у відповідності з документацією розробника даного типу ПС та доповнити розділ «Особливі випадки в польоті» підрозділ «Виведення з ненавмисного звалювання та штопору» підрозділом «Характеристики потрапляння у ненавмисне звалювання».
