НАЦІОНАЛЬНЕ БЮРО З РОЗСЛІДУВАННЯ АВІАЦІЙНИХ ПОДІЙ ТА  
ІНЦИДЕНТІВ З ЦИВІЛЬНИМИ ПОВІТРЯНИМИ СУДНАМИ  
Сектор аналізу та попередження авіаційних подій

СТАНУ БЕЗПЕКИ ПОЛЬОТІВ ЗА РЕЗУЛЬТАТАМИ РОЗСЛІДУВАННЯ  
АВІАЦІЙНИХ ПОДІЙ ТА ІНЦИДЕНТІВ З ЦИВІЛЬНИМИ ПОВІТРЯНИМИ  
СУДНАМИ УКРАЇНИ, ЩО СТАЛИСЯ У 2015 РОЦІ

КИЇВ 2016

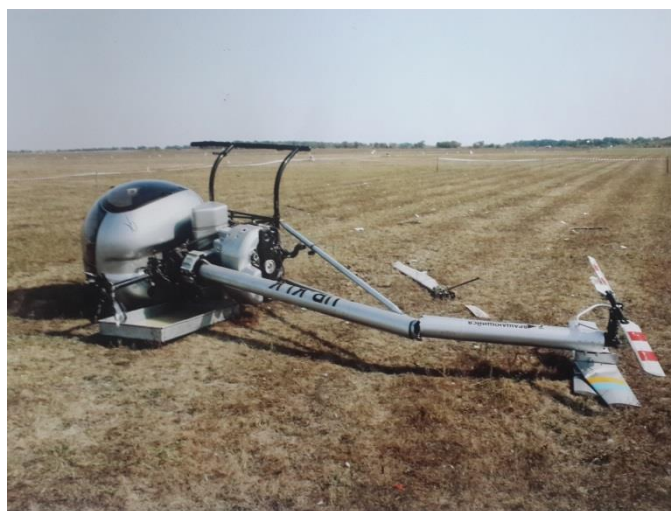
**2.1.1. 22.09.2015 о 12:48** (*тут та далі час UTC, якщо не вказано інше*) при виконанні учбово-тренувального польоту на аеродромі Кременчук на вертольоті АК1-3 UR-KLK Кременчуцького льотного коледжу НАУ, на етапі переміщення вертольоту на місце стоянки на висоті 2-3 метри при швидкості 10 км/год, з пояснень екіпажу, відбулося падіння потужності двигуна, що призвело до падіння висоти польоту. Згідно пояснень пілота-інструктора в цей час він помітив загоряння табло «Отказ насоса 2» та блимання табло «Отказ насоса 1». Пілот-інструктор виконав необхідні дії для погашення поступальної швидкості та максимально збільшив крок несучого гвинта (НГ), але низька висота польоту та брак часу не дозволили пілоту повністю загасити поступальну швидкість та виконати безпечну посадку. Вертоліт з поступальною швидкістю та лівим зміщенням вдарився лівою лижнею об землю.

Після удару вертоліт підскочив та зі ще більшим лівим креном вдарився об землю лівою лижнею та лопатями НГ. Вертоліт перекинувся на лівий бік, та зі зруйнованими лопатями несучого та рульового гвинтів переміщувався по землі в напрямку польоту на лівому боці, поступово повертаючись курсом на північ. Коли вертоліт зупинився, пілот-

Комісія з'ясувала, що на відстані приблизно 15 метрів від місця злету, на висоті 2-3 метри над землею та швидкості близько 10 км/год сталося різке посилення вітру (порив), через аеродинамічну компоновку вертольоту АК1-3, напрямку вітру праворуч-ззаду на режимі висіння та переміщення на невеликих швидкостях вважається критичним, так як приводить до зменшення тяги рульового гвинта і при силі вітру більше 5 м/с може привести до входу в неконтрольований розворот вліво, що в свою чергу може призвести до падіння тяги НГ і різкого зменшення висоти польоту (провалювання) вертольоту.

Виникнення пориву вітру призвело до різкого неконтрольованого розвороту вліво, крену на лівий бік та зниженню зі сковзанням, яке пілот, вірогідно, прийняв за втрату потужності двигуна. Через швидкоплинність розвитку події та малу висоту польоту пілот не встиг своєчасно парировати відхилення, що виникли та запобігти зіткненню вертольоту з землею. Вертоліт з лівим креном та сковзанням вдарився лівою лижнею об землю, що в свою чергу закінчилось падінням вертольоту та його руйнуванням.

На підставі вищевказаного комісія з розслідування вважає, що найбільш вірогідною причиною аварії вертольоту АК1-3 UR-KLK Кременчуцького льотного коледжу НАУ, (згідно звіту затвердженого генеральним директором ТОВ «КБ Аерокоптер» від 26.10.2015р.) стало попадання вертольоту в зону впливу пориву попутно-бокового вітру (праворуч-ззаду), що призвело до різкого неконтрольованого розвороту вліво, крену на лівий бік та зниженню зі сковзання, з подальшим зіткненням з землею.

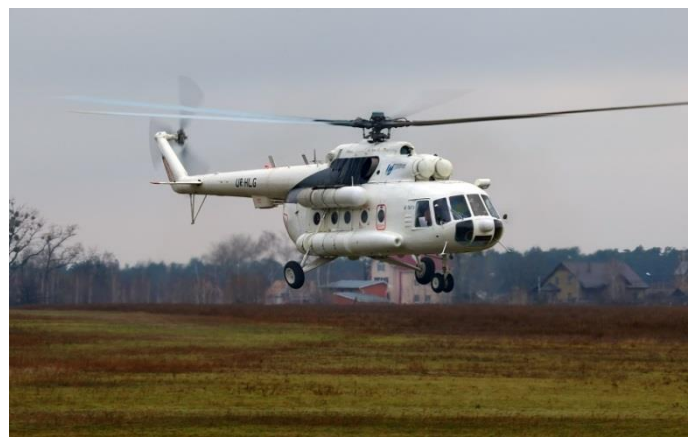
**2.2.1. 14.04.2015** о 09:57 при виконанні рейсу за місією ООН, за маршрутом Бундж – Малакал (Південний Судан) на вертольоті Мі-8-МТВ UR-HLG авіакомпанії «Українські Вертольоти», в польоті сталася відмова

Під час проведення розслідування встановлено, що на 46 хвилині польоту, сталась часткова відмова електросистеми вертольоту, яка призвела до відключення паливних насосів підвісних та розхідних баків, відмови основної та резервної радіостанції (Баклан-20), відключення автопілоту, відключення лівого та правого авіагоризонтів (АГБ-3К), відмови радіовисотоміра (А-037), функціонування фрикціону важеля загального кроку і тримера зняття зусиль з важеля керування, вимірювача палива, відсутності зв'язку по СПУ-7, припинення роботи навігаційного обладнання та відсутності індикації роботи основної гідросистеми.

Комісія з розслідування виконала обробку записів польотних даних і провела роботу з визначення несправності, в результаті чого було виявлено несправний запобіжник «ІП-150». В зв'язку з тим, що на підставі доповнення «С» Додатку 13 до Чиказької Конвенції ІКАО «Відмови більш ніж однієї системи у системі резервування, що є обов'язковою для керування в польоті і навігації» класифікується як серйозний інцидент, Національним бюро подію було перекласифіковано з інциденту у серйозний інцидент.

Згідно з висновком комісії, причиною серйозного інциденту (відмови більш ніж однієї системи необхідної для управління польотом і навігації) став вихід із ладу запобіжника «ІП-150», що призвело до одночасної відмови багатьох систем вертольоту.

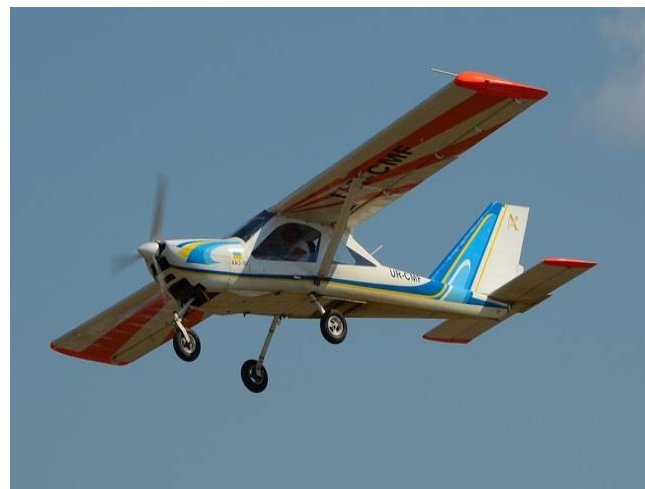
**2.2.2. 27.08.2015** о 07:38 при виконанні польоту за маршрутом ЗПМ Коротич – ЗПМ Майське на літаку ХА3-30 UR-CMF ДАП «Харківський аероклуб ім. В.С. Гризодубової», командир літака виявив коливання значень обертів двигуна та прийняв рішення про виконання вимушеної посадки поза межами аеродрому (на сільськогосподарське поле). Посадку було виконано благополучно без пошкоджень ПС.

Під час проведення розслідування комісія встановила, що в паливній системі літака було встановлено гумові шланги, внутрішній шар стінок яких руйнується автомобільним бензином після 350 годин нальоту впродовж 2 років експлуатації.

Згідно з висновком комісії з розслідування причиною серйозного інциденту «Посадка літака на підібраний з повітря майданчик через недостатню подачу палива», сталася через неякісний внутрішній шар гумового паливного шлангу, і як результат часткового забиття паливного фільтру.

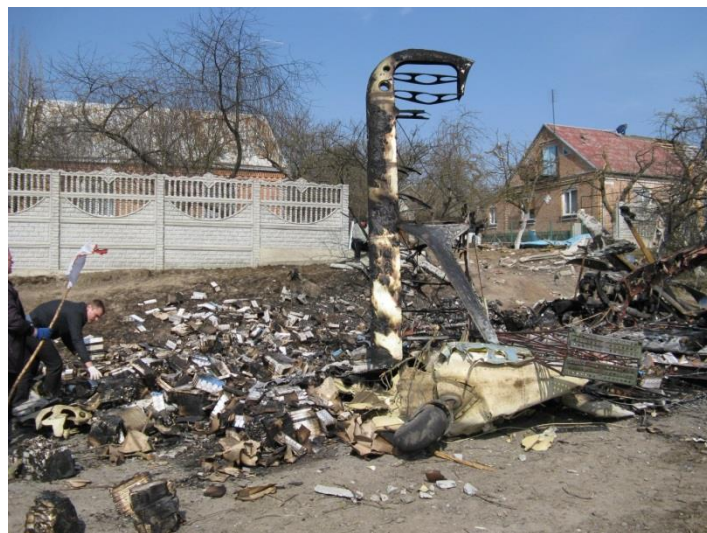
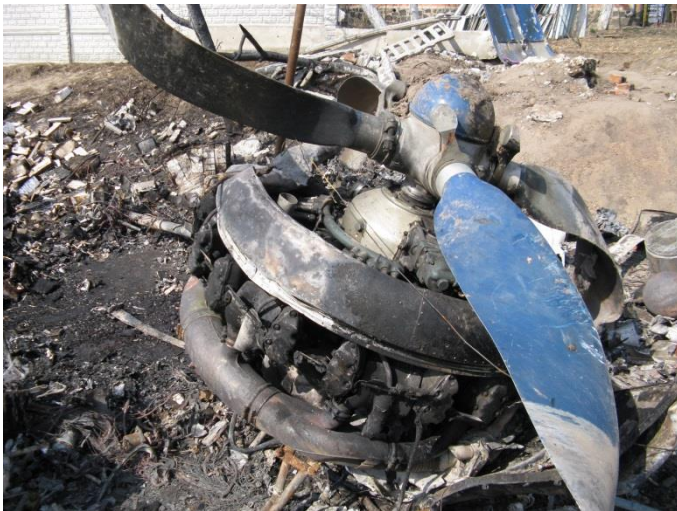
**3.1.1. 26.03.2015** о 21:39 при виконанні заходження на посадку на незареєстрований ЗПМ с. Промінь, Волинської обл. на літаку Ан-2 UR-62681, ПС зіткнулося нижнім правим крилом з дахом будинку та впало на проїзду частину вулиці на відстані 40 м від нього. Внаслідок падіння літак повністю зруйнувався та згорів. Двоє осіб, що перебували на борту літака загинули. Інші особи під час авіаційної події не постраждали. Літак був завантажений блоками тютюнових виробів.

Комісія з розслідування з'ясувала, що при виконанні польоту за невстановленим маршрутом, вночі (приблизно о 00 годин 39 хвилин за місцевим часом), під час заходження на посадку літак знизився нижче безпечної висоти, внаслідок чого зіткнувся з наземними перешкодами та впав на землю. Після падіння, літак зруйнувався та, внаслідок пожежі, що виникла, повністю згорів. На борту літака перебував вантаж (цигарки марки «Минск» та «NZ» виробництва республіки Білорусь без акцизних марок).

Згідно з висновками комісії, причиною, що безпосередньо обумовила катастрофу літака Ан-2 UR-62681, стало те, що під час візуального заходження на посадку вночі на непридатний для нічних польотів та не обладнаний світлотехнічними засобами посадковий майданчик, пілот не впорався з керуванням літаком, втратив безпечну висоту польоту, що

призвело до зіткнення літака з перешкодами на землі, втрати його швидкості та подальшого зіткнення з землею. Супутнім фактором, що сприяв виникненню катастрофи, стало виконання польоту на технічно не допущеному до польотів літаку.

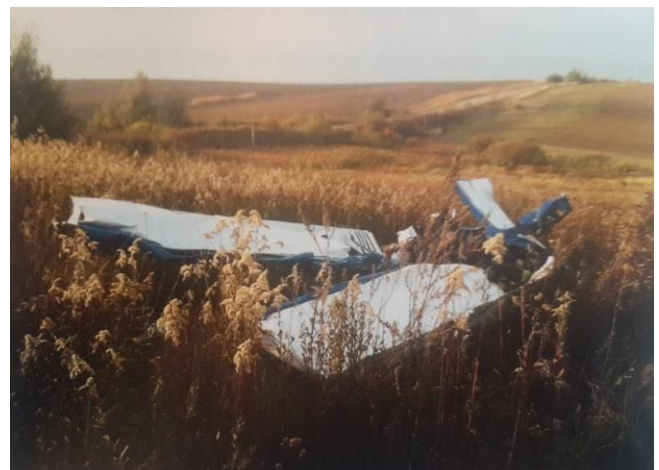
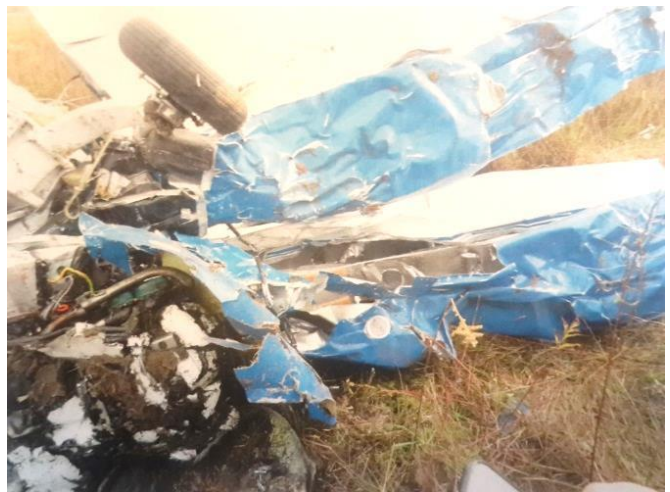
**3.1.2. 04.10.2015** о 12:40 при виконанні польоту в зоні № 2 ЗПМ «Цунів» на літаку ZODIAC СН601 XL UR-POSA, КПС виконував заборонені для цього літака фігури вищого пілотажу. На висоті 600м КПС перевів літак на зниження для його розгону. Після набору

необхідної швидкості, він виконав одну «висхідну бочку» закінчивши вивід літака на висоті приблизно 300м. Після чого почав виконання наступної «висхідної бочки». КПС перевів літак на зниження для розгону літака пролетів над озером та очевидцями події які ловили рибу на озері поблизу лісу, на висоті приблизно 10-15м після чого енергійно перевів літак у набір висоти з одночасним виконанням «бочки». На висоті приблизно 100-120м за показами очевидця у літака склалися консолі крила, тобто силова конструкція центроплану крила зруйнувалася у польоті, консолі крила склалися з втратою підйомної сили. У процесі руйнування силової конструкції в повітрі у літака зруйнувалися паливні баки, пальне вилилось з них, внаслідок чого живлення двигуна припинилося, двигун вимкнувся. Літак обертаючись ліворуч, впав на землю вертикально вниз та повністю зруйнувався. Через вилив палива у польоті, пожежі на землі не сталося. Внаслідок катастрофи пілот та особа, що перебувала на його борту, загинули.

- виконання КПС заборонених для цього фігур вищого пілотажу привели до руйнування силової конструкції літака в повітрі;
- навігаційні засоби, оснащеність органів ОНР та аеродрому засобами РТЗ ОНР та радіотехнічне забезпечення ОНР не вплинули на причини виникнення та наслідки авіаційної події;

- порушення КПС вимог діючих експлуатаційних документів стосовно заборони виконання будь-яких фігур вищого пілотажу на літаку ZODIAC CH601 XL UR-POSA, що призвело до руйнування силової конструкції крила літака в польоті.

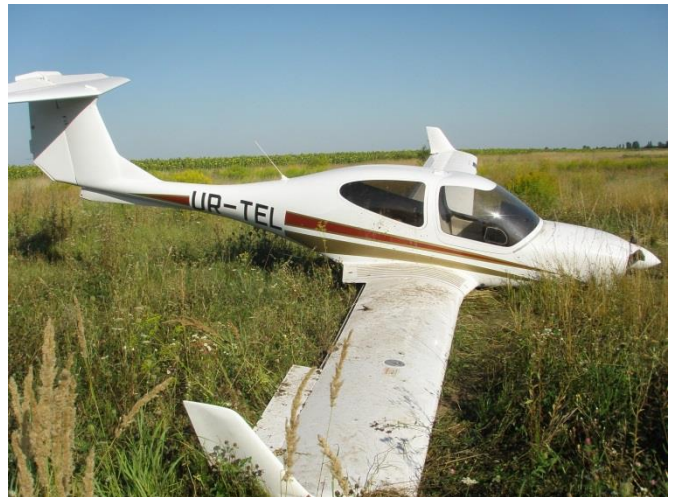
**3.2.2. 02.08.2015** о 15:50 (місцевого часу(LT)) при виконанні польоту з двома пасажирами на борту за маршрутом ЗПМ «АТСК «Євростар» - Велика Димерка - Старі Петрівці - Гідропарк (м. Київ) - точка «November» (міст ім. Патона, м. Київ) та у зворотному напрямку на літаку Diamond 40NG UR-TEL ПП «Бель», після здійснення ознайомлювального польоту за маршрутом та у зворотному напрямку, при виконанні посадки на

ЗПМ «АТСК «Євростар» з  $MK_{\text{пос}}=10^\circ$ , здійснивши торкання на відстані приблизно 80 м від торця ЗПС01, під час післяпосадкового пробігу, почав відхилятися праворуч від осі ЗПС. Командир ПС відчув, що праве колесо спущено, застосував інтенсивне гальмування та ліву педаль руля напрямку для вирівнювання літака по осі ЗПС, але через низький тиск у шині колеса правої основної опори шасі літак, після вирівнювання по осі ЗПС, знов продовжив зміщуватись праворуч. Через недостатню посадкову дистанцію, що залишилась, та, уникаючи зіткнення з перешкодами, які знаходилися у вільній зоні за торцем ЗПС19 та поза її межами, командир ПС прийняв рішення про здійснення зльоту для повторного заходу на посадку. Приблизно на швидкості 50 вузлів ПС здійснило зліт, але, пролетівши на незначній висоті приблизно 300 метрів, літак завалився на ліве напівкрило та зіткнувся із землею поверхнею. У результаті падіння літак зазнав серйозних пошкоджень. Внаслідок аварії ніхто не постраждав.

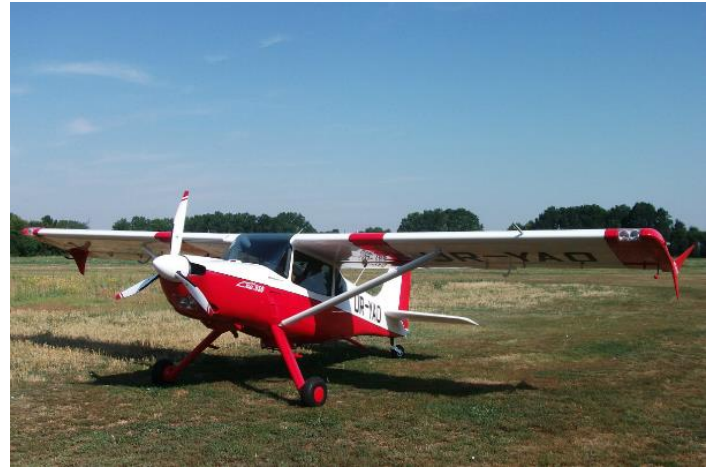
**3.3.1. 12.04.2015** о 14:05 при виконанні польоту за маршрутом ЗПМ Чайка – ЗПМ Цунів на літаку ХИАТ-650 УТ/СТ UR-YAO, що експлуатується ТОВ «Хімічні авіаційні технології», під час польоту в СТР Львів, було втрачено зв'язок органу ОНР з екіпажем ПС. На неодноразові виклики на частотах АДВ та ЦПІ Львів екіпаж не відповідав. Через декілька хвилин пілот з мобільного телефону повідомив, що о 14:17 здійснив

посадку на поле внаслідок проблем з паливною системою. В результаті посадки літак пошкоджень не отримав, травмованих осіб не було.

В результаті проведених робіт з визначення несправності, комісія також виявила перемінний контакт у хвостовику роз'єму датчика тиску пального у карбюраторі при похитуванні з'єднувального кабелю ROAD №54КО.1000.0019. Перемінний контакт у роз'ємі датчика тиску пального міг стати причиною коливання стрілки показчика. Дефект було усунуто перепайкою дротів у роз'ємі.
