НАЦІОНАЛЬНЕ БЮРО З РОЗСЛІДУВАННЯ АВІАЦІЙНИХ ПОДІЙ  
ТА ІНЦИДЕНТІВ З ЦИВІЛЬНИМИ ПОВІТРЯНИМИ СУДНАМИ

# АНАЛІЗ

СТАНУ БЕЗПЕКИ ПОЛЬОТІВ  
ЗА РЕЗУЛЬТАТАМИ РОЗСЛІДУВАННЯ АВІАЦІЙНИХ ПОДІЙ ТА  
ІНЦИДЕНТІВ  
З ЦИВІЛЬНИМИ ПОВІТРЯНИМИ СУДНАМИ УКРАЇНИ ТА  
СУДНАМИ ІНОЗЕМНОЇ РЕЄСТРАЦІЇ,  
ЩО СТАЛИСЯ У 2018 РОЦІ

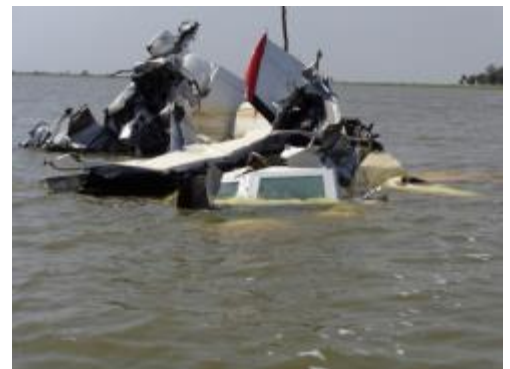
**2.1.2. 09.09.2018** при виконанні рейсу за маршрутом Джуба (Південний Судан) – Їроль (Південний Судан), літак L-410 UR-TWO власник ТОВ «Славер Компані», експлуатант «South West Aviation Co LTD» (Південний Судан) зазнав катастрофи в районі аеропорту Їроль, впавши у озеро. Внаслідок катастрофи загинуло 16 громадян Південного Судану та 4 громадян інших держав, троє людей отримали тілесні ушкодження. Розслідування події проводить авіаційна влада Південного Судану. НБРЦА призначило уповноваженого представника для участі у розслідуванні.

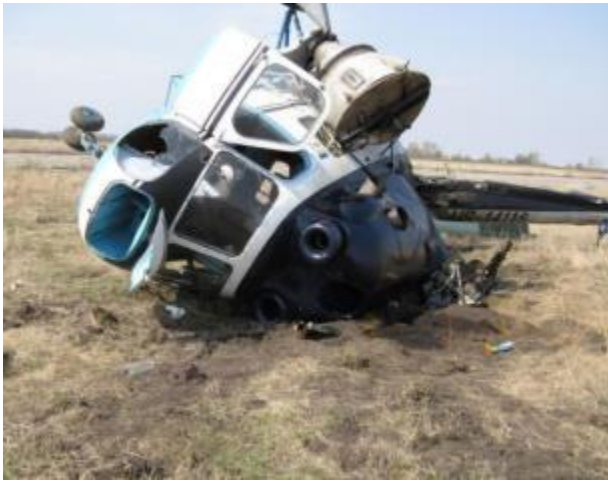
**2.2.1. 10.04.2018** о 13:20 (тут та далі час UTC, якщо не вказано інше) при виконанні польоту за маршрутом Підгородне (Дніпро) – н.п. Криски, Чернігівської обл. для виконання авіаційно-хімічних робіт, на вертольоті Мі-2 UR-14118, ТОВ «АК «Меридіан», у зв'язку з відмовою гідросистеми було здійснено вимушену аварійну посадку на ЗПМ Шишаки, Полтавської обл. Під час посадки вертоліт зіткнувся з землею лівим боком фюзеляжу на відстані 20 метрів від ШЗПС та отримав значні пошкодження. КПС та технік вертольоту травм не зазнали.

Комісія з розслідування вважає, що **найбільш вірогідною** причиною аварії вертольота Мі-2 UR-14118, стала відсутність у КПС достатнього рівня підготовки та досвіду виконання посадки по-літаковому з відмовленою гідросистемою, через руйнування трубопроводу.

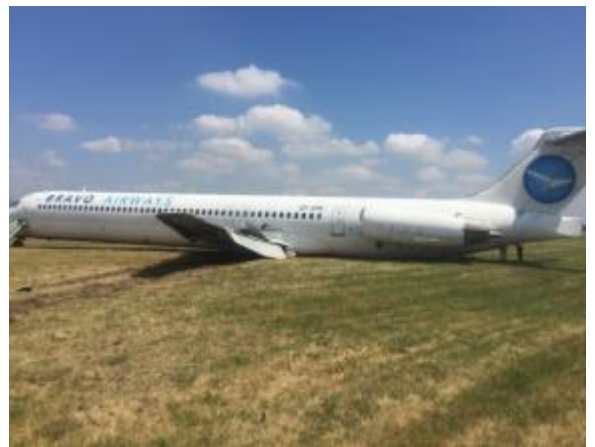
**2.2.2. 14.06.2018** о 17:40 при виконанні рейсу BAY 4406 за маршрутом Анталія - Київ (Жуляни) на літаку MD-83 UR-CPR, авіакомпанії «Браво», після виконання посадки на ЗПС 08 повітряне судно на етапі пробігу викотилося за межі ЗПС ліворуч, на льотну смугу та зупинилося поза межами спланованої частини льотної смуги на відстані 123 м від осі ЗПС. Внаслідок аварії літак отримав значні пошкодження, у тому числі і силових елементів конструкції. Ніхто з пасажирів та членів екіпажу серйозних тілесних ушкоджень не отримали.

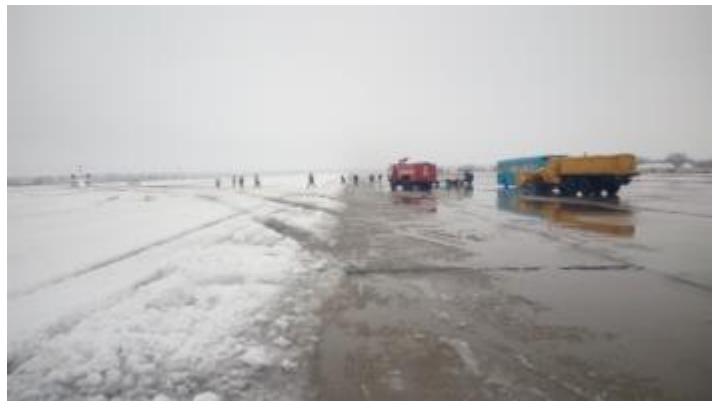
**2.3.2. 03.03.2018** о 12:03, при виконанні рейсу AUI 087 за маршрутом Бориспіль-Запоріжжя, під час виконання посадки на ЗПС02, у приладових метеоумовах, літак Emb-145 UR-DPB авіакомпанії «Роза Вітрів» викотився за межі ЗПС на відстані 1745 м від порогу ЗПС вліво на сплановану частину льотної смуги

на відстань 99 м від осі ЗПС та розвернувся на 220°. Внаслідок події літак отримав незначне пошкодження обтічника правої основної опори шасі та пошкодження пневматика колеса № 4. На борту літака перебувало 37 пасажирів та 4 члени екіпажу. Ніхто з пасажирів та членів екіпажу не постраждав.

Згідно з висновком комісії з розслідування, причиною серйозного інциденту – викочування ПС за межі ЗПС, стали несвоєчасні та недостатні дії екіпажу по витримуванню напрямку пробігу після виконання посадки на забруднену ЗПС при наявності бічного вітру.

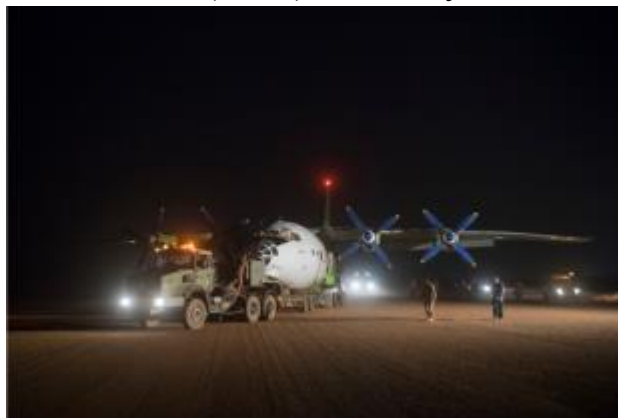
**2.3.3. 30.03.2018** о 16:45 при виконанні вантажного рейсу за маршрутом Бамако-Гао (Малі) на літаку Ан-12БК UR-KDM, авіакомпанії «Кавок Ейр», після

посадки на ґрунтову ЗПС, під час пробігу відбулося складання передньої опори шасі. Літак опустився на носову частину фюзеляжу та прокотився близько 70 м, після чого зупинився в межах ЗПС. Льотний екіпаж у складі 5 осіб та інженерно-технічний персонал у складі 2 осіб тілесних ушкоджень не отримали. Літак отримав пошкодження передньої частини фюзеляжу, обтічника локатора

та передньої опори шасі.

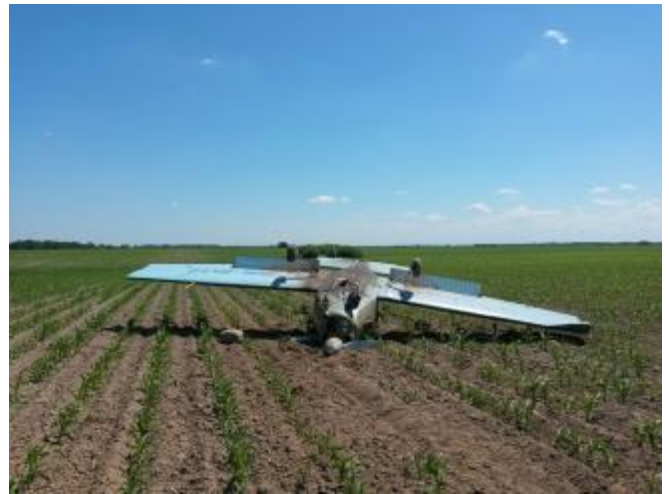
**3.1.1. 09.06.2018** об 11:50 (за Київським часом) при виконанні польоту з комерційною метою із ЗПМ «Гоголів» Броварського району Київської області на літаку «Дельфін-4» UR-PAZZ, власник і експлуатант компанія Агентство польотів «Gogolev Aero», при виконанні фігур вищого пілотажу (зі слів особи, що перебувала на борту літака) сталася відмова двигуна. КПС здійснив вимушену аварійну посадку за межами злітно-посадкового майданчика на полі. Після посадки літак перекинувся через носову частину та зупинився кабіною донизу. Пасажир отримав травми. Повітряне судно пошкоджено (відповідно до наданих потерпілою особою фото).

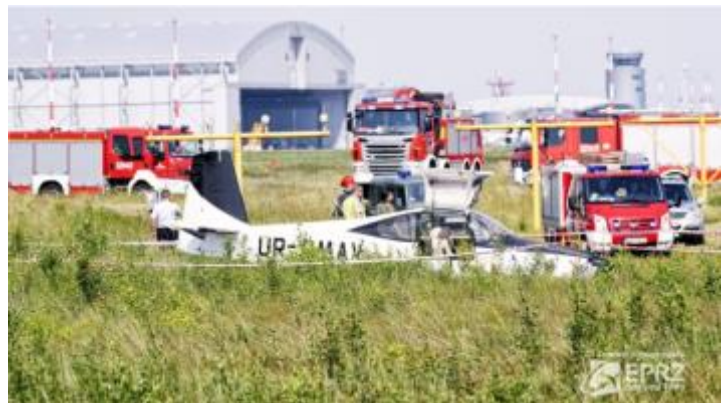
**3.1.2. 09.06.2018** о 12:42 при виконанні приватного рейсу за маршрутом Львів – Жешув на літаку VAN RV-10 UR-PMAN, власник і експлуатант ПС ТОВ «Акванова Гідроресурс», при виконанні заходження на посадку у зв'язку з відмовою двигуна на висоті 50 м, пілот здійснив

вимушену аварійну посадку в 100м від порогу ЗПС аеродрому Жешув.

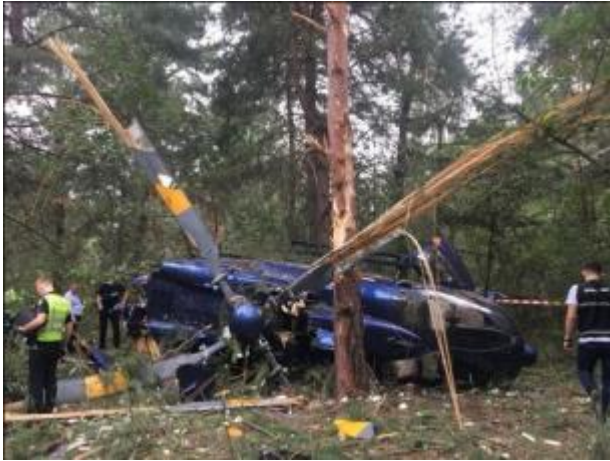
**3.1.3. 06.09.2018** о 04:17 при виконанні приватного польоту, в районі г.т. Гідропарк, м. Київ на вертольоті Eurocopter EC-145 2С UR-MHP,

експлуатанта ПАТ «Миронівський хлібопродукт», після зльоту ПС втратило керованість та впало на землю. Внаслідок аварії вертоліт зруйновано, члени екіпажу отримали тілесні ушкодження.

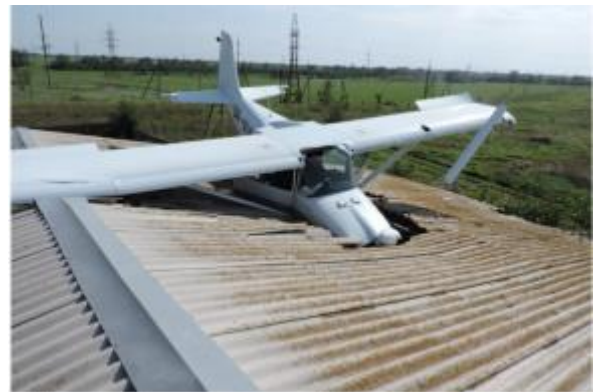
**3.2.1. 29.07.2018** при виконанні польоту для перегонки ПС ХІАТ 650Б UR-XIA, що належить «Українській льотній академії «Хімічні авіаційні технології» з ПЗПМ «Веселе» до ПЗПМ «Широке», під час заходження на посадку на висоті 1,5-2 метри, пілот відповідно до конуса вітропоказчика визначив, що напрямок вітру змінився на попутний. Враховуючи, що продовжувати посадку стало небезпечно через непередбачуване збільшення посадкової дистанції, він виконав відхід на друге коло. Під час виконання відходу на друге коло, пілот підвищив режим роботи двигуна але, за словами пілота, набір висоти та зростання швидкості польоту виконувалися повільно через попутний вітер. На висоті близько 5-8 метрів з метою уникнення зіткнення з високовольтною ЛЕП, пілот виконав розворот з невеликим креном та на швидкості 50-60 км/год зачепив, лівою основною опорою шасі, дроти, обірвав їх та впав на дах зерносховища. Згідно з висновком комісії, причиною зіткнення ПС з дротами ЛЕП стала втрата ефективності рулів керування ПС внаслідок непередбачуваного і несподіваного для пілота потрапляння ПС у зону зсуву вітру по швидкості і напрямку з подальшим залученням ПС в нестійкий турбулентний вихровий повітряний потік.

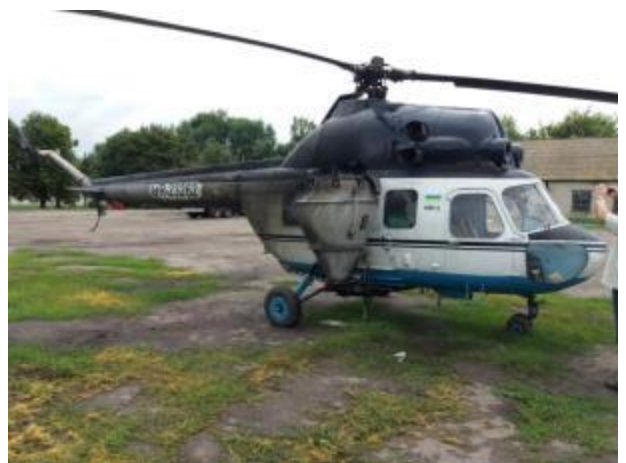
**9.2.1. 13.07.2018** в районі с. Лідин, Бобровицького р-ну, Чернігівської обл. стався серйозний інцидент з вертольотом Мі-2. При виконанні вертольотом авіаційно-хімічних робіт, під час обробки поля кукурудзи, на висоті 5 – 6 метрів, пілот відволік увагу на вихід ядохімікатів, та не помітив ЛЕП, що перетинала напрямок його польоту і зіткнувся з її дротами. Після зіткнення з дротами ЛЕП вертоліт різко втратив поступальну швидкість, після чого пілот вимкнув двигуни та виконав вимушену посадку на поле яке обробляв. Внаслідок грубого приземлення на вертольоті було пошкоджено вузол кріплення лівої основної опори шасі. Після посадки вертольоту пілот відключив електроживлення, перекрив паливні крани та покинув вертоліт.

Внаслідок події пілот не отримав тілесних ушкоджень, та від медичної допомоги відмовився. Вертоліт зазнав незначних пошкоджень.

Згідно з висновком комісії з розслідування, серйозний інцидент (зіткнення ПС з перешкодою на землі) з Мі-2 під час виконання АХР, стався через

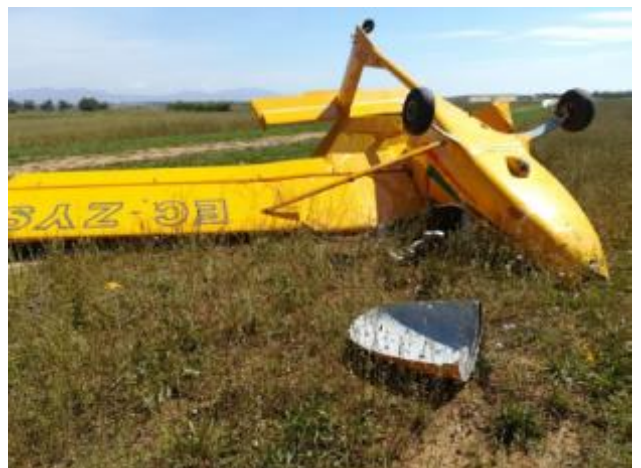
В ході розслідування було встановлено, що пілот, виконуючи заходження на посадку, з метою швидшого зниження здійснював маневр ковзання. Даний маневр виконується поворотом

ручки управління в один бік, натискаючи педаль руля напрямку в протилежний бік. Виконуючи цей маневр необхідно контролювати горизонтальну швидкість за допомогою приладової панелі. Через свою неуважність до показників швидкості або невдале завершення маневру, пілот втратив контроль над ПС та зіткнувся з землею у 100м від початку ЗПС.

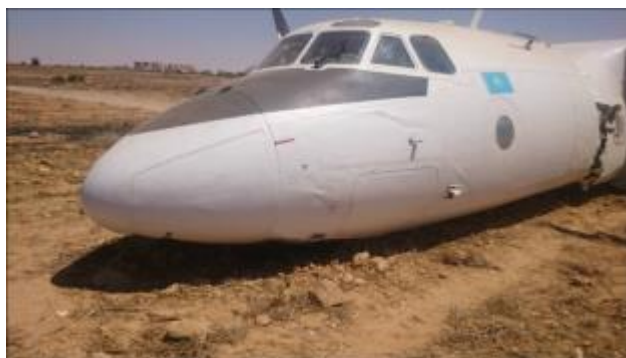
**11.1.3. 20.07.2018** о 01:25 при виконанні перегонного рейсу MSN 114 за маршрутом Київ (Жуляни) – Аль - Аламейн (Єгипет) на літаку Ан-26В UP-AN611 (держава-розробник - Україна), авіакомпанії «Kaz Air Trans» (Казахстан), сталася вимушена посадка поза межами аеродрому Аль - Аламейн (Єгипет) на відстані 50 км. Літак отримав пошкодження силових елементів конструкції. Члени екіпажу зазнали незначних тілесних ушкоджень.

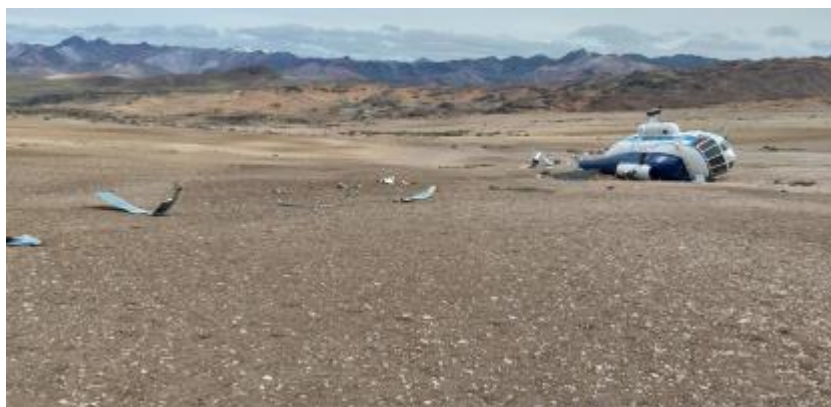
**11.1.5. 28.12.2018** о 15:15 при виконанні тренувального польоту за маршрутом Піско - Піско (Перу) на вертольоті Мі-8MSB OB-2133P, власник ПС - авіакомпанія «Мотор Січ», експлуатант ПС «Аеро Тесніс Е.І.Р.Л.» (Перу), при виконанні

шостої тренувальної посадки на високогірному майданчику (4855 м) сталася
