НАЦІОНАЛЬНЕ БЮРО З РОЗСЛІДУВАННЯ АВІАЦІЙНИХ ПОДІЙ ТА
ІНЦИДЕНТІВ З ЦИВІЛЬНИМИ ПОВІТРЯНИМИ СУДНАМИ
Сектор аналізу та попередження авіаційних подій

АНАЛІЗ

СТАНУ БЕЗПЕКИ ПОЛЬОТІВ
ЗА РЕЗУЛЬТАТАМИ РОЗСЛІДУВАННЯ АВІАЦІЙНИХ ПОДІЙ ТА
ІНЦИДЕНТІВ
З ЦИВІЛЬНИМИ ПОВІТРЯНИМИ СУДНАМИ УКРАЇНИ ТА
СУДНАМИ ІНОЗЕМНОЇ РЕЄСТРАЦІЇ,
ЩО СТАЛИСЯ У 2019 РОЦІ

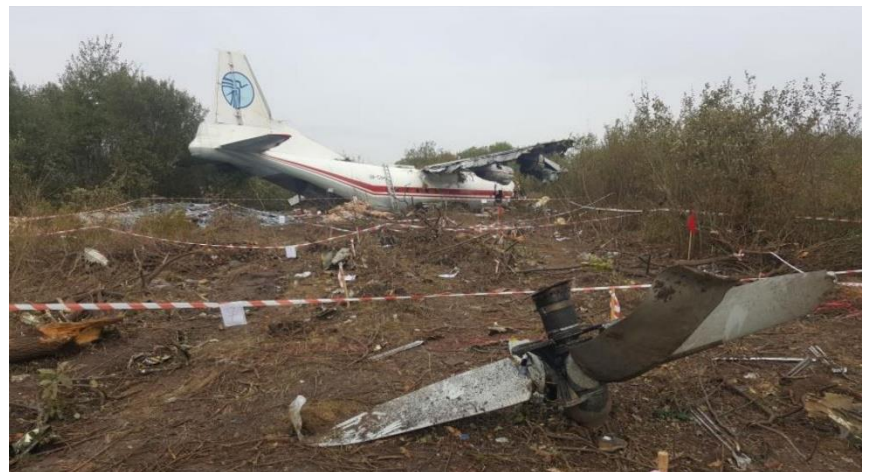
2.1.2. 04.10.2019, вночі, о 03:43, під час виконання рейсу UKL4050 за маршрутом Віго (Іспанія)-Львів (Україна), на кінцевому етапі заходження на посадку на аеродромі Львів, в умовах туману, літак Ан-12БК, реєстраційний номер UR-SAN, що експлуатується

авіакомпанією «Україна-Аероальянс», знизився нижче глісади, внаслідок чого зіткнувся з деревами та впав на землю. Внаслідок авіаційної події загинули п'ять членів льотної екіпажу. Двоє авіаційних техніків та один службовий пасажир отримали серйозні тілесні ушкодження. Повітряне судно зруйноване.

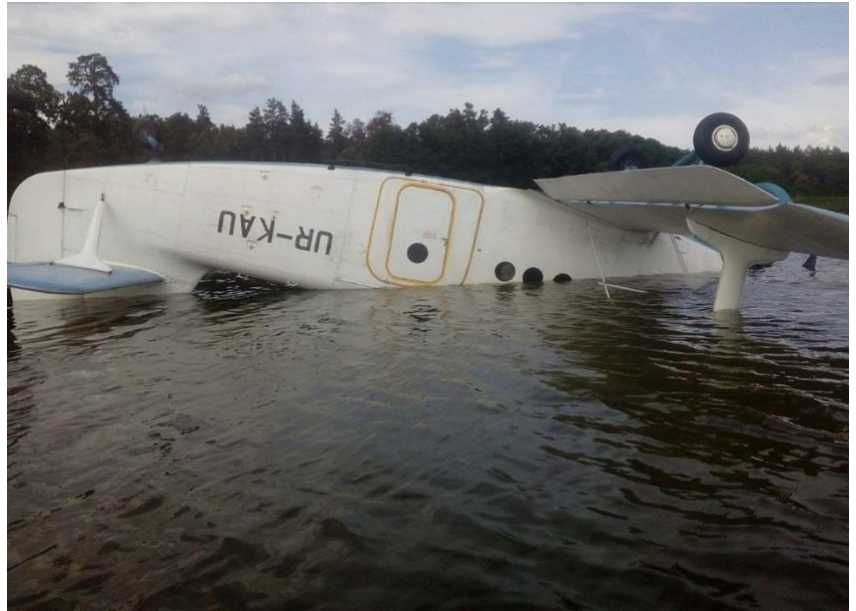
2.3.2. 07.06.2019 о 15:10 (за Київським часом), вдень, при виконанні обльоту літака за маршрутом ЗПМ «Чайка» - ЗПМ «Чайка» на літаку Ан-2 UR-KAU, що експлуатується ТСОУ на відстані 6-7 км на північний захід від аеродрому "Чайка", через падіння потужності двигуна, пілот здійснив вимушену посадку на озеро.

В результаті події літак отримав незначні пошкодження. Екіпаж літака у складі 3 осіб отримав тілесні ушкодження.

Згідно з висновком комісії з розслідування, причиною серйозного інциденту літака Ан-2 UR-KAU стала вимушена посадка на озеро через падіння потужності двигуна в результаті використання бензину з характеристиками гірше, ніж рекомендує діюча ИЛГ.АШ-62ИР.001-2012 при температурі бензину в паливних баках, що перевищувала рекомендовану.

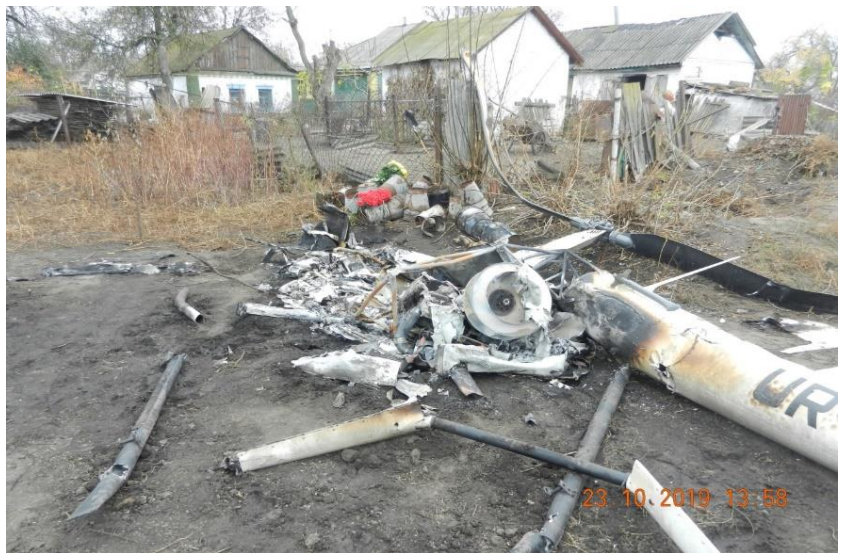
3.1.1. 21.10.2019
приблизно о 12:55, вдень, під час виконання польоту за маршрутом ЗПМ «Київ – Челендж» – с. Нижні Млини (Полтавська обл.), сталося падіння гелікоптера Robinson 44 UR-KTB, власник і експлуатант ТОВ «Хеліклуб Юкрейн», в с. Тарасенкове, Оржицького району, Полтавської

області. В результаті падіння гелікоптера стався вибух та пожежа, внаслідок чого гелікоптер зруйнувався та згорів. Пілот гелікоптера загинув.

Згідно з висновком комісії з розслідування найбільш ймовірною причиною катастрофи гелікоптера Robinson 44 UR-KTB стала втрата пілотом контролю над гелікоптером при виконанні маневру після потрапляння у туман.

Супутні фактори: - при прийнятті рішення щодо виконання вильоту не були ретельно проаналізовані зональні прогнози для польотів на низьких рівнях (GAMET).

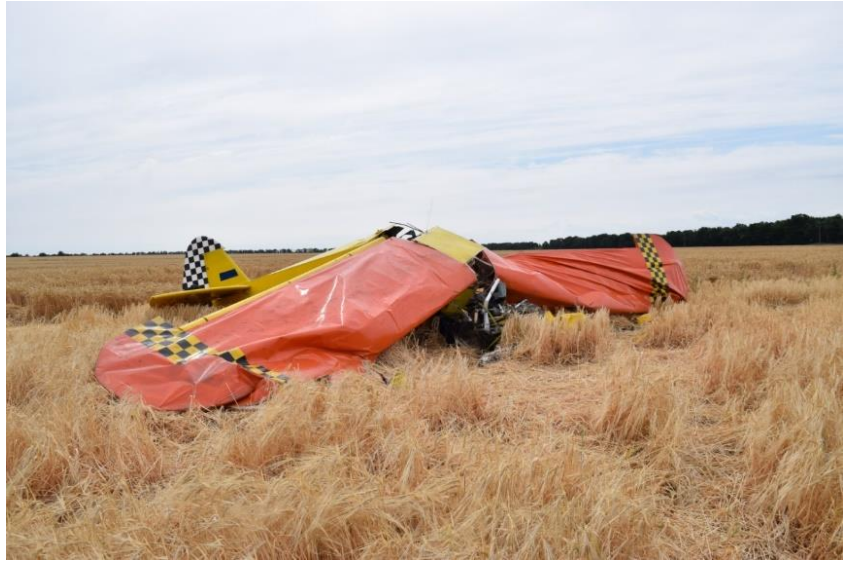
9.1.2. 07.07.2019, о 15:34 (за Київським часом), поблизу с. Плехів, Оржицького р-ну, Полтавської обл. сталося падіння надлегкого повітряного судна аматорської конструкції, що не внесене в Державний реєстр цивільних ПС. Внаслідок зіткнення з землею, особа, яка пілотувала ПС загинула, а особа що знаходилась на борту як пасажир, зазнала травм.

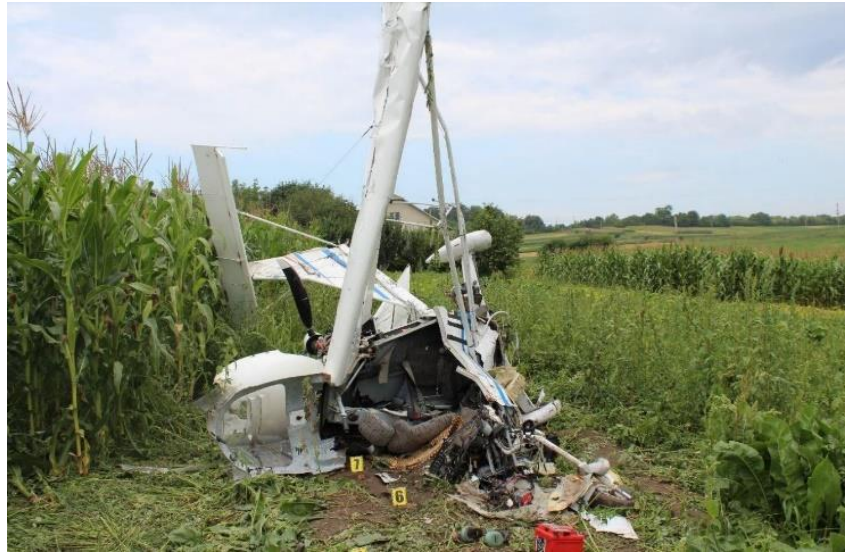
зльоту НЛПС взяло курс на село Погорілівка, Заставницького району, Чернівецької області. Виконавши одне коло над селом, приблизно на висоті 50 метрів (пояснення очевидців), НЛПС знижувався за спіраллю до висоти 20 метрів та, при виконанні другого кола з великим лівим креном, впав на город біля житлового будинку. Першу допомогу пілоту і другій особі, яка знаходилася на борту НЛПС, здійснили місцеві жителі. Після прибуття швидкої медичної допомоги, пілот і друга особа були госпіталізовані у важкому стані до Заставницької районної лікарні. Аварія сталася у простих метеоумовах.

Згідно з висновком комісії з розслідування найбільш вірогідною причиною АП НЛПС Х-32-912, стало виконання розвороту НЛПС зі зниженням та великим креном, більше 45° (показання очевидців АП), на небезпечно малій висоті, що призвело до зіткнення з землею.

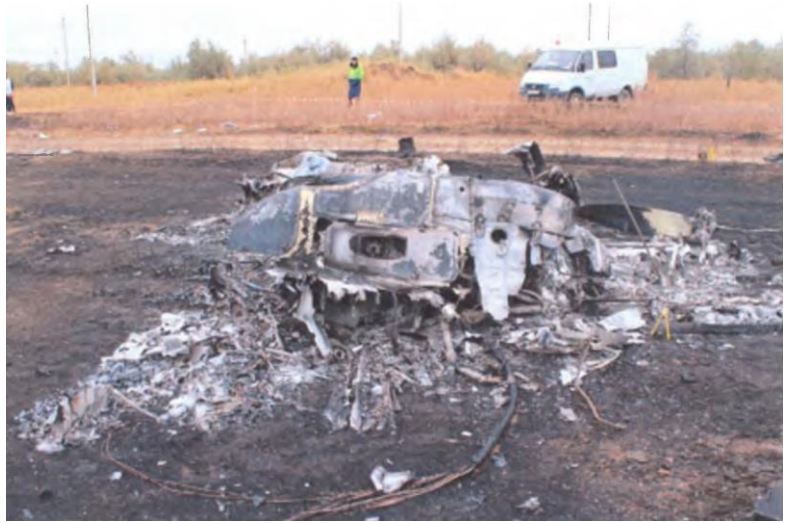
13.1.1 03.10.2017 року екіпаж повітряного судна авіакомпанії «East Wing» на літаку Ан-28 реєстраційний номер №UP-A2807, виконував термінове санітарне завдання за маршрутом Алмати-Шимкент, з метою надання медичної допомоги породіллі, що знаходилася в м. Шимкент.
