НАЦІОНАЛЬНЕ БЮРО З РОЗСЛІДУВАННЯ АВІАЦІЙНИХ ПОДІЙ ТА  
ІНЦИДЕНТІВ З ЦИВІЛЬНИМИ ПОВІТРЯНИМИ СУДНАМИ  
Сектор аналізу та попередження авіаційних подій

# АНАЛІЗ

СТАНУ БЕЗПЕКИ ПОЛЬОТІВ  
ЗА РЕЗУЛЬТАТАМИ РОЗСЛІДУВАННЯ АВІАЦІЙНИХ ПОДІЙ ТА  
ІНЦИДЕНТІВ  
З ЦИВІЛЬНИМИ ПОВІТРЯНИМИ СУДНАМИ УКРАЇНИ,  
ЩО СТАЛИСЯ У 1 ПІВРІЧЧІ 2016 РОКУ

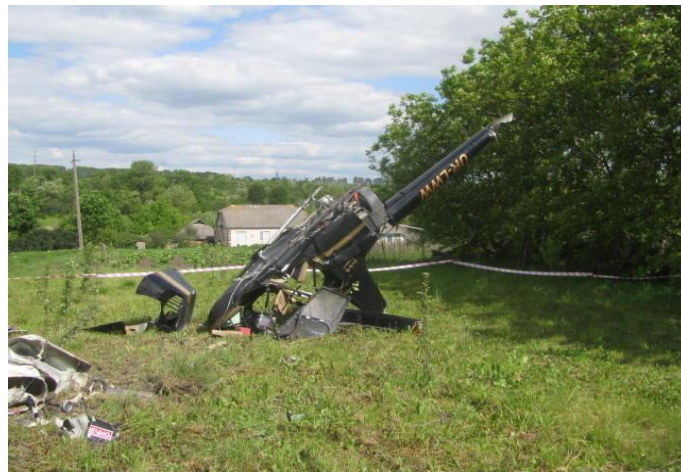
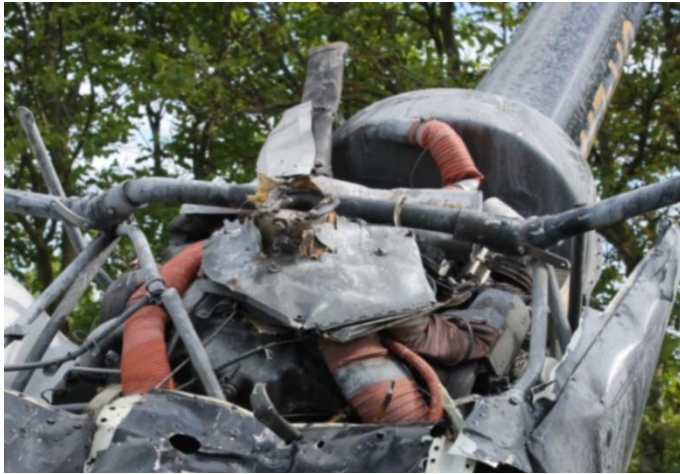
**2.1.2. 07.06.2016** о 12:50 (тут та далі час UTC якщо не вказано інше) під час виконання польоту поблизу с. Іванівка, Новоушицького району, Хмельницької області, з метою демонстрації роботи с\г апаратури, встановленої на вертольоті Robinson-44 UR-LWW компанії «Челендж Аеро», на висоті 5м зі швидкістю 60-65 вузлів, вздовж ЛЕП, що знаходилась ліворуч, в кінці оброблюваної ділянки, вертоліт зіткнувся з проводами ЛЕП та обірвав їх валом несучого гвинта вертольоту.

Залишки проводів потрапили на хвостовий гвинт та відбили частини лопатей, спричинивши їх розбалансування, вібрацію хвостового редуктора та руйнування балки хвостового гвинта. В результаті руйнування балки хвостового гвинта, редуктор хвостового гвинта відділився, а вертоліт перейшов в некероване обертання. Пролетівши 159 метрів (з моменту розірвання проводів) вертоліт упав на лижне

шасі, одна з лопатей несучого гвинта зіткнулась з землею, після чого вертоліт перекинувся, упершись валом несучого гвинта та кабіною пілота в землю.

- КПС не завершив ввід до ладу на АХР (стажування).
- Невиконання КПС вимог діючих експлуатаційних документів стосовно обов'язкового виконання оглядового польоту над полем, що передбачається обробляти, та не визначився з перешкодами на полі шляхом об'їзду поля наземним транспортом.
- Недостатня організація виконання АХР з боку командно-керівного складу авіакомпанії.

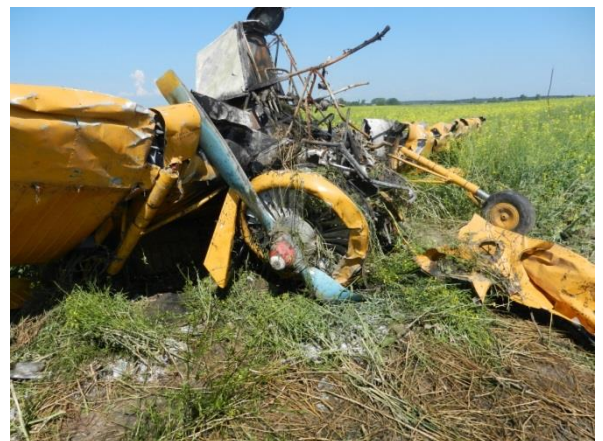
**10.1.1. 25.05.2016** о 15:30 під час виконання несанкціонованого польоту в районі с. Радовичі, Туринського р-ну, Волинської обл. на літаку Z-37 «Джміль» без реєстраційних знаків, за інформацією, отриманою від поліції, під час виконання польоту літак впав, внаслідок чого загорівся. Пілот загинув.

Під час проведення розслідування комісія встановила, що ймовірно виконувався обліт літака після заміни штатного поршневого компресора АК-50М на АК-50, який був знятий з літака Вільга-35. Знятий компресор з літака Z-

37 знаходився в ангарі. Політ виконувався без надання відповідної заявки на користування повітряним простором.
