НАЦІОНАЛЬНЕ БЮРО З РОЗСЛІДУВАННЯ АВІАЦІЙНИХ ПОДІЙ ТА
ІНЦИДЕНТІВ З ЦИВІЛЬНИМИ ПОВІТРЯНИМИ СУДНАМИ
Управління попередження авіаційних подій

АНАЛІЗ

ДАНИХ З БЕЗПЕКИ ПОЛЬОТІВ ЗА РЕЗУЛЬТАТАМИ РОЗСЛІДУВАННЯ ПОДІЙ
З ЦИВІЛЬНИМИ ПОВІТРЯНИМИ СУДНАМИ УКРАЇНИ, ЩО СТАЛИСЯ У 2013
РОЦІ

№ 3.2.14-1А

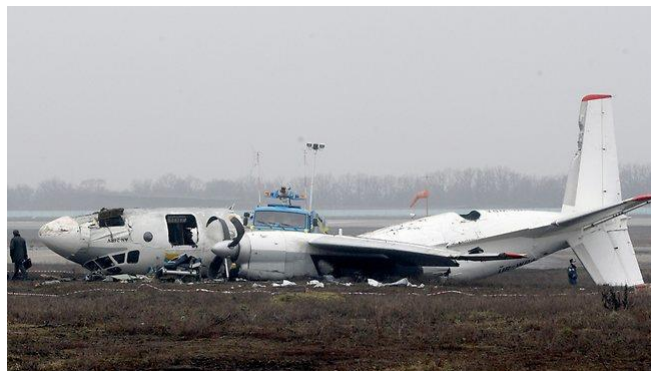
2.1.1. 13.02.2013, о 16:09 (тут та далі час UTC, якщо не вказується інше), вночі, в умовах низької видимості, при виконанні чартерного рейсу OTL 8971, з метою перевезення уболівальників на футбольний матч ліги чемпіонів, за маршрутом Одеса-Донецьк на літаку Ан-24 РВ UR-WRA, під час заходження на посадку на ЗПС-08, літак втратив швидкість та керованість, внаслідок чого правим напівкрилом зіткнувся із землею на ділянці між ЗПС та магістральною РД та впав на поверхню аеродрому.

Внаслідок катастрофи літак був зруйнований, 5 пасажирів загинули, 5 членів екіпажу та 3 пасажирів отримали серйозні тілесні ушкодження.

В ході розслідування, комісією НБРЦА було виявлено ряд суттєвих недоліків, які привели до катастрофічних наслідків при виконанні рейсу OTL 8971. Одним з основних факторів, що спричинив катастрофу став організаційний фактор, про що, зокрема, свідчить:

Фактор: людський (екіпаж), **супутній фактор:** організаційний

Рекомендації з попередження авіаційних подій за результатами розслідування катастрофи були надані в Аналізі рівня БП з цивільними ПС за 1 півріччя 2013 року від 29.07.2013 № 3.1-6А.

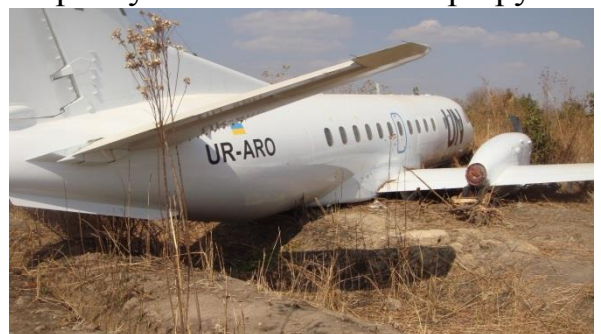
2.2.1. 29.07.2013, о 06:05 при виконанні рейсу UNO 805 за маршрутом Лубумбаші-Гома (ДР Конго) на літаку SAAB-340 UR-ARO авіакомпанії «Урга», під час розбігу літак викотився за межі ЗПС та отримав значні пошкодження. Екіпаж і пасажирів не постраждали.

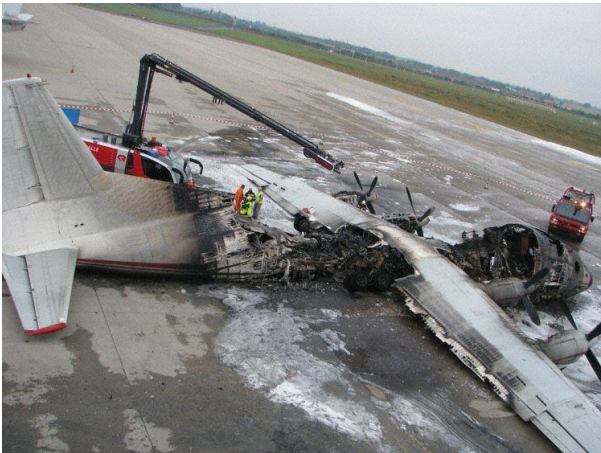
2.2.2. 09.08.2013, о 00:02, при виконанні рейсу UAA 4061 за маршрутом Лейпциг-Мінеральні Води на літаку Ан-12 UR-CAG авіакомпанії «Україна-Аероальянс», під час запуску двигунів сталася пожежа допоміжної силової установки ТГ-16М, яка поширилась на все ПС, внаслідок чого літак і вантаж повністю згоріли. Екіпаж ПС не постраждав.

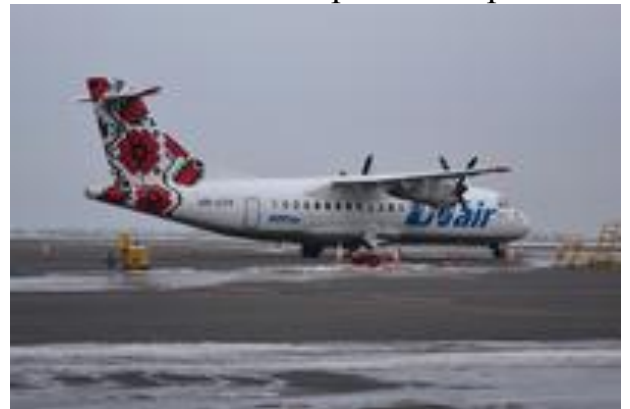
2.3.1. 04.03.2013 о 17:25, при виконанні рейсу UTN 508 за маршрутом Жуляни-Луганськ на літаку ATR-42-300 UR-UTF авіакомпанії «ЮТейр Україна», під час розбігу ПС, на швидкості 37 вузлів відбулося несинхронне зростання тяги лівого і правого двигунів. В подальшому різниця тяги збільшилась, після чого спрацювала сигналізація граничної температури вихідних газів лівого двигуна. Оцінивши ситуацію, командир ПС прийняв грамотне рішення про припинення зльоту.

Після зарулювання на стоянку був виконаний огляд двигуна, під час якого в повітрозабірнику був виявлений сторонній предмет - м'яка заглушка.

Згідно з висновками НБРЦА причиною серйозного інциденту, явної нездатності досягти необхідних характеристик у роботі лівого двигуна під час розбігу при злеті, стала наявність заглушки у вхідному направляючому апараті лівого двигуна, що призвело до припинення росту крутного моменту лівого двигуна на рівні 60% та підвищення температури вихідних газів до за критичного значення.

Фактор: людський (персонал ТО, екіпаж).

Рекомендації з попередження авіаційних подій за результатами розслідування серйозного інциденту були надані в Інформаційному бюлетені НБРЦА від 20.04.2013 № 3.1-36.

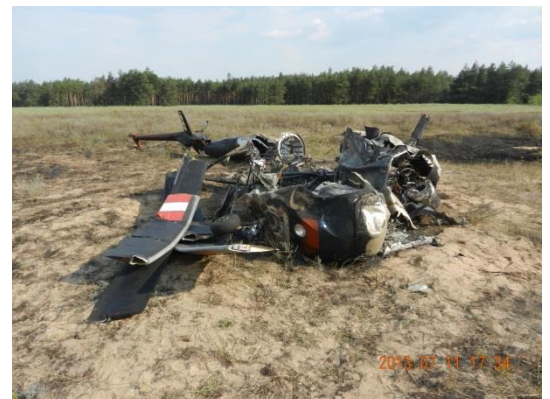
3.1.1. 11.07.2013, о 10:55 при виконанні авіаційних робіт з охорони лісу в районі н.п. Велика Кардашинка, Херсонської обл., на вертольоті Мі-2 UR-15604 авіакомпанії «АС», під час заходження на посадку на самостійно підібраний ЗПМ, на висоті 5-6 метрів та швидкості 10 км/год., командир ПС відчув різку просадку вертольоту, а крен вправо збільшився до 30°, в результаті чого вертоліт зачепився правою основною опорою шасі об землю, ударив лопатями несучого гвинта за землю, розвернувся та ліг на лівий борт через вісь носової частини і загорівся. Пілот і двоє працівників лісового господарства, що перебували на борту отримали травми.

- Згідно з висновком комісії НБРЦА, аварія вертольоту Мі-2 сталася внаслідок:
- неврахування екіпажем можливості різкої зміни напрямку та потужності вітру у фактичних метеорологічних умовах при виконанні посадки
 - запізнення КПС з прийняттям рішення про припинення виконання посадки та відхід на ЗПМ
 - різкої зміни напрямку вітру, що призвело до приземлення вертольоту з боковою складовою вітру більше гранично допустимого значення.

Фактор: людський (екіпаж), навколишнє середовище.

Рекомендації з попередження авіаційних подій за результатами розслідування аварії були надані в Інформаційному бюлетені НБРЦА від 20.08.2013 № 3.1-76.

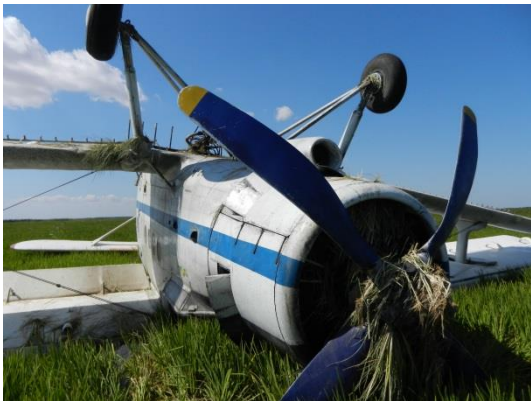
3.1.2. 21.07.2013, о 03:35, при виконанні авіаційно-хімічних робіт в районі с. Рисове, АР Крим на літаку Ан-2 UR-ART авіакомпанії «Альбатрос», через зменшення потужності двигуна відбулося грубе приземлення літака, внаслідок

якого ПС скапотувало та отримало значні пошкодження. Екіпаж ПС не постраждав.

Під час проведення розслідування, комісія встановила, що при виконанні третього польоту на поле, після здійснення спареного першого-другого розвороту, на висоті 35-40 метрів сталися перебої в роботі двигуна з падінням його потужності та зворотними вихлопами в карбюратор. У зв'язку з відсутністю безпечної

висоти для маневрування, КПС прийняв рішення про виконання аварійної посадки, на непридатну для цього місцевість (рисовий чек). Виконуючи посадку, літак перелетів через бруствер рисового чеку, зіткнувся колесами основних шасі із землею поверхнею, зав'яз у мульному ґрунті та на відстані 44 метри від брустверу перекинувся.

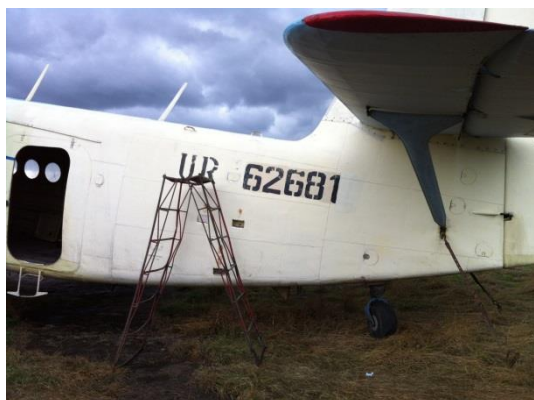
3.2.1. 02.09.2013 о 16:32, при виконанні АХР в районі с. Олександрівка,

Корюківського району Чернігівської обл. на літаку Ан-2 UR-62681 авіакомпанії «Універсал-Авіа», екіпаж літака, пілотований керівником льотної служби та командиром ПС, здійснюючи обробку по краю поля вздовж ЛЕП з магнітним курсом МК=75°, перед виходом з гону побачив дроти ЛЕП поперек лінії шляху літака, які відгалужувалися від основної лінії та були погано помітні на фоні лісосмуги. У зв'язку з тим, що літак перебував на малій відстані від

Рекомендації з попередження авіаційних подій за результатами розслідування серйозного інциденту були надані в Інформаційному бюлетені НБРЦА від 21.10.2013 № 3.1-96.

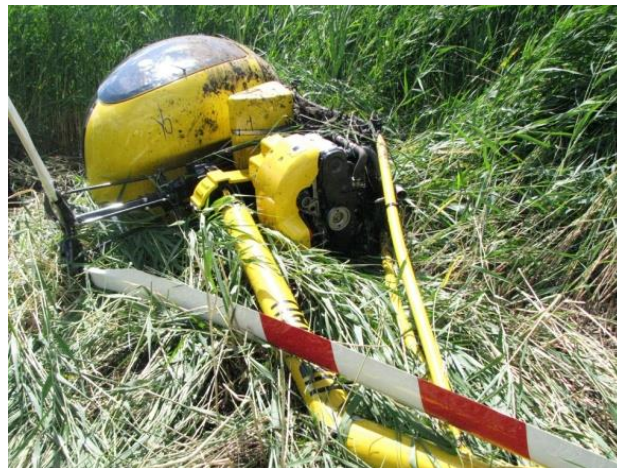
4.1.1. 25.06.2013 о 07:17 при виконанні навчально-тренувального польоту по колу в районі а/д Кременчук (Велика Кохнівка) на вертольоті АК1-3 UR-NAU, що експлуатувався «КЛК НАУ», між 2-м та 3-м розворотом, сталася відмова двигуна, в зв'язку з чим екіпаж виконав вимушену посадку за межами аеродрому. На борту ПС знаходилось двоє людей – пілот-інструктор та курсант. Внаслідок аварії вертоліт зруйнувався, обидва члени екіпажу отримали травми та були доставлені в лікарню.

Згідно з висновком комісії, причиною аварії (зіткнення вертольоту з землею) стала відмова двигуна в польоті внаслідок прогару поршня циліндру № 2.

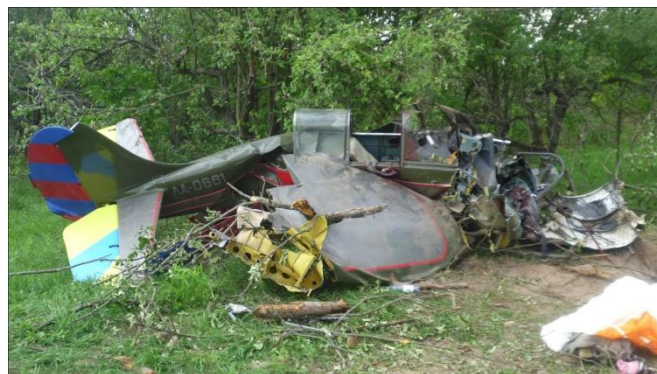
5.1.1. 08.06.2013, о 08:43 при виконанні ознайомлювального польоту з кандидатом на льотне навчання в районі аеродрому Чайка на літаку Як-52, обліковий номер ЛА-0681, що експлуатується «ОСОУ Центральний Аероклуб», під час здійснення першого розвороту, кандидатом на льотне навчання за непередбаченою польотним завданням невірною командою КПС помилково було вимкнено двигун, внаслідок чого літак перейшов у зниження, зіткнувся з землею та зруйнувався. Внаслідок події пілот загинув, кандидат на навчання отримав важкі травми.

Згідно з матеріалами розслідування, катастрофа літака Як-52 сталася внаслідок вимкнення двигуна, після того, як кандидат на льотне навчання встановив галетний перемикач системи запалення в задній кабіні літака в положення «0» за непередбаченою польотним завданням невірною командою КПС.

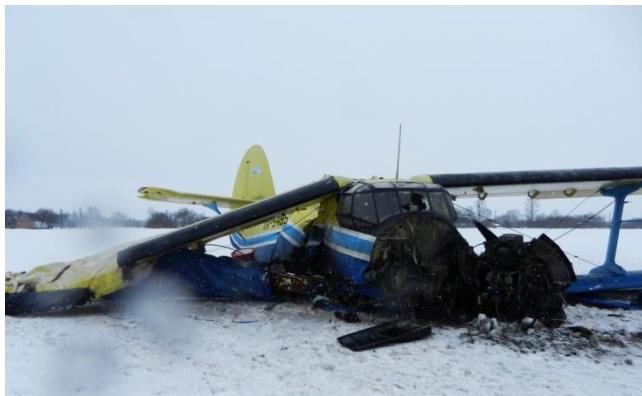
5.2.1. 07.02.2013 о 12.10, при виконанні польоту за маршрутом ТЗПМ Озеряни, Дубнинського району, Рівненської обл. – ТЗПМ Гардишівка, Бердичівського району, Житомирської обл. на літаку Ан-2 UR-54853, що належить приватній особі, літак потрапив в умови низької видимості внаслідок чого командир ПС втратив візуальний контакт із землею поверхнею, допустив зниження нижче безпечної висоти та зіткнувся із землею. Внаслідок аварії літак зруйнований, пілот отримав серйозні травми.

Фактична і прогнозована погода не дозволяли виконання польотів за ПВП.

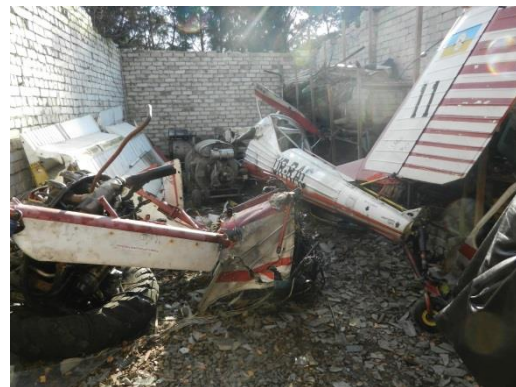
5.2.2. 27.10.2013 о 10:30 при виконанні швидкісної пробіжки для опробування всіх систем ПС перед зимовою консервацією (за твердженням пілота) в районі ПЗПМ «Воронів», н.п. Воронів, Рівненської обл. сталася аварія літака Вільга-35 UR-RAC, що експлуатувався Рівненським авіаційно-спортивним клубом ТСО України. Під час пробігу, внаслідок сильного бокового вітру, ПС викотилось за межі підготовленої смуги ЗПМ, його права опора шасі застрягла у м'якому ґрунті та відірвалася, а літак перекинувся та

зруйнувався. Пілот внаслідок аварії травм не отримав.

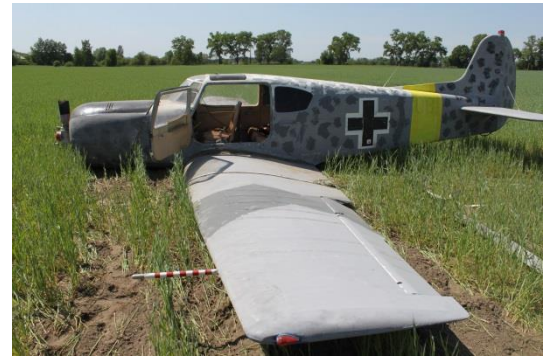
5.3.1. 11.05.2013, о 10:05 при виконанні показових польотів в рамках проведення військово-історичного фестивалю на честь Дня перемоги у Великій Вітчизняній війні, у районі н.п. Пирогово, на літаку Як-18Т UR-VUBI, що експлуатується ТСО України, на 12-й хвилині польоту, за 3 км. від н.п. Хотів, командир ПС почув звукові зміни в роботі двигуна та відчув зниження його потужності до 30%. Для підтримання швидкості польоту та уникнення виходу на критичний режим польоту, пілот перевів літак на пологі траєкторію зниження та підкачав пальне в паливну магістраль, але цього було недостатньо для забезпечення повноцінної роботи двигуна. Оцінивши обставини, при яких до найближчого аеродрому було недостатньо висоти польоту, а двигун міг відмовити в будь-який момент польоту, командир ПС прийняв рішення виконати вимушену посадку на поле поблизу м. Чабани. В результаті посадки було зламано повітряний гвинт, пілот травм не отримав.

Згідно з висновком комісії, причиною серйозного інциденту – вимушена посадка ПС поза межами аеродрому, стали перебої в роботі двигуна та падіння його потужності внаслідок закупорки комахами отворів дренажних трубок, які з'єднують паливні баки з атмосферою, що призвело до падіння тиску палива в паливній системі літака.

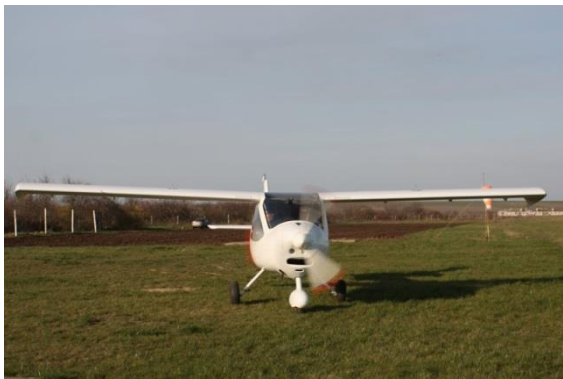
5.3.2. 11.05.2013, о 15:26 при виконанні приватного польоту за маршрутом н.п. Дар'івка (Херсонська обл.) – а/д Луганськ на літаку CTLS UR-SOF, що належить приватній особі, після входу в СТР Луганськ, КПС повідомив диспетчера про рішення виконати посадку поза межами аеродрому Луганськ з причини нестачі палива до аеродрому призначення внаслідок сильного зустрічного вітру. Посадку було виконано благополучно на відстані 5 км від а/д Луганськ, ПС пошкоджень не отримало.

Згідно з висновком комісії, серйозний інцидент – вимушена посадка ПС поза межами аеродрому, стався внаслідок недостатньої кількості залишку палива для безпечного завершення польоту за маршрутом ПЗПМ Дар’ївка – а/д Луганськ.

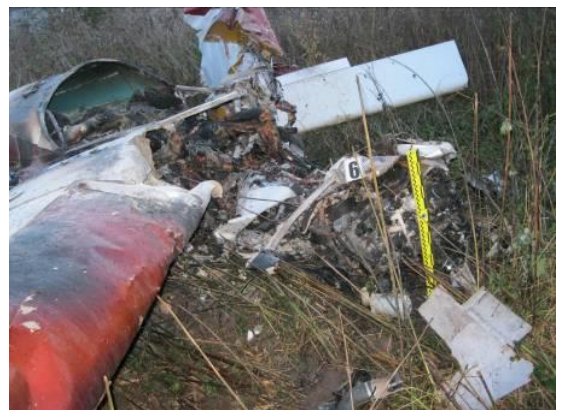
розвороту ПС, сталося коротке замикання силових дротів, які з'єднують акумулятор з масою металевого фюзеляжу (мінус) та генератор, стартер (плюс). Під впливом короткого замикання акумулятор швидко нагрівся і вибухнув. Від високої температури зайнялася фарба на фюзеляжі в місці кріплення дроту до маси (мінус). При цьому через пристрій розмикач маси, загорівся згорнутий кабінний чохол та почала плавитися та горіти ізоляція силових дротів. Їдкий дим від продуктів горіння став причиною отруєння екіпажу чадним газом та, ймовірно, втратою працездатності у польоті. Через коротке замикання на літаку було знеструмлено бортові електричні ланцюги та систему запалення двигуна, внаслідок чого він спочатку знизив оберти, а потім сталася його повна відмова.

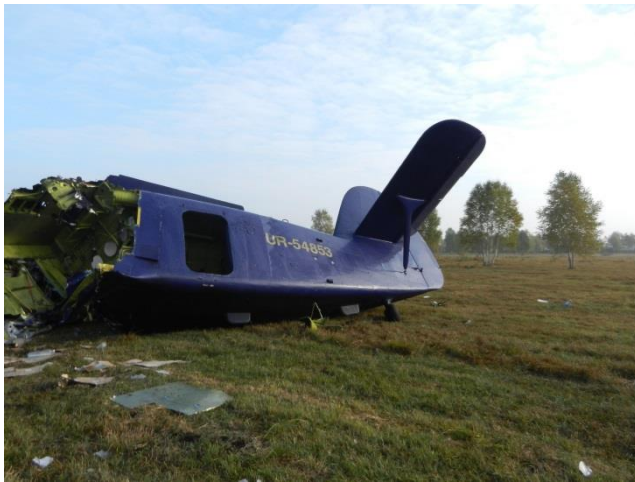
Під час проведення розслідування комісія, прибувши на місце події з'ясувала, що під час зіткнення літака з землею двигун працював. На відстані 120 метрів від місця торкання землі літак зупинився. Права напівкоробка крил повністю зруйнувалась, а ліва перекинулася на праву сторону. Було також з'ясовано, що заводський номер ПС в реєстрі повітряних суден України не зазначений, а Державний реєстраційний знак UR-54853 нанесений

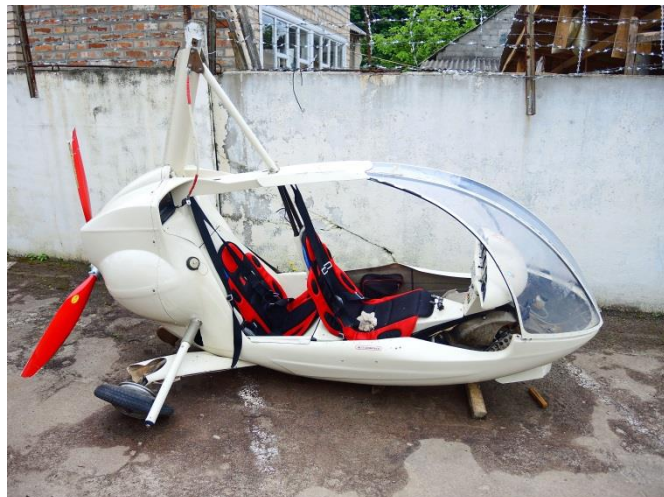
мотодельтаплані аматорської конструкції на перехресті Кільцевої дороги та вулиці Розважівська в смт. Іванків Київської обл., при підльоті до проводів лінії електропередач, мотодельтаплан знизився до 13-15м, внаслідок чого зіткнувся з електричними дротами ЛЕП та впав на узбіччя дороги. Внаслідок події, було частково пошкоджено лінії електропередач та знеструмлено частину будівель населеного пункту. Дельтапланерист та особа, що перебувала з ним на борту мотодельтаплану, травм не отримали, мотодельтаплан частково пошкоджений.

Фактор: людський (пілот)

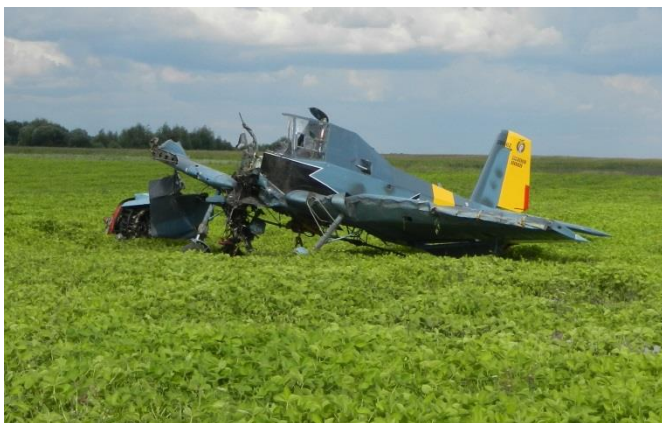
14.2.2. 18.07.2013, при виконанні приватного несанкціонованого польоту поблизу н.п. Половецьке, Бердичівського району Житомирської обл. з метою підтримання льотних навиків (зі слів пілота) на незареєстрованому літаку Z-37, що належить приватній особі (пілоту), літак знизився нижче безпечної висоти, зіткнувся з дротами ЛЕП, впав на землю та зруйнувався. В результаті

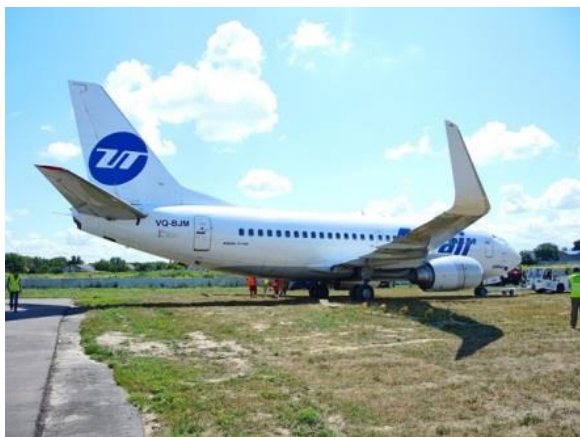
16.2.1. 15.07.2013, о 09.12 UTC, у візуальних метеорологічних умовах, під час посадки на аеродромі «Київ (Жуляни)» з МКпос261°, стався серйозний інцидент - викочування ПС В-737-500 VQ-BJM ВАТ «Авіакомпанія «ЮТейр» (РФ) за межі ЗПС. Екіпаж ПС виконував рейс УТА-797 за маршрутом Москва (Внуково) – Київ (Жуляни). На борту ПС знаходився 81 пасажир. Внаслідок події екіпаж та пасажирів не постраждали. ПС пошкоджень

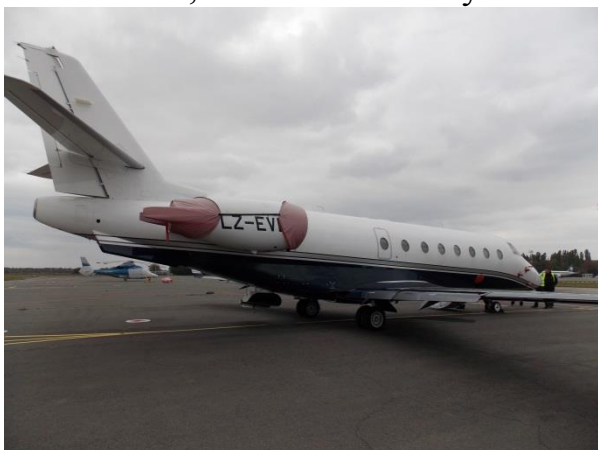
Екіпаж ПС виконував рейс ELZ1134 за маршрутом Керкіри (Греція) – Одеса. На борту ПС знаходилось 3 члени екіпажу та 8 пасажирів. Внаслідок події екіпаж і пасажирів не постраждали.
